浜風 通信

第22号
発行: 神奈川県藤沢土木事務所
住所: 茅ヶ崎市汐見台1-7
電話: 0467-58-1473
http://www.pref.kanagawa.jp/cnt/f4866/p14018.html

第9回 茅ヶ崎中海岸侵食対策協議

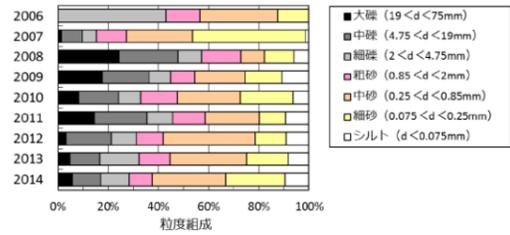
図-1 養浜実績

図-1は、これまでの養浜実績を示しており、2006年に養浜を開始してから2014年までに約26万m³の養浜を実施しています。

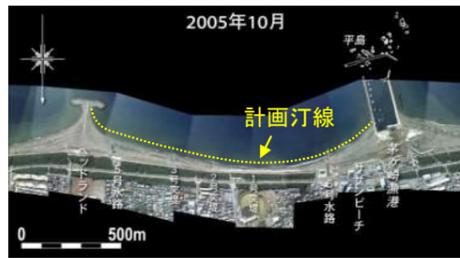
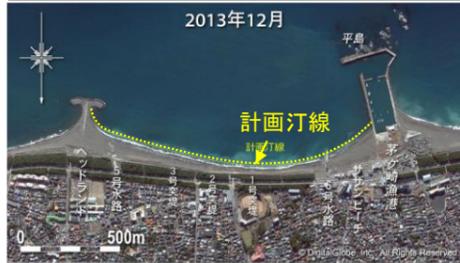
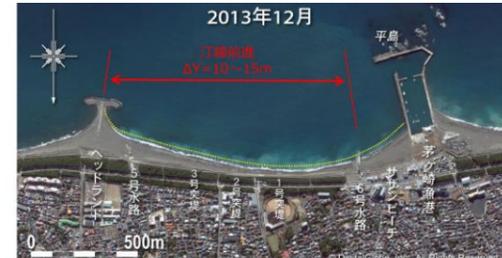
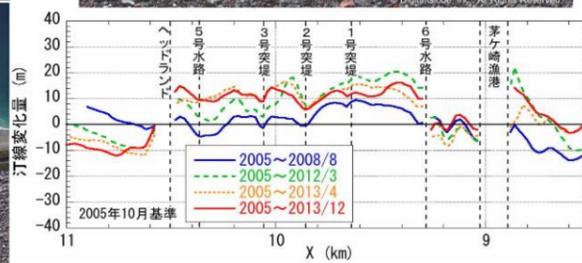
図-2 汀線変化量

平成18年より養浜を行った結果は、着実に現れています。(図-2)

2005年10月を基準とし2013年12月と比較すると、ほぼ全域で汀線が前進しており、最大約15m汀線が前進している箇所があり、計画汀線を達成しつつあります。また、6号水路が養浜材の西側への移動を制御していることも確認されました。

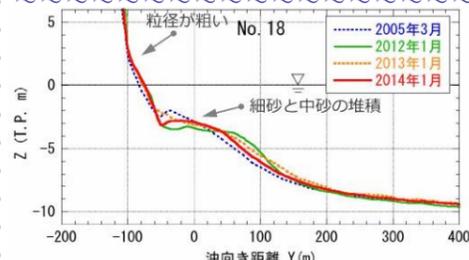
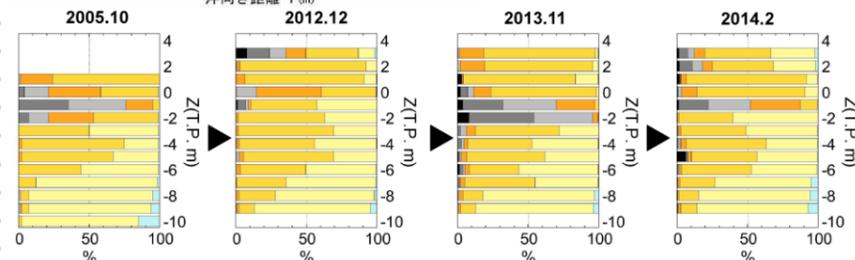
図-5 底質の変化

投入する養浜土砂の粒径に伴い、粒径の大きい礫が海浜に目立つようになってきていることから、海浜の底質粒径を調査しています。

海岸中央部の野球場前(No.18)は比較的礫が多い箇所であり、特に2013年11月の汀線付近に礫が多い時期もありましたが、その後、2014年2月では、前浜の礫は再び中砂に覆われるようになりました。

また、2014年2月の調査において、ヘッドランド西側では、前浜は主に細礫・中礫で構成され、茅ヶ崎漁港東側では、主に細砂・中砂で構成されていました。

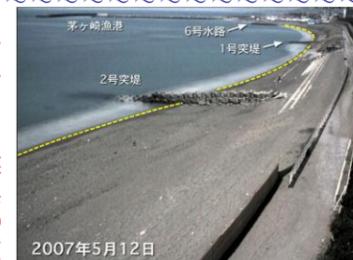
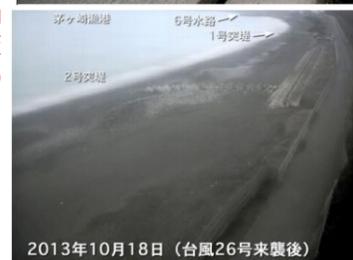
図-4 定点カメラの画像

定点カメラにより撮影した画像の中で、台風高波浪後、養浜前後などに着目します。2013年には発達した低気圧や台風18号、26号と相次いで高波浪でかつ周期が長い波が来ましたが、礫を含む粗粒材の効果によって汀線の位置はほとんど変化はありませんでした。

固定カメラによる観測を2007年から開始しましたが、観測開始時に比べて明らかに汀線が前進し、砂浜の地盤高が高くなっていることが示されました。(図-4)

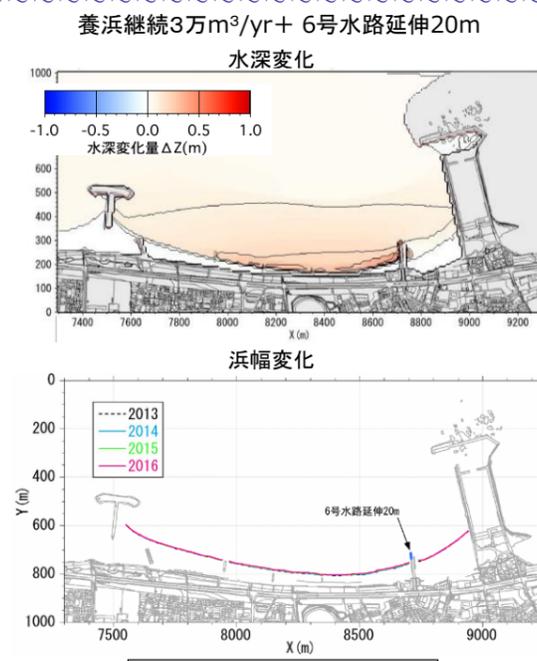
図-6 地形変化の将来予測

礫を含む粗粒材養浜3万m³/年の養浜を継続し、6号水路を20m延伸した場合の地形を想定したところ、図1-6のとおり、2016年には、最も浜幅の狭い箇所

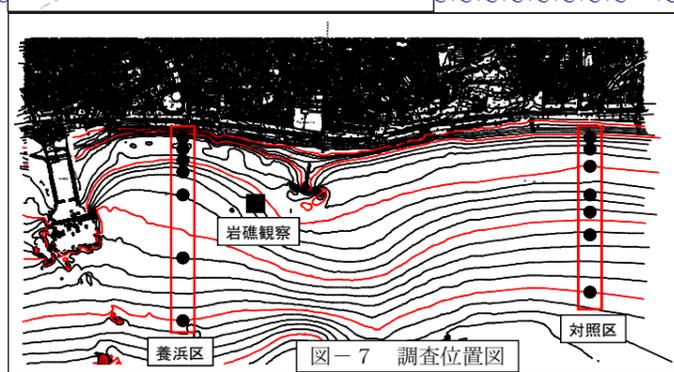
図-7 調査位置図

養浜による底質・生態系などの変化を把握するため、図1-7に示している養浜区の中海岸(侵食・養浜域)、対象区の浜須賀(堆積傾向)の2箇所

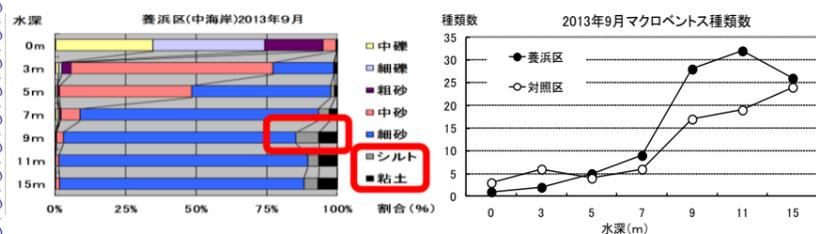
図-8 環境影響調査結果

調査結果は、図1-8のとおり中海岸の水深9mで粒度が小さくなっており、有機物が多い傾向がみられていますが、マクロベントス(底生生物)の出現個体数、出現種類数、生物の多様性などにおいては養浜区と対象区で大きな差がみられていません。
