浜風 通信

平成13年
3月3日

千葉県東浪見海岸事例調査・視察会 開催!!

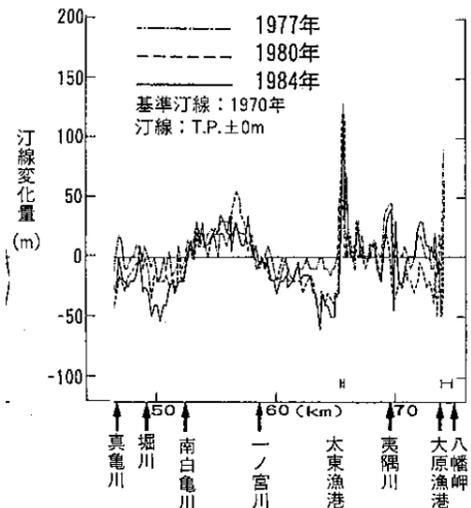
図一② 一宮海岸付近の汀線変化 (1970~1984年)

東浪見海岸は年間通してサーフィンの大会や地曳網など海に関する様々なイベントが開催されています。一方で、一九七〇年代からの海岸侵食が顕著になってきています。そのため保全施設として突堤が設置されています。

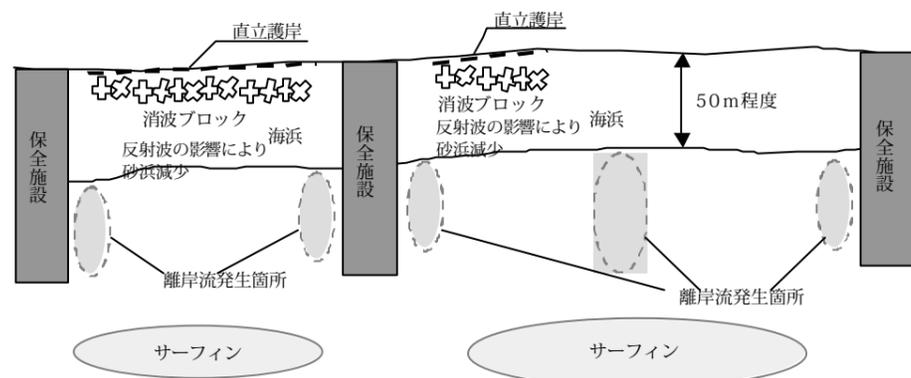
図一⑤ 現地視察による東浪見海岸の施設配置

東浪見海岸を歩きながら、現地視察を行いました。海岸は、侵食対策として突堤が設置されていました。浜辺には以前に設置された直立護岸と消波ブロックが並んでいました。しかし、これにより砂浜は反射波の影響を受けるようになり、より侵食が進行してしまいました。従って、背後に直立護岸が所在する箇所の砂浜は狭くなっていました。

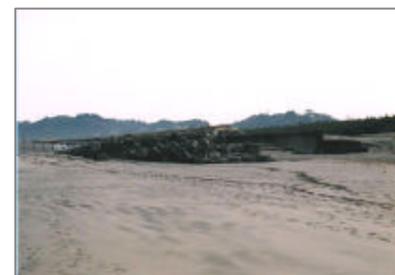
図一④ 横断図

現在の汀線から五十m程度後退したところに消波ブロック、直立護岸があり、昔の汀線であることがわかります。直立護岸がある部分は反射波の影響で砂浜が侵食され勾配が急になっています。

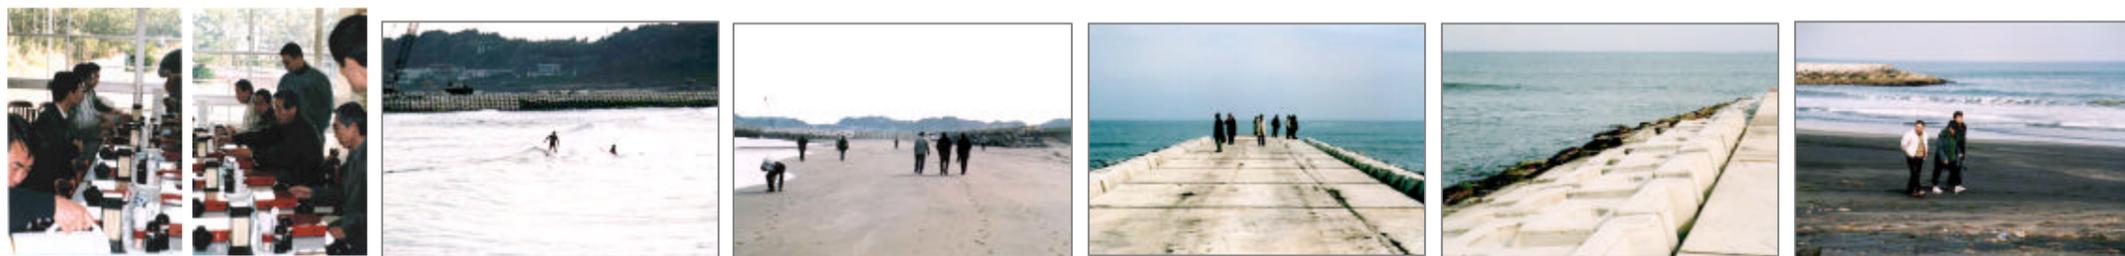
砂には、砂鉄が多く含まれており、砂は黒く見えました。砂浜にはそれほど砂が落ちておらず、貝が多くありました。

保全施設のサイドと天端の様子。保全施設の堤体は天端幅が6m長さがおおよそ百m程度とあっており、サイドは被覆ブロックで覆われています。防護柵はありません。

東浪見海岸はポケットビーチが2つある海浜形状になっています。1つは幅が広いため、中央部分に離岸流が発生してしましました。離岸流は海水面の泡や色によって発生している箇所や規模が視覚で確認できました。

突堤間の水域は、冬場のため人は少ないが、サーファーが波乗りを楽しんでいました。以前の東浪見海岸はサーフィンに適していない海域でした。保全施設設置後は、ステップ位置が変化し、サーフィンに都合がよい波が来るようになり、活発に利用されるようになりました。
