事業モニタリング調査実施状況

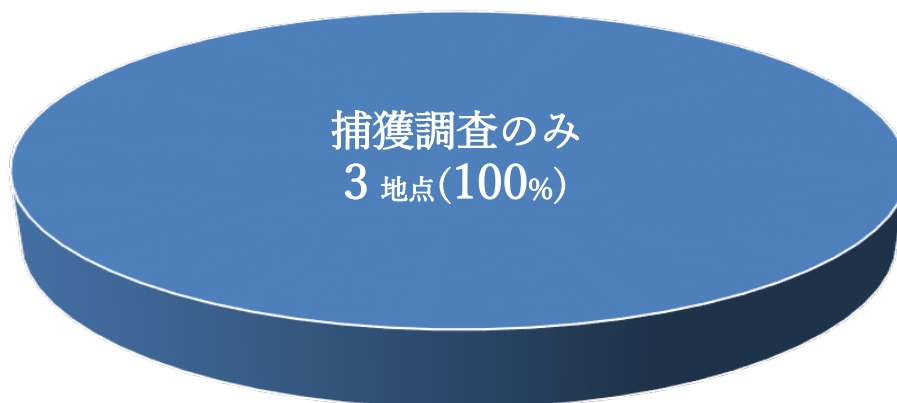
- ・サンショウウオ類の環境 DNA 調査のうち、ヒガシヒダサンショウウオについては相模川水系及び酒匂川水系での結果は下の図のとおりとなった。
- ・両水系の調査ではヒガシヒダサンショウウオが確認される地点が少なく、比較可能なデータが少ないが、環境 DNA が 3 地点のいずれでも検出されておらず、補完的な調査として活用するにはまだ課題が残る状況となっている。
- ・次年度以降はより調査精度を向上するため、ヒガシヒダサンショウウオの繁殖期を重点的に調査し、広域調査につなげていく予定。

※両手法でヒガシヒダサンショウウオを確認した 3 地点を基に割合を算出

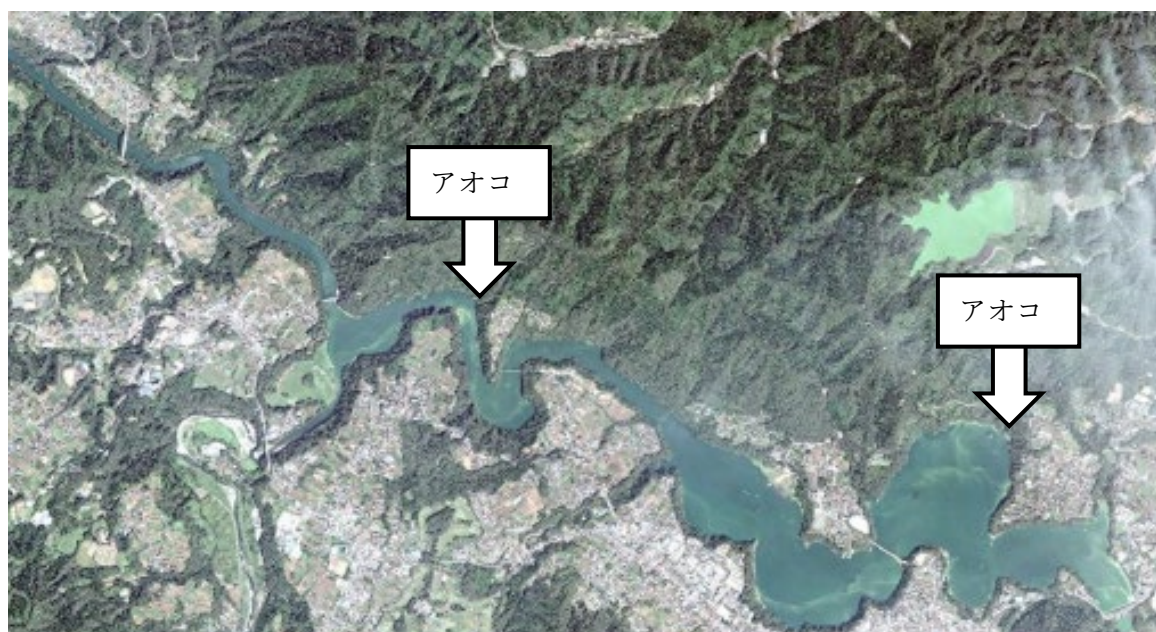
2006年8月31日の津久井湖の衛星画像

- ・令和元年度は試行的調査として、アオコが大量発生していた水源事業実施前から実施初期（アオコ評価の基礎となる時期）において、相模湖及び津久井湖を撮影した衛星写真で、使えるものがあるかどうかを中心に調査を実施した。
- ・2004年～2014年の5月～10月の2024日間からアオコの原因となるラン藻類(Microcystis 属)が100細胞/mL以上の日(64日間)を対象に衛星写真の有無を確認した。
- ・その結果、4日間について相模湖又は津久井湖を撮影した衛星写真が存在した。このうち2006年8月31日に撮影された写真は下の図のとおり津久井湖のみではあるもののアオコが特に大量に発生していた時期であり、事業実施後のアオコの発生状況との比較に有用であると考えられた。
- ・次年度は調査対象期間を広げ、衛星画像数の増加によるアオコ評価の精度向上とドローンを活用した今後のアオコ発生状況評価手法の開発に取り組む。
