航空レーザ測量及び水源林土壌保全基礎調査について

水源環境保全課

3 水源林土壌保全基礎調査の成果事例①「土砂流出箇所抽出図の作成」

4 水源林土壌保全基礎調査の成果事例②「下層植生の分布状況のランク区分」

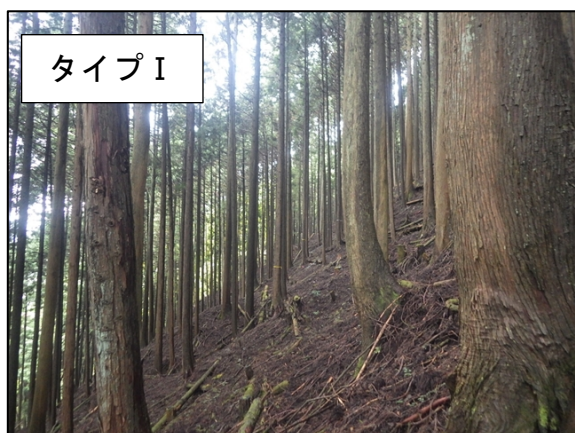
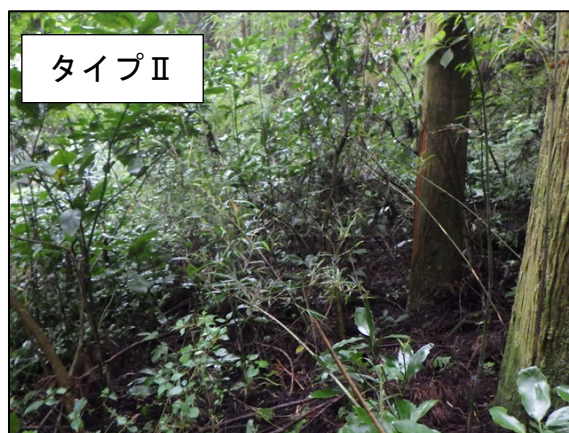
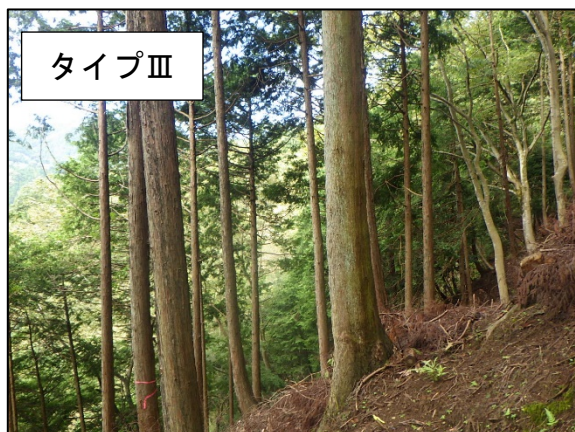
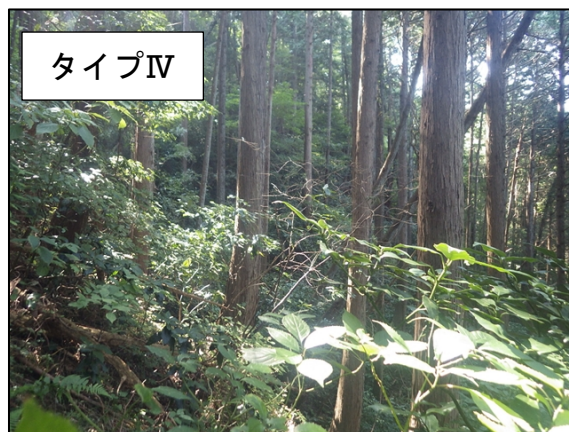
区分	概要	例
タイプⅠ	樹冠が鬱閉し下層植生が貧弱な状態	今後施業が必要な樹林など
タイプⅡ	樹冠が鬱閉しているが、下層植生が豊かな状態	陰性の草本等が多いか、シカ対策工が効果を発揮している樹林など
タイプⅢ	樹冠が開放しているが、下層植生が貧弱な状態	間伐直後の樹林やシカによる食害を受けた樹林など
タイプⅣ	樹冠が開放し下層植生が豊かな状態	適度な光が下層に差し込み、豊かな下層植生が繁茂している樹林

タイプⅠ～Ⅳにおける下層植生の分布状況例

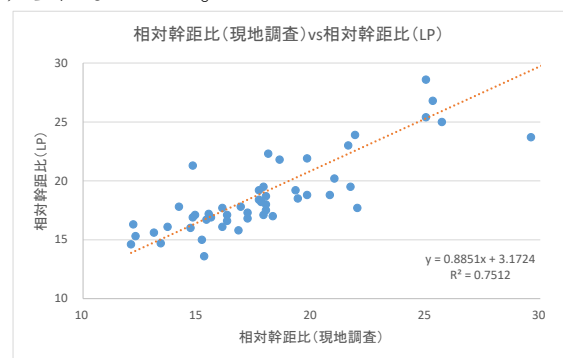
そこで、樹冠の鬱閉度の代わりに相対幹距比を用いた。現地調査と航空レーザ計測データ解析による相対幹距比の相関をみると、決定係数は 0.7512 と高かった。

現地調査と航空レーザ計測データによる相対幹距比の相関

相対幹距比については、20 程度が適切、17～14 が密、14 以下が非常に密と一般的に言われることから、17 と 14 の両方を試行し、現地調査で得た収量比数、同立木本数、同上層木本数との関係を確認した結果、本業務では混み具合が「密」と評価される「17」を閾値とした。
