# フチジリ沢・クラミ沢流域（箱根外輪山北東麓）の水文地質について

## Hydrogeological characteristics of the Kurami-sawa basin and the Fuchijiri-sawa basin, on the north-eastern slope of Hakone caldera rim

## 西丹沢ヌタノ沢の流出特性

### Runoff characteristics in Nutanosawa Watershed in Tanzawa Mountains

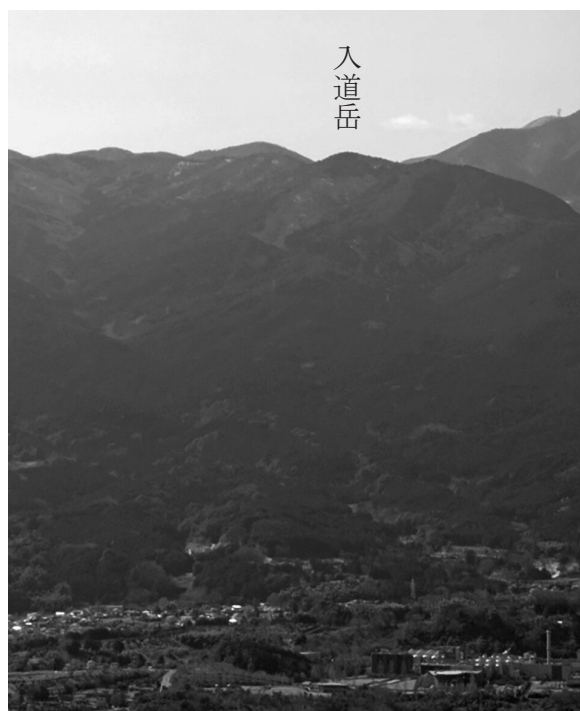
写真1 箱根外輪山と調査地域

フチジリ沢およびクラミ沢は、箱根火山外輪山の明神ヶ嶽の東斜面にあって、フチジリ沢は安沢川、クラミ沢は柄沢となって流下し、下流で合流して柄沢として狩川に注ぐ(図1、写真1)。両流域共に標高が大よそ500m以上の高い地域に位置し、玄武岩質溶岩や火砕流堆積物など不透水性堆積物を反映しているためか、試験流域では多くの火山同様の地下浸透があるものの、中流部で地下水の渓谷への湧き出しがあって、流域末端では年間を通じて流水が観測されている(横山ほか、2013)。

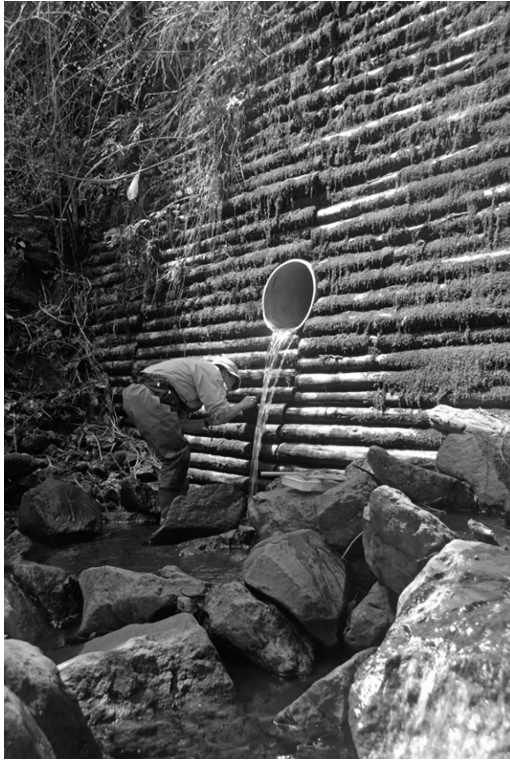
写真2 クラミ沢治山堰（林道橋上）

なお、両沢の人工施設の設置状況は、両沢の調査地域の末端に夫々林道に架かる橋が設置されているほか、クラミ沢に治山堰が橋を挟んで約50m離れて2基設置されているのみと少なく、流域の河川形態は自然がよく残されている。クラミ沢の2ヶ所の治山堰（上側の堰を写真2に示す）は下流からの魚類の遡上を妨げているが、フチジリ沢では下滝

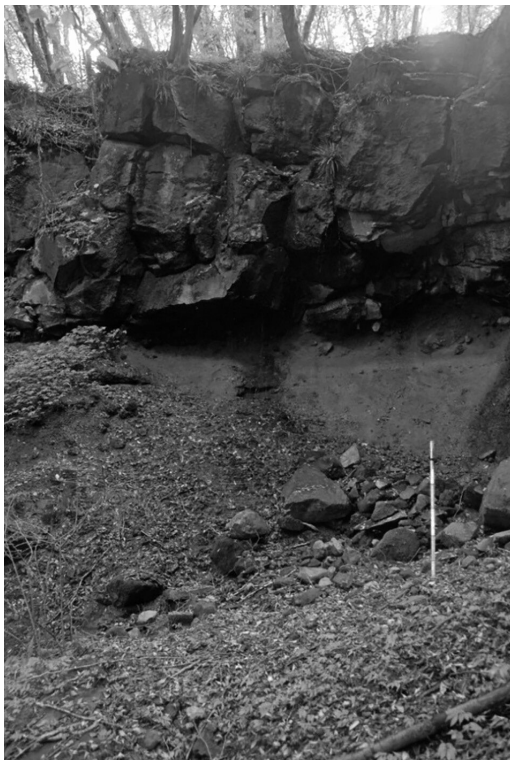
写真4 クラミ沢源頭部湧水

両流域の源流部には水量は少ないが、渇水時でも湧水があって、下流に水量は少ないが表流水が認められた。クラミ沢では火山灰の上に溶岩が被さり、境目から湧水が滴下している（写真4）。一方、フチジリ沢では尾根部の火山灰で覆われた溶岩塊から湧き出している（写真5）。

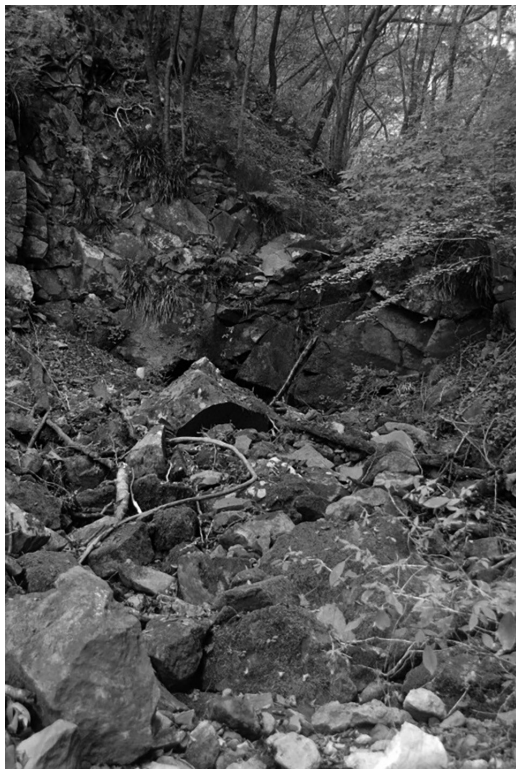
写真6 クラミ沢湧水帯上の露出した溶岩  
水量は少ない

溪流に沿って地質図を参照しながら現地踏査を行って、両流域共に源頭部では金時溶岩グループとその上に流れた荻野溶岩グループを確認し、溪流では溶岩が露出し、流水は殆ど無いが滝状地形となっていた（写真6、7）。

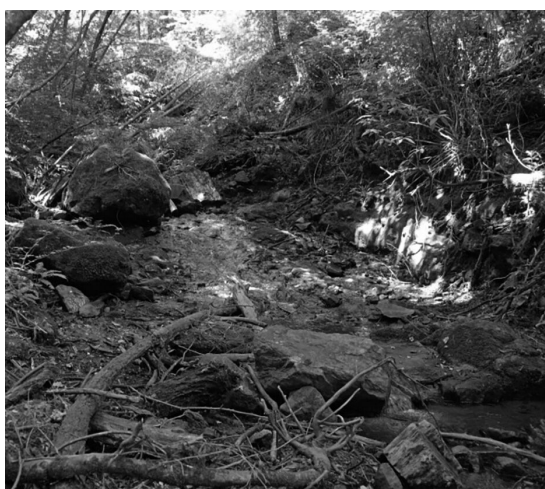
写真8 溶岩が露出した河床

荻野溶岩グループの範囲は地形が急峻であるが、金時山溶岩グループ域では傾斜が比較的緩やかになる。この傾斜変換点から崖錐状の堆積物が認められ、中流部となる。ここでは、渇水時には本流の河床から地下水が滲み出して流水が復活し、また湧水を水源とする小流が合流する。さらに下って、中～下流部では河床に溶岩（写真8）や固結したローム、火砕流堆積物（写真9）が認められ、河川水の覆没浸透は少なく、流水は年間を通して涸れず流れている（写真10、11）。フチジリ沢では水位観測井の掘削資料（横山ほか・2013）に明らかなように、地表部の土壌、ローム層の下に不透水性の火砕流堆積物
