## ②土壌流出の防止

## 2. 植生保護柵の設置による林床植生の回復

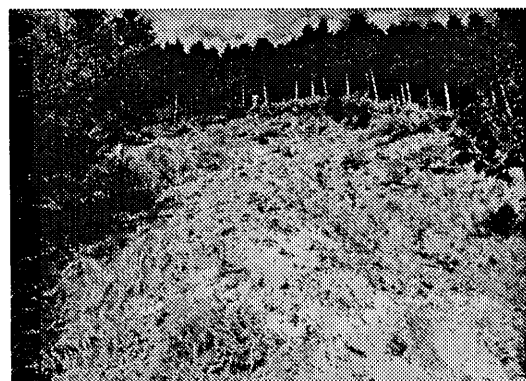
写真8 崩壊地の復旧・施工前  
（山北町中川 笹子沢）

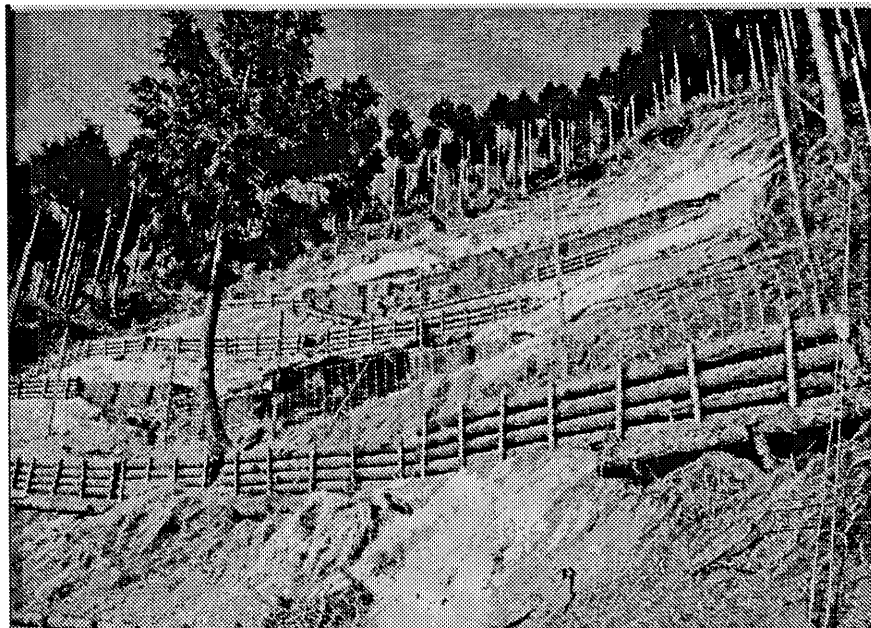
写真9 写真8の崩壊地復旧・施工後の様子(この後、植栽を行う。)
