令和3年度モニタリングの調査結果（自然環境保全センター）

— 対照流域法調査 資料編 —

令和3年度までの主なモニタリング結果の項目

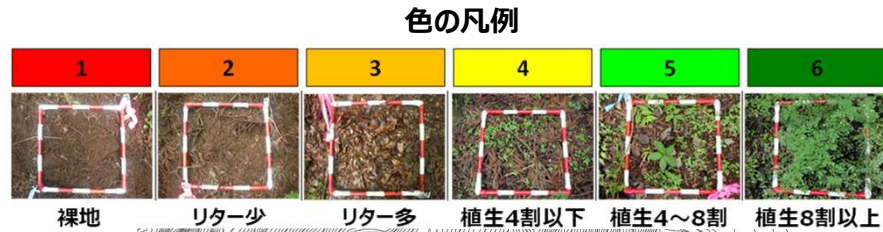
図1 夏季の林床被覆ランクごとの流域内分布割合の推移

実施流域は、谷止工の堆砂域を中心に下層植生が繁茂し、林床被覆は顕著に増加。
 対照流域は部分的にミツマタ、マツカゼソウなどの不嗜好性種が繁茂するが全体の林床被覆は横ばい。

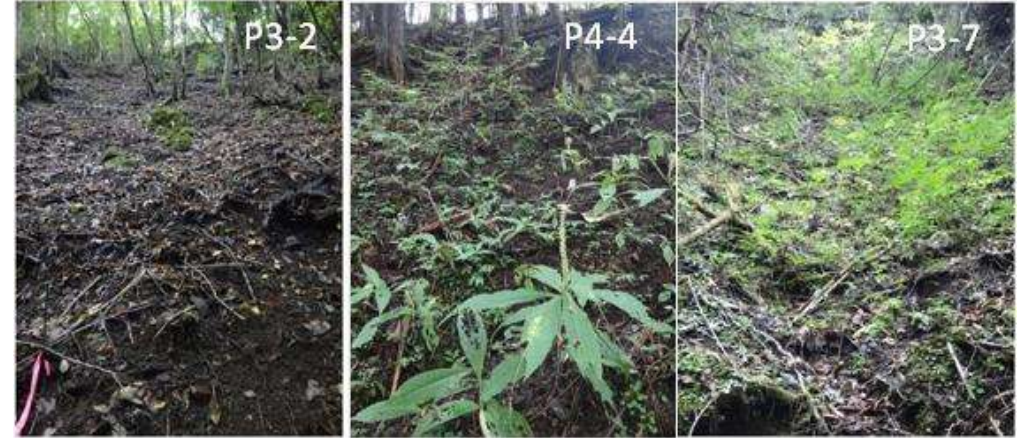
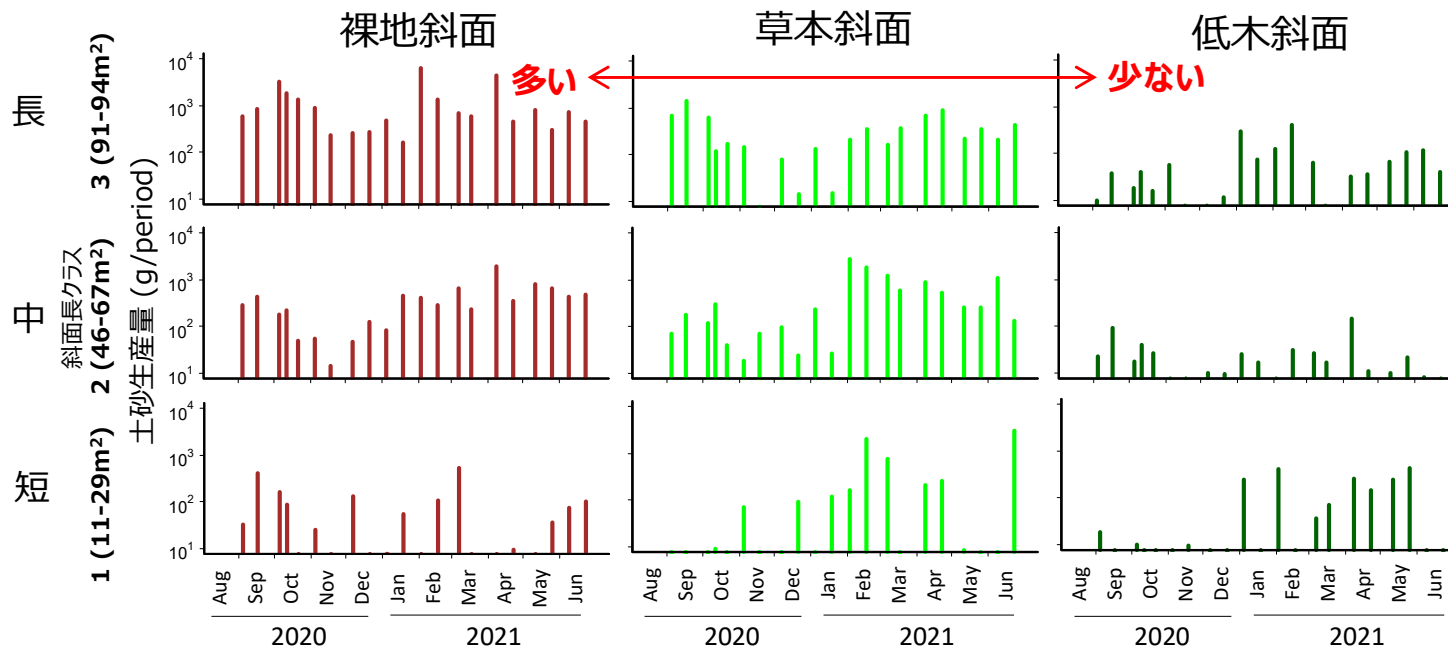
図4 各プロットの観測期間ごとの土砂生産量

大洞沢の柵内の植生回復部では、低木層が発達し、柵外の植生回復部では、草本層（不嗜好性）が優占する状況がみられる。そこで、裸地斜面・草本斜面・低木斜面の植生の異なる斜面において土砂生産量を測定した。

植生ごとにみると、低木斜面で特に斜面長の大きいプロットにおいて生産土砂量が少なかった。また、裸地と草本斜面では、斜面長に応じて夏期の土砂生産量が増大したが、低木斜面ではその傾向は小さかった。

裸地斜面 草本斜面 (対照流域) 低木斜面 (実施流域)

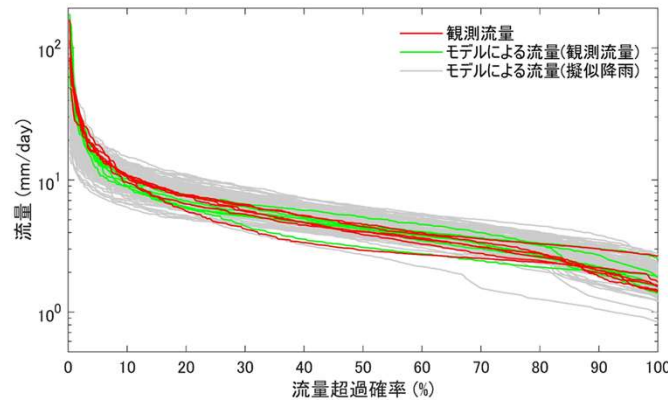
図7 観測流量と疑似降雨により発生させた流量の流況曲線

間伐による河川流量への影響を評価する上で、雨量のばらつきが大きく影響を及ぼす可能性がある。それも含めて評価するため、観測された雨量の分布をもとに100年分の疑似的な降雨を発生させて解析を行った。

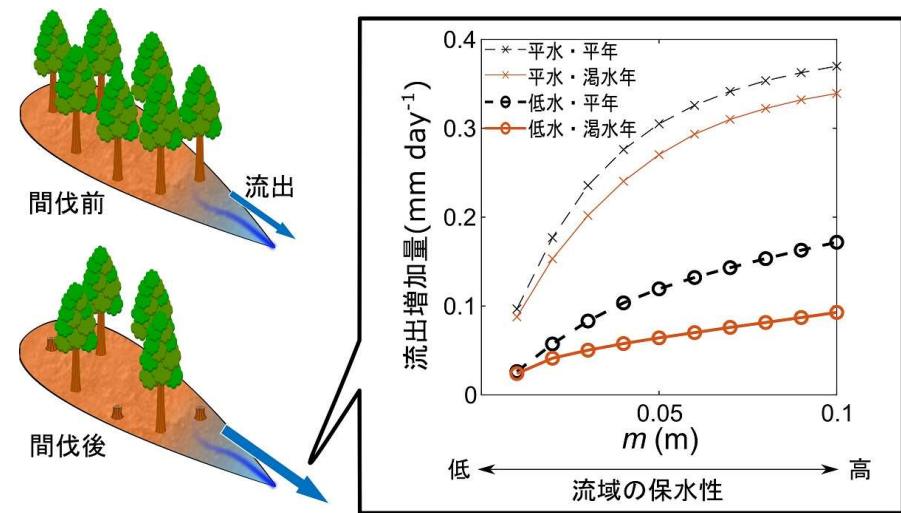
図8 平年および渇水年の平水、低水の流出増加量と流域の保水性との関係

間伐による大渇水時(低水・渇水年)の流出増加量は平常時(平水・平年)より少なくなる、大渇水時の流出増加量は流域の保水性が高い方が大きくなることが示唆された。(図は既往文献の測定事例を参照し、間伐前2229本/ha、間伐後1132本/haの本数間伐率50%を想定して計算。)

その結果、間伐に伴い総流出量は増加するものの、そのほとんどは渇水時の流出増加には寄与しない、また、間伐による渇水時の流出増加量は流域の保水性によって大きく左右され、流域の保水性が高いほうが大きくなることが示唆された。

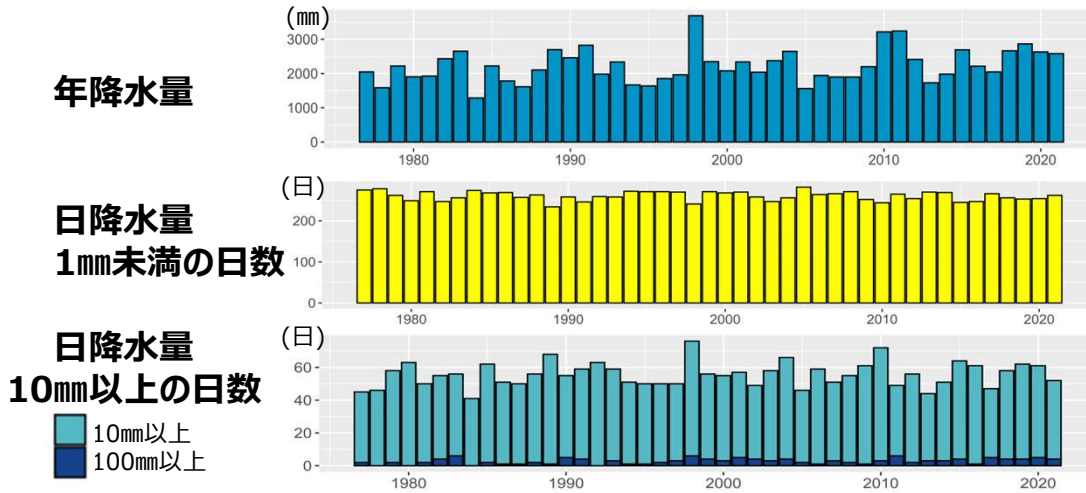
図9 45年間の降水量の変化

年降水量、年間の降水量1mm未満の日数、降水量10mm以上の日数は、それぞれ横ばいの傾向。

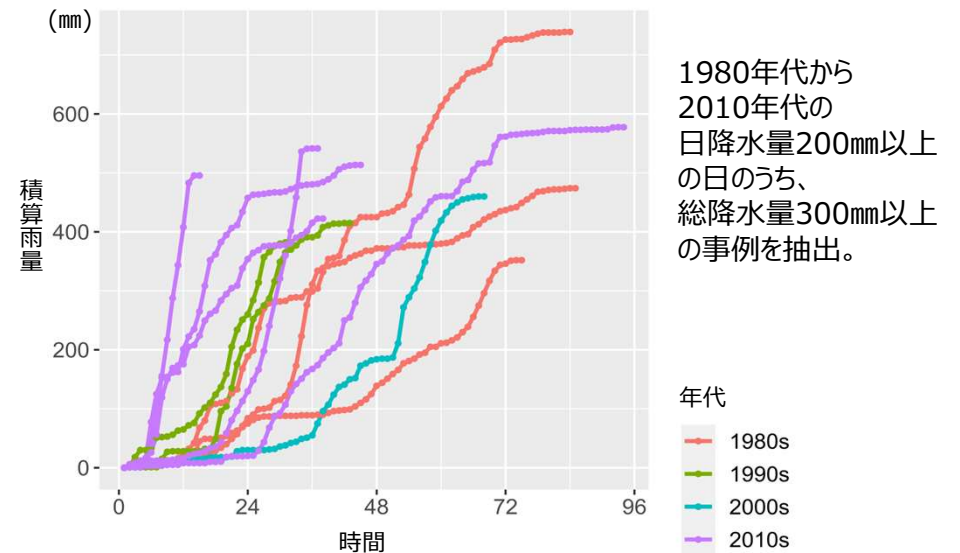
図13 総降水量300mm以上の降雨事例の積算雨量図

1980年代よりも1990年代以降のほうが、強い降雨強度の時間がより継続する傾向

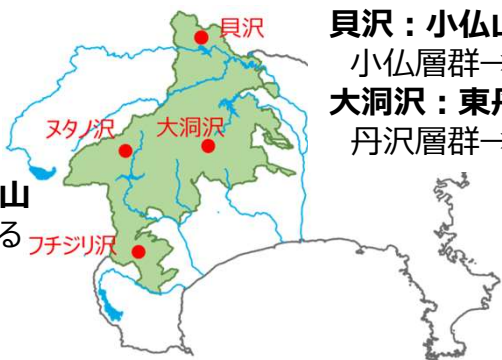
<酒匂川水系>
ヌタノ沢：西丹沢
 →深成岩からなる
フチジリ沢：箱根外輪山
 →火山噴出物からなる

<相模川水系>
貝沢：小仏山地
 小仏層群→堆積岩からなる
大洞沢：東丹沢
 丹沢層群→堆積岩からなる

各試験流域の水流出特性を把握したところ、特にヌタノ沢では風化の進んだ花崗岩質の基岩の特徴を反映し、他の試験流域と比べて透水性・保水性が高く流況も安定的であった。対照的に貝沢は頁岩や泥岩などの堆積岩からなり、丹沢や箱根と比べて破碎帯や節理の発達もほとんどみられないため、基岩層の透水性は低く、流域としての保水には土壌層の役割が大きいと考えられた。

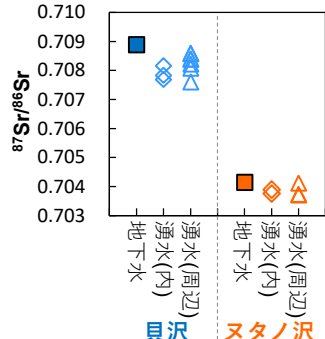
図20 酸素・水素安定同位体比とストロンチウム同位体比の傾向

(a) 溶存イオン成分*

(b) 酸素・水素安定同位体比

(c) ストロンチウム同位体比

■ 地下水 (貝沢流域内)
 ◆ 湧水 (貝沢流域内)
 ▲ 湧水 (貝沢周辺)
 ■ 地下水 (ヌタノ沢流域内)
 ◆ 湧水 (ヌタノ沢流域内)
 ▲ 湧水 (ヌタノ沢周辺)

※全陰イオン中のCl⁻+SO₄²⁻の割合と、前陽イオン中のNa⁺+K⁺の割合をプロットすることで、主要イオンの特徴を相対的に表した図。図中のI~IVは地下水の大まかな水質のタイプを表す。

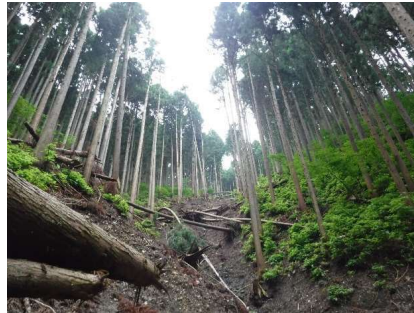
林地被害の発生した水源林（緑区佐野川）

令和元年東日本台風の翌年に調査された崩壊地は、緑区全体で1144か所、総面積100ha。「昭和47年7月豪雨」のあった1972年山北町中川・玄倉と比較すると、全体の崩壊面積率は、山北1.3%に対し緑区0.5%でかなり少ない。

これには、森林の状態の変化も関係していると考えられ、1970年代では斜面崩壊に弱い幼齢以下の森林は、県内民有林の6割を占めていたが、現在は1割未満に減少している。

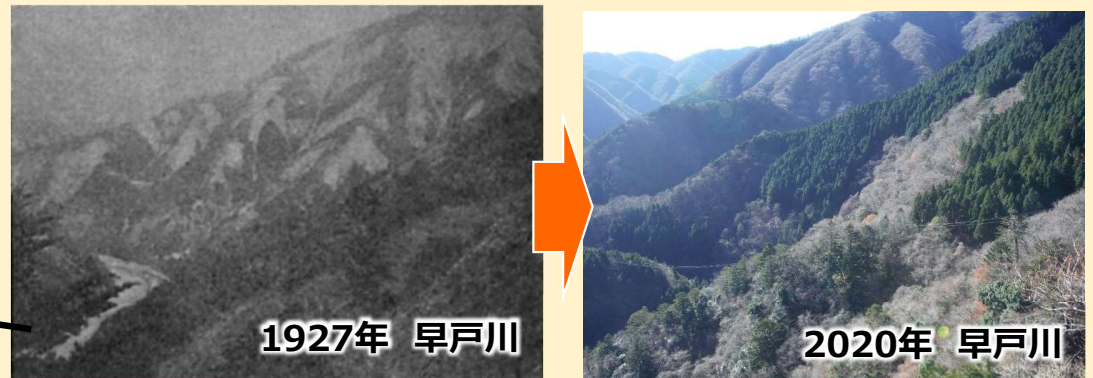
早戸川上流域の森林の変化

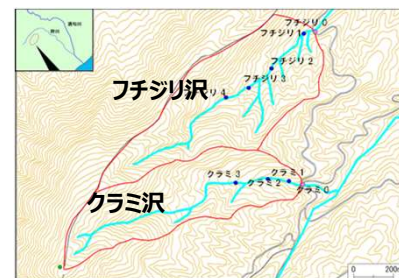
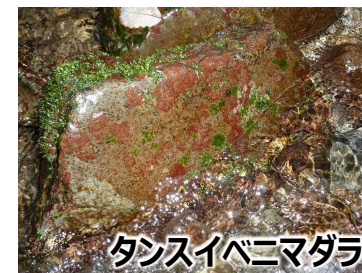
図26 フチジリ沢試験流域

令和元年東日本台風の影響により大規模な河床かく乱の発生したフチジリ沢において、かく乱後の水生生物の変化を調査した。その結果、底生動物、付着藻類ともに、台風から丸2年経過後の2022年冬季の調査で台風前のレベルに回復した（通常の変動の範囲内）と判断された。一連の調査を通して、源流の水生生物には、かく乱だけでなく渇水期の瀬切れの発生しやすさも大きく影響し、流域ごとの水循環とも密接に関係することが改めて浮き彫りになった。

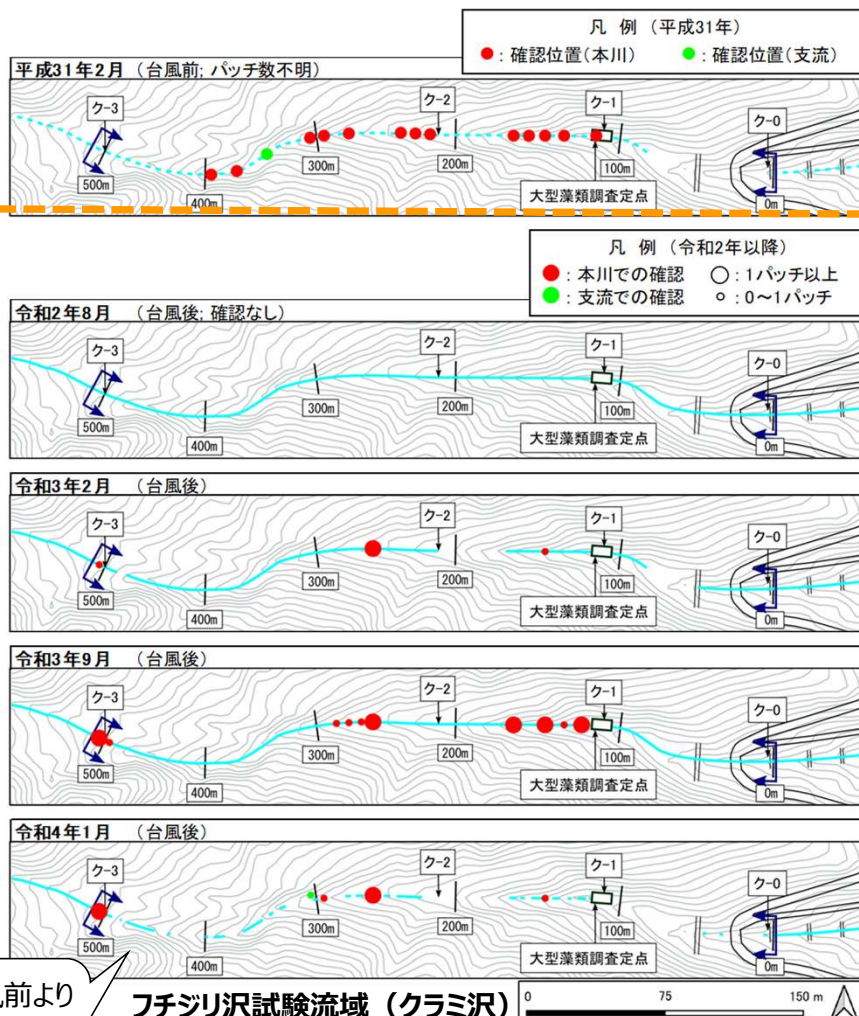
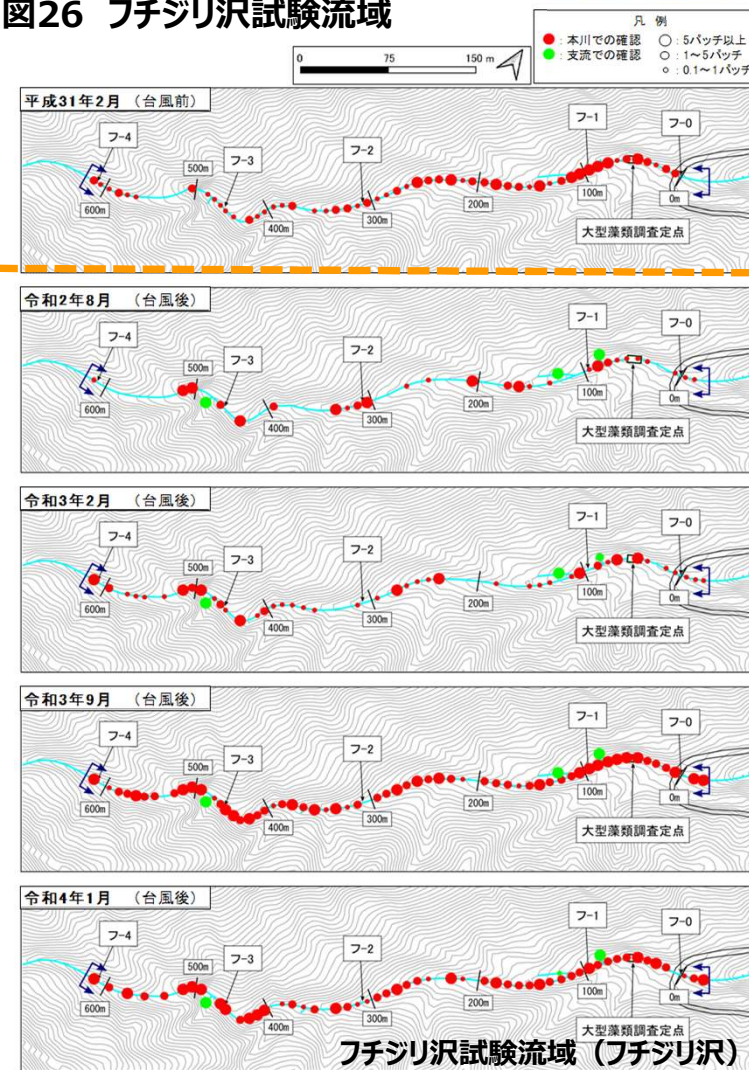
図27 台風後のタンスイベニマダラ生育状況の変化

全体では台風前より少ないが、残水域では十分に回復

※タンスイベニマダラ等の大型藻類を土砂流出の指標として継続調査。
