# 箱根山火山噴火緊急減災対策砂防計画

令和4年3月

神奈川県

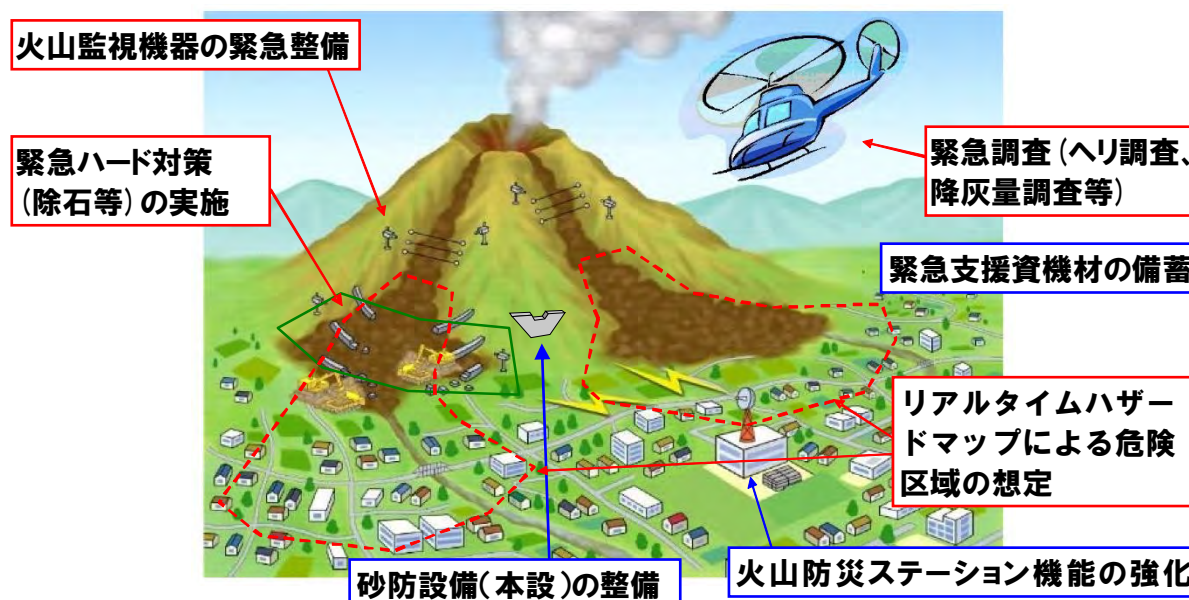
図 1-2 火山噴火緊急減災対策砂防計画のイメージ

箱根山火山噴火緊急減災対策砂防計画は、「緊急時に実施する対策」と「平常時からの準備事項」からなる。

「緊急時に実施する対策」とは、火山活動が活発化し、被害が発生するおそれがあると判断された時点から噴火終息までの期間において、緊急的に実施する対策をいう。

「平常時からの準備事項」とは、「緊急時に実施する対策」を迅速かつ効果的に実施して被害軽減の効果をより高めていくため、火山噴火の発生前からあらかじめ行っておく準備事項をいう。

- ・ 緊急ハード対策施設の施工（仮設砂防堰堤工、除石工 等）
- ・ 火山監視機器の緊急整備
- ・ リアルタイムハザードマップによる危険区域の想定
- ・ 緊急調査

- ・ 緊急支援資機材の備蓄
- ・ 火山防災ステーション機能の強化
- ・ 砂防設備（本設）の整備

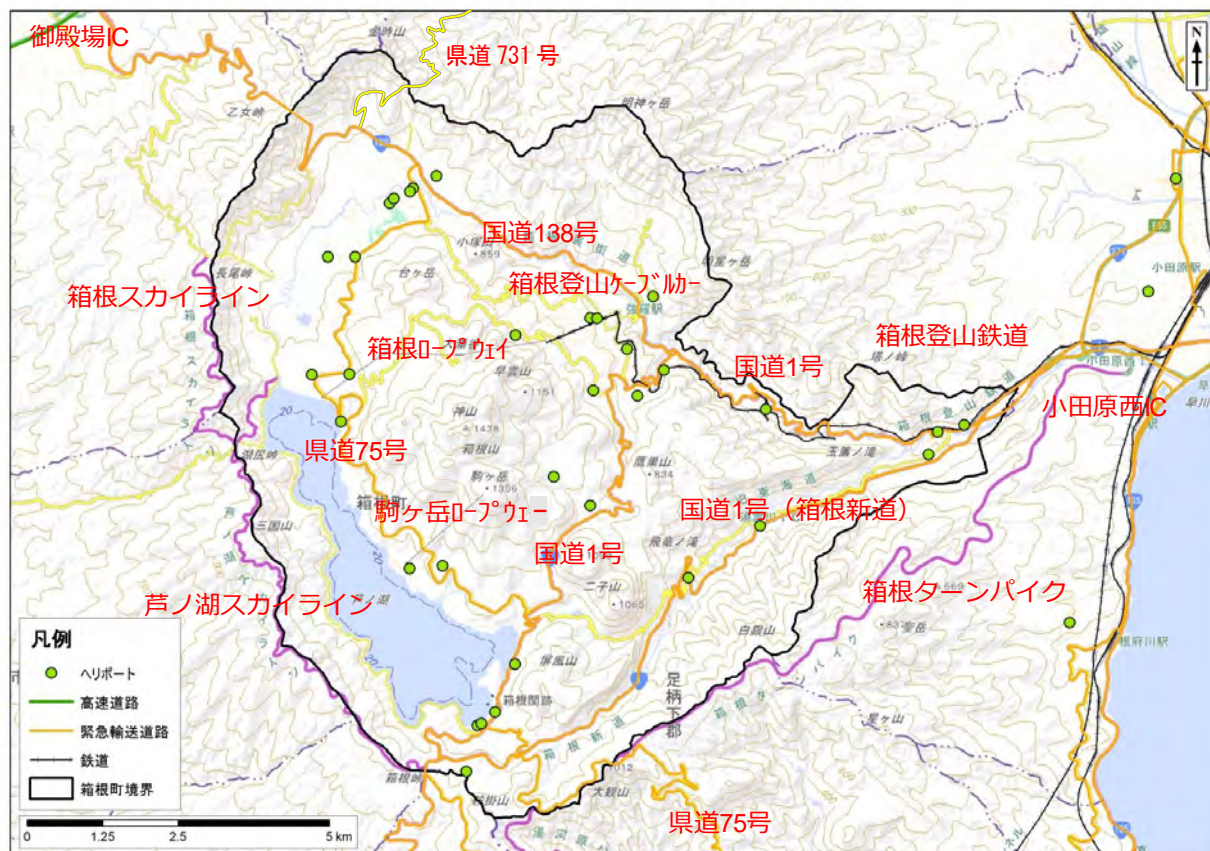
図 2-10 箱根山周辺の主要交通網位置図

箱根山周辺の主要な交通網（高速道路、緊急輸送道路、鉄道）及びヘリポート等の位置図を、図 2-10 に示す。

箱根山周辺には、国道 1 号、国道 138 号、県道 75 号、箱根ターンパイク等の有料道路、鉄道、ケーブルカー、ロープウェイ等が存在している。このうち、国道 1 号、国道 138 号、県道 75 号が緊急輸送道路となっている。ヘリポートも主要交通網に沿って広域に点在している。

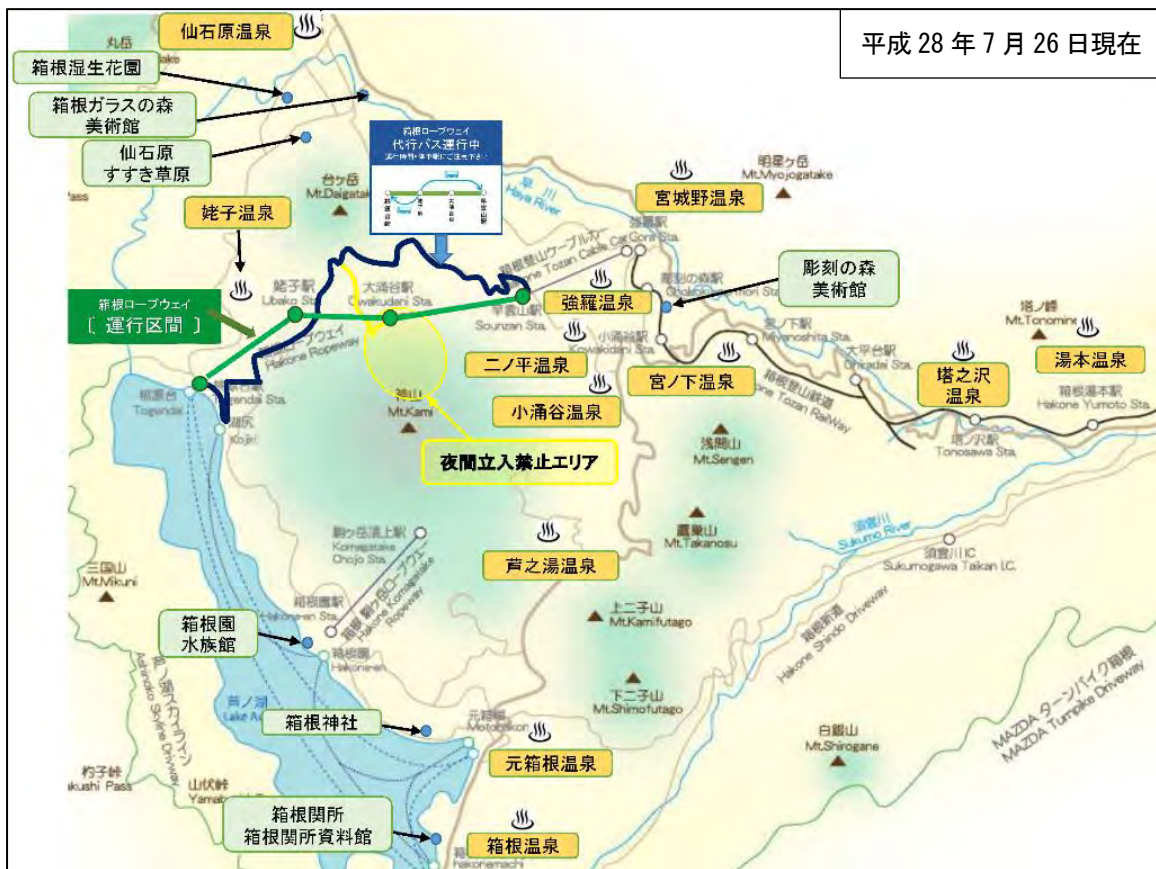
図 2-11 箱根山周辺の主な観光施設位置図

箱根山周辺の主な観光施設位置図を、図 2-11 に示す。観光施設は広く存在し、中央火口丘を縦断したり、カルデラ内を周遊したりできるようになっている。

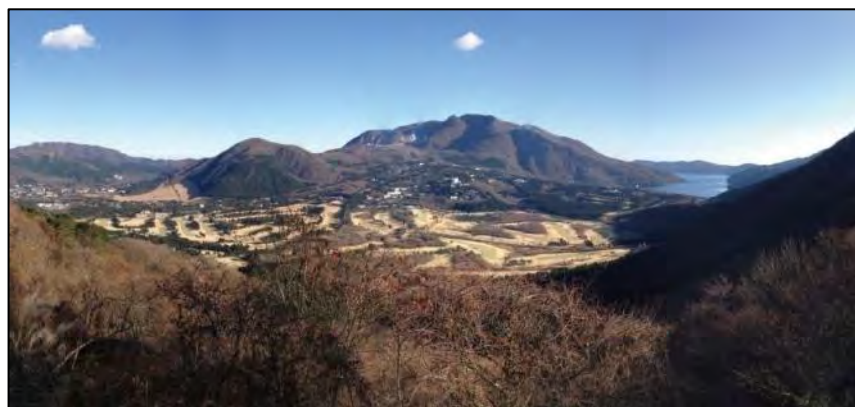
図 2-15 北西側外輪山（長尾峠）からみた中央火口丘北部  
（日本活火山総覧第 4 版「箱根山」 気象庁，2013）

箱根山周辺の地形図を、図 2-14 に示す。また、箱根山の北西側外輪山（長尾峠）からみた箱根山の外観を、図 2-15 に示す。

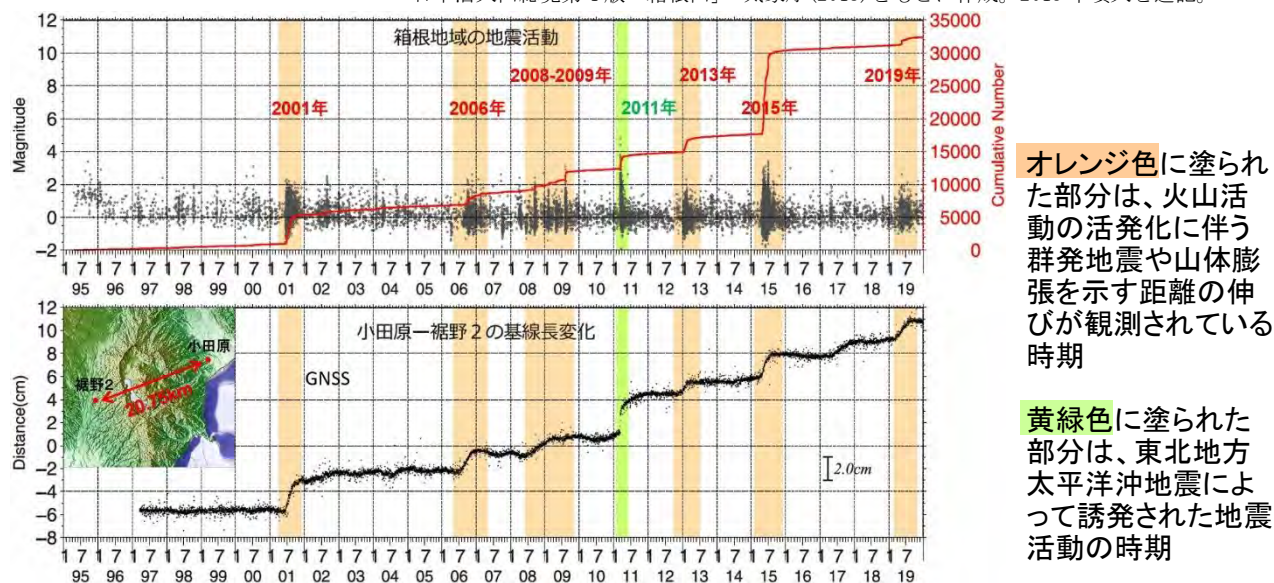
図 2-21 箱根で発生する地震積算回数 (上) と小田原-裾野 2 間の距離 (下)

図 2-21、図 2-22、図 2-23 には活動が活発化した 2015 年の 1 月～12 月に発生した地震の震源分布を示した。図 2-21 より、噴火した 2015 年 6 月には地震活動が活発化したことが分かる。

オレンジ色に塗られた部分は、火山活動の活発化に伴う群発地震や山体膨張を示す距離の伸びが観測されている時期

黄緑色に塗られた部分は、東北地方太平洋沖地震によって誘発された地震活動の時期

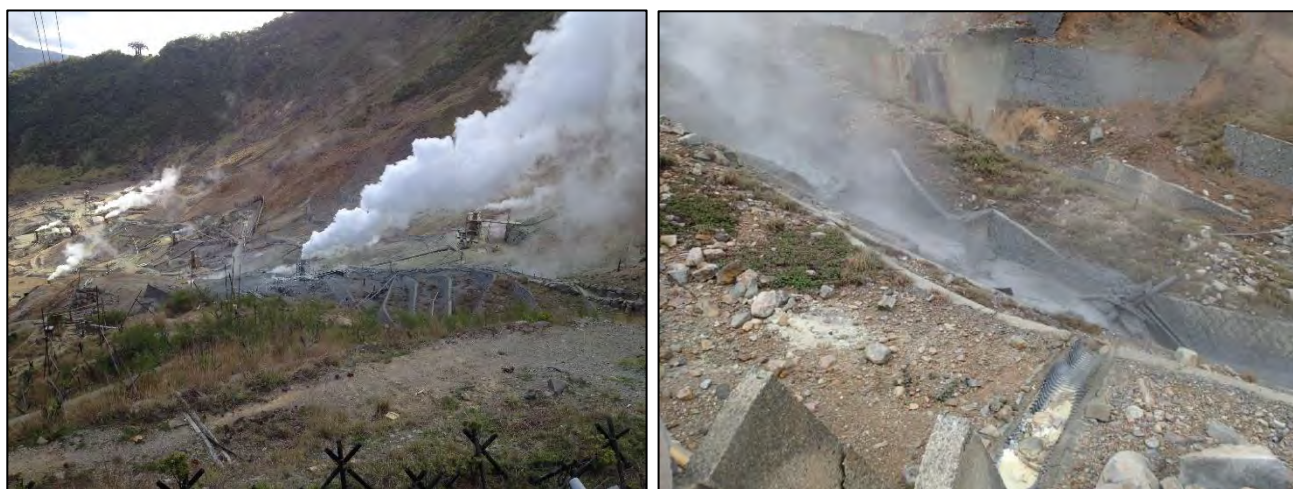
図2-24 暴噴する39号井（2015年5月3日07時36分撮影）（左）及び  
大涌谷を流れる熱泥流（2015年6月29日15時56分撮影）（右）

2015（平成27）年の4月以降火山活動が活発化し、5月3日に大涌谷の蒸気井の一つ（39号井）が暴噴を始めた。6月29日には水蒸気噴火が発生し、小規模な火山灰の降灰と熱泥流の流下が確認された。なお、噴火当日は悪天候と蒸気で未確認であったが、翌30日午前中の調査で、幅7m程の火口と、そこから猛烈な勢いで灰色の噴煙が噴出し、人頭大の噴石を高さ20m程度まで飛ばしていることが確認された。

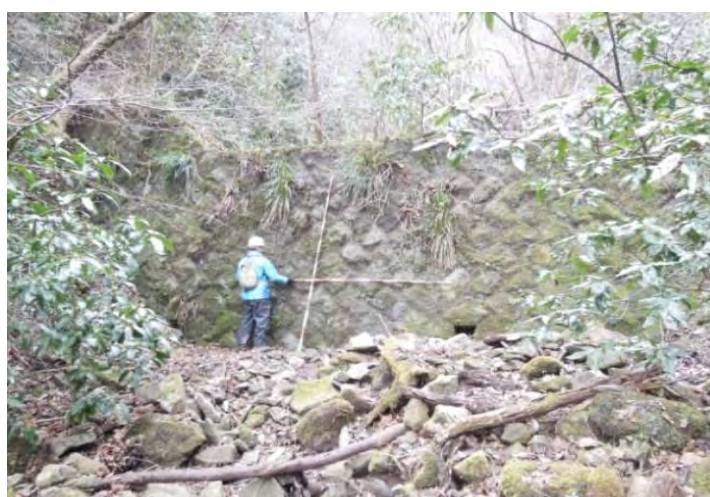
図 2-30 県内で最も古い砂防設備（常盤沢砂防堰堤 大正 13 年竣工）

砂防設備の整備については、関東大震災を契機に大正 13 年から震災復旧砂防事業が行われ、大正 14 年からは直轄砂防事業が開始、さらに昭和 2 年からは補助砂防工事が開始されており、県内の最も古い砂防設備は大正 13 年に整備されている（図 2-30）。
