土砂災害警戒区域等指定図(その2-1)

土砂災害警戒区域・土砂災害特別警戒区域 区域図	土砂災害防止法施行令第二条の基準に該当する区域		N	自然現象の種類	急傾斜地の崩壊	箇所番号	101-H23-022
	土砂災害防止法施行令第三条の基準に該当する区域			告示番号	神奈川県告示第331号	箇所名	下末吉5丁目1
	それ以外の区域		縮尺	告示年月日	令和3年5月14日	所在地	横浜市鶴見区下末吉五丁目
			1:1,000

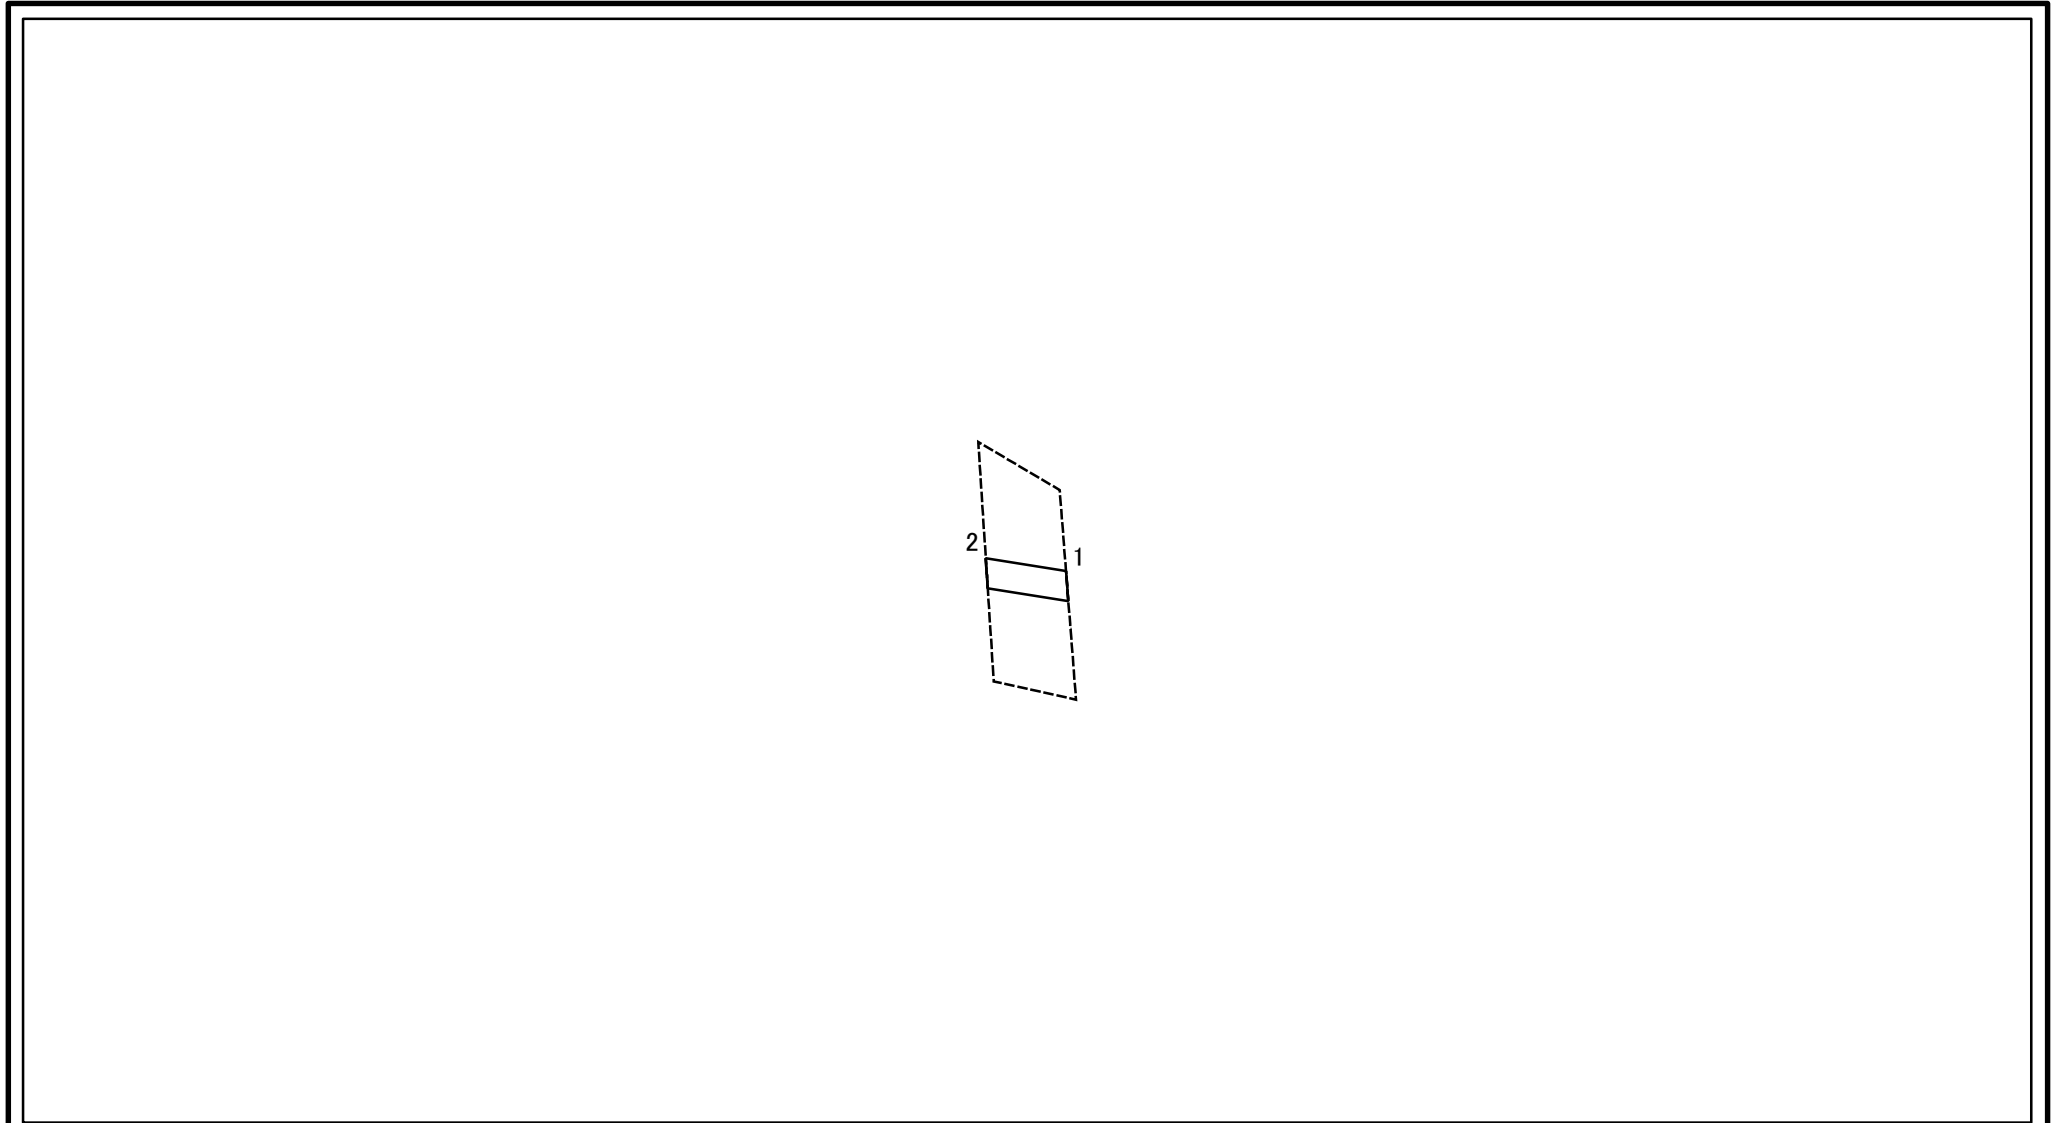
土砂災害警戒区域等指定図(その2-3)

図中の数字は横断測線番号を示す

土砂災害特別警戒区域の区域区分図 (急傾斜地の崩壊に伴う土石等の堆積により建築物の地上部に作用すると想定される力)	土砂災害防止法施行令第二条の基準に該当する区域			N 縮尺 1:1,000	自然現象の種類	急傾斜地の崩壊	箇所番号	101-H23-022-1
	土砂災害防止法施行令第三条の基準に該当する区域	土石等の堆積の高さが3mを超える区域			告示番号	神奈川県告示第331号	箇所名	下末吉5丁目1-1
		それ以外の区域		告示年月日	令和3年5月14日	所在地	横浜市鶴見区下末吉五丁目

横断測線の区間	土石等の移動により建築物の地上部に作用すると想定される力				土石等の堆積により建築物の地上部に作用すると想定される力				横断測線の区間	土石等の移動により建築物の地上部に作用すると想定される力				土石等の堆積により建築物の地上部に作用すると想定される力			
	土石等の(移動)高さが1m以下の場合、土石等の移動による力が100kN/m ² を超える区域		それ以外の区域		土石等の堆積の高さが3mを超える区域		それ以外の区域			土石等の(移動)高さが1m以下の場合、土石等の移動による力が100kN/m ² を超える区域		それ以外の区域		土石等の堆積の高さが3mを超える区域		それ以外の区域	
	力の大きさのうち最大のもの (kN/m ²)	土石等の高さ (m)	力の大きさのうち最大のもの (kN/m ²)	土石等の高さ (m)	力の大きさのうち最大のもの (kN/m ²)	土石等の高さ (m)	力の大きさのうち最大のもの (kN/m ²)	土石等の高さ (m)		力の大きさのうち最大のもの (kN/m ²)	土石等の高さ (m)	力の大きさのうち最大のもの (kN/m ²)	土石等の高さ (m)	力の大きさのうち最大のもの (kN/m ²)	土石等の高さ (m)	力の大きさのうち最大のもの (kN/m ²)	土石等の高さ (m)
1 ~ 2	-	-	40.86	0.75	-	-	14.58	2.72	~								
~									~								
~									~								
~									~								
~									~								
~									~								
~									~								
~									~								
~									~								
~									~								
~									~								
~									~								
~									~								
~									~								
~									~								
~									~
