土砂災害警戒区域等指定図(その2-1)

土砂災害警戒区域・土砂災害特別警戒区域 区域図	土砂災害防止法施行令第二条の基準に該当する区域		N 縮尺 1:1,000	自然現象の種類	急傾斜地の崩壊	箇所番号	101-H23-068
	土砂災害防止法施行令第三条の基準に該当する区域			告示番号	神奈川県告示第331号	箇所名	東寺尾5丁目2
	それ以外の区域			告示年月日	令和3年5月14日	所在地	横浜市鶴見区東寺尾5丁目、岸谷3丁目及び東寺尾東台

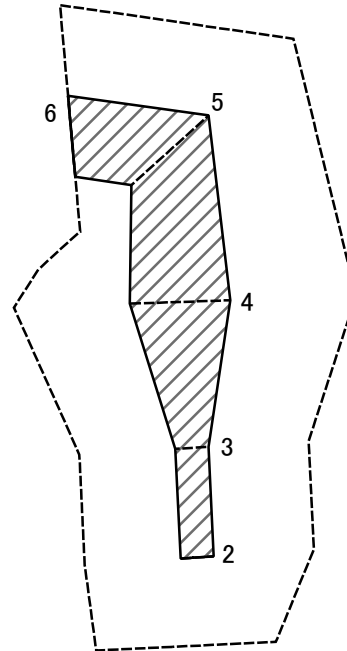
土砂災害警戒区域等指定図(その2-2)

図中の数字は横断測線番号を示す

土砂災害特別警戒区域の区域区分図
(急傾斜地の崩壊に伴う土石等の移動により
建築物の地上部に作用すると想定される力)

横断測線の区間	土石等の移動により建築物の地上部に作用する と想定される力				土石等の堆積により建築物の地上部に作用する と想定される力				横断測線の区間	土石等の移動により建築物の地上部に作用する と想定される力				土石等の堆積により建築物の地上部に作用する と想定される力			
	土石等の(移動)高さが 1m以下の場合、土石等 の移動による力が 100kN/m ² を超える区域		それ以外の区域		土石等の堆積の高さが 3mを超える区域		それ以外の区域			土石等の(移動)高さが 1m以下の場合、土石等 の移動による力が 100kN/m ² を超える区域		それ以外の区域		土石等の堆積の高さが 3mを超える区域		それ以外の区域	
	力の大きさ のうち最大 のもの (kN/m ²)	土石等 の 高さ (m)	力の大きさ のうち最大 のもの (kN/m ²)	土石等 の 高さ (m)	力の大きさ のうち最大 のもの (kN/m ²)	土石等 の 高さ (m)	力の大きさ のうち最大 のもの (kN/m ²)	土石等 の 高さ (m)		力の大きさ のうち最大 のもの (kN/m ²)	土石等 の 高さ (m)	力の大きさ のうち最大 のもの (kN/m ²)	土石等 の 高さ (m)	力の大きさ のうち最大 のもの (kN/m ²)	土石等 の 高さ (m)	力の大きさ のうち最大 のもの (kN/m ²)	土石等 の 高さ (m)
1 ~ 2	-	-	-	-	-	-	-	-	~								
2 ~ 3	-	-	39.70	0.75	-	-	13.64	2.55	~								
3 ~ 4	-	-	89.54	0.75	-	-	13.63	2.55	~								
4 ~ 5	-	-	89.54	0.75	-	-	10.31	1.93	~								
5 ~ 6	-	-	88.40	0.75	-	-	9.60	1.79	~								
~									~								
~									~								
~									~								
~									~

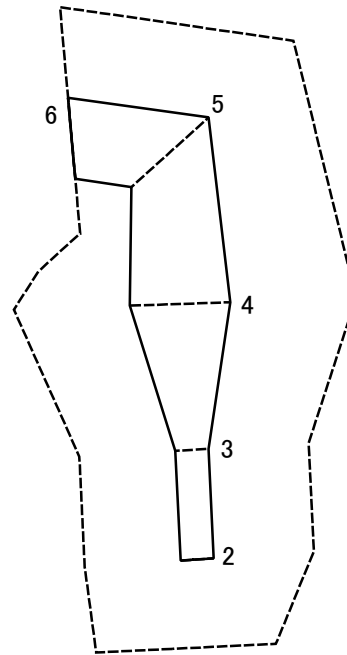
土砂災害警戒区域等指定図(その2-3)

図中の数字は横断測線番号を示す

土砂災害特別警戒区域の区域区分図
 (急傾斜地の崩壊に伴う土石等の堆積により建築物の地上部に作用すると想定される力)
