# 土砂災害警戒区域等指定図(その2-1)

土砂災害警戒区域・土砂災害特別警戒区域 区域図	土砂災害防止法施行令第二条の基準に該当する区域		N 縮尺 1:1,000	自然現象の種類	急傾斜地の崩壊	箇所番号	104-H20-090
	土砂災害防止法施行令第三条の基準に該当する区域			告示番号	神奈川県告示第111号	箇所名	本牧大里町1
	それ以外の区域			告示年月日	令和3年3月16日	所在地	横浜市中区本牧大里町及び本牧三之谷

# 土砂災害警戒区域等指定図(その2-2)

# 土砂災害警戒区域等指定図書(その3)

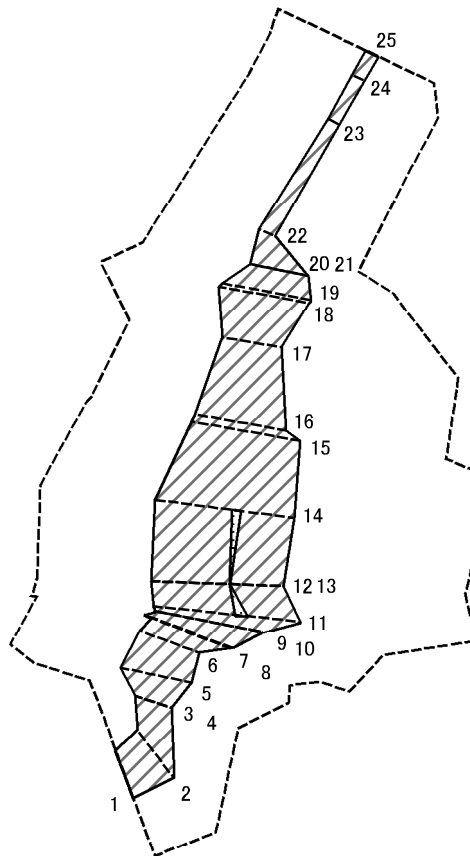
図中の数字は横断測線番号を示す

<b>土砂災害特別警戒区域の区域区分図</b> (急傾斜地の崩壊に伴う土石等の移動により建築物の地上部に作用すると想定される力)	土砂災害防止法施行令第二条の基準に該当する区域		N 縮尺 1:1,000	自然現象の種類	急傾斜地の崩壊	箇所番号	104-H20-090-1
	土砂災害防止法施行令第三条の基準に該当する区域			告示番号	神奈川県告示第111号	箇所名	本牧大里町1-1
	それ以外の区域			告示年月日	令和3年3月16日	所在地	横浜市中区本牧大里町及び本牧三之谷

横断測線の区間	土石等の移動により建築物の地上部に作用すると想定される力				土石等の堆積により建築物の地上部に作用すると想定される力				横断測線の区間	土石等の移動により建築物の地上部に作用すると想定される力				土石等の堆積により建築物の地上部に作用すると想定される力			
	土石等の(移動)高さが1m以下の場合、土石等の移動による力が100kN/m <sup>2</sup> を超える区域		それ以外の区域		土石等の堆積の高さが3mを超える区域		それ以外の区域			土石等の(移動)高さが1m以下の場合、土石等の移動による力が100kN/m <sup>2</sup> を超える区域		それ以外の区域		土石等の堆積の高さが3mを超える区域		それ以外の区域	
	力の大きさのうち最大のもの (kN/m <sup>2</sup> )	土石等の高さ (m)	力の大きさのうち最大のもの (kN/m <sup>2</sup> )	土石等の高さ (m)	力の大きさのうち最大のもの (kN/m <sup>2</sup> )	土石等の高さ (m)	力の大きさのうち最大のもの (kN/m <sup>2</sup> )	土石等の高さ (m)		力の大きさのうち最大のもの (kN/m <sup>2</sup> )	土石等の高さ (m)	力の大きさのうち最大のもの (kN/m <sup>2</sup> )	土石等の高さ (m)	力の大きさのうち最大のもの (kN/m <sup>2</sup> )	土石等の高さ (m)	力の大きさのうち最大のもの (kN/m <sup>2</sup> )	土石等の高さ (m)
1 ~ 2	-	-	68.83	0.75	-	-	9.58	1.79	~								
2 ~ 3	-	-	68.83	0.75	-	-	11.50	2.15	~								
4 ~ 5	-	-	76.26	0.75	-	-	11.50	2.15	~								
5 ~ 6	-	-	76.26	0.75	-	-	11.29	2.11	~								
6 ~ 7	-	-	82.24	0.75	-	-	11.29	2.11	~

7 ~ 8	-	-	87.17	0.75	-	-	10.53	1.97	~								
8 ~ 9	-	-	90.95	0.75	-	-	11.85	2.21	~								
10 ~ 11	-	-	100.00	0.75	-	-	13.14	2.45	~								
11 ~ 12	103.33	0.75	100.00	0.75	-	-	14.20	2.65	~								
13 ~ 14	102.63	0.75	100.00	0.75	-	-	13.07	2.44	~								
14 ~ 15	-	-	100.00	0.75	-	-	14.24	2.66	~								
15 ~ 16	-	-	88.79	0.75	-	-	14.24	2.66	~								
16 ~ 17	-	-	79.35	0.75	-	-	14.03	2.62	~								
17 ~ 18	-	-	85.72	0.75	-	-	14.03	2.62	~								
18 ~ 19	-	-	85.72	0.75	-	-	10.09	1.89	~								
19 ~ 20	-	-	84.94	0.75	-	-	11.03	2.06	~								
21 ~ 22	-	-	68.12	0.75	-	-	14.85	2.78	~								
22 ~ 23	-	-	25.69	0.75	-	-	15.19	2.84	~								
23 ~ 24	-	-	23.31	0.75	-	-	15.19	2.84	~								
24 ~ 25	-	-	29.42	0.75	-	-	14.95	2.79	~								
~									~								
~									~								
~									~								
~									~								
~									~								
~									~

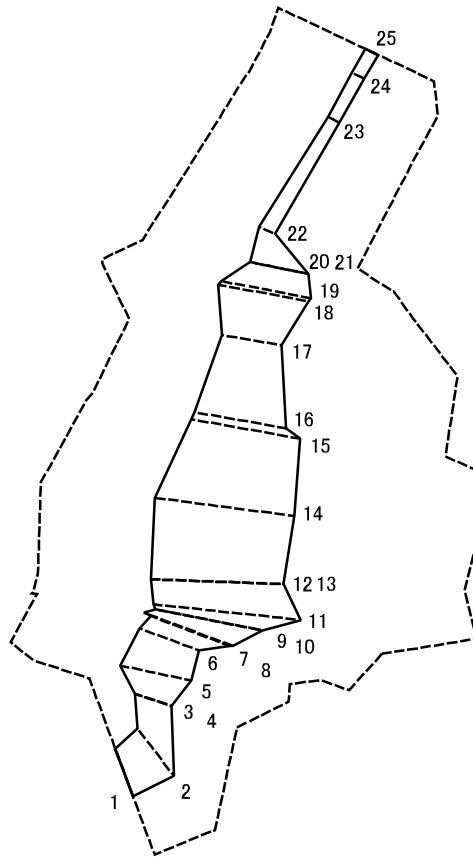
# 土砂災害警戒区域等指定図(その2-3)

図中の数字は横断測線番号を示す

土砂災害特別警戒区域の区域区分図  
(急傾斜地の崩壊に伴う土石等の堆積により建築物の地上部に作用すると想定される力)
