# 土砂災害警戒区域等指定図(その2-1)

土砂災害警戒区域・土砂災害特別警戒区域  
区域図

自然現象の種類	急傾斜地の崩壊	箇所番号	105-H19-021
告示番号	神奈川県告示第427号	箇所名	永田東1丁目5
告示年月日	平成30年9月11日	所在地	横浜市区永田東1丁目及び永田南1丁目

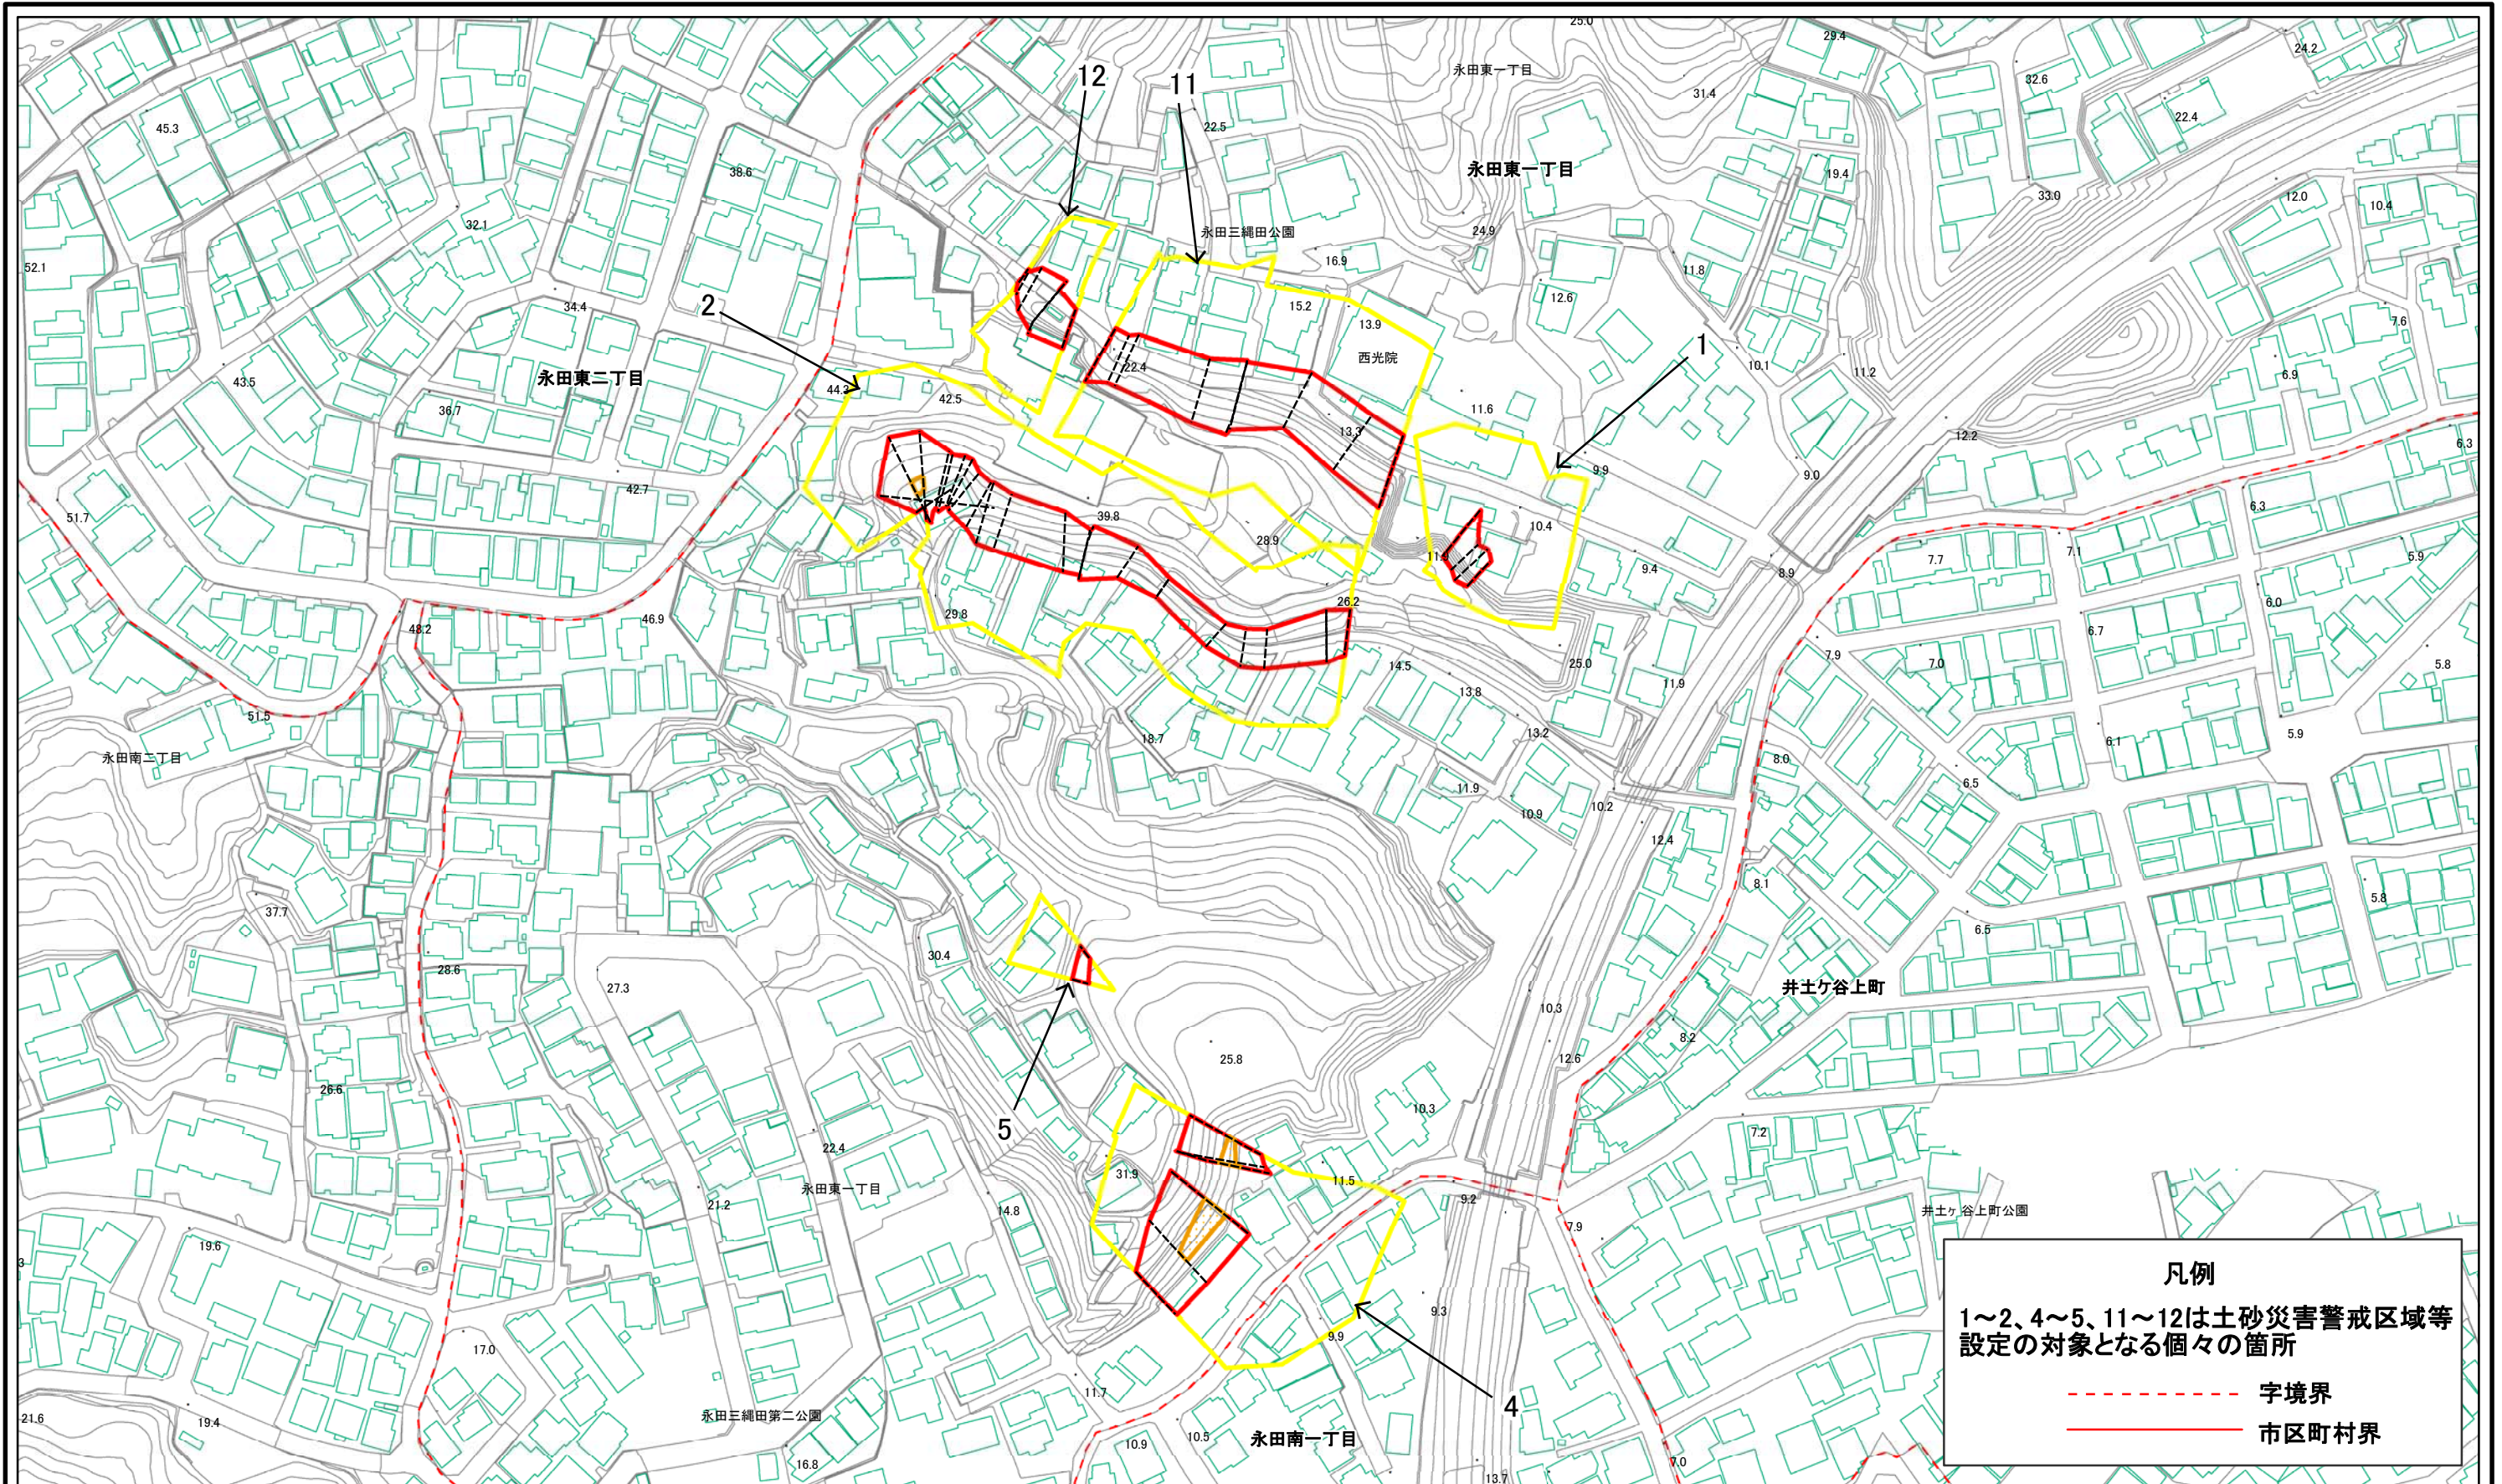
土砂災害防止法施行令第二条の基準に該当する区域	
土砂災害防止法施行令第三条の基準に該当する区域	
それ以外の区域

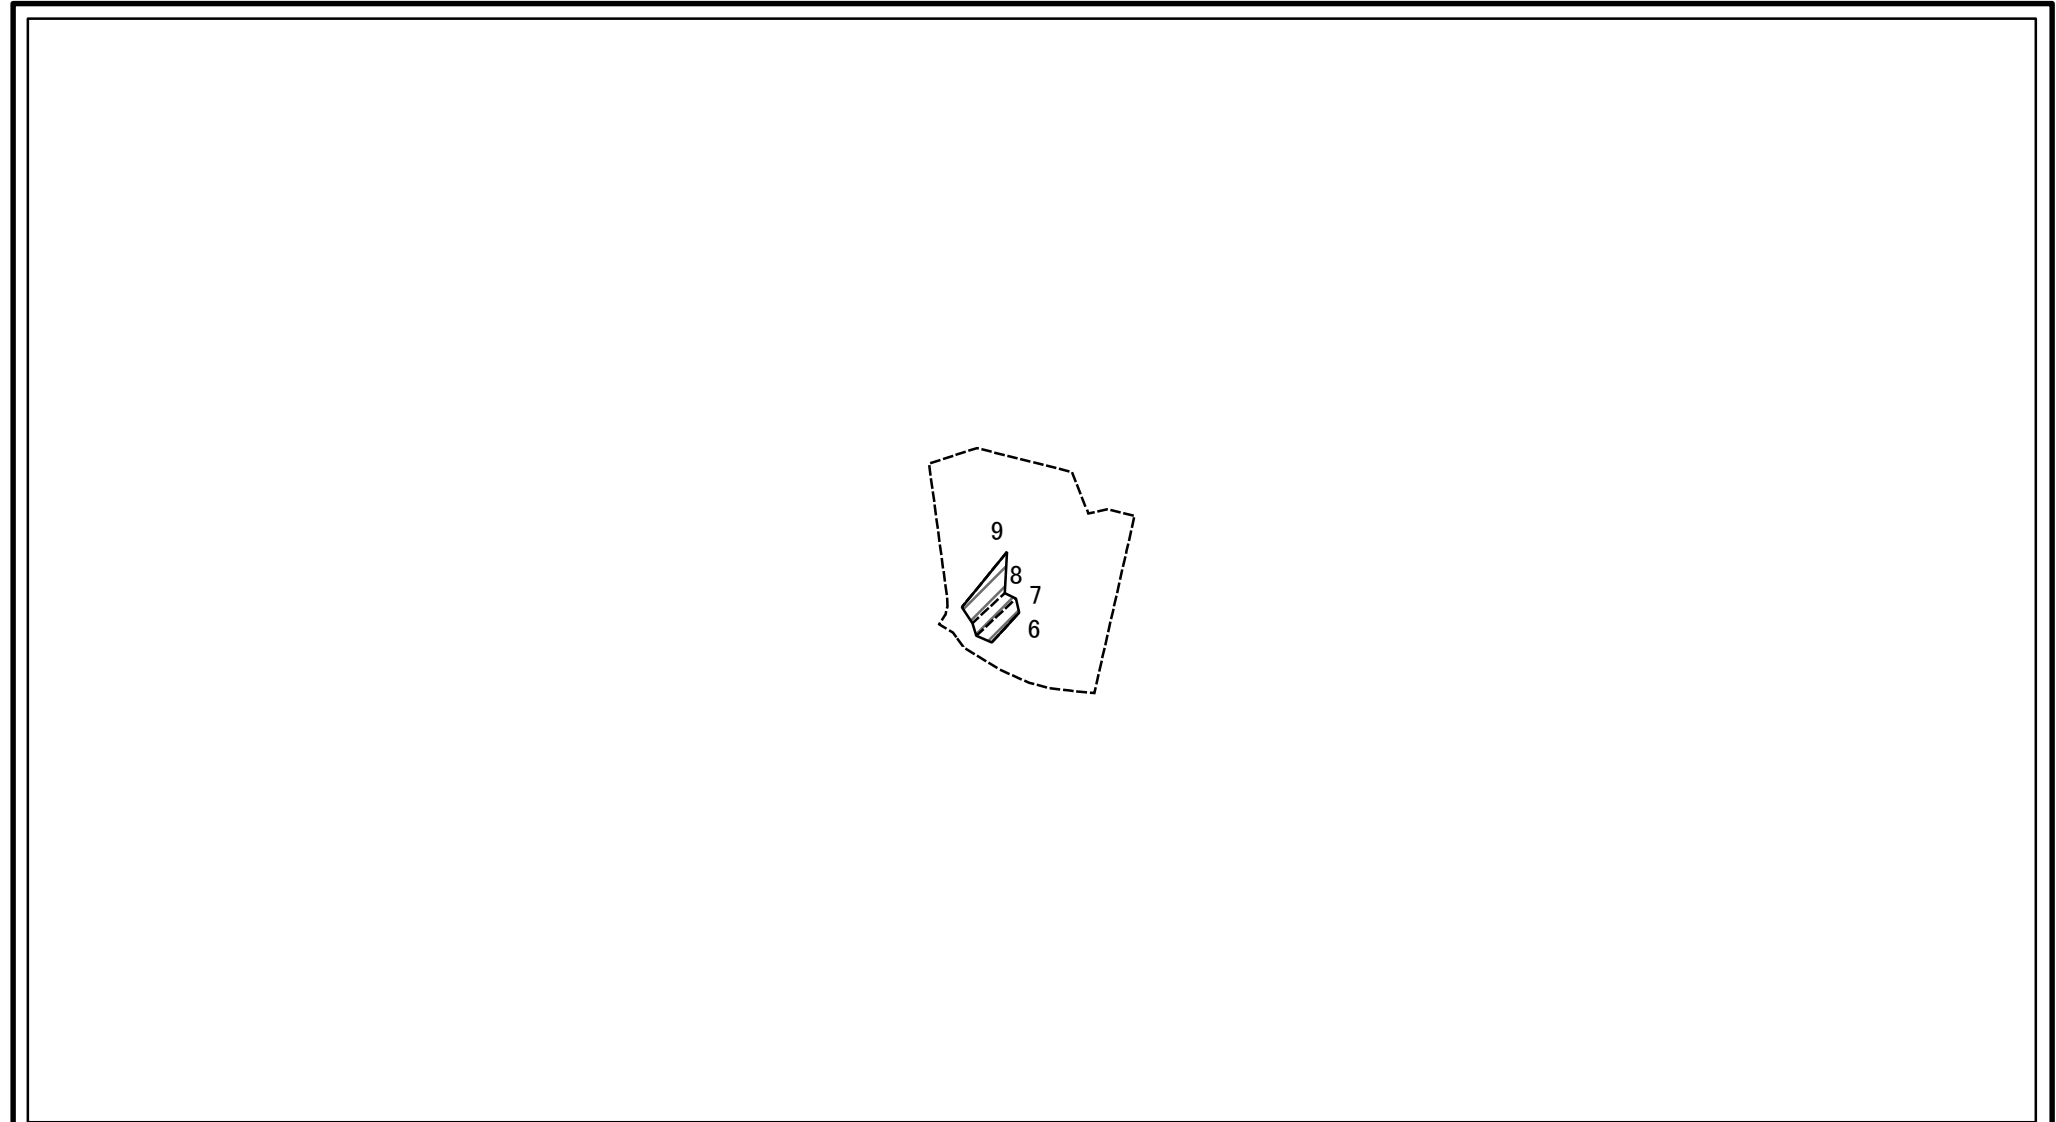
# 土砂災害警戒区域等指定図(その2-2)

図中の数字は横断測線番号を示す

<b>土砂災害特別警戒区域の区域区分図</b> (急傾斜地の崩壊に伴う土石等の移動により 建築物の地上部に作用すると想定される力)	土砂災害防止法施行令第二条の基準に該当する区域		N 縮尺 1:1,500	自然現象の種類	急傾斜地の崩壊	箇所番号	105-H19-021-1
	土砂災害防止法施行令第三条の基準に該当する区域			告示番号	神奈川県告示第427号	箇所名	永田東1丁目5
	それ以外の区域			告示年月日	平成30年9月11日	所在地	横浜市南区永田東1丁目

横断測線の区間	土石等の移動により建築物の地上部に作用すると想定される力				土石等の堆積により建築物の地上部に作用すると想定される力				横断測線の区間	土石等の移動により建築物の地上部に作用すると想定される力				土石等の堆積により建築物の地上部に作用すると想定される力			
	土石等の(移動)高さが1m以下の場合、土石等の移動による力が100kN/m <sup>2</sup> を超える区域		それ以外の区域		土石等の堆積の高さが3mを超える区域		それ以外の区域			土石等の(移動)高さが1m以下の場合、土石等の移動による力が100kN/m <sup>2</sup> を超える区域		それ以外の区域		土石等の堆積の高さが3mを超える区域		それ以外の区域	
	力の大きさのうち最大のもの(kN/m <sup>2</sup> )	土石等の高さ(m)	力の大きさのうち最大のもの(kN/m <sup>2</sup> )	土石等の高さ(m)	力の大きさのうち最大のもの(kN/m <sup>2</sup> )	土石等の高さ(m)	力の大きさのうち最大のもの(kN/m <sup>2</sup> )	土石等の高さ(m)		力の大きさのうち最大のもの(kN/m <sup>2</sup> )	土石等の高さ(m)	力の大きさのうち最大のもの(kN/m <sup>2</sup> )	土石等の高さ(m)	力の大きさのうち最大のもの(kN/m <sup>2</sup> )	土石等の高さ(m)	力の大きさのうち最大のもの(kN/m <sup>2</sup> )	土石等の高さ(m)
1 ~ 2	-	-	-	-	-	-	-	-	~								
2 ~ 3	-	-	-	-	-	-	-	-	~								
4 ~ 5	-	-	-	-	-	-	-	-	~								
5 ~ 6	-	-	-	-	-	-	-	-	~								
6 ~ 7	-	-	70.96	0.75	-	-	13.04	2.44	~								
7 ~ 8	-	-	70.96	0.75	-	-	13.48	2.52	~

8 ~ 9	-	-	90.36	0.75	-	-	13.48	2.52	~								
9 ~ 10	-	-	-	-	-	-	-	-	~								
10 ~ 11	-	-	-	-	-	-	-	-	~								
~									~								
~									~								
~									~								
~									~								
~									~								
~									~								
~									~								
~									~								
~									~								
~									~								
~									~								
~									~								
~									~								
~									~								
~									~								
~									~								
~									~

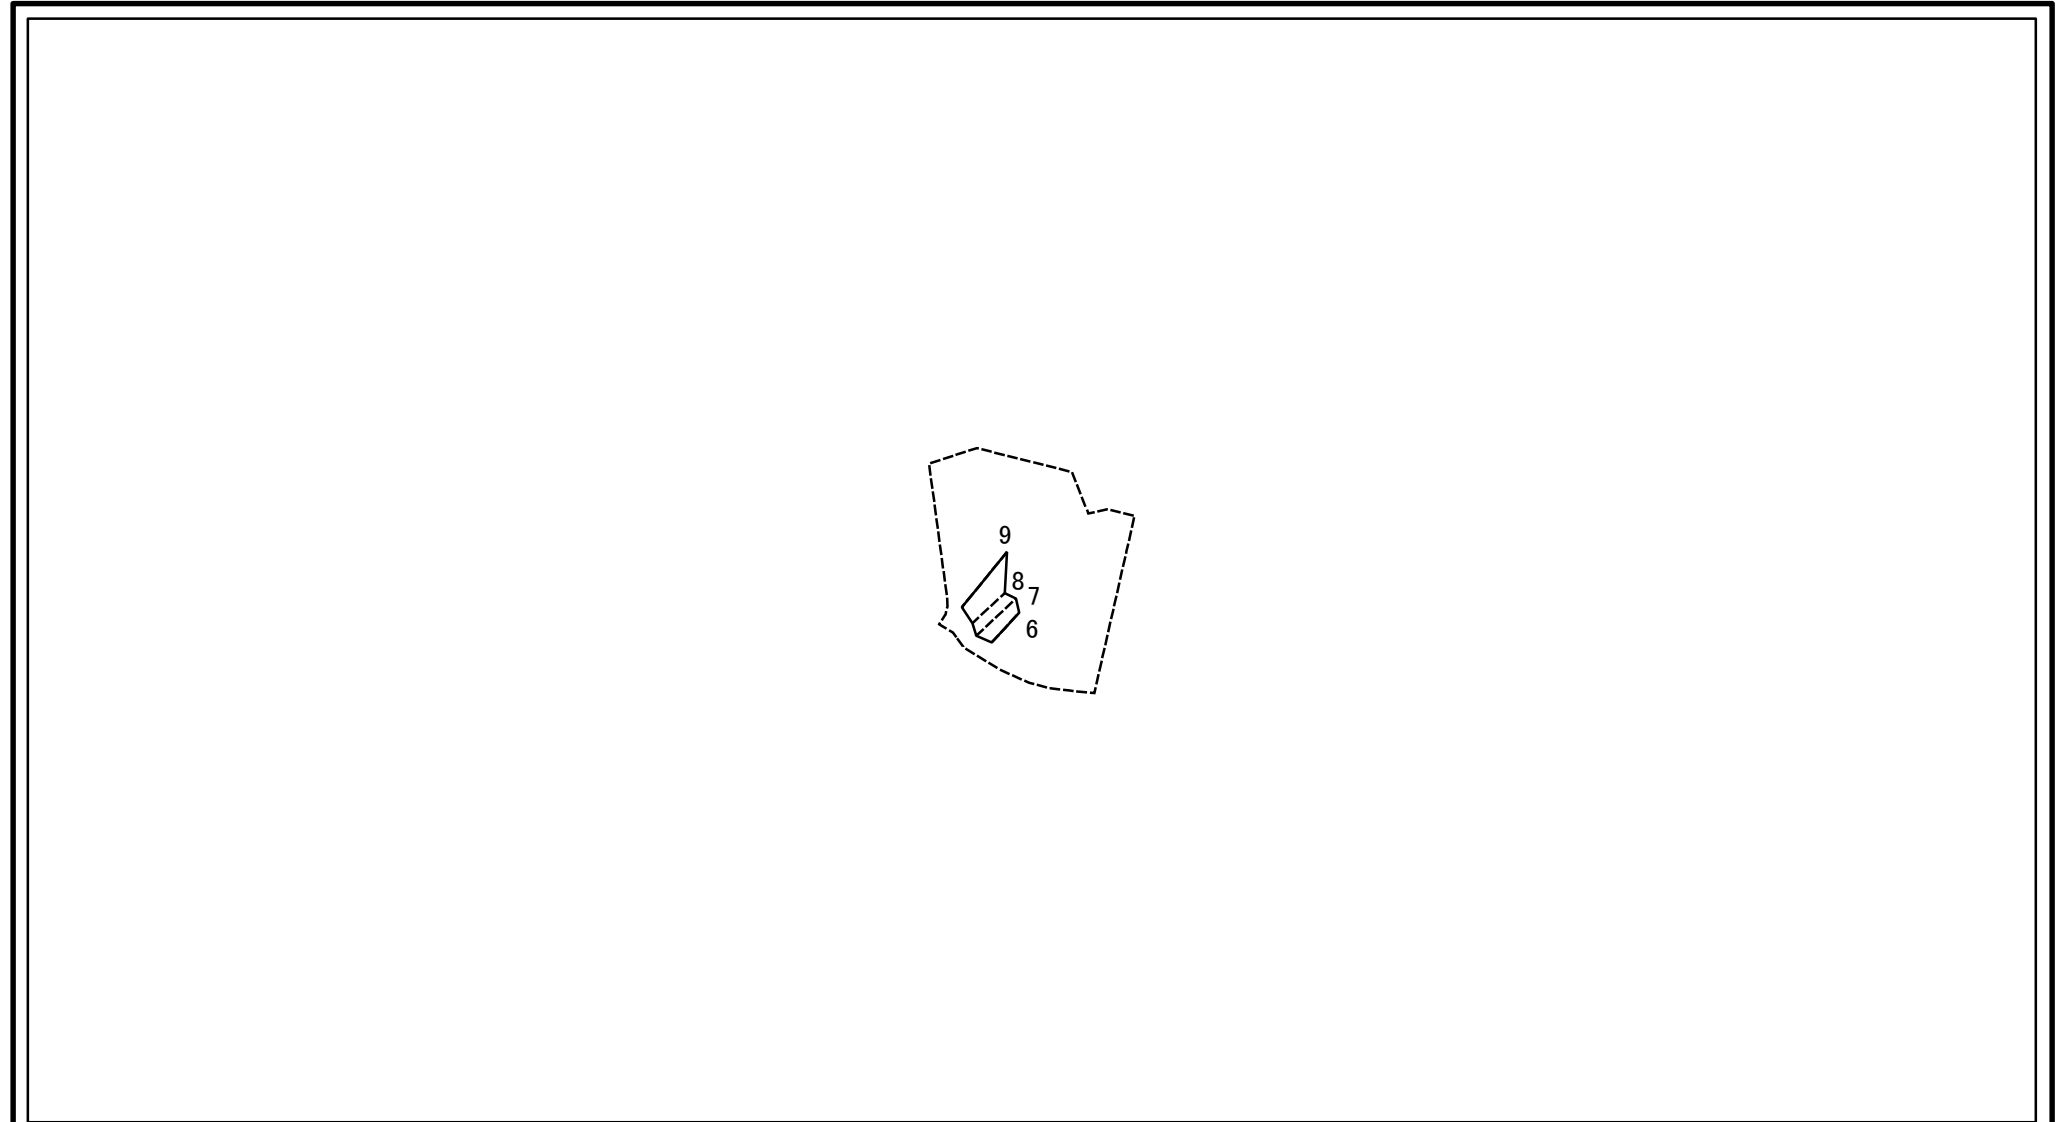
# 土砂災害警戒区域等指定図(その2-3)

図中の数字は横断測線番号を示す

<b>土砂災害特別警戒区域の区域区分図</b> (急傾斜地の崩壊に伴う土石等の堆積により建築物の地上部に作用すると想定される力)	土砂災害防止法施行令第二条の基準に該当する区域			N 縮尺 1:1,500	自然現象の種類	急傾斜地の崩壊	箇所番号	105-H19-021-1
	土砂災害防止法施行令第三条の基準に該当する区域	土石等の堆積の高さが3mを超える区域			告示番号	神奈川県告示第427号	箇所名	永田東1丁目5
		それ以外の区域		告示年月日	平成30年9月11日	所在地	横浜市南区永田東1丁目

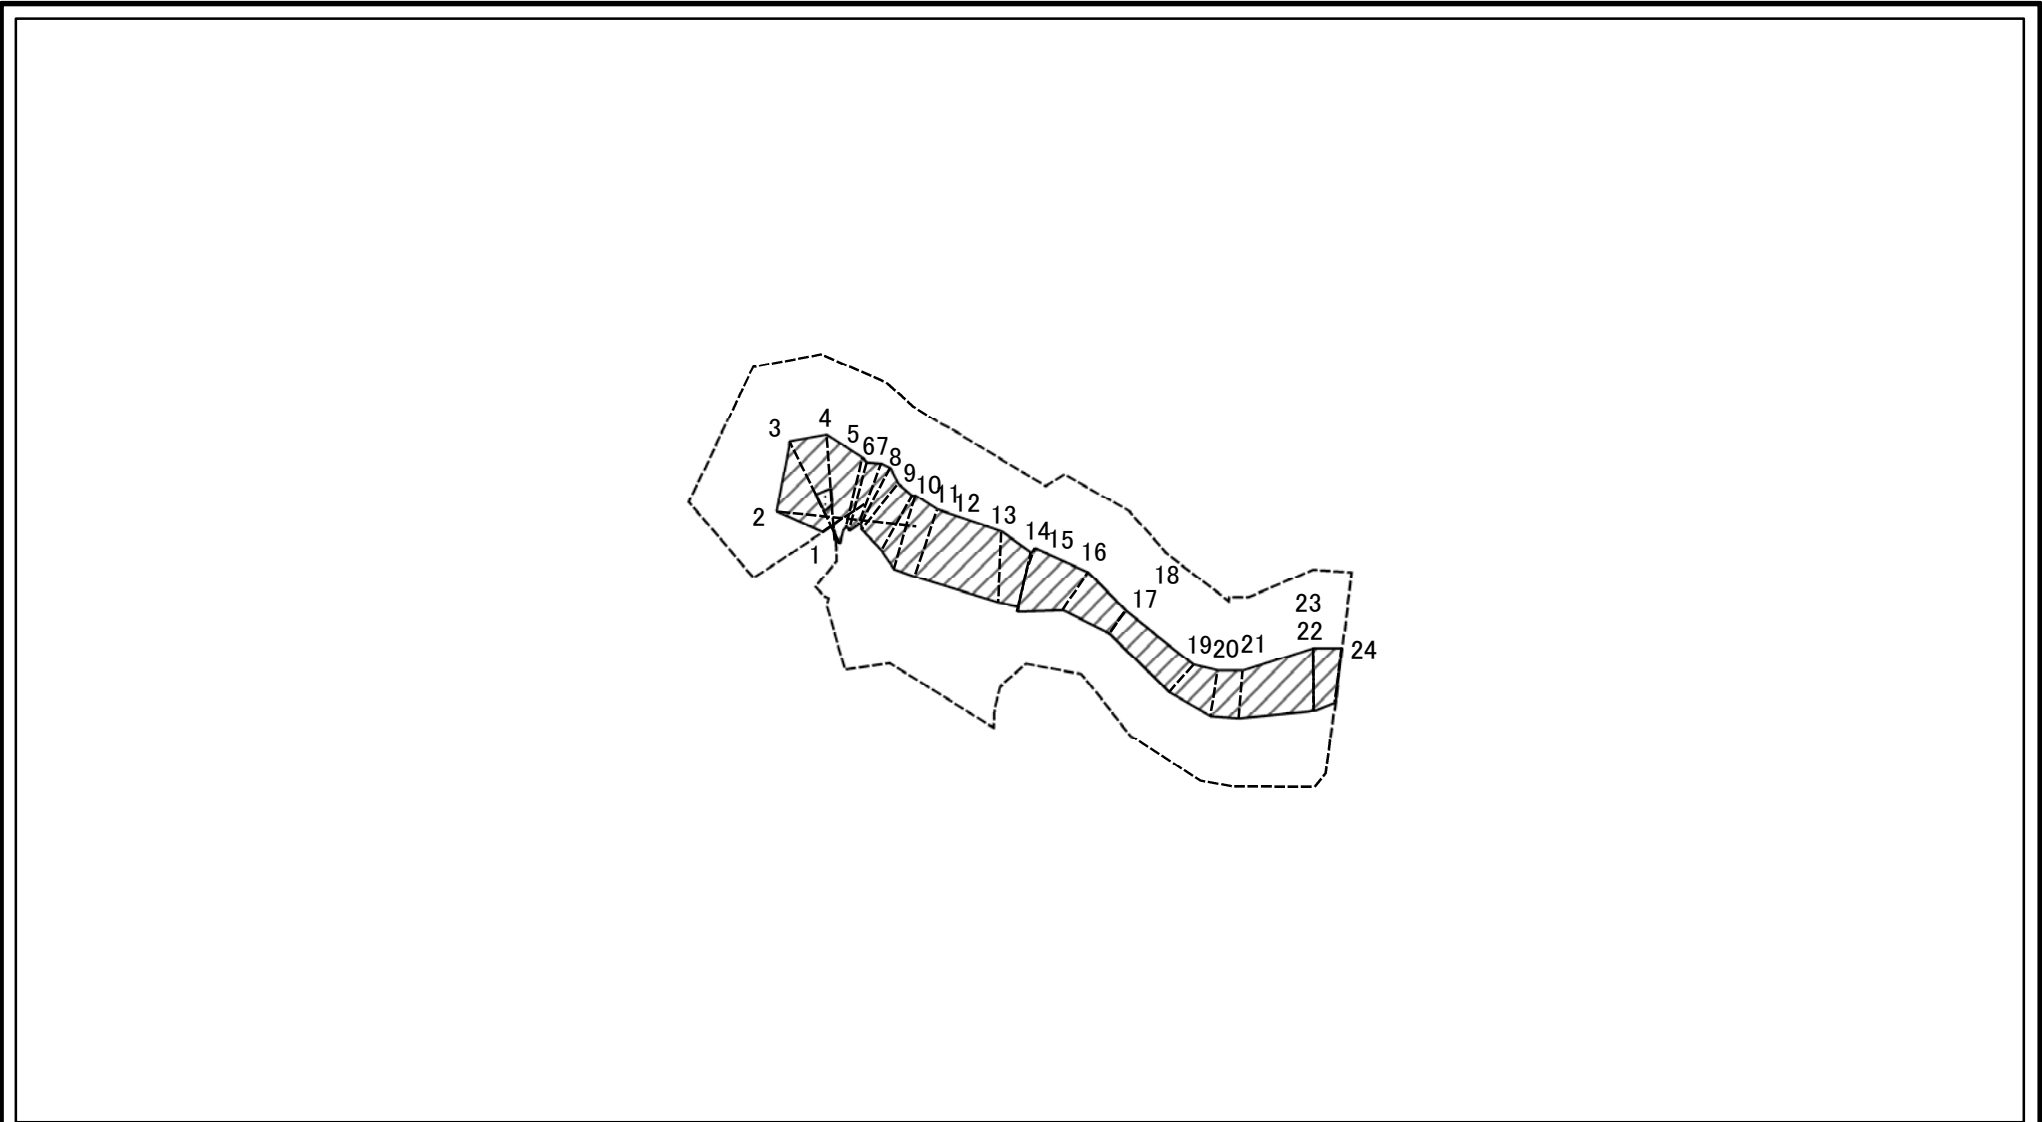
# 土砂災害警戒区域等指定図(その2-2)

図中の数字は横断測線番号を示す

土砂災害特別警戒区域の区域区分図  
(急傾斜地の崩壊に伴う土石等の移動により  
建築物の地上部に作用すると想定される力)

土石等の(移動)高さが1m以下の場合、  
土石等の移動による力が100kN/m<sup>2</sup>を超える区域

横断測線の区間	土石等の移動により建築物の地上部に作用すると想定される力				土石等の堆積により建築物の地上部に作用すると想定される力				横断測線の区間	土石等の移動により建築物の地上部に作用すると想定される力				土石等の堆積により建築物の地上部に作用すると想定される力			
	土石等の(移動)高さが1m以下の場合、土石等の移動による力が100kN/m <sup>2</sup> を超える区域		それ以外の区域		土石等の堆積の高さが3mを超える区域		それ以外の区域			土石等の(移動)高さが1m以下の場合、土石等の移動による力が100kN/m <sup>2</sup> を超える区域		それ以外の区域		土石等の堆積の高さが3mを超える区域		それ以外の区域	
	力の大きさのうち最大のもの(kN/m <sup>2</sup> )	土石等の高さ(m)	力の大きさのうち最大のもの(kN/m <sup>2</sup> )	土石等の高さ(m)	力の大きさのうち最大のもの(kN/m <sup>2</sup> )	土石等の高さ(m)	力の大きさのうち最大のもの(kN/m <sup>2</sup> )	土石等の高さ(m)		力の大きさのうち最大のもの(kN/m <sup>2</sup> )	土石等の高さ(m)	力の大きさのうち最大のもの(kN/m <sup>2</sup> )	土石等の高さ(m)	力の大きさのうち最大のもの(kN/m <sup>2</sup> )	土石等の高さ(m)	力の大きさのうち最大のもの(kN/m <sup>2</sup> )	土石等の高さ(m)
1 ~ 2	-	-	83.36	0.75	-	-	11.00	2.05	~								
2 ~ 3	-	-	100.00	0.75	-	-	12.78	2.39	~								
3 ~ 4	106.27	0.75	100.00	0.75	-	-	13.27	2.48	~								
4 ~ 5	-	-	100.00	0.75	-	-	13.27	2.48	~								
5 ~ 6	-	-	90.94	0.75	-	-	12.24	2.29	~

6 ~ 7	-	-	90.53	0.75	-	-	12.69	2.37	~								
7 ~ 8	-	-	88.10	0.75	-	-	12.88	2.41	~								
8 ~ 9	-	-	87.07	0.75	-	-	12.88	2.41	~								
9 ~ 10	-	-	85.99	0.75	-	-	12.73	2.38	~								
10 ~ 11	-	-	94.26	0.75	-	-	12.25	2.29	~								
11 ~ 12	-	-	94.26	0.75	-	-	12.75	2.38	~								
12 ~ 13	-	-	91.65	0.75	-	-	15.81	2.95	~								
13 ~ 14	-	-	85.73	0.75	-	-	15.81	2.95	~								
14 ~ 15	-	-	88.78	0.75	-	-	15.09	2.82	~								
15 ~ 16	-	-	88.78	0.75	-	-	10.99	2.05	~								
16 ~ 17	-	-	73.11	0.75	-	-	11.61	2.17	~								
18 ~ 19	-	-	64.15	0.75	-	-	11.61	2.17	~								
19 ~ 20	-	-	73.68	0.75	-	-	11.37	2.13	~								
20 ~ 21	-	-	74.39	0.75	-	-	11.01	2.06	~								
21 ~ 22	-	-	86.74	0.75	-	-	11.01	2.06	~								
23 ~ 24	-	-	86.74	0.75	-	-	10.53	1.97	~								
~									~								
~									~								
~									~								
~									~								
~									~								
~									~

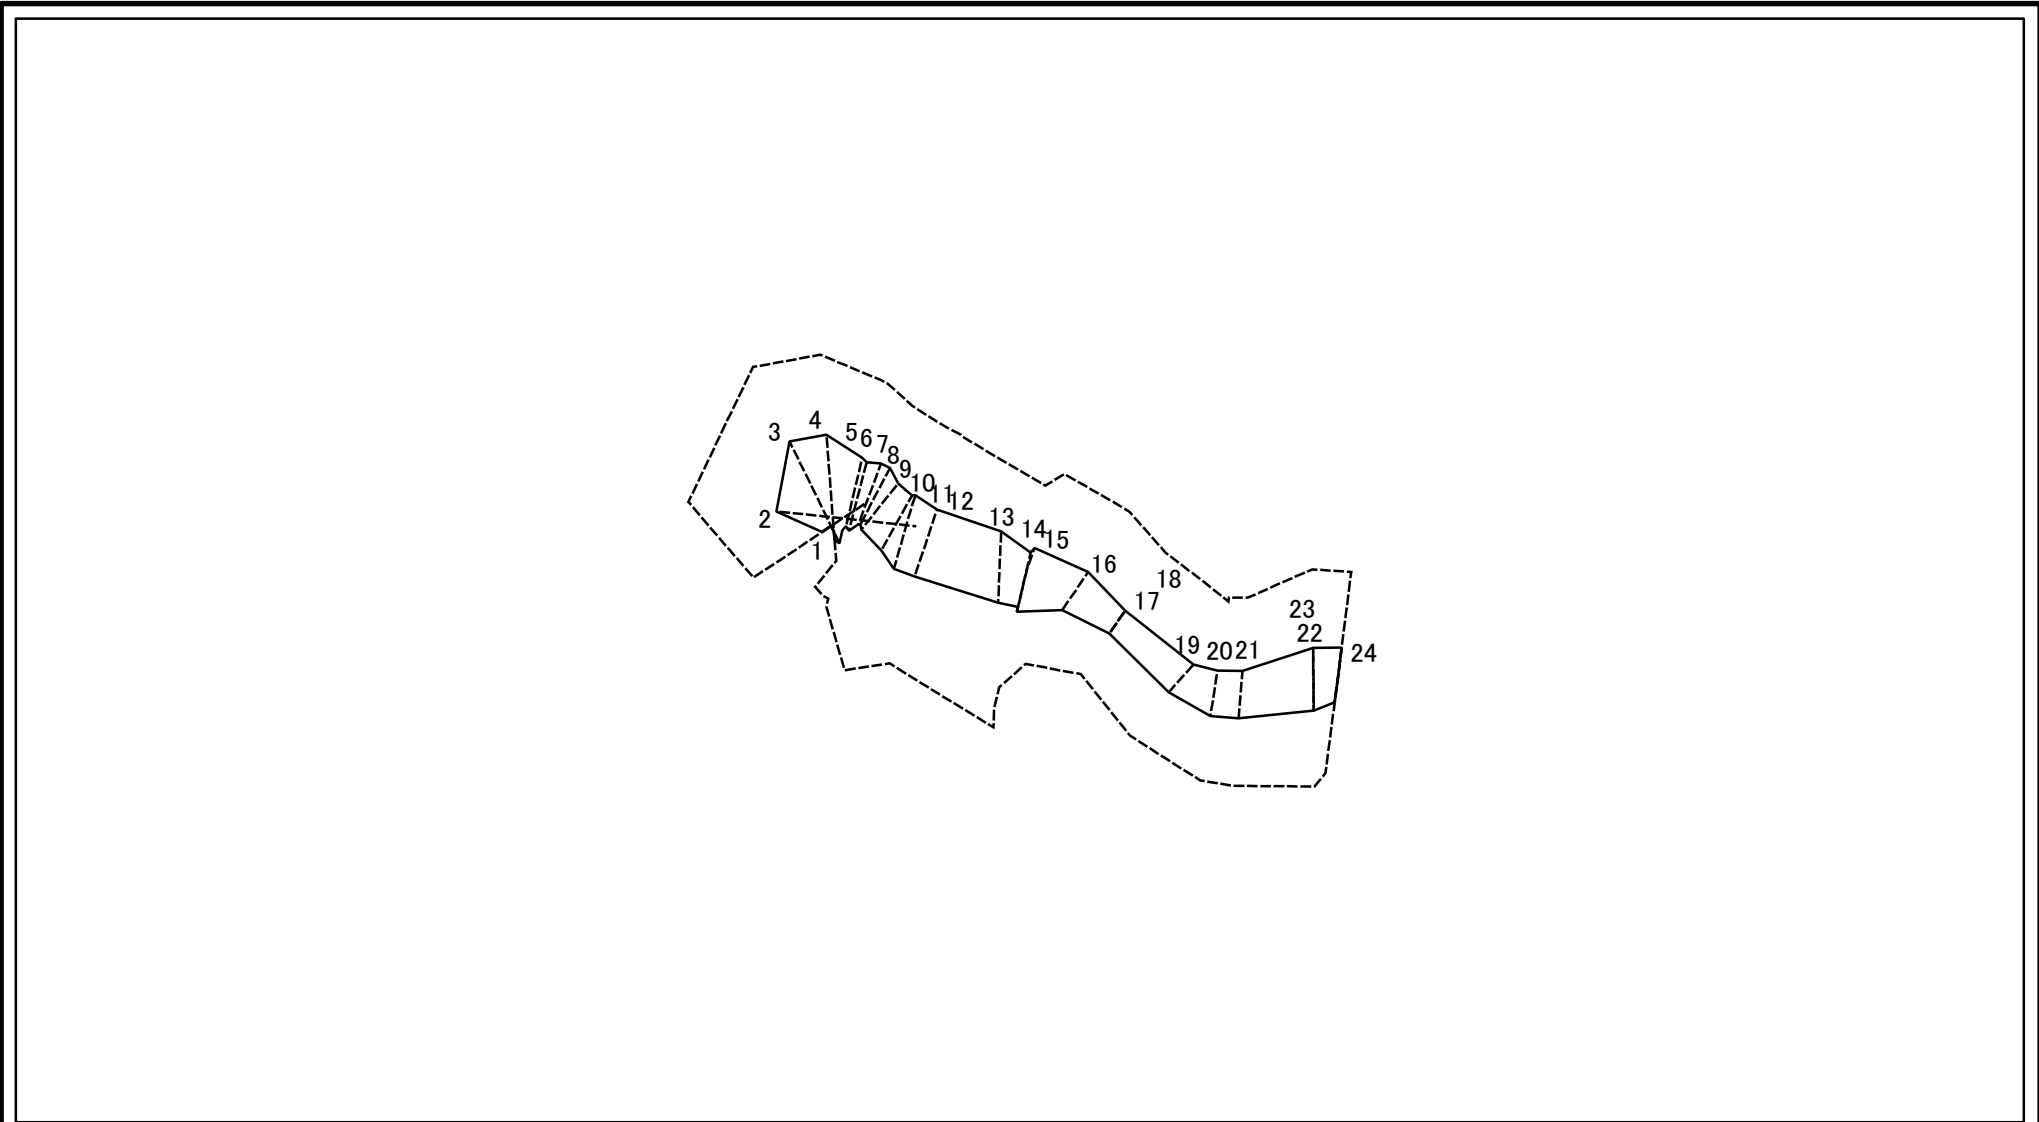
# 土砂災害警戒区域等指定図(その2-3)

図中の数字は横断測線番号を示す

<b>土砂災害特別警戒区域の区域区分図</b> (急傾斜地の崩壊に伴う土石等の堆積により建築物の地上部に作用すると想定される力)	土砂災害防止法施行令第二条の基準に該当する区域			N 縮尺 1:1,500	自然現象の種類	急傾斜地の崩壊	箇所番号	105-H19-021-2
	土砂災害防止法施行令第三条の基準に該当する区域	土石等の堆積の高さが3mを超える区域			告示番号	神奈川県告示第427号	箇所名	永田東1丁目5
		それ以外の区域		告示年月日	平成30年9月11日	所在地	横浜市南区永田東1丁目

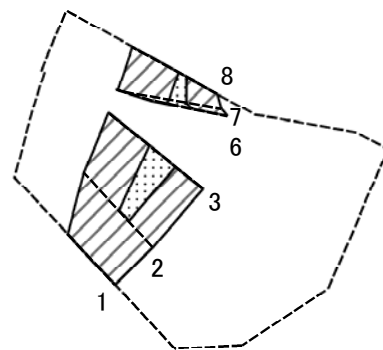
# 土砂災害警戒区域等指定図(その2-2)

図中の数字は横断測線番号を示す

<b>土砂災害特別警戒区域の区域区分図</b> (急傾斜地の崩壊に伴う土石等の移動により建築物の地上部に作用すると想定される力)	土砂災害防止法施行令第二条の基準に該当する区域		N 縮尺 1:1,500	自然現象の種類 急傾斜地の崩壊	箇所番号 105-H19-021-4
	土砂災害防止法施行令第三条の基準に該当する区域	土石等の(移動)高さが1m以下の場合、土石等の移動による力が100kN/mを超える区域			告示番号 神奈川県告示第427号
	それ以外の区域			告示年月日 平成30年9月11日	所在地 横浜市南区永田東1丁目及び永田南1丁目

横断測線の区間	土石等の移動により建築物の地上部に作用すると想定される力				土石等の堆積により建築物の地上部に作用すると想定される力				横断測線の区間	土石等の移動により建築物の地上部に作用すると想定される力				土石等の堆積により建築物の地上部に作用すると想定される力			
	土石等の(移動)高さが1m以下の場合、土石等の移動による力が100kN/m <sup>2</sup> を超える区域		それ以外の区域		土石等の堆積の高さが3mを超える区域		それ以外の区域			土石等の(移動)高さが1m以下の場合、土石等の移動による力が100kN/m <sup>2</sup> を超える区域		それ以外の区域		土石等の堆積の高さが3mを超える区域		それ以外の区域	
	力の大きさのうち最大のもの(kN/m <sup>2</sup> )	土石等の高さ(m)	力の大きさのうち最大のもの(kN/m <sup>2</sup> )	土石等の高さ(m)	力の大きさのうち最大のもの(kN/m <sup>2</sup> )	土石等の高さ(m)	力の大きさのうち最大のもの(kN/m <sup>2</sup> )	土石等の高さ(m)		力の大きさのうち最大のもの(kN/m <sup>2</sup> )	土石等の高さ(m)	力の大きさのうち最大のもの(kN/m <sup>2</sup> )	土石等の高さ(m)	力の大きさのうち最大のもの(kN/m <sup>2</sup> )	土石等の高さ(m)	力の大きさのうち最大のもの(kN/m <sup>2</sup> )	土石等の高さ(m)
1 ~ 2	-	-	100.00	0.75	-	-	13.73	2.57	~								
2 ~ 3	111.62	0.75	100.00	0.75	-	-	13.73	2.57	~								
4 ~ 5	-	-	-	-	-	-	-	-	~								
5 ~ 6	-	-	-	-	-	-	-	-	~								
6 ~ 7	110.18	0.75	100.00	0.75	-	-	10.51	1.96	~

7 ~ 8	106.85	0.75	100.00	0.75	-	-	10.63	1.99	~								
~									~								
~									~								
~									~								
~									~								
~									~								
~									~								
~									~								
~									~								
~									~								
~									~								
~									~								
~									~								
~									~								
~									~								
~									~								
~									~								
~									~								
~									~								
~									~								
~									~								
~									~

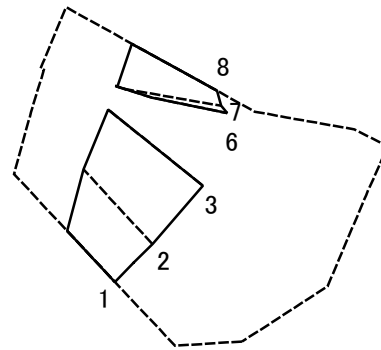
# 土砂災害警戒区域等指定図(その2-3)

図中の数字は横断測線番号を示す

土砂災害特別警戒区域の区域区分図  
(急傾斜地の崩壊に伴う土石等の堆積により  
建築物の地上部に作用すると想定される力)

土砂災害防止法 施行令第三条の 基準に該当する 区域	土砂災害防止法施行令第二条の基準に該当する区域		N 縮尺 1:1,500	自然現象 の種類	急傾斜地の崩壊	箇所番号	105-H19-021-4
	土石等の堆積の高さが3mを超える区域			告示番号	神奈川県告示第427号	箇所名	永田東1丁目5
	それ以外の区域			告示年月日	平成30年9月11日	所在地	横浜市南区永田東1丁目 及び永田南1丁目

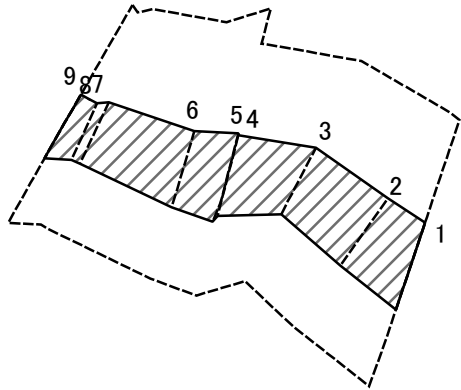
# 土砂災害警戒区域等指定図(その2-2)

図中の数字は横断測線番号を示す

<b>土砂災害特別警戒区域の区域区分図</b> (急傾斜地の崩壊に伴う土石等の移動により建築物の地上部に作用すると想定される力)	土砂災害防止法施行令第二条の基準に該当する区域		N 縮尺 1:1,500	自然現象の種類	急傾斜地の崩壊	箇所番号	105-H19-021-11
	土砂災害防止法施行令第三条の基準に該当する区域			告示番号	神奈川県告示第427号	箇所名	永田東1丁目5
	それ以外の区域			告示年月日	平成30年9月11日	所在地	横浜市南区永田東1丁目

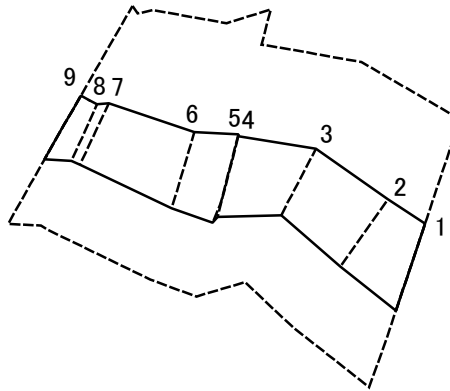
# 土砂災害警戒区域等指定図(その2-3)

図中の数字は横断測線番号を示す

土砂災害特別警戒区域の区域区分図  
(急傾斜地の崩壊に伴う土石等の堆積により  
建築物の地上部に作用すると想定される力)

土砂災害防止法 施行令第三条の 基準に該当する 区域	土砂災害防止法施行令第二条の基準に該当する区域		N 縮尺 1:1,500	自然現象 の種類	急傾斜地の崩壊	箇所番号	105-H19-021-11
	土石等の堆積の高さが3mを超える区域			告示番号	神奈川県告示第427号	箇所名	永田東1丁目5
	それ以外の区域			告示年月日	平成30年9月11日	所在地	横浜市南区永田東1丁目
