土砂災害警戒区域等指定図(その2-1)

| 土砂災害警戒区域・土砂災害特別警戒区域 区域図 | 土砂災害防止法施行令第二条の基準に該当する区域 | | N 縮尺 1:1,000 | 自然現象の種類 | 急傾斜地の崩壊 | 箇所番号 | 105-H19-028 |
| | 土砂災害防止法施行令第三条の基準に該当する区域 | | | 告示番号 | 神奈川県告示第427号 | 箇所名 | 永田東3丁目3 |
| | それ以外の区域 | | | 告示年月日 | 平成30年9月11日 | 所在地 | 横浜市区永田東3丁目 |

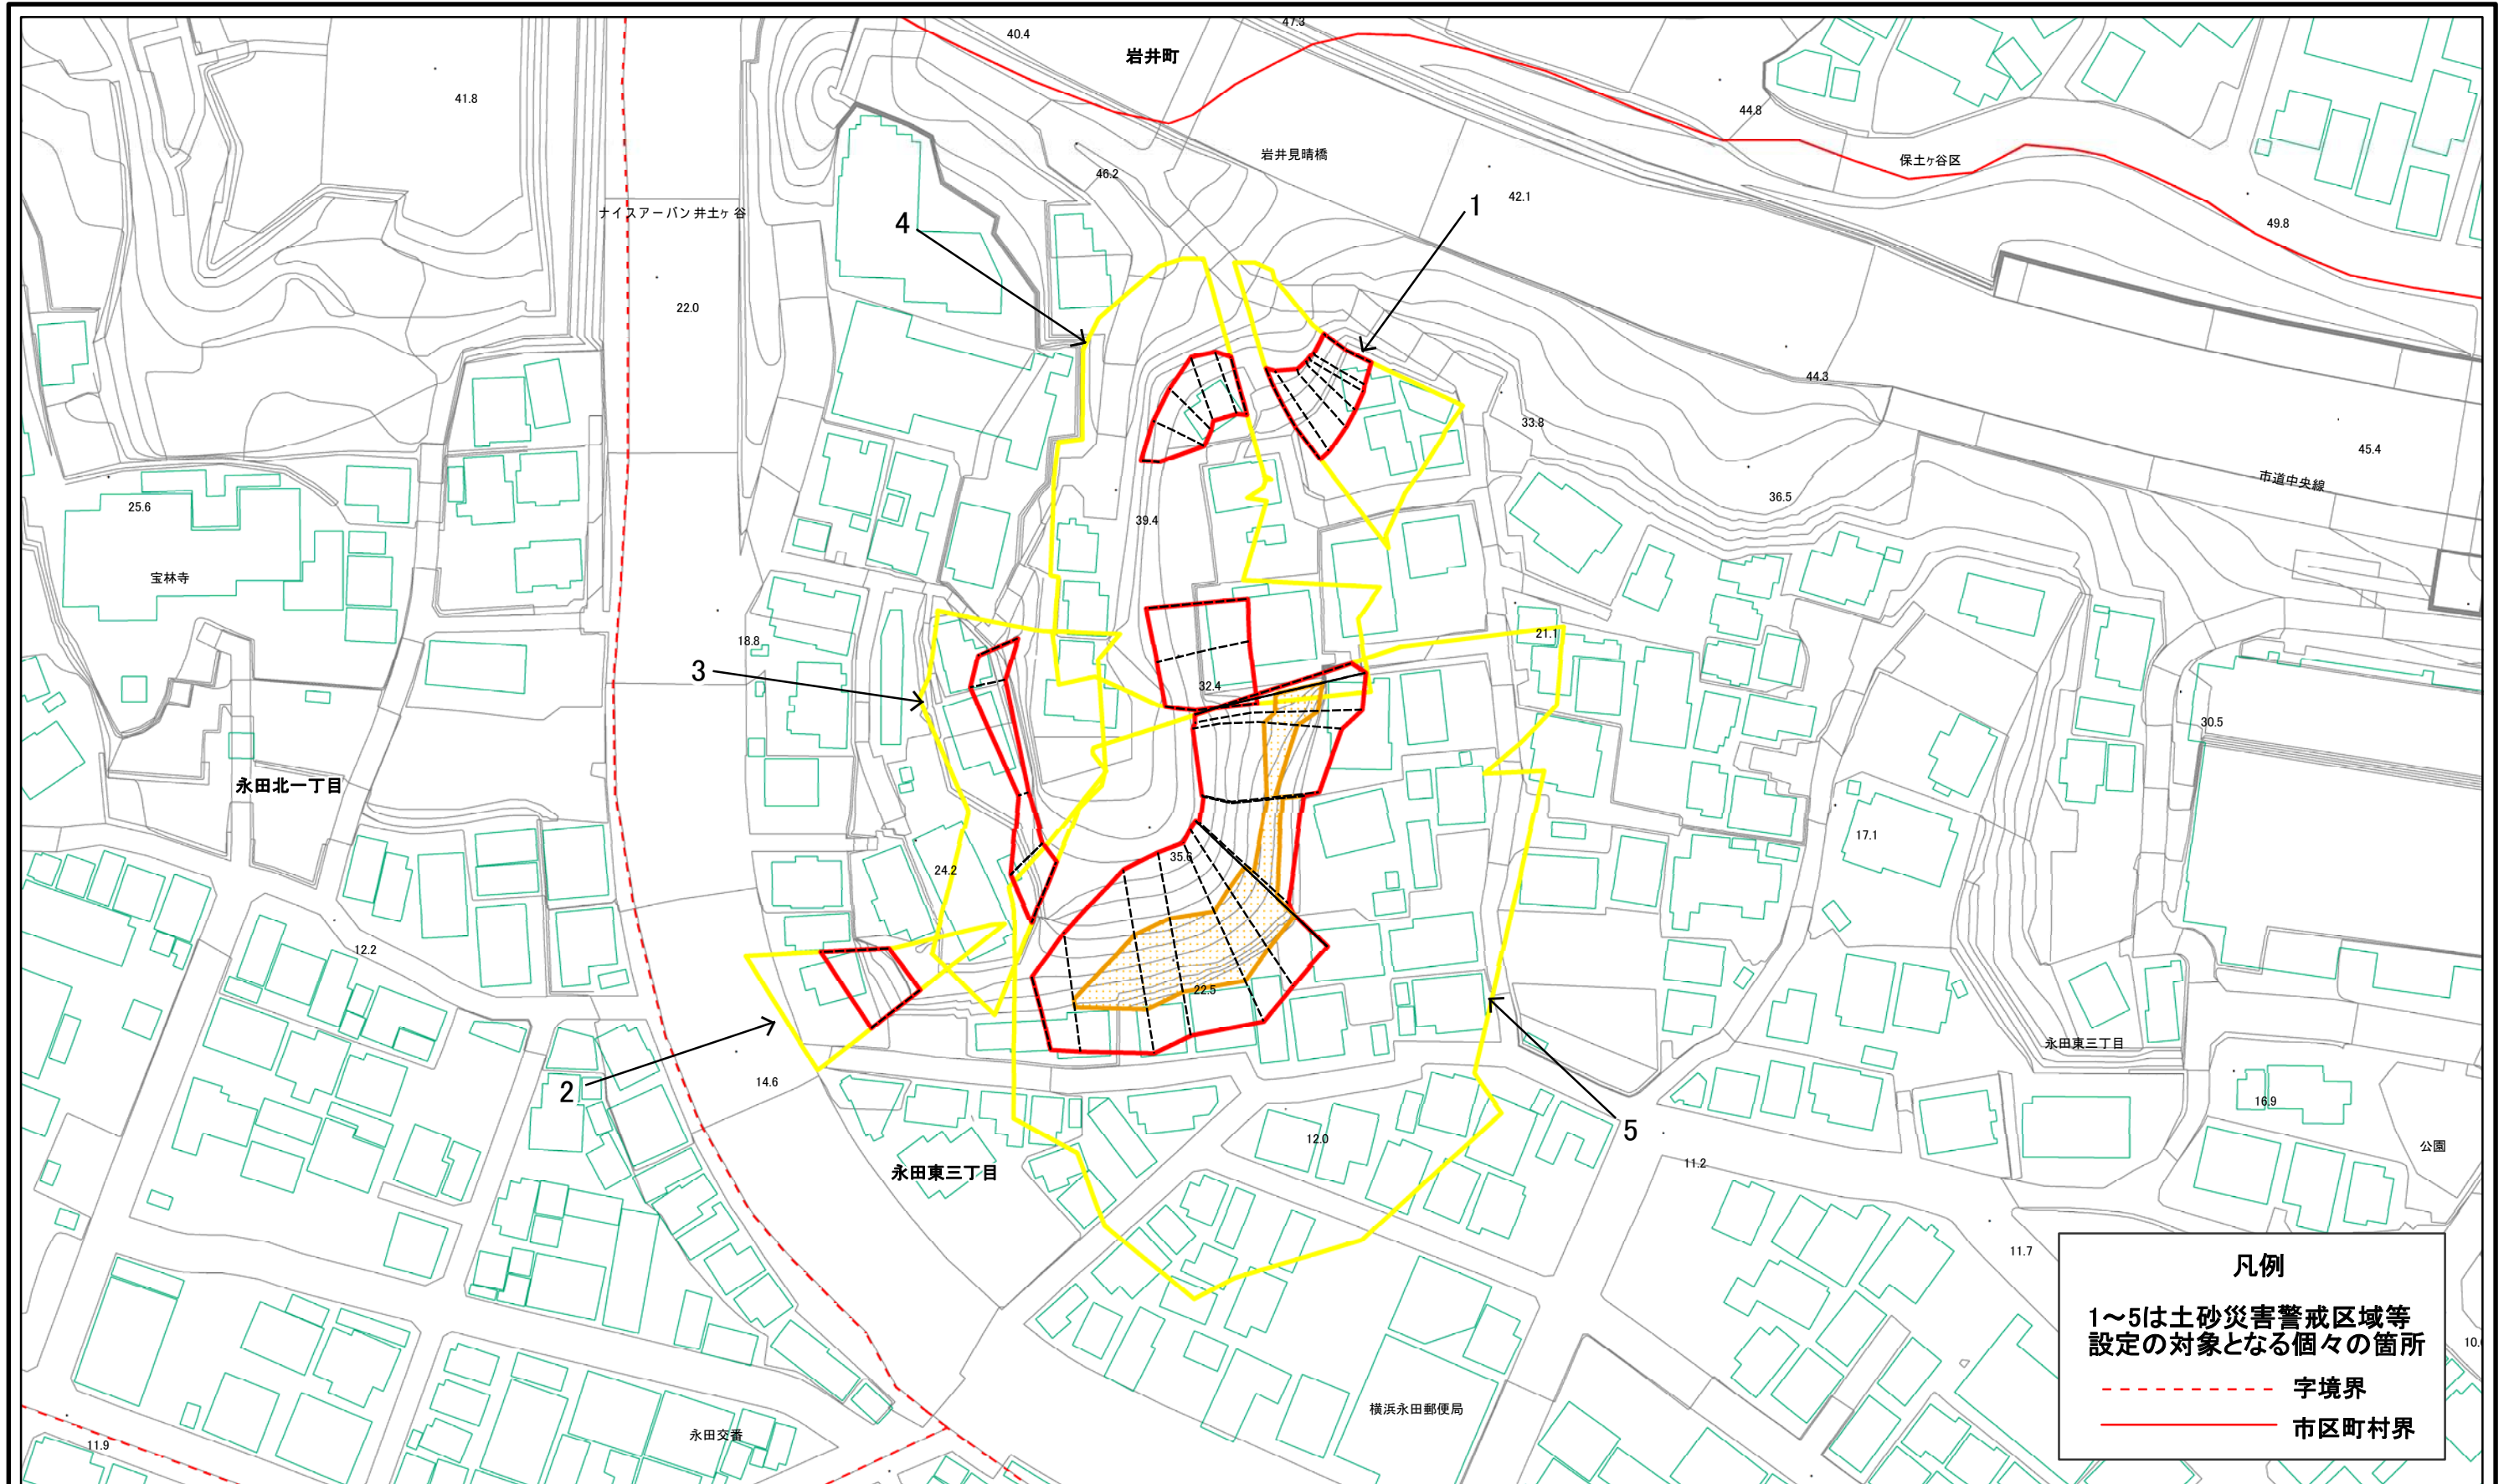
凡例
 1~5は土砂災害警戒区域等
 設定の対象となる個々の箇所
 - - - 字境界
 ——— 市区町村界

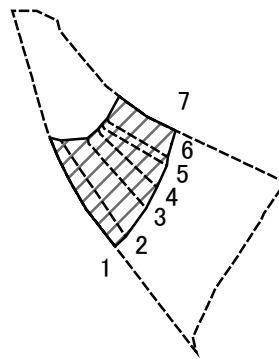
土砂災害警戒区域等指定図(その2-2)

図中の数字は横断測線番号を示す

| 土砂災害特別警戒区域の区域区分図 (急傾斜地の崩壊に伴う土石等の移動により 建築物の地上部に作用すると想定される力) | 土砂災害防止法施行令第二条の基準に該当する区域 | | N 縮尺 1:1,000 | 自然現象の種類 | 急傾斜地の崩壊 | 箇所番号 | 105-H19-028-1 |

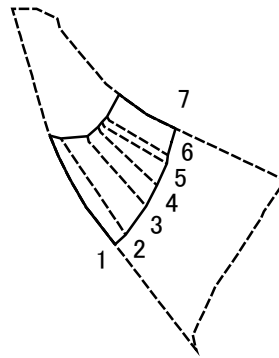
土砂災害警戒区域等指定図(その2-3)

図中の数字は横断測線番号を示す

土砂災害特別警戒区域の区域区分図
 (急傾斜地の崩壊に伴う土石等の堆積により
 建築物の地上部に作用すると想定される力)

土石等の堆積の高さが3mを超える区域

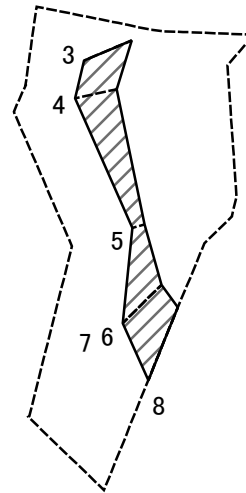
土砂災害警戒区域等指定図(その2-2)

図中の数字は横断測線番号を示す

土砂災害特別警戒区域の区域区分図
(急傾斜地の崩壊に伴う土石等の移動により
建築物の地上部に作用すると想定される力)

| 横断測線の区間 | 土石等の移動により建築物の地上部に作用すると想定される力 | | | | 土石等の堆積により建築物の地上部に作用すると想定される力 | | | | 横断測線の区間 | 土石等の移動により建築物の地上部に作用すると想定される力 | | | | 土石等の堆積により建築物の地上部に作用すると想定される力 | | | |
|---|---|---|---|---|---|---|---|---|---|---|---|---|---|---|---|---|---|
| 3 ~ 4 | - | - | 66.91 | 0.75 | - | - | 10.62 | 1.99 | ~ | | | | | | | | |
| 4 ~ 5 | - | - | 60.09 | 0.75 | - | - | 13.68 | 2.56 | ~ | | | | | | | | |
| 5 ~ 6 | - | - | 53.60 | 0.75 | - | - | 16.05 | 3.00 | ~ | | | | | | | | |
| 7 ~ 8 | - | - | 77.07 | 0.75 | - | - | 13.17 | 2.46 | ~ | | | | | | | | |

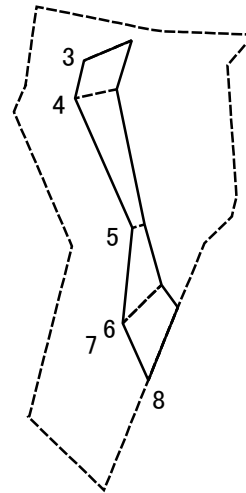
土砂災害警戒区域等指定図(その2-3)

図中の数字は横断測線番号を示す

土砂災害特別警戒区域の区域区分図
(急傾斜地の崩壊に伴う土石等の堆積により
建築物の地上部に作用すると想定される力)

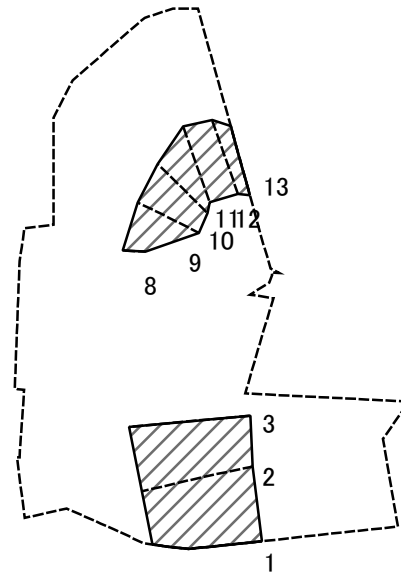
土砂災害警戒区域等指定図(その2-2)

図中の数字は横断測線番号を示す

土砂災害特別警戒区域の区域区分図
(急傾斜地の崩壊に伴う土石等の移動により
建築物の地上部に作用すると想定される力)

| 横断測線の区間 | 土石等の移動により建築物の地上部に作用すると想定される力 | | | | 土石等の堆積により建築物の地上部に作用すると想定される力 | | | | 横断測線の区間 | 土石等の移動により建築物の地上部に作用すると想定される力 | | | | 土石等の堆積により建築物の地上部に作用すると想定される力 | | | |
|---|---|---|---|---|---|---|---|---|---|---|---|---|---|---|---|---|---|
| 1 ~ 2 | - | - | 93.65 | 0.75 | - | - | 10.19 | 1.90 | ~ | | | | | | | | |
| 2 ~ 3 | - | - | 97.11 | 0.75 | - | - | 10.42 | 1.95 | ~ | | | | | | | | |
| 8 ~ 9 | - | - | 74.28 | 0.75 | - | - | 12.51 | 2.34 | ~ | | | | | | | | |

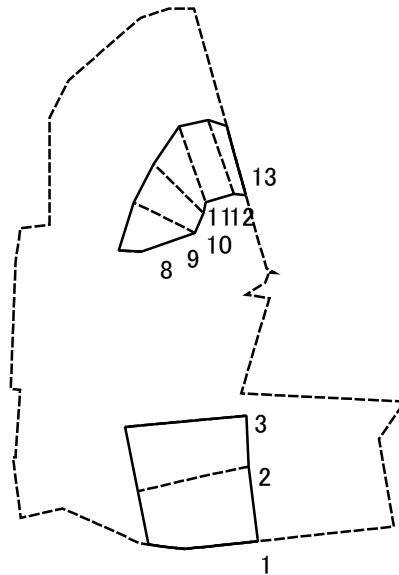
土砂災害警戒区域等指定図(その2-3)

図中の数字は横断測線番号を示す

土砂災害特別警戒区域の区域区分図
(急傾斜地の崩壊に伴う土石等の堆積により
建築物の地上部に作用すると想定される力)

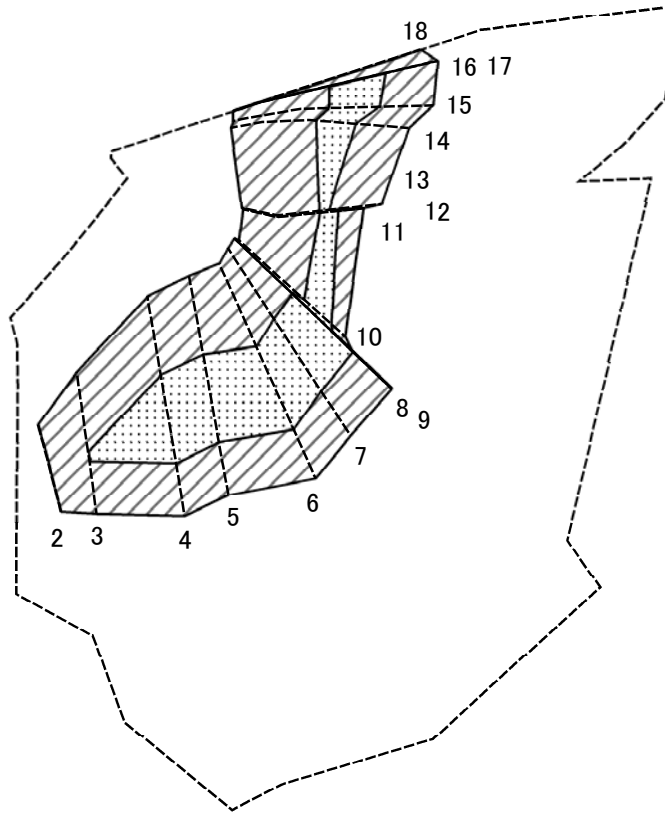
土砂災害警戒区域等指定図(その2-2)

図中の数字は横断測線番号を示す

| 土砂災害特別警戒区域の区域区分図 (急傾斜地の崩壊に伴う土石等の移動により 建築物の地上部に作用すると想定される力) | 土砂災害防止法施行令第二条の基準に該当する区域 | | N 縮尺 1:1,000 | 自然現象の種類 | 急傾斜地の崩壊 | 箇所番号 | 105-H19-028-5 |

| 横断測線の区間 | 土石等の移動により建築物の地上部に作用すると想定される力 | | | | 土石等の堆積により建築物の地上部に作用すると想定される力 | | | | 横断測線の区間 | 土石等の移動により建築物の地上部に作用すると想定される力 | | | | 土石等の堆積により建築物の地上部に作用すると想定される力 | | | |
|---|---|---|---|---|---|---|---|---|---|---|---|---|---|---|---|---|---|
| 2 ~ 3 | - | - | 100.00 | 0.75 | - | - | 13.35 | 2.50 | ~ | | | | | | | | |
| 3 ~ 4 | 116.71 | 0.75 | 100.00 | 0.75 | - | - | 13.37 | 2.50 | ~ | | | | | | | | |
| 4 ~ 5 | 116.71 | 0.75 | 100.00 | 0.75 | - | - | 13.37 | 2.50 | ~ | | | | | | | | |

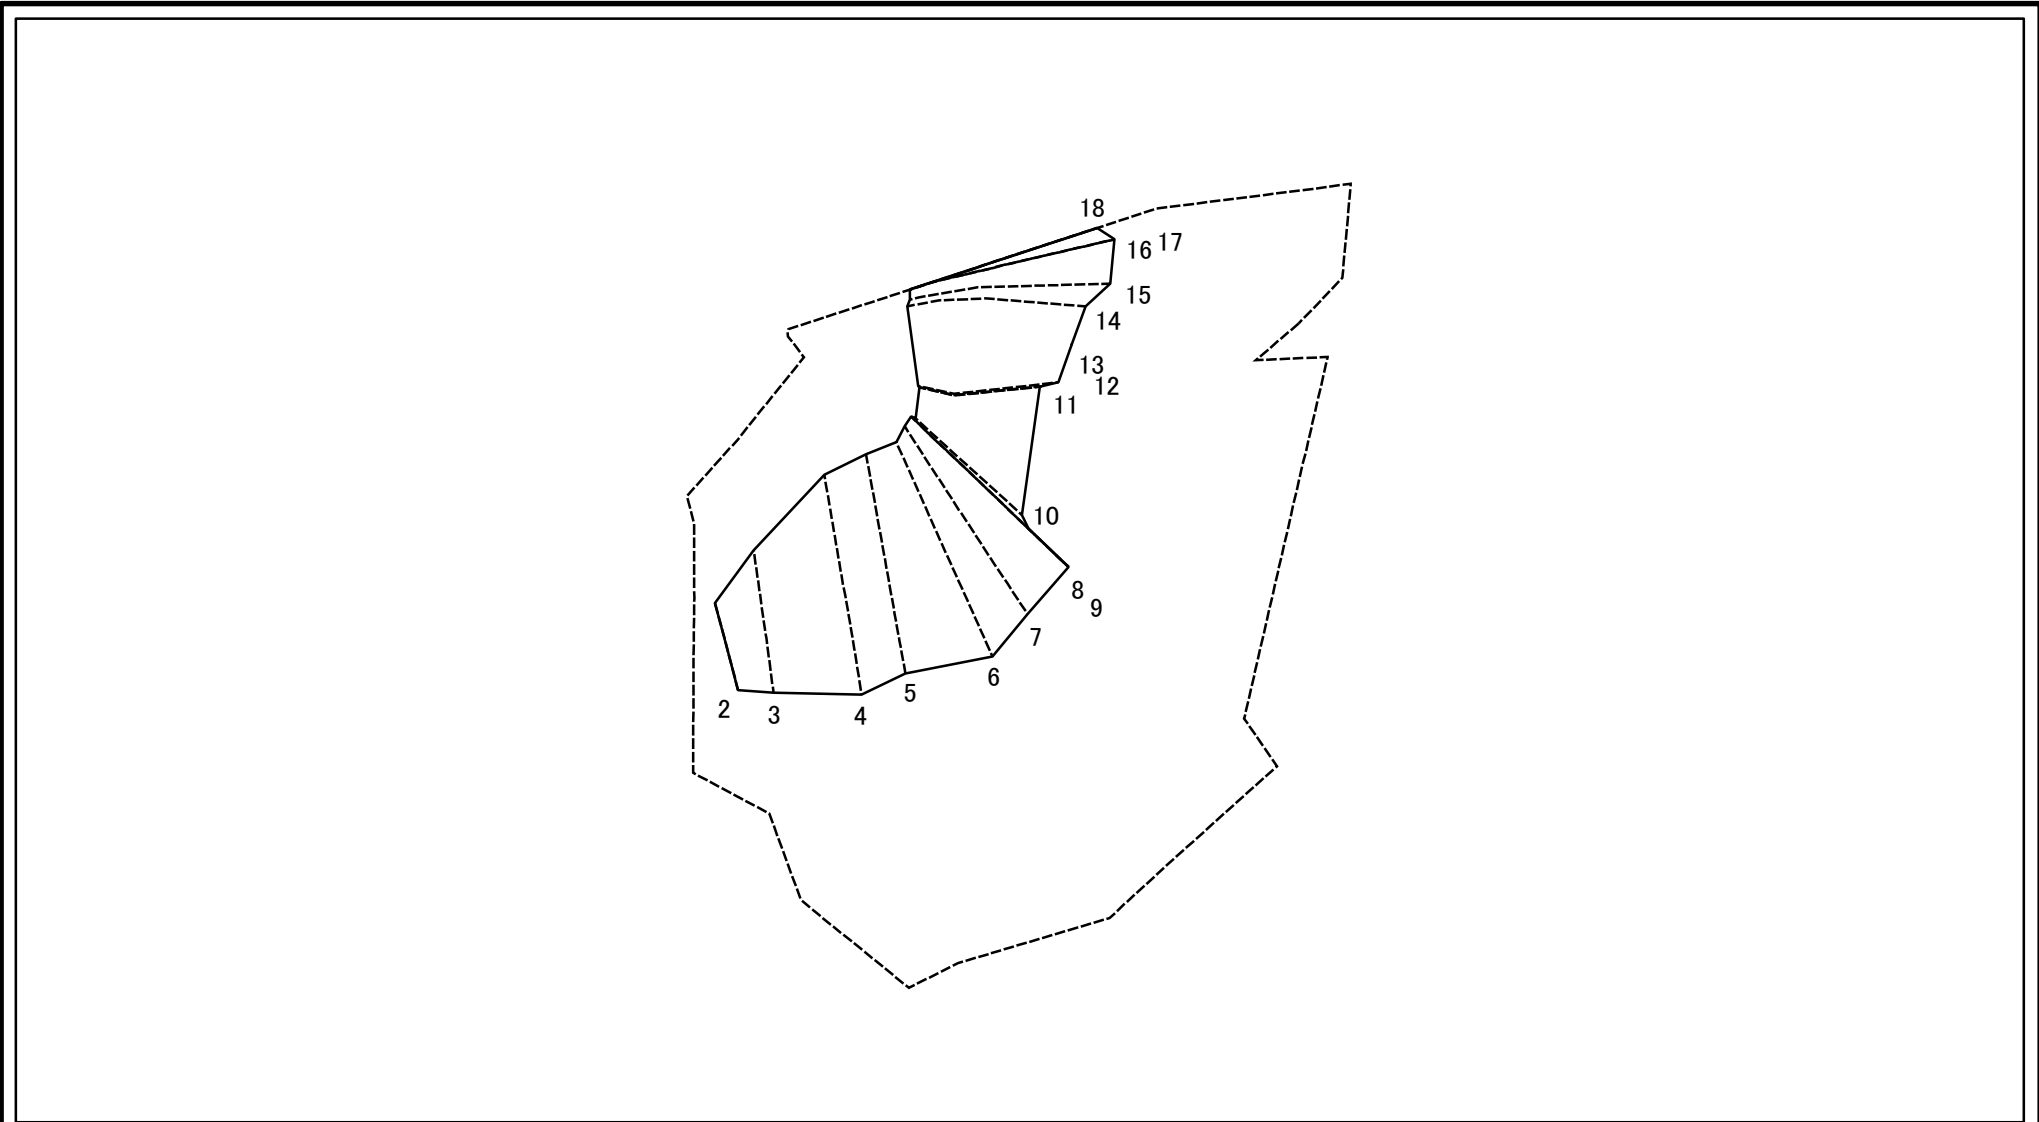
土砂災害警戒区域等指定図(その2-3)

図中の数字は横断測線番号を示す

| 土砂災害特別警戒区域の区域区分図 (急傾斜地の崩壊に伴う土石等の堆積により建築物の地上部に作用すると想定される力) | 土砂災害防止法施行令第二条の基準に該当する区域 | | | N 縮尺 1:1,000 | 自然現象の種類 | 急傾斜地の崩壊 | 箇所番号 | 105-H19-028-5 |
