土砂災害警戒区域等指定図(その2-1)

土砂災害警戒区域・土砂災害特別警戒区域 区域図	土砂災害防止法施行令第二条の基準に該当する区域		N 縮尺 1:1,000	自然現象の種類	急傾斜地の崩壊	箇所番号	105-H19-029
	土砂災害防止法施行令第三条の基準に該当する区域			告示番号	神奈川県告示第427号	箇所名	永田南1丁目1
	それ以外の区域			告示年月日	平成30年9月11日	所在地	横浜市区永田南1丁目

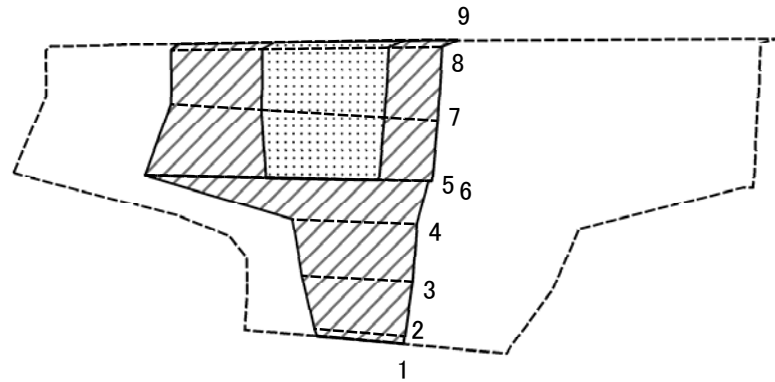
土砂災害警戒区域等指定図(その2-2)

図中の数字は横断測線番号を示す

土砂災害特別警戒区域の区域区分図
(急傾斜地の崩壊に伴う土石等の移動により
建築物の地上部に作用すると想定される力)

横断測線の区間	土石等の移動により建築物の地上部に作用すると想定される力				土石等の堆積により建築物の地上部に作用すると想定される力				横断測線の区間	土石等の移動により建築物の地上部に作用すると想定される力				土石等の堆積により建築物の地上部に作用すると想定される力			
	土石等の(移動)高さが1m以下の場合、土石等の移動による力が100kN/m ² を超える区域		それ以外の区域		土石等の堆積の高さが3mを超える区域		それ以外の区域			土石等の(移動)高さが1m以下の場合、土石等の移動による力が100kN/m ² を超える区域		それ以外の区域		土石等の堆積の高さが3mを超える区域		それ以外の区域	
	力の大きさのうち最大のもの(kN/m ²)	土石等の高さ(m)	力の大きさのうち最大のもの(kN/m ²)	土石等の高さ(m)	力の大きさのうち最大のもの(kN/m ²)	土石等の高さ(m)	力の大きさのうち最大のもの(kN/m ²)	土石等の高さ(m)		力の大きさのうち最大のもの(kN/m ²)	土石等の高さ(m)	力の大きさのうち最大のもの(kN/m ²)	土石等の高さ(m)	力の大きさのうち最大のもの(kN/m ²)	土石等の高さ(m)	力の大きさのうち最大のもの(kN/m ²)	土石等の高さ(m)
1 ~ 2	-	-	85.33	0.75	-	-	10.01	1.87	~								
2 ~ 3	-	-	93.39	0.75	-	-	10.33	1.93	~								
3 ~ 4	-	-	98.08	0.75	-	-	10.37	1.94	~								
4 ~ 5	-	-	100.00	0.75	-	-	10.37	1.94	~								
6 ~ 7	116.48	0.75	100.00	0.75	-	-	9.47	1.77	~								
7 ~ 8	116.54	0.75	100.00	0.75	-	-	9.47	1.77	~								
8 ~ 9	116.54	0.75	100.00	0.75	-	-	9.46	1.77	~

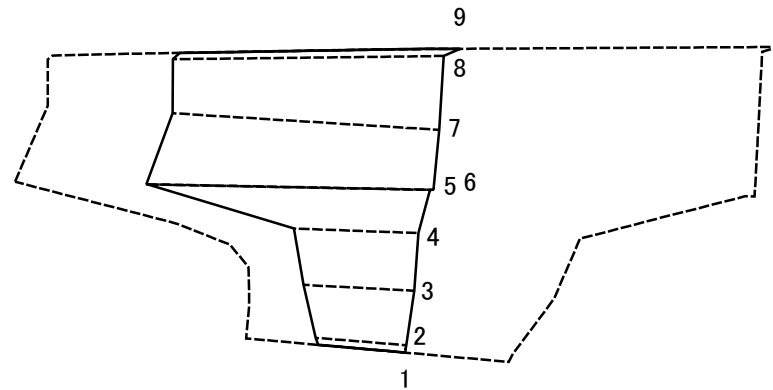
土砂災害警戒区域等指定図(その2-3)

図中の数字は横断測線番号を示す

土砂災害特別警戒区域の区域区分図
(急傾斜地の崩壊に伴う土石等の堆積により
建築物の地上部に作用すると想定される力)
