# 土砂災害警戒区域等指定図(その2-1)

土砂災害警戒区域・土砂災害特別警戒区域 区域図	土砂災害防止法施行令第二条の基準に該当する区域		N 縮尺 1:1,000	自然現象の種類	急傾斜地の崩壊	箇所番号	105-H19-033
	土砂災害防止法施行令第三条の基準に該当する区域			告示番号	神奈川県告示第427号	箇所名	永田北1丁目1
	土砂等の(移動)高さが1m以下の場合、土砂等の移動による力が100kN/mを超える区域			告示年月日	平成30年9月11日	所在地	横浜市南区永田北1丁目
	土砂等の堆積の高さが3mを超える区域

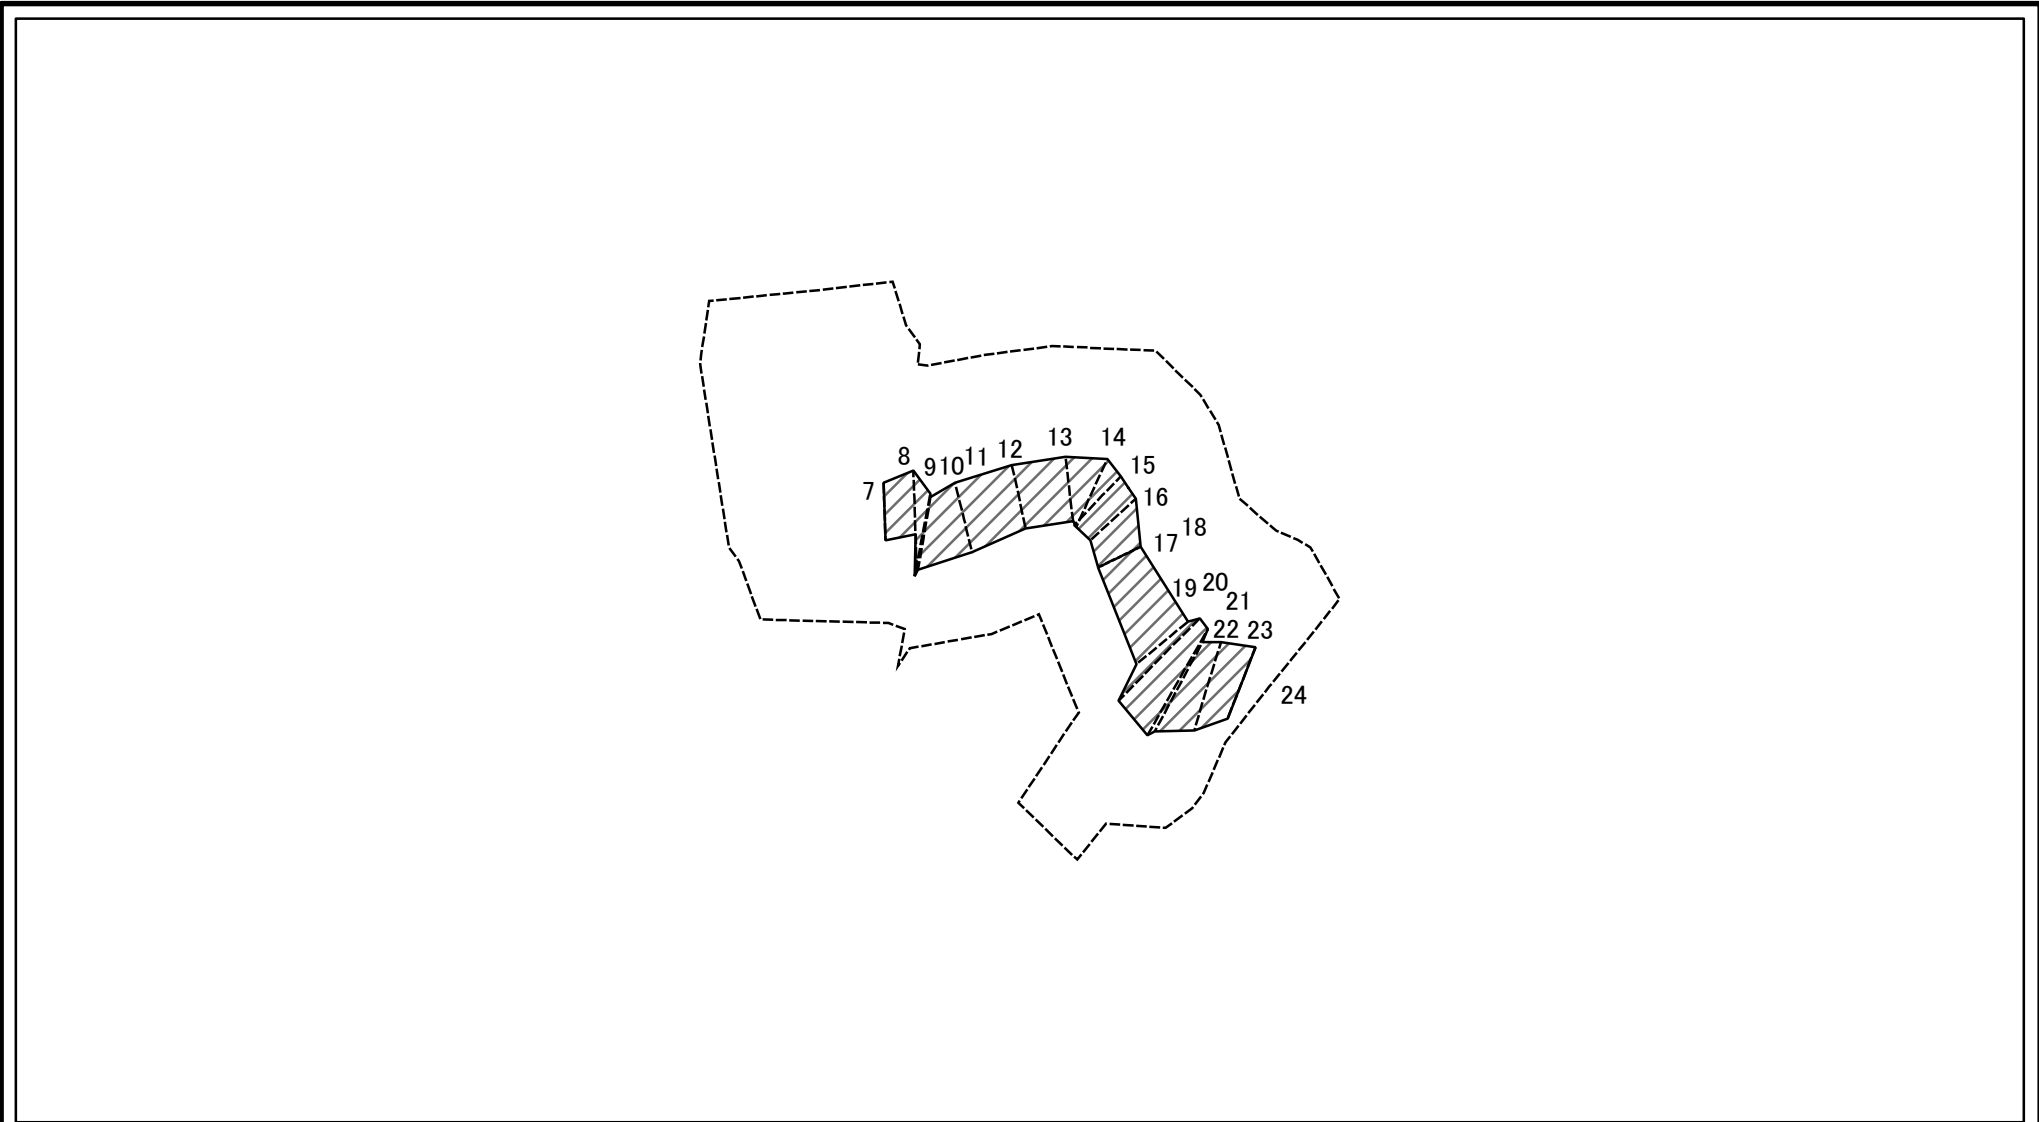
# 土砂災害警戒区域等指定図(その2-2)

図中の数字は横断測線番号を示す

<b>土砂災害特別警戒区域の区域区分図</b> (急傾斜地の崩壊に伴う土石等の移動により 建築物の地上部に作用すると想定される力)	土砂災害防止法施行令第二条の基準に該当する区域		N 縮尺 1:1,000	自然現象の種類	急傾斜地の崩壊	箇所番号	105-H19-033-2
	土砂災害防止法施行令第三条の基準に該当する区域			告示番号	神奈川県告示第427号	箇所名	永田北1丁目1
	それ以外の区域			告示年月日	平成30年9月11日	所在地	横浜市南区永田北1丁目

横断測線の区間	土石等の移動により建築物の地上部に作用すると想定される力				土石等の堆積により建築物の地上部に作用すると想定される力				横断測線の区間	土石等の移動により建築物の地上部に作用すると想定される力				土石等の堆積により建築物の地上部に作用すると想定される力			
	土石等の(移動)高さが1m以下の場合、土石等の移動による力が100kN/m <sup>2</sup> を超える区域		それ以外の区域		土石等の堆積の高さが3mを超える区域		それ以外の区域			土石等の(移動)高さが1m以下の場合、土石等の移動による力が100kN/m <sup>2</sup> を超える区域		それ以外の区域		土石等の堆積の高さが3mを超える区域		それ以外の区域	
	力の大きさのうち最大のもの (kN/m <sup>2</sup> )	土石等の高さ (m)	力の大きさのうち最大のもの (kN/m <sup>2</sup> )	土石等の高さ (m)	力の大きさのうち最大のもの (kN/m <sup>2</sup> )	土石等の高さ (m)	力の大きさのうち最大のもの (kN/m <sup>2</sup> )	土石等の高さ (m)		力の大きさのうち最大のもの (kN/m <sup>2</sup> )	土石等の高さ (m)	力の大きさのうち最大のもの (kN/m <sup>2</sup> )	土石等の高さ (m)	力の大きさのうち最大のもの (kN/m <sup>2</sup> )	土石等の高さ (m)	力の大きさのうち最大のもの (kN/m <sup>2</sup> )	土石等の高さ (m)
1 ~ 2	-	-	-	-	-	-	-	-	-	-	-	-	-	-	-	-	
2 ~ 3	-	-	-	-	-	-	-	-	-	-	-	-	-	-	-	-	
3 ~ 4	-	-	-	-	-	-	-	-	-	-	-	-	-	-	-	-	
4 ~ 5	-	-	-	-	-	-	-	-	-	-	-	-	-	-	-	-	
5 ~ 6	-	-	-	-	-	-	-	-	-	-	-	-	-	-	-	-	
6 ~ 7	-	-	-	-	-	-	-	-	-	-	-	-	-	-	-	-

7 ~ 8	-	-	68.58	0.75	-	-	11.43	2.13	-	-	-	-	-	-	-	-	
8 ~ 9	-	-	80.06	0.75	-	-	11.43	2.13	-	-	-	-	-	-	-	-	
9 ~ 10	-	-	80.06	0.75	-	-	9.29	1.74	-	-	-	-	-	-	-	-	
10 ~ 11	-	-	76.64	0.75	-	-	9.87	1.84	-	-	-	-	-	-	-	-	
11 ~ 12	-	-	76.64	0.75	-	-	10.61	1.98	-	-	-	-	-	-	-	-	
12 ~ 13	-	-	72.41	0.75	-	-	10.88	2.03	-	-	-	-	-	-	-	-	
13 ~ 14	-	-	77.65	0.75	-	-	10.88	2.03	-	-	-	-	-	-	-	-	
14 ~ 15	-	-	77.65	0.75	-	-	10.57	1.97	-	-	-	-	-	-	-	-	
15 ~ 16	-	-	73.82	0.75	-	-	10.93	2.04	-	-	-	-	-	-	-	-	
16 ~ 17	-	-	69.65	0.75	-	-	11.06	2.07	-	-	-	-	-	-	-	-	
18 ~ 19	-	-	73.06	0.75	-	-	11.06	2.07	-	-	-	-	-	-	-	-	
19 ~ 20	-	-	95.01	0.75	-	-	10.18	1.90	-	-	-	-	-	-	-	-	
20 ~ 21	-	-	96.19	0.75	-	-	10.18	1.90	-	-	-	-	-	-	-	-	
21 ~ 22	-	-	96.19	0.75	-	-	9.82	1.83	-	-	-	-	-	-	-	-	
22 ~ 23	-	-	84.15	0.75	-	-	9.46	1.77	-	-	-	-	-	-	-	-	
23 ~ 24	-	-	84.15	0.75	-	-	10.37	1.94	-	-	-	-	-	-	-	-	
24 ~ 25	-	-	-	-	-	-	-	-	-	-	-	-	-	-	-	-	
25 ~ 26	-	-	-	-	-	-	-	-	-	-	-	-	-	-	-	-

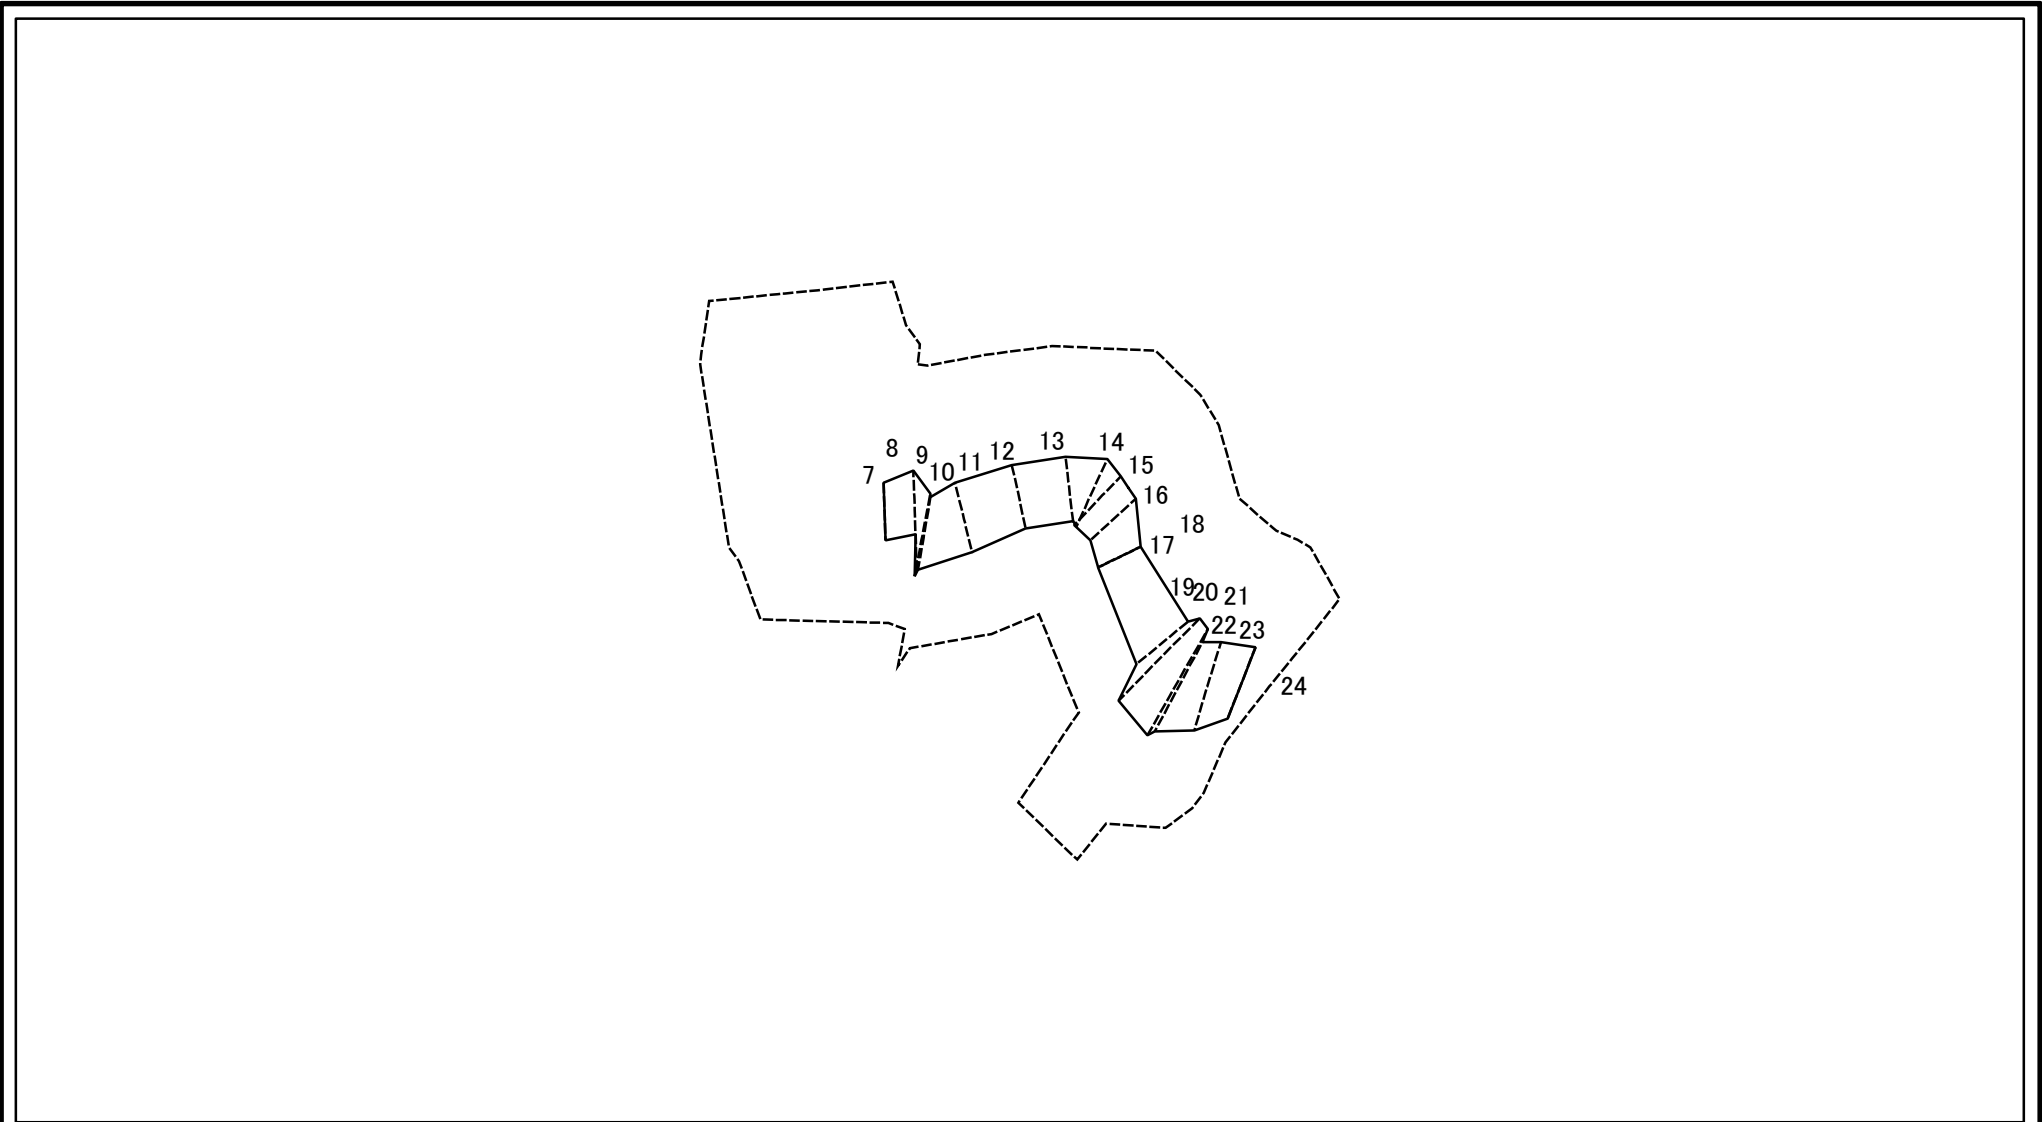
# 土砂災害警戒区域等指定図(その2-3)

図中の数字は横断測線番号を示す

<b>土砂災害特別警戒区域の区域区分図</b> (急傾斜地の崩壊に伴う土石等の堆積により建築物の地上部に作用すると想定される力)	土砂災害防止法施行令第二条の基準に該当する区域		N 縮尺 1:1,000	自然現象の種類	急傾斜地の崩壊	箇所番号	105-H19-033-2
	土砂災害防止法施行令第三条の基準に該当する区域			告示番号	神奈川県告示第427号	箇所名	永田北1丁目1
	それ以外の区域			告示年月日	平成30年9月11日	所在地	横浜市南区永田北1丁目
