# 土砂災害警戒区域等指定図(その2-1)

土砂災害警戒区域・土砂災害特別警戒区域 区域図	土砂災害防止法施行令第二条の基準に該当する区域		N 縮尺 1:1,000	自然現象の種類	急傾斜地の崩壊	箇所番号	105-H19-036
	土砂災害防止法施行令第三条の基準に該当する区域			告示番号	神奈川県告示第427号	箇所名	永田北1丁目4
	土砂等の(移動)高さが1m以下の場合、土砂等の移動による力が100kN/mを超える区域		告示年月日	平成30年9月11日	所在地	横浜市南区永田北1丁目	
	土砂等の堆積の高さが3mを超える区域

# 土砂災害警戒区域等指定図(その2-2)

# 土砂災害警戒区域等指定図書(その3)

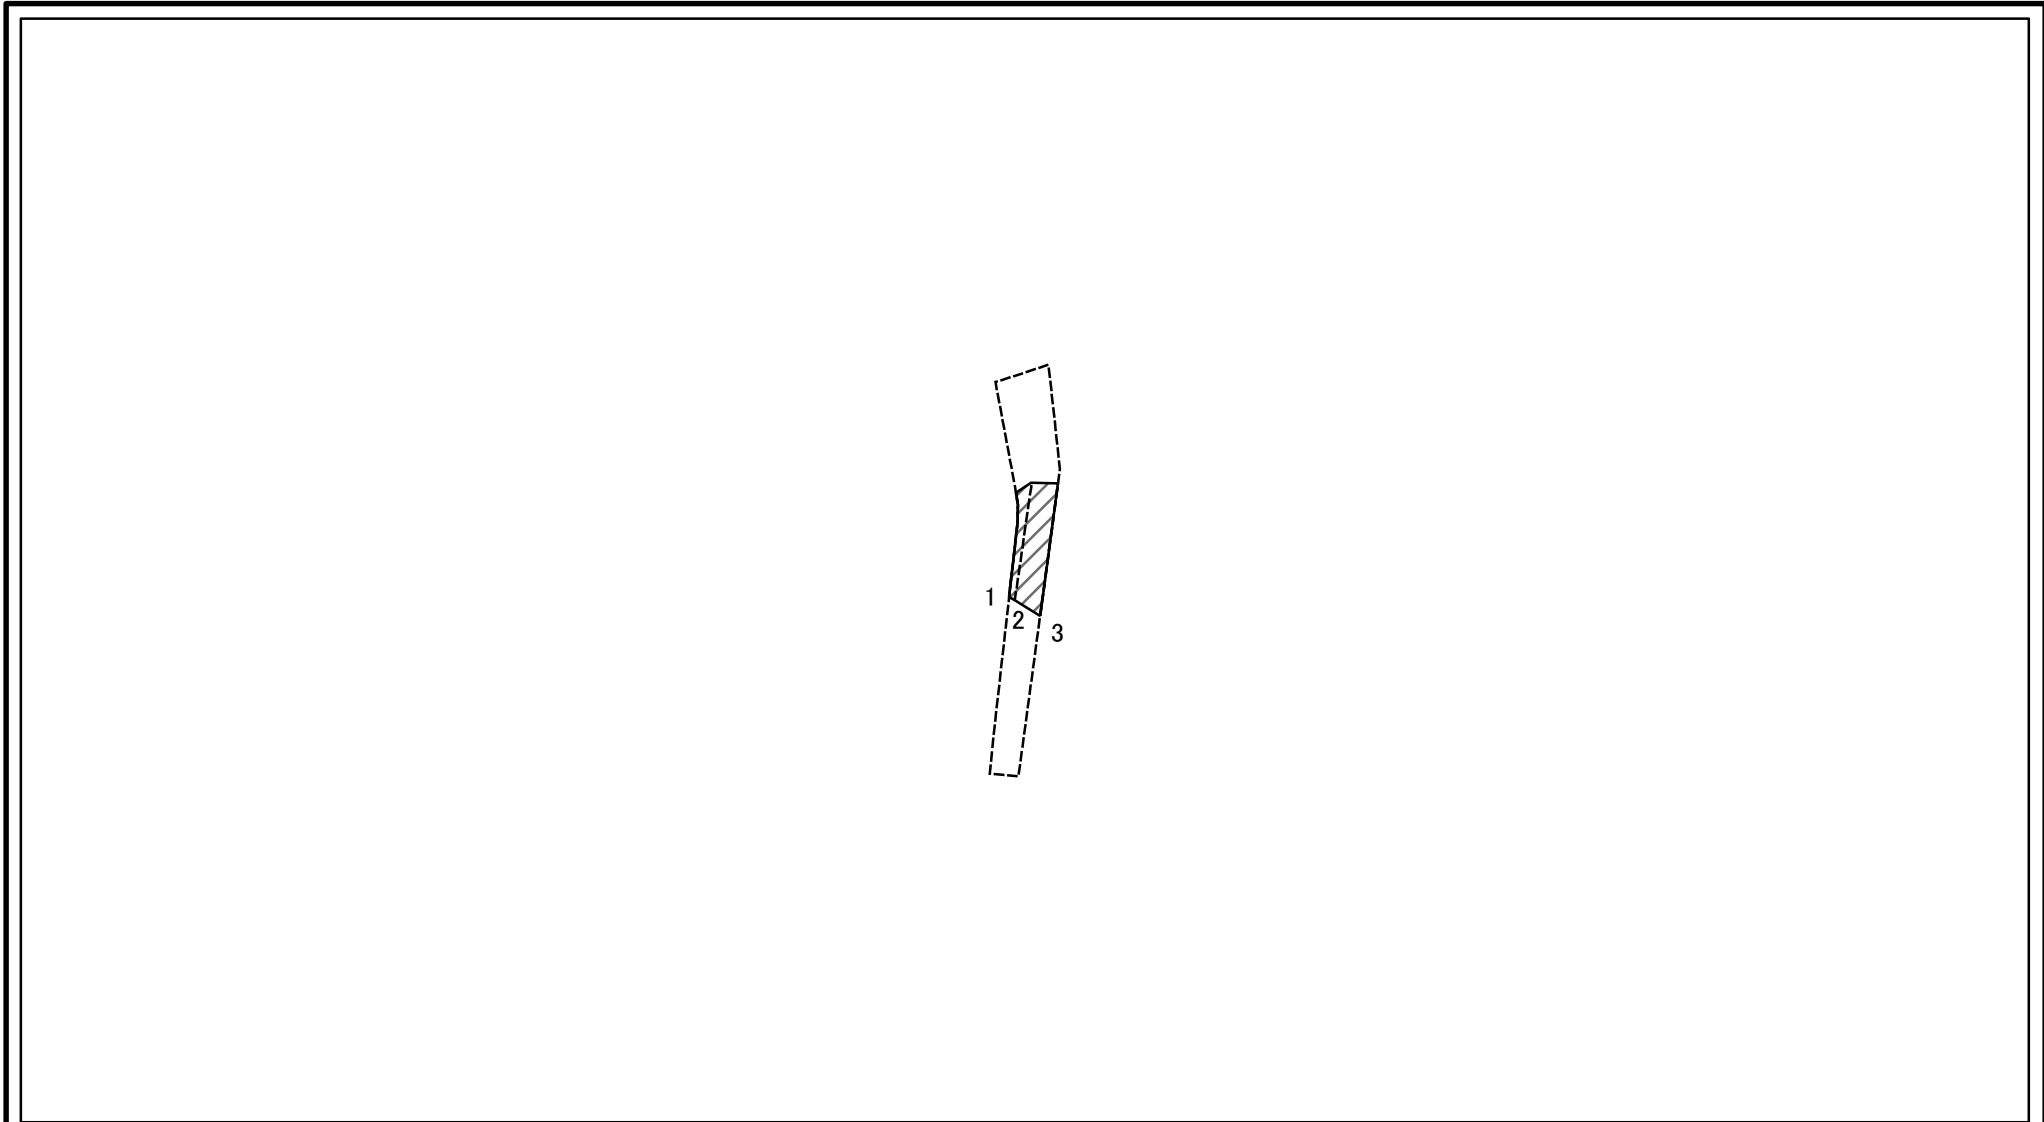
# 土砂災害警戒区域等指定図(その2-2)

図中の数字は横断測線番号を示す

<b>土砂災害特別警戒区域の区域区分図</b> (急傾斜地の崩壊に伴う土石等の移動により 建築物の地上部に作用すると想定される力)	土砂災害防止法施行令第二条の基準に該当する区域		N 縮尺 1:1,000	自然現象の種類	急傾斜地の崩壊	箇所番号	105-H19-036-2
	土砂災害防止法施行令第三条の基準に該当する区域			告示番号	神奈川県告示第427号	箇所名	永田北1丁目4
	それ以外の区域			告示年月日	平成30年9月11日	所在地	横浜市南区永田北1丁目

横断測線の区間	土石等の移動により建築物の地上部に作用すると想定される力				土石等の堆積により建築物の地上部に作用すると想定される力				横断測線の区間	土石等の移動により建築物の地上部に作用すると想定される力				土石等の堆積により建築物の地上部に作用すると想定される力			
	土石等の(移動)高さが1m以下の場合、土石等の移動による力が100kN/m <sup>2</sup> を超える区域		それ以外の区域		土石等の堆積の高さが3mを超える区域		それ以外の区域			土石等の(移動)高さが1m以下の場合、土石等の移動による力が100kN/m <sup>2</sup> を超える区域		それ以外の区域		土石等の堆積の高さが3mを超える区域		それ以外の区域	
	力の大きさのうち最大のもの(kN/m <sup>2</sup> )	土石等の高さ(m)	力の大きさのうち最大のもの(kN/m <sup>2</sup> )	土石等の高さ(m)	力の大きさのうち最大のもの(kN/m <sup>2</sup> )	土石等の高さ(m)	力の大きさのうち最大のもの(kN/m <sup>2</sup> )	土石等の高さ(m)		力の大きさのうち最大のもの(kN/m <sup>2</sup> )	土石等の高さ(m)	力の大きさのうち最大のもの(kN/m <sup>2</sup> )	土石等の高さ(m)	力の大きさのうち最大のもの(kN/m <sup>2</sup> )	土石等の高さ(m)	力の大きさのうち最大のもの(kN/m <sup>2</sup> )	土石等の高さ(m)
1 ~ 2	-	-	94.21	0.75	-	-	11.04	2.06	~								
2 ~ 3	-	-	100.00	0.75	-	-	11.04	2.06	~								
~									~								
~									~								
~									~								
~									~								
~									~								
~									~								
~									~

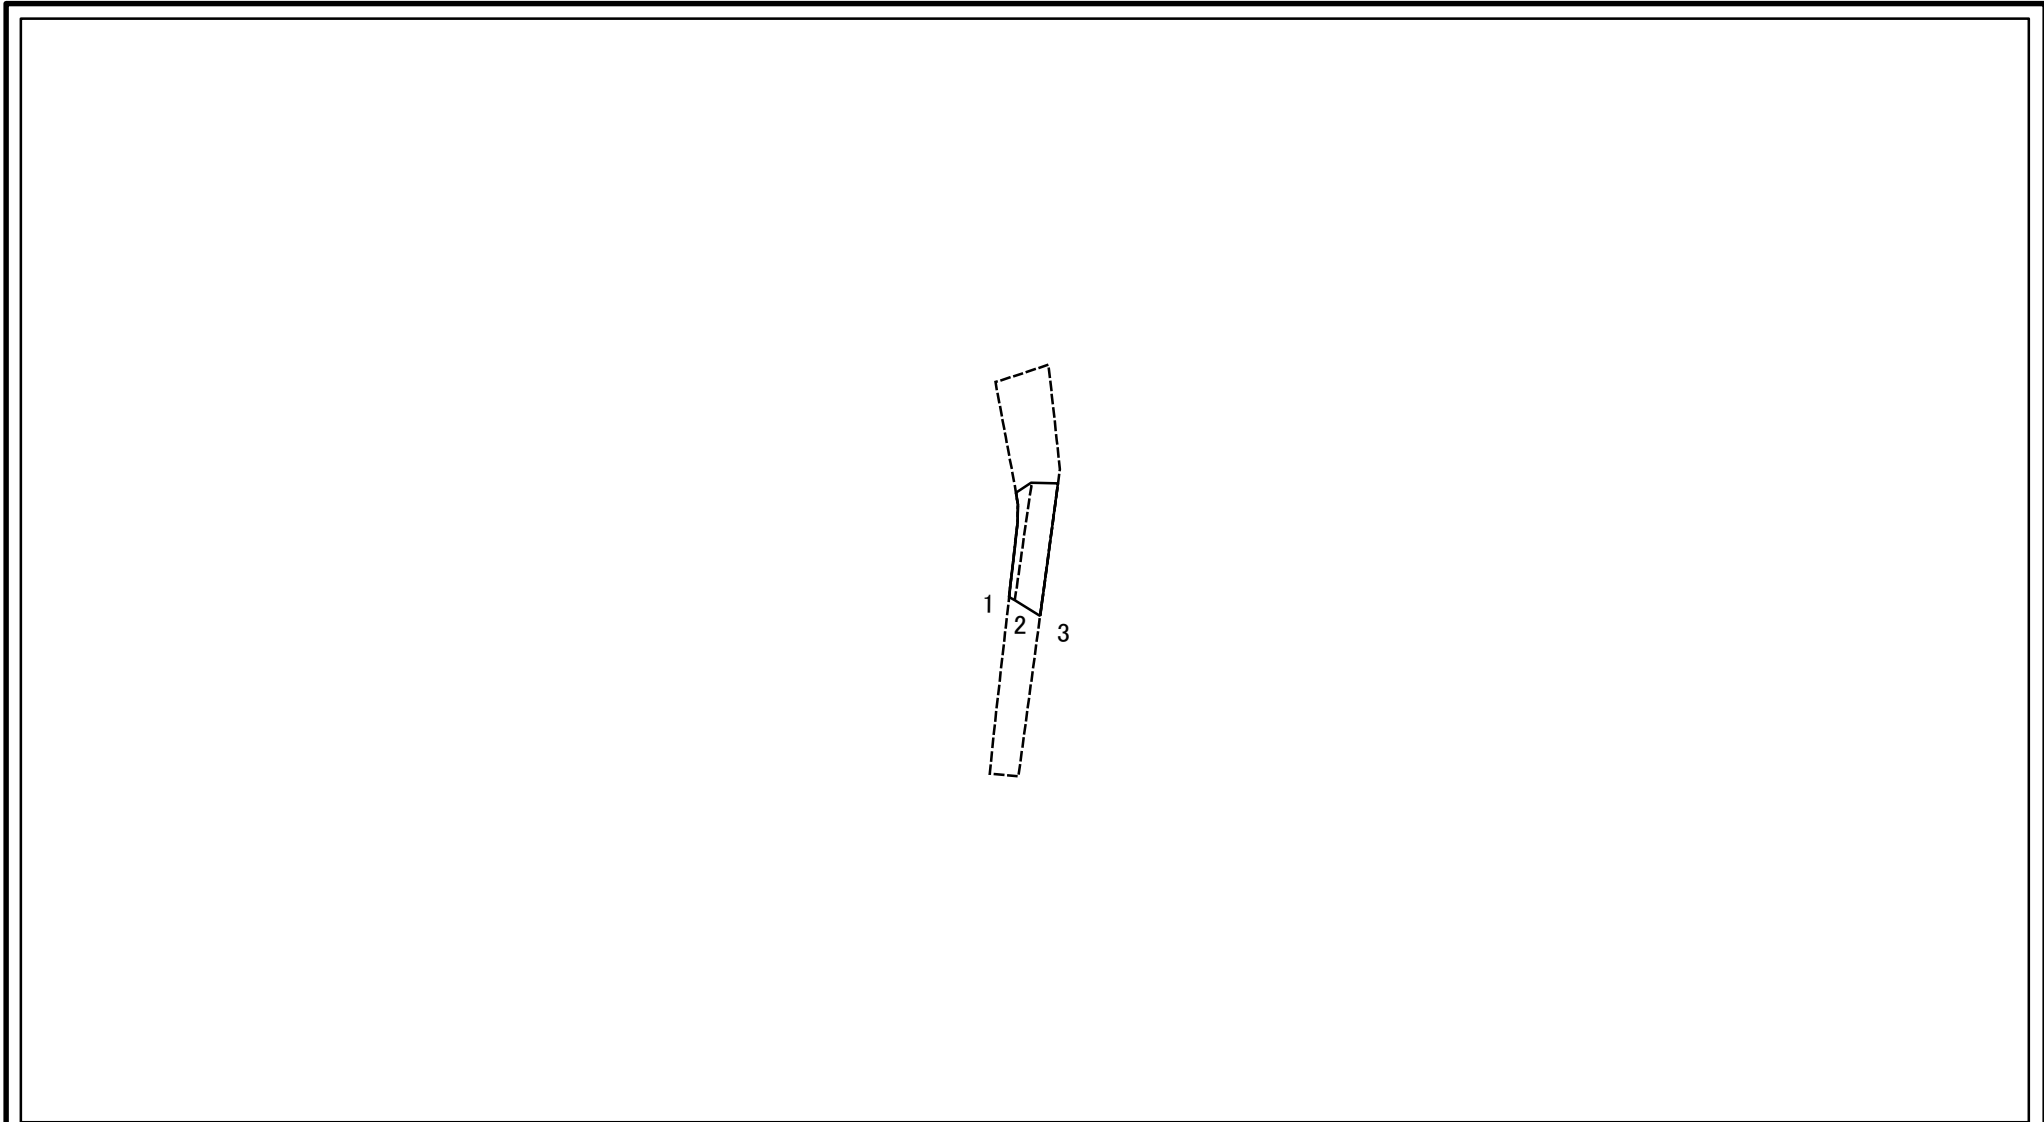
# 土砂災害警戒区域等指定図(その2-3)

図中の数字は横断測線番号を示す

<b>土砂災害特別警戒区域の区域区分図</b> (急傾斜地の崩壊に伴う土石等の堆積により 建築物の地上部に作用すると想定される力)	土砂災害防止法施行令第二条の基準に該当する区域	 	N   縮尺 1:1,000	自然現象の種類	急傾斜地の崩壊	箇所番号	105-H19-036-2
	土砂災害防止法施行令第三条の基準に該当する区域	 		告示番号	神奈川県告示第427号	箇所名	永田北1丁目4
	それ以外の区域	 		告示年月日	平成30年9月11日	所在地	横浜市南区永田北1丁目
