土砂災害警戒区域等指定図(その2-1)

土砂災害警戒区域・土砂災害特別警戒区域 区域図	土砂災害防止法施行令第二条の基準に該当する区域		N 縮尺 1:1,000	自然現象の種類	急傾斜地の崩壊	箇所番号	106-H21-095
	土砂災害防止法施行令第三条の基準に該当する区域			告示番号	神奈川県告示第227号	箇所名	権太坂1丁目1
	それ以外の区域			告示年月日	令和元年10月4日	所在地	横浜市保土ヶ谷区権太坂1丁目

土砂災害警戒区域等指定図書(その3)

建築物の構造の規制に必要な衝撃に関する事項	自然現象の種類	急傾斜地の崩壊	箇所番号	106-H21-095-1
	告示番号	神奈川県告示第227号	箇所名	権太坂1丁目1
	告示年月日	令和元年10月4日	所在地	横浜市保土ヶ谷区権太坂1丁目

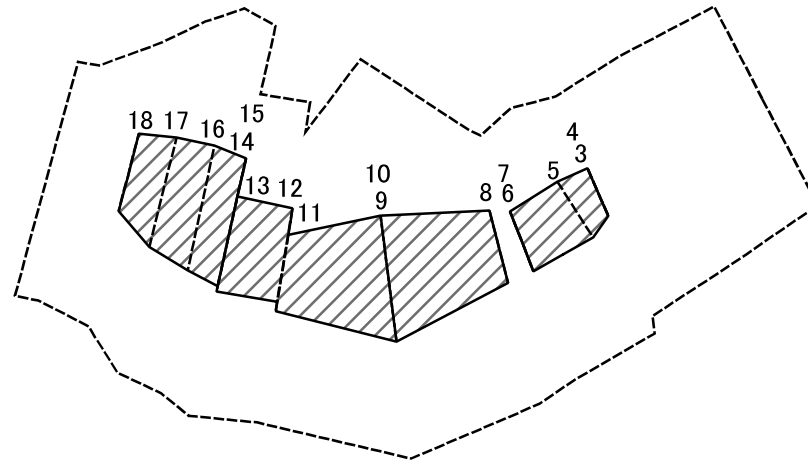
土砂災害警戒区域等指定図(その2-2)

図中の数字は横断測線番号を示す

土砂災害特別警戒区域の区域区分図
(急傾斜地の崩壊に伴う土石等の移動により
建築物の地上部に作用すると想定される力)

横断測線の区間	土石等の移動により建築物の地上部に作用すると想定される力				土石等の堆積により建築物の地上部に作用すると想定される力				横断測線の区間	土石等の移動により建築物の地上部に作用すると想定される力				土石等の堆積により建築物の地上部に作用すると想定される力			
	土石等の(移動)高さが1m以下の場合、土石等の移動による力が100kN/m ² を超える区域		それ以外の区域		土石等の堆積の高さが3mを超える区域		それ以外の区域			土石等の(移動)高さが1m以下の場合、土石等の移動による力が100kN/m ² を超える区域		それ以外の区域		土石等の堆積の高さが3mを超える区域		それ以外の区域	
	力の大きさのうち最大のもの(kN/m ²)	土石等の高さ(m)	力の大きさのうち最大のもの(kN/m ²)	土石等の高さ(m)	力の大きさのうち最大のもの(kN/m ²)	土石等の高さ(m)	力の大きさのうち最大のもの(kN/m ²)	土石等の高さ(m)		力の大きさのうち最大のもの(kN/m ²)	土石等の高さ(m)	力の大きさのうち最大のもの(kN/m ²)	土石等の高さ(m)	力の大きさのうち最大のもの(kN/m ²)	土石等の高さ(m)	力の大きさのうち最大のもの(kN/m ²)	土石等の高さ(m)
1 ~ 2	-	-	-	-	-	-	-	-	~								
2 ~ 3	-	-	-	-	-	-	-	-	~								
4 ~ 5	-	-	73.45	0.75	-	-	11.08	2.07	~								
5 ~ 6	-	-	73.45	0.75	-	-	10.54	1.97	~								
7 ~ 8	-	-	-	-	-	-	-	-	~								
8 ~ 9	-	-	98.62	0.75	-	-	12.49	2.33	~								
10 ~ 11	-	-	98.62	0.75	-	-	12.49	2.33	~								
11 ~ 12	-	-	86.26	0.75	-	-	11.99	2.24	~								
12 ~ 13	-	-	86.26	0.75	-	-	11.99	2.24	~

13 ~ 14	-	-	90.32	0.75	-	-	10.98	2.05	~								
15 ~ 16	-	-	95.01	0.75	-	-	9.39	1.75	~								
16 ~ 17	-	-	95.01	0.75	-	-	9.39	1.75	~								
17 ~ 18	-	-	88.42	0.75	-	-	9.95	1.86	~								
18 ~ 19	-	-	-	-	-	-	-	-	~								
19 ~ 20	-	-	-	-	-	-	-	-	~								
~									~								
~									~								
~									~								
~									~								
~									~								
~									~								
~									~								
~									~								
~									~								
~									~								
~									~								
~									~								
~									~								
~									~								
~									~

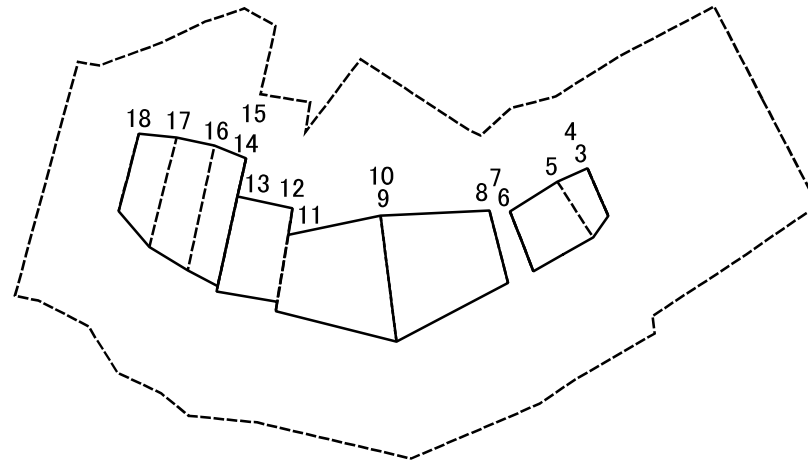
土砂災害警戒区域等指定図(その2-3)

図中の数字は横断測線番号を示す

土砂災害特別警戒区域の区域区分図
(急傾斜地の崩壊に伴う土石等の堆積により建築物の地上部に作用すると想定される力)

土石等の堆積の高さが3mを超える区域
