土砂災害警戒区域等指定図(その2-1)

土砂災害警戒区域等指定図(その2-2)

土砂災害警戒区域等指定図(その2-3)

土砂災害警戒区域等指定図書(その3)

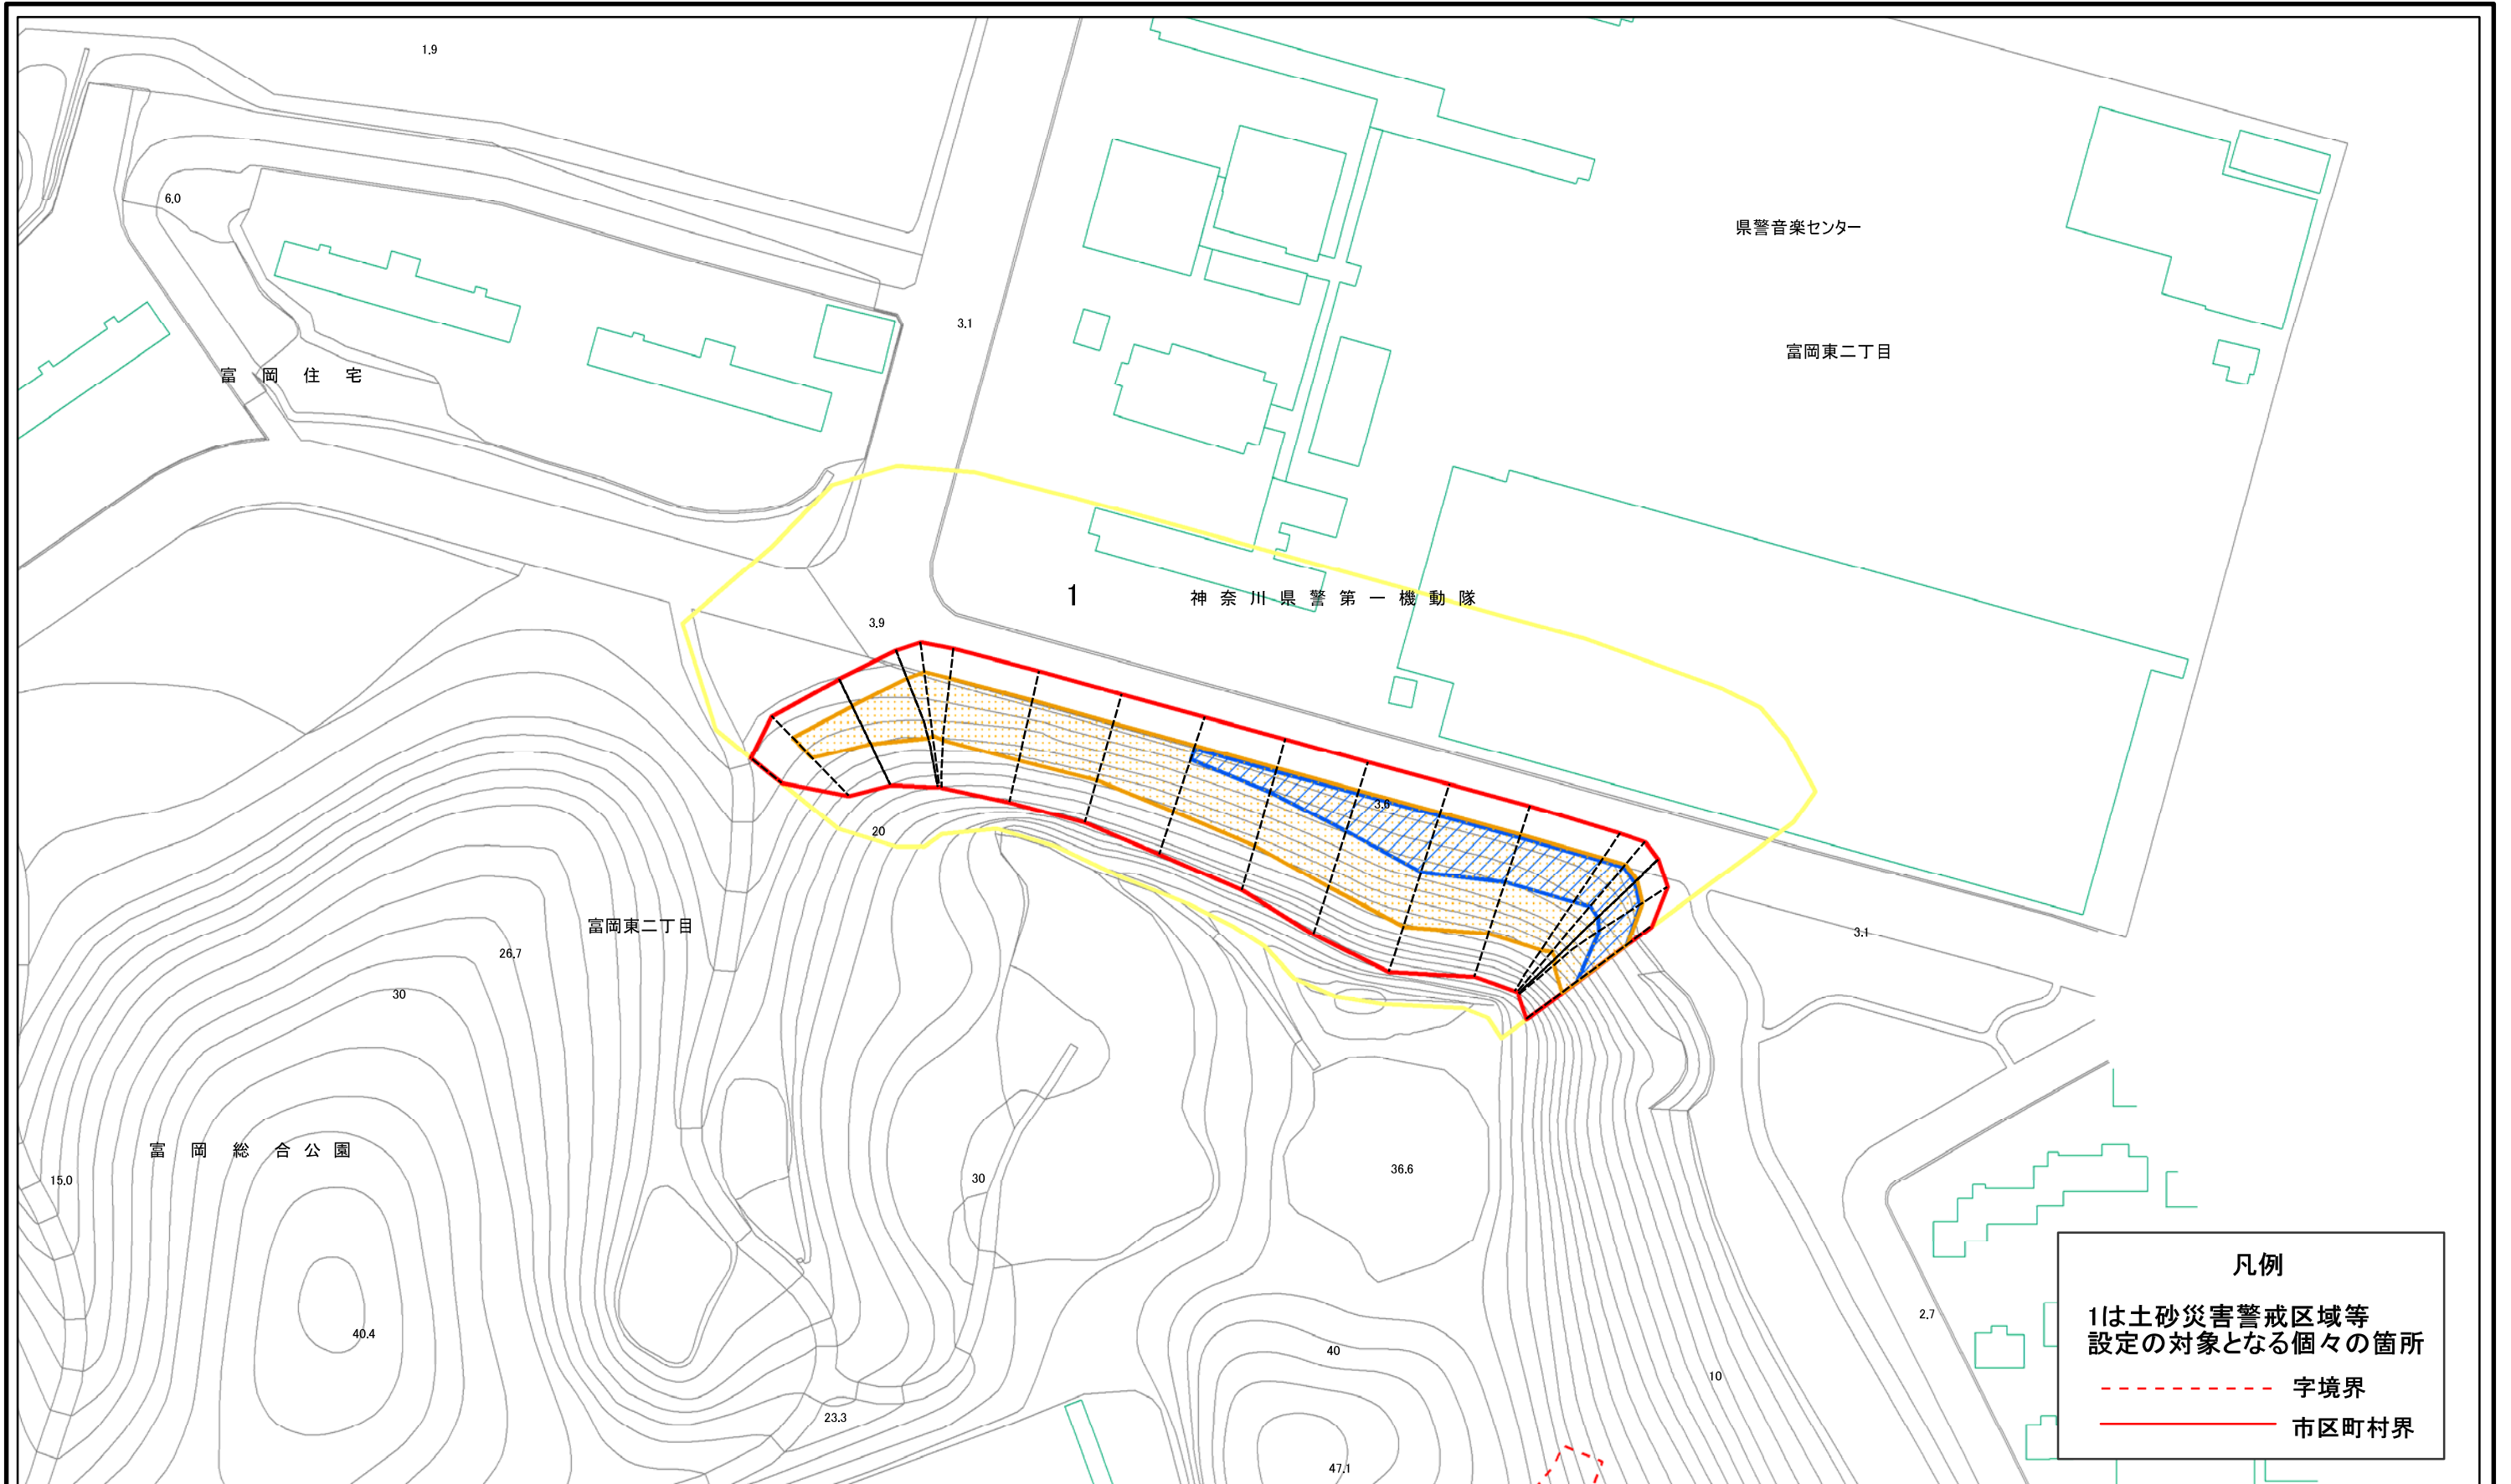
土砂災害警戒区域・土砂災害特別警戒区域 区域図	土砂災害防止法施行令第二条の基準に該当する区域		N 縮尺 1:1,500	自然現象の種類	急傾斜地の崩壊	箇所番号	108-H22-007
	土砂災害防止法施行令第三条の基準に該当する区域			告示番号	神奈川県告示第314号	箇所名	富岡東2丁目1
	土砂等の(移動)高さが1m以下の場合、土砂等の移動による力が100kN/mを超える区域			告示年月日	令和元年12月20日	所在地	横浜市金沢区富岡東2丁目
	土砂等の堆積の高さが3mを超える区域						
それ以外の区域

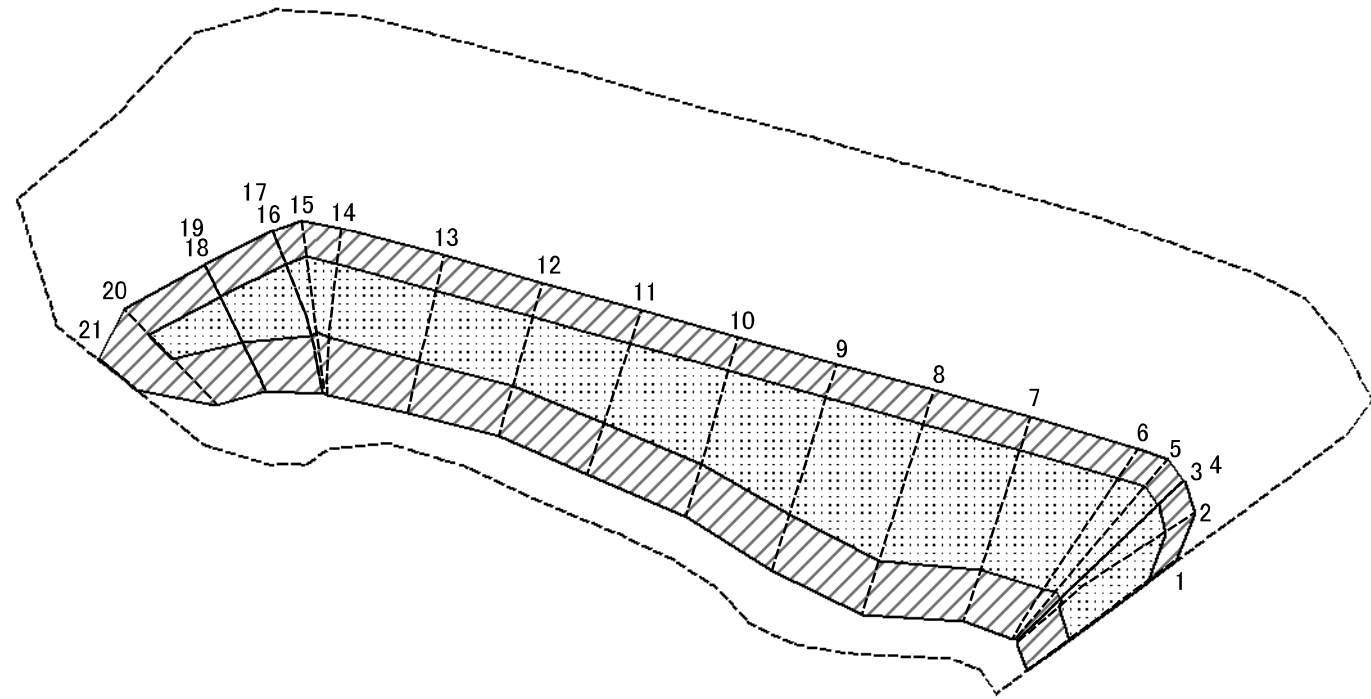
図中の数字は横断測線番号を示す

土砂災害特別警戒区域の区域区分図 (急傾斜地の崩壊に伴う土石等の移動により建築物の地上部に作用すると想定される力)	土砂災害防止法施行令第二条の基準に該当する区域		N 縮尺 1:1,500	自然現象の種類	急傾斜地の崩壊	箇所番号	108-H22-007-1
	土砂災害防止法施行令第三条の基準に該当する区域			告示番号	神奈川県告示第314号	箇所名	富岡東2丁目1
	それ以外の区域			告示年月日	令和元年12月20日	所在地	横浜市金沢区富岡東2丁目

横断測線の区間	土石等の移動により建築物の地上部に作用すると想定される力				土石等の堆積により建築物の地上部に作用すると想定される力				横断測線の区間	土石等の移動により建築物の地上部に作用すると想定される力				土石等の堆積により建築物の地上部に作用すると想定される力			
	土石等の(移動)高さが1m以下の場合、土石等の移動による力が100kN/m ² を超える区域		それ以外の区域		土石等の堆積の高さが3mを超える区域		それ以外の区域			土石等の(移動)高さが1m以下の場合、土石等の移動による力が100kN/m ² を超える区域		それ以外の区域		土石等の堆積の高さが3mを超える区域		それ以外の区域	
	力の大きさのうち最大のもの(kN/m ²)	土石等の高さ(m)	力の大きさのうち最大のもの(kN/m ²)	土石等の高さ(m)	力の大きさのうち最大のもの(kN/m ²)	土石等の高さ(m)	力の大きさのうち最大のもの(kN/m ²)	土石等の高さ(m)		力の大きさのうち最大のもの(kN/m ²)	土石等の高さ(m)	力の大きさのうち最大のもの(kN/m ²)	土石等の高さ(m)	力の大きさのうち最大のもの(kN/m ²)	土石等の高さ(m)	力の大きさのうち最大のもの(kN/m ²)	土石等の高さ(m)
1 ~ 2	121.71	0.75	100.00	0.75	18.99	3.55	16.05	3.00	~								
2 ~ 3	121.71	0.75	100.00	0.75	17.32	3.24	16.05	3.00	~								
4 ~ 5	119.81	0.75	100.00	0.75	16.90	3.16	16.05	3.00	~								
5 ~ 6	120.66	0.75	100.00	0.75	17.06	3.19	16.05	3.00	~								
6 ~ 7	122.46	0.75	100.00	0.75	17.59	3.29	16.05	3.00	~								
7 ~ 8	122.46	0.75	100.00	0.75	17.59	3.29	16.05	3.00	~

8 ~ 9	121.85	0.75	100.00	0.75	17.23	3.22	16.05	3.00	~								
9 ~ 10	120.09	0.75	100.00	0.75	16.97	3.17	16.05	3.00	~								
10 ~ 11	120.09	0.75	100.00	0.75	16.93	3.16	16.05	3.00	~								
11 ~ 12	119.23	0.75	100.00	0.75	-	-	16.05	3.00	~								
12 ~ 13	119.24	0.75	100.00	0.75	-	-	16.05	3.00	~								
13 ~ 14	119.24	0.75	100.00	0.75	-	-	16.05	3.00	~								
14 ~ 15	117.00	0.75	100.00	0.75	-	-	14.72	2.75	~								
15 ~ 16	116.05	0.75	100.00	0.75	-	-	14.51	2.71	~								
17 ~ 18	116.05	0.75	100.00	0.75	-	-	14.94	2.79	~								
19 ~ 20	114.28	0.75	100.00	0.75	-	-	14.94	2.79	~								
20 ~ 21	-	-	100.00	0.75	-	-	12.54	2.34	~								
~									~								
~									~								
~									~								
~									~								
~									~								
~									~								
~									~								
~									~								
~									~								
~									~								
~									~								
~									~

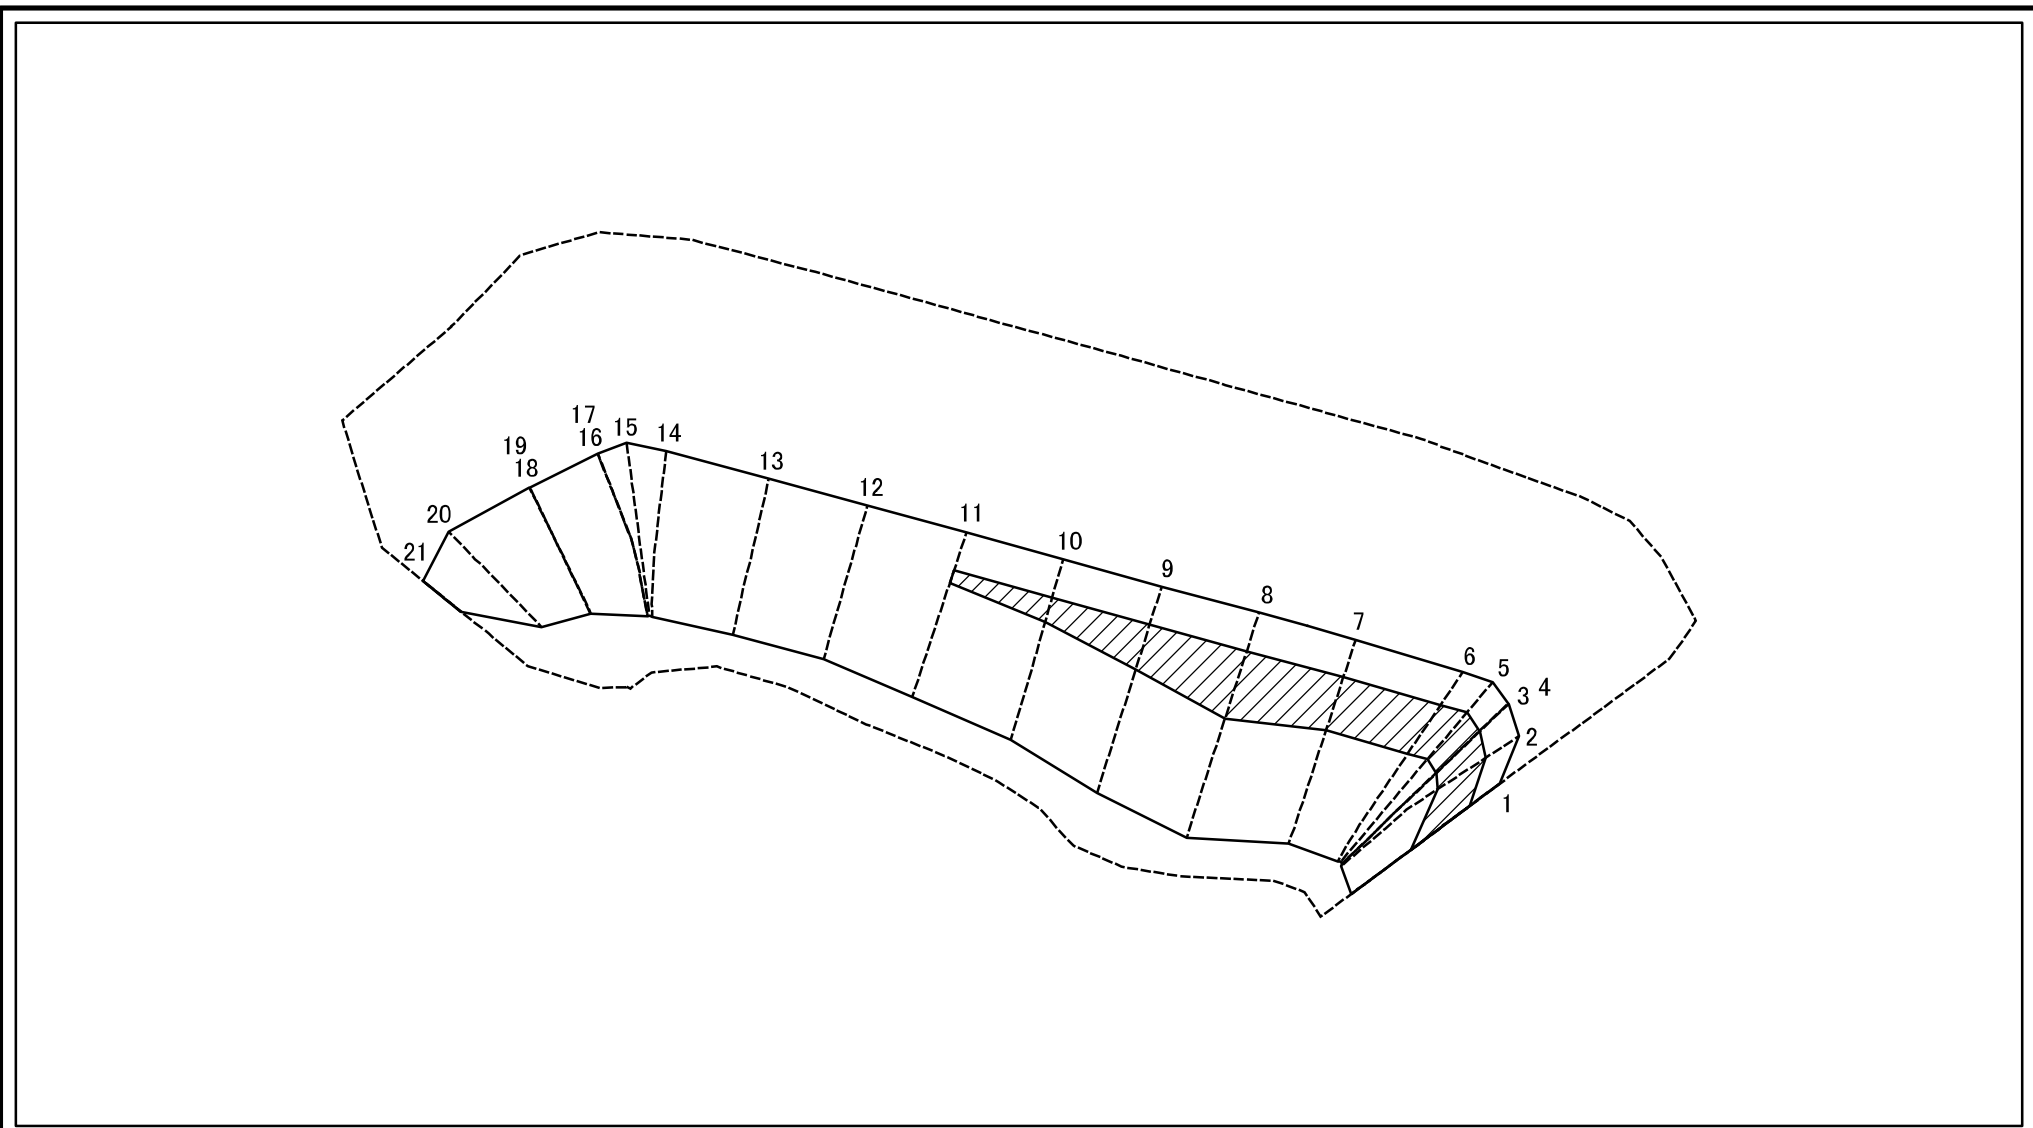
図中の数字は横断測線番号を示す

土砂災害特別警戒区域の区域区分図 (急傾斜地の崩壊に伴う土石等の堆積により建築物の地上部に作用すると想定される力)	土砂災害防止法施行令第二条の基準に該当する区域		N 縮尺 1:1,500	自然現象の種類	急傾斜地の崩壊	箇所番号	108-H22-007-1
	土砂災害防止法施行令第三条の基準に該当する区域			告示番号	神奈川県告示第314号	箇所名	富岡東2丁目1
	それ以外の区域			告示年月日	令和元年12月20日	所在地	横浜市金沢区富岡東2丁目
