土砂災害警戒区域等指定図(その2-1)

土砂災害警戒区域・土砂災害特別警戒区域 区域図	土砂災害防止法施行令第二条の基準に該当する区域		N 縮尺 1:1,000	自然現象の種類	急傾斜地の崩壊	箇所番号	108-H22-009
	土砂災害防止法施行令第三条の基準に該当する区域			告示番号	神奈川県告示第314号	箇所名	富岡東3丁目1
	それ以外の区域			告示年月日	令和元年12月20日	所在地	横浜市金沢区富岡東3丁目及び富岡東2丁目

土砂災害警戒区域等指定図(その2-2)

土砂災害警戒区域等指定図(その2-3)

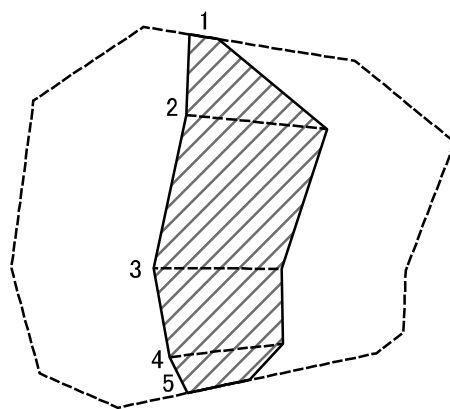
図中の数字は横断測線番号を示す

土砂災害特別警戒区域の区域区分図
(急傾斜地の崩壊に伴う土石等の移動により
建築物の地上部に作用すると想定される力)

土石等の(移動)高さが1m以下の場合、
土石等の移動による力が100kN/mを超える区域

横断測線の区間	土石等の移動により建築物の地上部に作用すると想定される力				土石等の堆積により建築物の地上部に作用すると想定される力				横断測線の区間	土石等の移動により建築物の地上部に作用すると想定される力				土石等の堆積により建築物の地上部に作用すると想定される力			
	土石等の(移動)高さが1m以下の場合、土石等の移動による力が100kN/m ² を超える区域		それ以外の区域		土石等の堆積の高さが3mを超える区域		それ以外の区域			土石等の(移動)高さが1m以下の場合、土石等の移動による力が100kN/m ² を超える区域		それ以外の区域		土石等の堆積の高さが3mを超える区域		それ以外の区域	
	力の大きさのうち最大のもの(kN/m ²)	土石等の高さ(m)	力の大きさのうち最大のもの(kN/m ²)	土石等の高さ(m)	力の大きさのうち最大のもの(kN/m ²)	土石等の高さ(m)	力の大きさのうち最大のもの(kN/m ²)	土石等の高さ(m)		力の大きさのうち最大のもの(kN/m ²)	土石等の高さ(m)	力の大きさのうち最大のもの(kN/m ²)	土石等の高さ(m)	力の大きさのうち最大のもの(kN/m ²)	土石等の高さ(m)	力の大きさのうち最大のもの(kN/m ²)	土石等の高さ(m)
1 ~ 2	-	-	96.83	0.75	-	-	11.36	2.12	~								
2 ~ 3	-	-	96.83	0.75	-	-	11.72	2.19	~								
3 ~ 4	-	-	96.01	0.75	-	-	12.08	2.26	~								
4 ~ 5	-	-	93.40	0.75	-	-	12.08	2.26	~								
~									~								
~									~								
~									~								
~									~								
~									~								
~									~								
~									~								
~									~

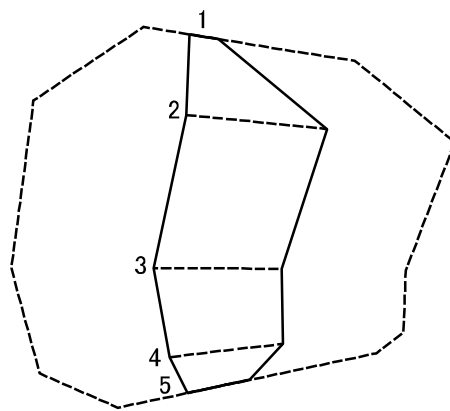
図中の数字は横断測線番号を示す

土砂災害特別警戒区域の区域区分図
(急傾斜地の崩壊に伴う土石等の堆積により
建築物の地上部に作用すると想定される力)
