土砂災害警戒区域等指定図(その2-1)

**土砂災害警戒区域・土砂災害特別警戒区域
 区域図**

土砂災害防止法施行令第二条の基準に該当する区域		N 縮尺 1:2,000	自然現象の種類	急傾斜地の崩壊	箇所番号	108-H22-018
土砂災害防止法施行令第三条の基準に該当する区域			告示番号	神奈川県告示第314号	箇所名	富岡東6丁目2
土砂等の(移動)高さが1m以下の場合、土砂等の移動による力が100kN/mを超える区域			告示年月日	令和元年12月20日	所在地	横浜市金沢区富岡東6丁目
土砂等の堆積の高さが3mを超える区域						
それ以外の区域

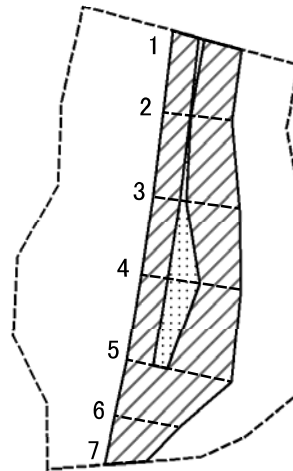
土砂災害警戒区域等指定図(その2-2)

土砂災害特別警戒区域の区域区分図
(急傾斜地の崩壊に伴う土石等の移動により
建築物の地上部に作用すると想定される力)

土石等の(移動)高さが1m以下の場合、
土石等の移動による力が100kN/m²を超える区域

自然現象 の種類	急傾斜地の崩壊	箇所番号	108-H22-018-3
告示番号	神奈川県告示第314号	箇所名	富岡東6丁目2
告示年月日	令和元年12月20日	所在地	横浜市金沢区富岡東6丁目

横断測線の区間	土石等の移動により建築物の地上部に作用すると想定される力				土石等の堆積により建築物の地上部に作用すると想定される力				横断測線の区間	土石等の移動により建築物の地上部に作用すると想定される力				土石等の堆積により建築物の地上部に作用すると想定される力			
	土石等の(移動)高さが1m以下の場合、土石等の移動による力が100kN/m ² を超える区域		それ以外の区域		土石等の堆積の高さが3mを超える区域		それ以外の区域			土石等の(移動)高さが1m以下の場合、土石等の移動による力が100kN/m ² を超える区域		それ以外の区域		土石等の堆積の高さが3mを超える区域		それ以外の区域	
	力の大きさのうち最大のもの(kN/m ²)	土石等の高さ(m)	力の大きさのうち最大のもの(kN/m ²)	土石等の高さ(m)	力の大きさのうち最大のもの(kN/m ²)	土石等の高さ(m)	力の大きさのうち最大のもの(kN/m ²)	土石等の高さ(m)		力の大きさのうち最大のもの(kN/m ²)	土石等の高さ(m)	力の大きさのうち最大のもの(kN/m ²)	土石等の高さ(m)	力の大きさのうち最大のもの(kN/m ²)	土石等の高さ(m)	力の大きさのうち最大のもの(kN/m ²)	土石等の高さ(m)
1 ~ 2	103.35	0.75	100.00	0.75	-	-	14.68	2.74	~								
2 ~ 3	102.36	0.75	100.00	0.75	-	-	14.68	2.74	~								
3 ~ 4	112.60	0.75	100.00	0.75	-	-	13.02	2.43	~								
4 ~ 5	112.60	0.75	100.00	0.75	-	-	13.02	2.43	~								
5 ~ 6	-	-	100.00	0.75	-	-	11.93	2.23	~								
6 ~ 7	-	-	92.35	0.75	-	-	11.19	2.09	~								
~									~								
~									~

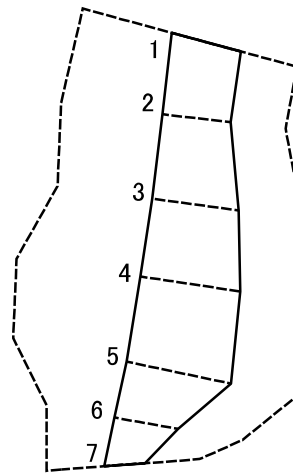
土砂災害警戒区域等指定図(その2-3)

土砂災害特別警戒区域の区域区分図
(急傾斜地の崩壊に伴う土石等の堆積により
建築物の地上部に作用すると想定される力)

土砂災害防止法 施行令第三条の 基準に該当する 区域	土砂災害防止法施行令第二条の基準に該当する区域		N 縮尺 1:2,000	自然現象 の種類	急傾斜地の崩壊	箇所番号	108-H22-018-3
	土石等の堆積の高さが3mを超える区域			告示番号	神奈川県告示第314号	箇所名	富岡東6丁目2
	それ以外の区域			告示年月日	令和元年12月20日	所在地	横浜市金沢区富岡東6丁目
