土砂災害警戒区域等指定図(その2-1)

土砂災害警戒区域等指定図(その2-2)

土砂災害警戒区域等指定図(その2-3)

土砂災害警戒区域等指定図書(その3)

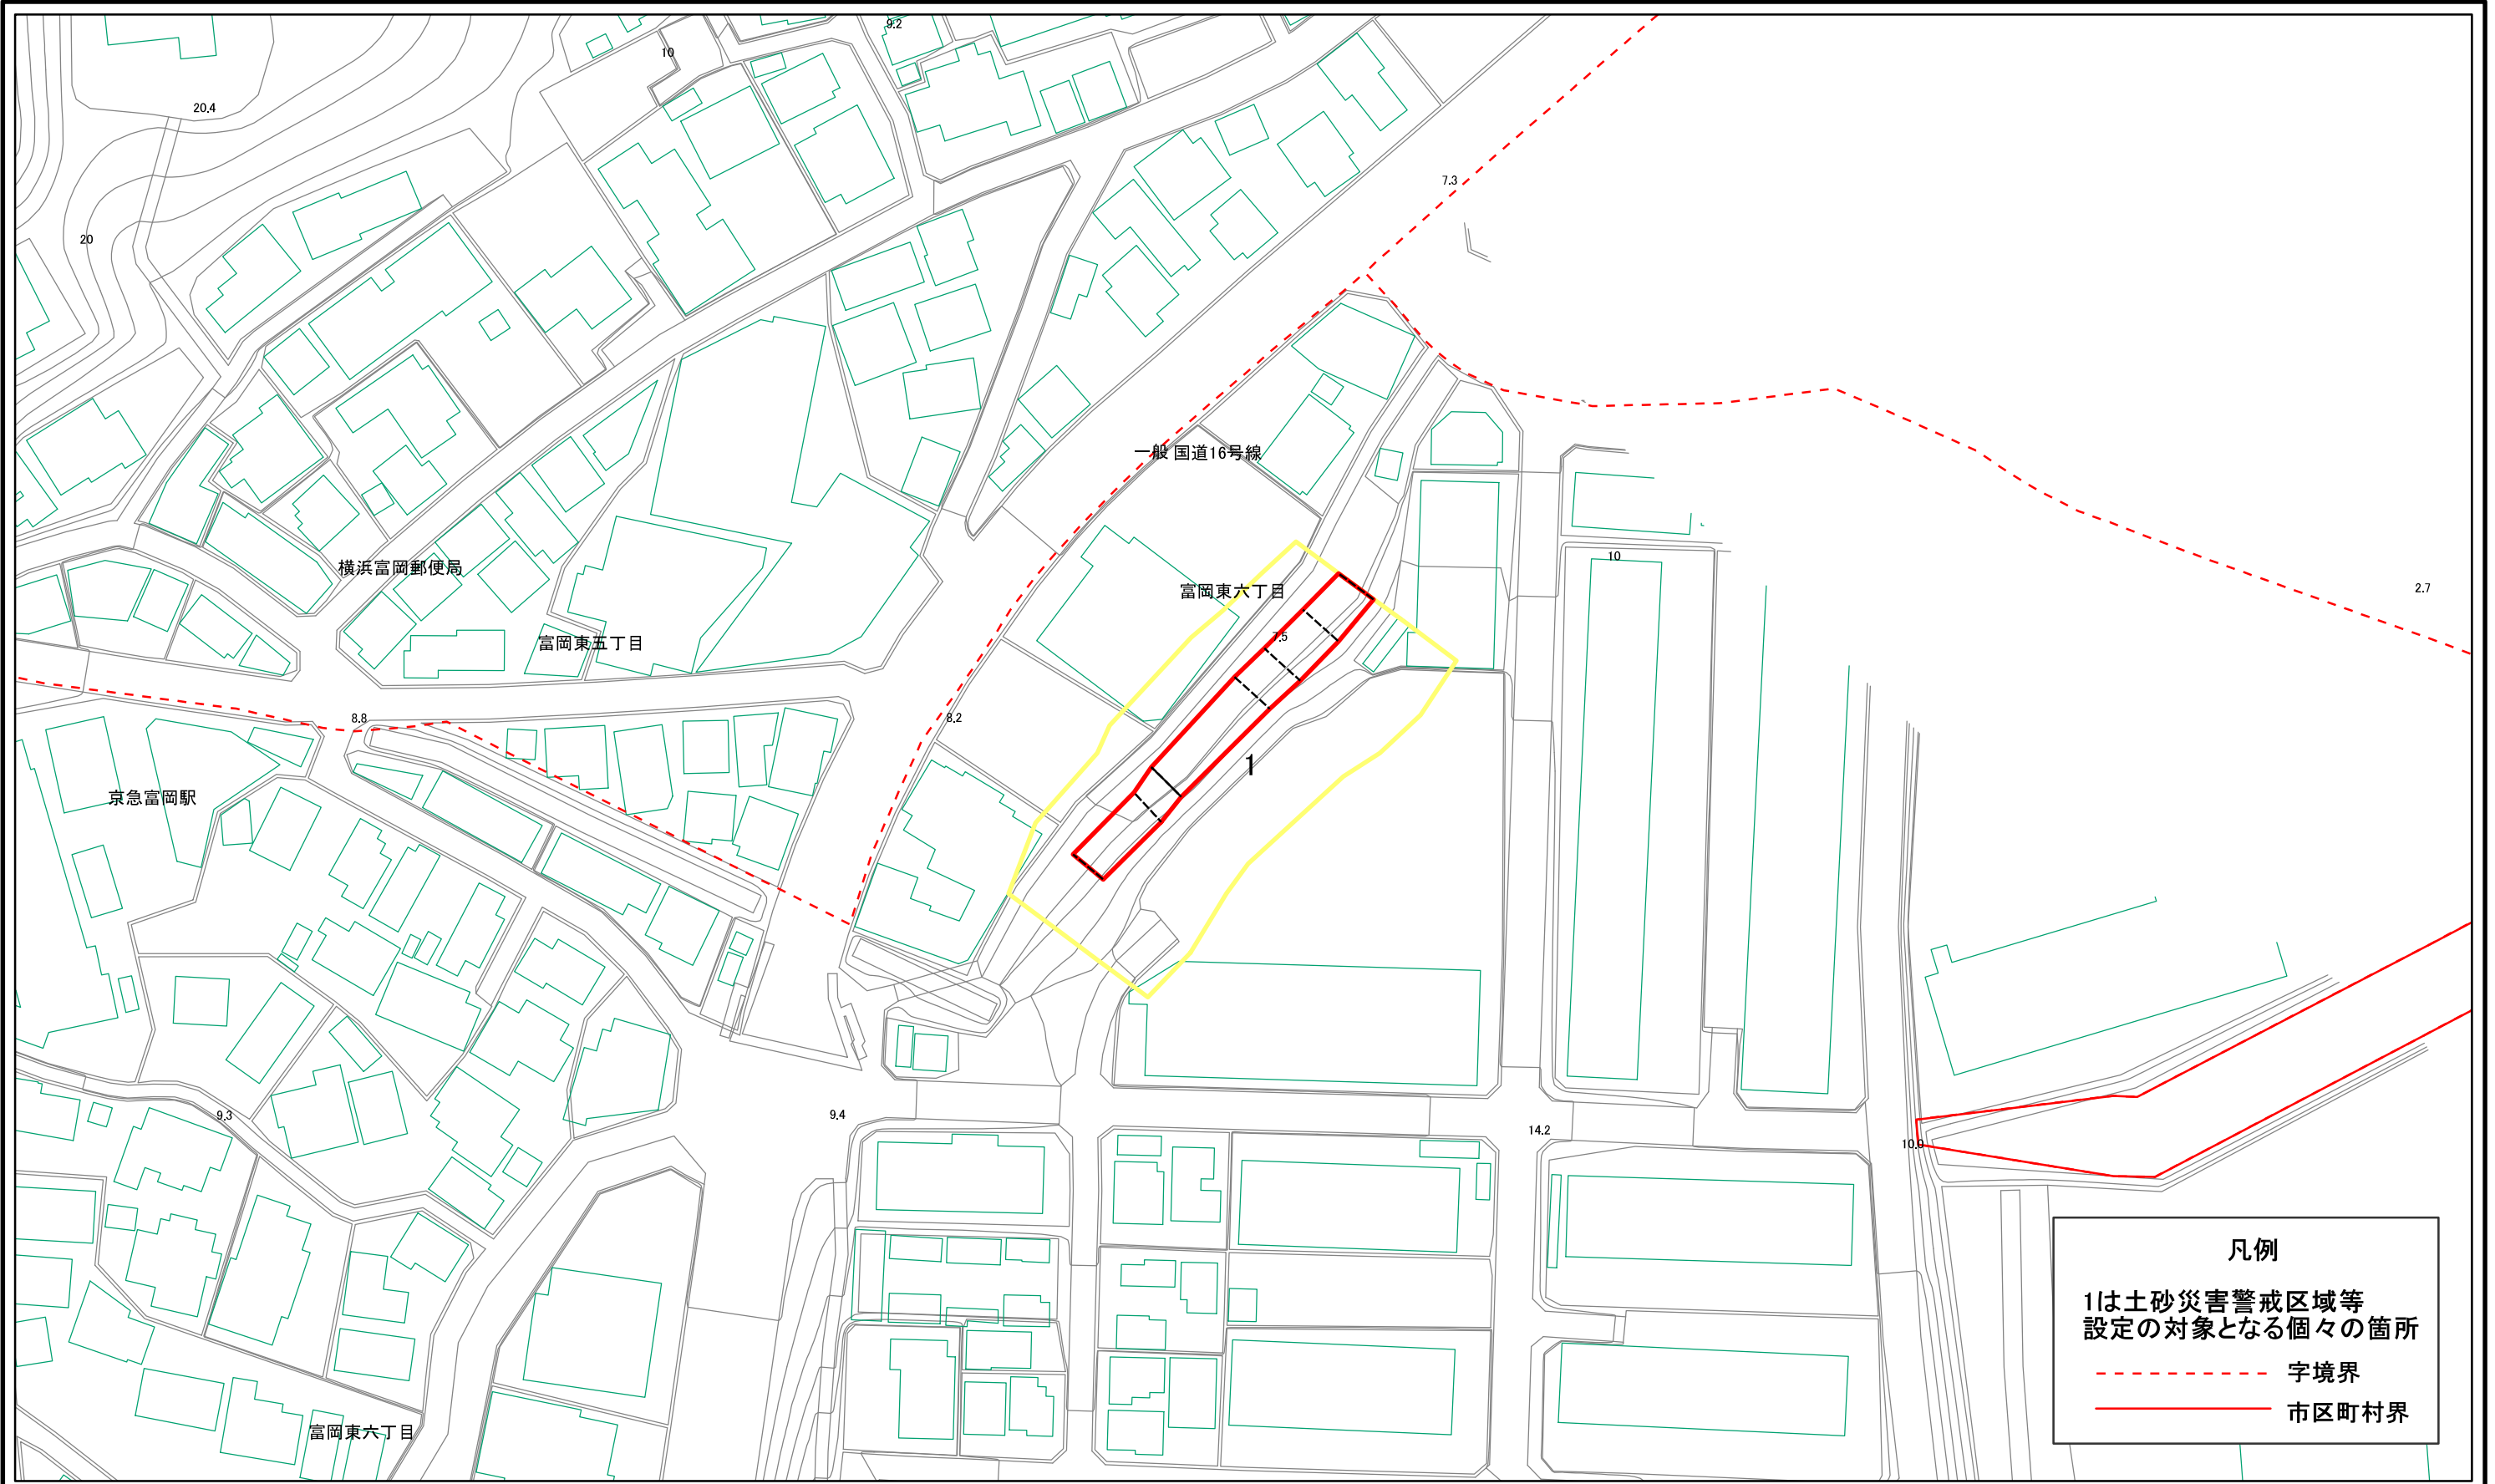
土砂災害警戒区域・土砂災害特別警戒区域 区域図	土砂災害防止法施行令第二条の基準に該当する区域		N 縮尺 1:1,000	自然現象の種類	急傾斜地の崩壊	箇所番号	108-H22-022
	土砂災害防止法施行令第三条の基準に該当する区域			告示番号	神奈川県告示第314号	箇所名	富岡東6丁目6
	土砂等の(移動)高さが1m以下の場合、土砂等の移動による力が100kN/mを超える区域			告示年月日	令和元年12月20日	所在地	横浜市金沢区富岡東6丁目
	土砂等の堆積の高さが3mを超える区域						
	それ以外の区域

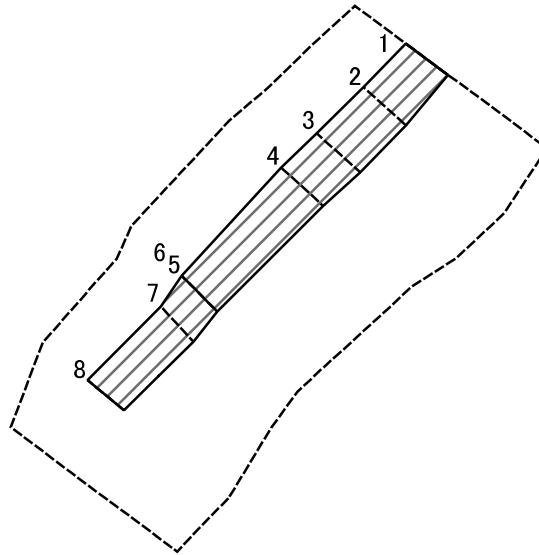
図中の数字は横断測線番号を示す

土砂災害特別警戒区域の区域区分図
(急傾斜地の崩壊に伴う土石等の移動により
建築物の地上部に作用すると想定される力)

土石等の(移動)高さが1m以下の場合、
土石等の移動による力が100kN/m²を超える区域

横断測線の区間	土石等の移動により建築物の地上部に作用すると想定される力				土石等の堆積により建築物の地上部に作用すると想定される力				横断測線の区間	土石等の移動により建築物の地上部に作用すると想定される力				土石等の堆積により建築物の地上部に作用すると想定される力			
	土石等の(移動)高さが1m以下の場合、土石等の移動による力が100kN/m ² を超える区域		それ以外の区域		土石等の堆積の高さが3mを超える区域		それ以外の区域			土石等の(移動)高さが1m以下の場合、土石等の移動による力が100kN/m ² を超える区域		それ以外の区域		土石等の堆積の高さが3mを超える区域		それ以外の区域	
	力の大きさのうち最大のもの(kN/m ²)	土石等の高さ(m)	力の大きさのうち最大のもの(kN/m ²)	土石等の高さ(m)	力の大きさのうち最大のもの(kN/m ²)	土石等の高さ(m)	力の大きさのうち最大のもの(kN/m ²)	土石等の高さ(m)		力の大きさのうち最大のもの(kN/m ²)	土石等の高さ(m)	力の大きさのうち最大のもの(kN/m ²)	土石等の高さ(m)	力の大きさのうち最大のもの(kN/m ²)	土石等の高さ(m)	力の大きさのうち最大のもの(kN/m ²)	土石等の高さ(m)
1 ~ 2	-	-	67.43	0.75	-	-	9.62	1.80	~								
2 ~ 3	-	-	68.88	0.75	-	-	9.20	1.72	~								
3 ~ 4	-	-	69.50	0.75	-	-	9.95	1.86	~								
4 ~ 5	-	-	69.50	0.75	-	-	10.64	1.99	~								
6 ~ 7	-	-	64.57	0.75	-	-	10.64	1.99	~								
7 ~ 8	-	-	64.04	0.75	-	-	10.34	1.93	~								
8 ~ 9	-	-	-	-	-	-	-	-	~								
~									~								
~									~

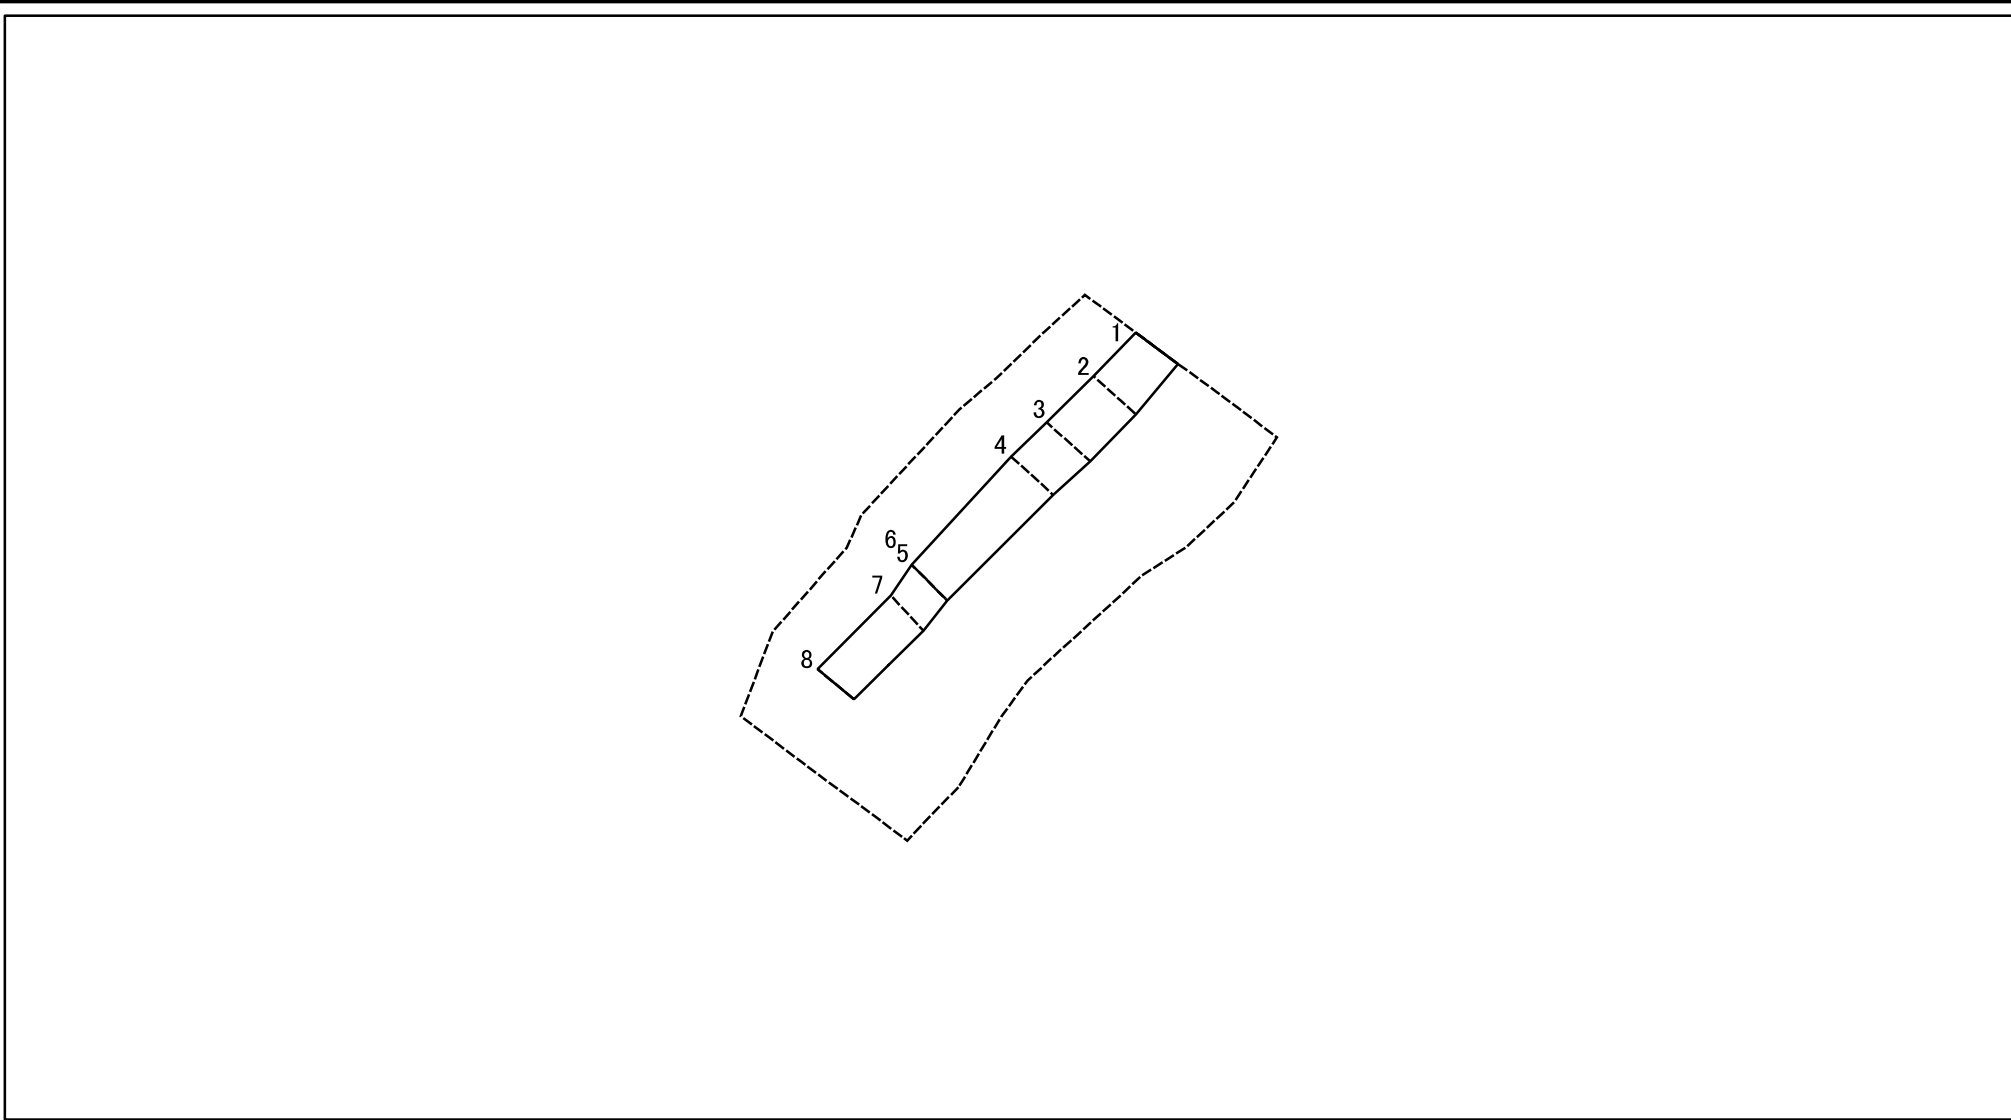
図中の数字は横断測線番号を示す

土砂災害特別警戒区域の区域区分図 (急傾斜地の崩壊に伴う土石等の堆積により 建築物の地上部に作用すると想定される力)	土砂災害防止法施行令第二条の基準に該当する区域			N 縮尺 1:1,000	自然現象の種類	急傾斜地の崩壊	箇所番号	108-H22-022-1
	土砂災害防止法 施行令第三条の 基準に該当する 区域	土石等の堆積の高さが3mを超える区域			告示番号	神奈川県告示第314号	箇所名	富岡東6丁目6
		それ以外の区域			告示年月日	令和元年12月20日	所在地	横浜市金沢区富岡東6丁目
