土砂災害警戒区域等指定図(その2-1)

土砂災害警戒区域・土砂災害特別警戒区域図

土砂災害防止法施行令第二条の基準に該当する区域		N 縮尺 1:2,000	自然現象の種類	急傾斜地の崩壊	箇所番号	108-H22-029
土砂災害防止法施行令第三条の基準に該当する区域			告示番号	神奈川県告示第314号	箇所名	富岡西2丁目2
土砂等の(移動)高さが1m以下の場合、土砂等の移動による力が100kN/mを超える区域			告示年月日	令和元年12月20日	所在地	横浜市金沢区富岡西2丁目、富岡東2丁目、富岡東3丁目、富岡東5丁目及び富岡西1丁目
土砂等の堆積の高さが3mを超える区域						
それ以外の区域

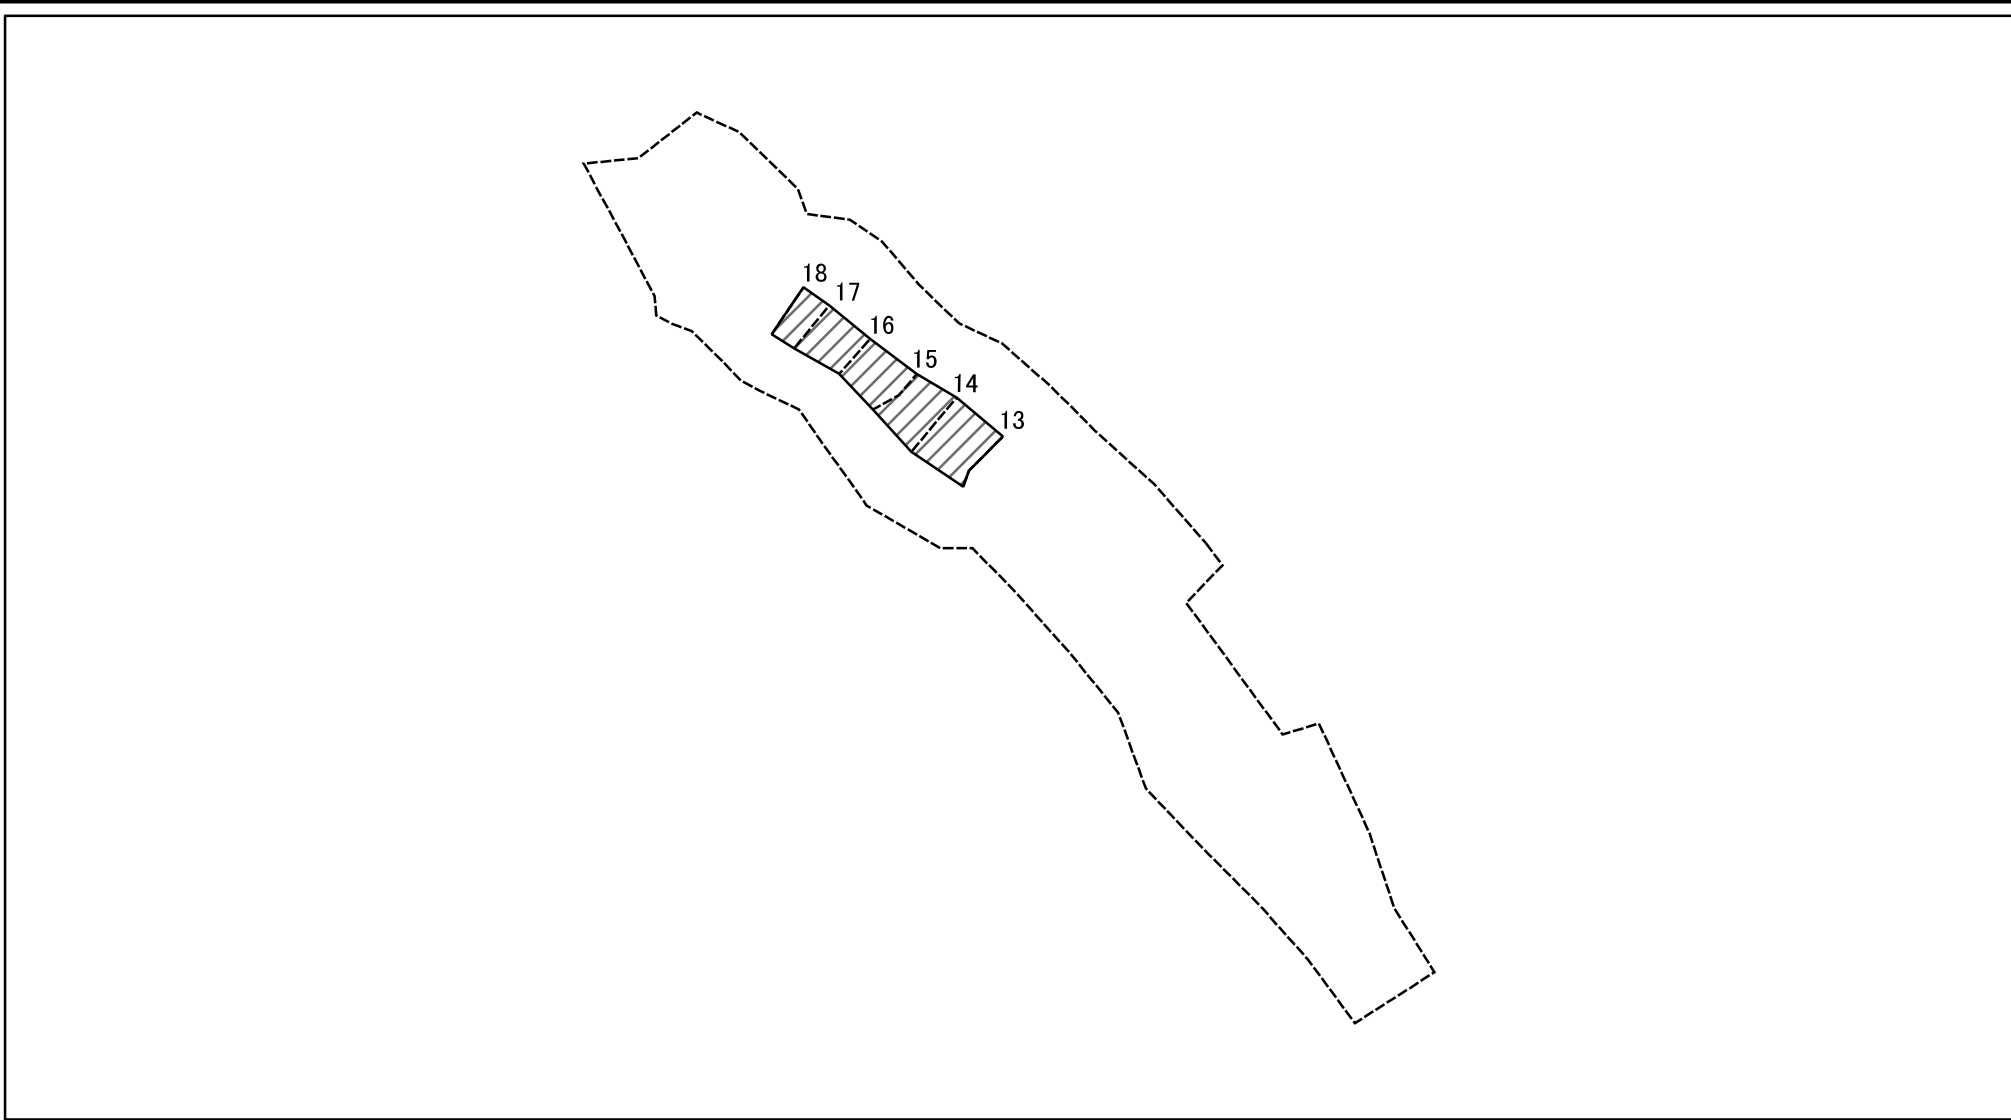
土砂災害警戒区域等指定図(その2-2)

図中の数字は横断測線番号を示す

土砂災害特別警戒区域の区域区分図 (急傾斜地の崩壊に伴う土石等の移動により建築物の地上部に作用すると想定される力)	土砂災害防止法施行令第二条の基準に該当する区域		N 縮尺 1:2,000	自然現象の種類	急傾斜地の崩壊	箇所番号	108-H22-029-2
	土砂災害防止法施行令第三条の基準に該当する区域			告示番号	神奈川県告示第314号	箇所名	富岡西2丁目2
	それ以外の区域			告示年月日	令和元年12月20日	所在地	横浜市金沢区富岡西2丁目、富岡東2丁目、富岡東3丁目及び富岡東5丁目、富岡西1丁目

横断測線の区間	土石等の移動により建築物の地上部に作用すると想定される力				土石等の堆積により建築物の地上部に作用すると想定される力				横断測線の区間	土石等の移動により建築物の地上部に作用すると想定される力				土石等の堆積により建築物の地上部に作用すると想定される力			
	土石等の(移動)高さが1m以下の場合、土石等の移動による力が100kN/m ² を超える区域		それ以外の区域		土石等の堆積の高さが3mを超える区域		それ以外の区域			土石等の(移動)高さが1m以下の場合、土石等の移動による力が100kN/m ² を超える区域		それ以外の区域		土石等の堆積の高さが3mを超える区域		それ以外の区域	
	力の大きさのうち最大のもの (kN/m ²)	土石等の高さ (m)	力の大きさのうち最大のもの (kN/m ²)	土石等の高さ (m)	力の大きさのうち最大のもの (kN/m ²)	土石等の高さ (m)	力の大きさのうち最大のもの (kN/m ²)	土石等の高さ (m)		力の大きさのうち最大のもの (kN/m ²)	土石等の高さ (m)	力の大きさのうち最大のもの (kN/m ²)	土石等の高さ (m)	力の大きさのうち最大のもの (kN/m ²)	土石等の高さ (m)	力の大きさのうち最大のもの (kN/m ²)	土石等の高さ (m)
1 ~ 2	-	-	-	-	-	-	-	-	-	-	-	-	-	-	-	-	
2 ~ 3	-	-	-	-	-	-	-	-	-	-	-	-	-	-	-	-	
3 ~ 4	-	-	-	-	-	-	-	-	-	-	-	-	-	-	-	-	
4 ~ 5	-	-	-	-	-	-	-	-	-	-	-	-	-	-	-	-	
5 ~ 6	-	-	-	-	-	-	-	-	-	-	-	-	-	-	-	-	
6 ~ 7	-	-	-	-	-	-	-	-	-	-	-	-	-	-	-	-	
7 ~ 8	-	-	-	-	-	-	-	-	-	-	-	-	-	-	-	-	
8 ~ 9	-	-	-	-	-	-	-	-	-	-	-	-	-	-	-	-	
9 ~ 10	-	-	-	-	-	-	-	-	-	-	-	-	-	-	-	-

10 ~ 11	-	-	-	-	-	-	-	-	-	-	-	-	-	-	-	-	
11 ~ 12	-	-	-	-	-	-	-	-	-	-	-	-	-	-	-	-	
12 ~ 13	-	-	-	-	-	-	-	-	-	-	-	-	-	-	-	-	
13 ~ 14	-	-	92.10	0.75	-	-	10.45	1.95	-	-	-	-	-	-	-	-	
14 ~ 15	-	-	93.52	0.75	-	-	12.02	2.25	-	-	-	-	-	-	-	-	
15 ~ 16	-	-	93.52	0.75	-	-	14.11	2.64	-	-	-	-	-	-	-	-	
16 ~ 17	-	-	91.39	0.75	-	-	14.11	2.64	-	-	-	-	-	-	-	-	
17 ~ 18	-	-	93.22	0.75	-	-	13.70	2.56	-	-	-	-	-	-	-	-	
18 ~ 19	-	-	-	-	-	-	-	-	-	-	-	-	-	-	-	-	
19 ~ 20	-	-	-	-	-	-	-	-	-	-	-	-	-	-	-	-	
20 ~ 21	-	-	-	-	-	-	-	-	-	-	-	-	-	-	-	-	
21 ~ 22	-	-	-	-	-	-	-	-	-	-	-	-	-	-	-	-	
22 ~ 23	-	-	-	-	-	-	-	-	-	-	-	-	-	-	-	-	
23 ~ 24	-	-	-	-	-	-	-	-	-	-	-	-	-	-	-	-	
~																	
~																	
~

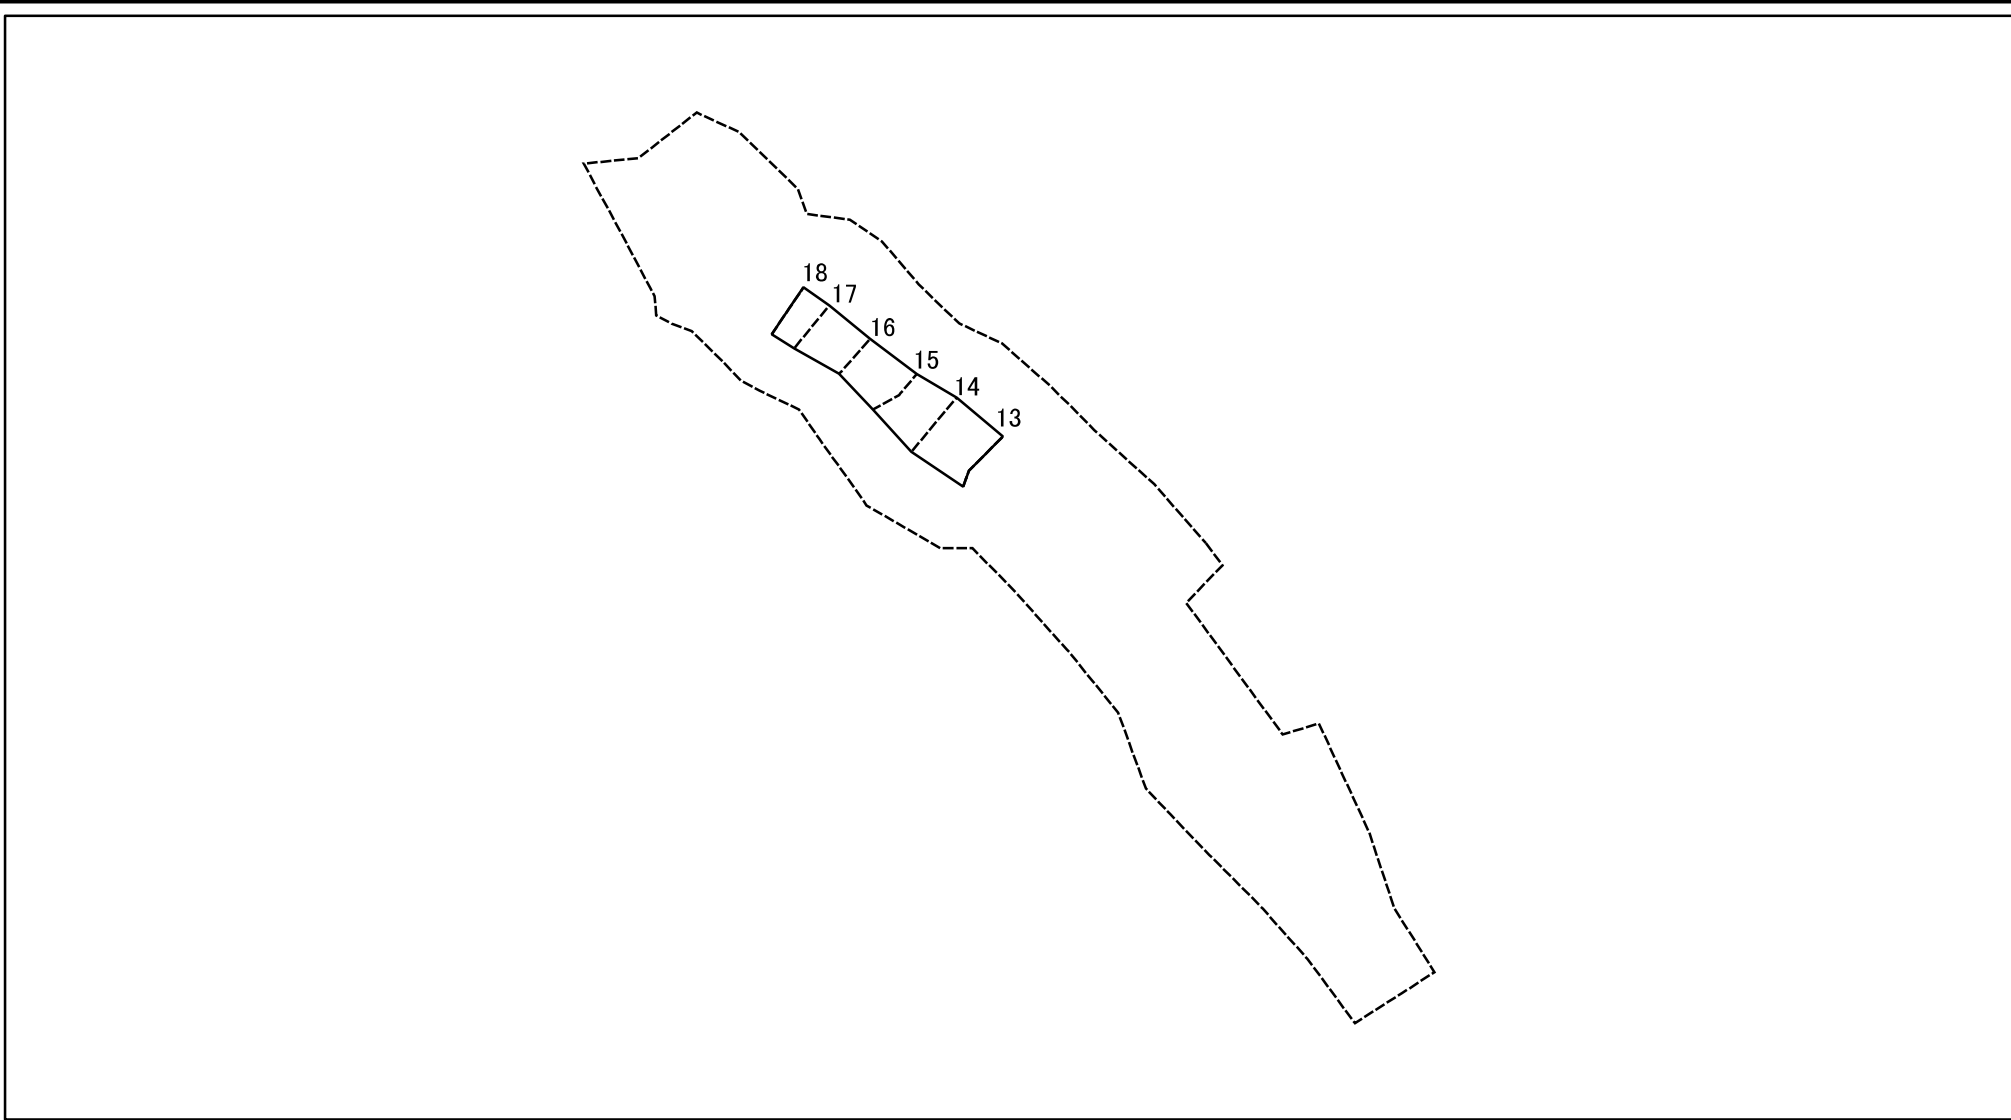
土砂災害警戒区域等指定図(その2-3)

図中の数字は横断測線番号を示す

土砂災害特別警戒区域の区域区分図 (急傾斜地の崩壊に伴う土石等の堆積により建築物の地上部に作用すると想定される力)	土砂災害防止法施行令第二条の基準に該当する区域		N 縮尺 1:2,000	自然現象の種類	急傾斜地の崩壊	箇所番号	108-H22-029-2
	土砂災害防止法施行令第三条の基準に該当する区域			告示番号	神奈川県告示第314号	箇所名	富岡西2丁目2
	それ以外の区域		告示年月日	令和元年12月20日	所在地	横浜市金沢区富岡西2丁目、富岡東2丁目、富岡東3丁目及び富岡東5丁目、富岡西1丁目
