土砂災害警戒区域等指定図(その2-1)

土砂災害警戒区域・土砂災害特別警戒区域区域図	土砂災害防止法施行令第二条の基準に該当する区域		N	自然現象の種類	急傾斜地の崩壊	箇所番号	108-H22-060
	土砂災害防止法施行令第三条の基準に該当する区域			告示番号	神奈川県告示第31号	箇所名	能見台東1
	それ以外の区域			縮尺	1:2,000	告示年月日	令和4年2月1日
					所在地	横浜市金沢区能見台東及び能見台3丁目

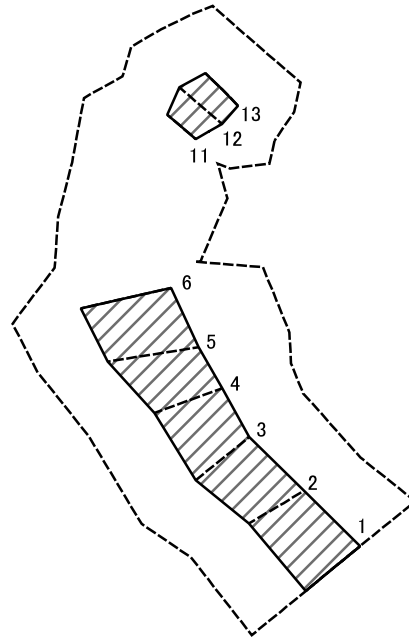
土砂災害警戒区域等指定図(その2-2)

図中の数字は横断測線番号を示す

土砂災害特別警戒区域の区域区分図
(急傾斜地の崩壊に伴う土石等の移動により
建築物の地上部に作用すると想定される力)

横断測線の区間	土石等の移動により建築物の地上部に作用すると想定される力				土石等の堆積により建築物の地上部に作用すると想定される力				横断測線の区間	土石等の移動により建築物の地上部に作用すると想定される力				土石等の堆積により建築物の地上部に作用すると想定される力			
	土石等の(移動)高さが1m以下の場合、土石等の移動による力が100kN/m ² を超える区域		それ以外の区域		土石等の堆積の高さが3mを超える区域		それ以外の区域			土石等の(移動)高さが1m以下の場合、土石等の移動による力が100kN/m ² を超える区域		それ以外の区域		土石等の堆積の高さが3mを超える区域		それ以外の区域	
	力の大きさのうち最大のもの (kN/m ²)	土石等の高さ (m)	力の大きさのうち最大のもの (kN/m ²)	土石等の高さ (m)	力の大きさのうち最大のもの (kN/m ²)	土石等の高さ (m)	力の大きさのうち最大のもの (kN/m ²)	土石等の高さ (m)		力の大きさのうち最大のもの (kN/m ²)	土石等の高さ (m)	力の大きさのうち最大のもの (kN/m ²)	土石等の高さ (m)	力の大きさのうち最大のもの (kN/m ²)	土石等の高さ (m)	力の大きさのうち最大のもの (kN/m ²)	土石等の高さ (m)
1 ~ 2	-	-	87.99	0.75	-	-	8.78	1.64	~								
2 ~ 3	-	-	87.99	0.75	-	-	8.78	1.64	~								
3 ~ 4	-	-	87.23	0.75	-	-	8.54	1.60	~								
4 ~ 5	-	-	88.97	0.75	-	-	10.33	1.93	~								
5 ~ 6	-	-	91.96	0.75	-	-	10.48	1.96	~								
6 ~ 7	-	-	-	-	-	-	-	-	~								
7 ~ 8	-	-	-	-	-	-	-	-	~								
8 ~ 9	-	-	-	-	-	-	-	-	~

9 ~ 10	-	-	-	-	-	-	-	-	~								
10 ~ 11	-	-	-	-	-	-	-	-	~								
11 ~ 12	-	-	91.10	0.75	-	-	10.15	1.90	~								
12 ~ 13	-	-	91.10	0.75	-	-	9.47	1.77	~								
13 ~ 14	-	-	-	-	-	-	-	-	~								
14 ~ 15	-	-	-	-	-	-	-	-	~								
~									~								
~									~								
~									~								
~									~								
~									~								
~									~								
~									~								
~									~								
~									~								
~									~								
~									~								
~									~								
~									~								
~									~								
~									~

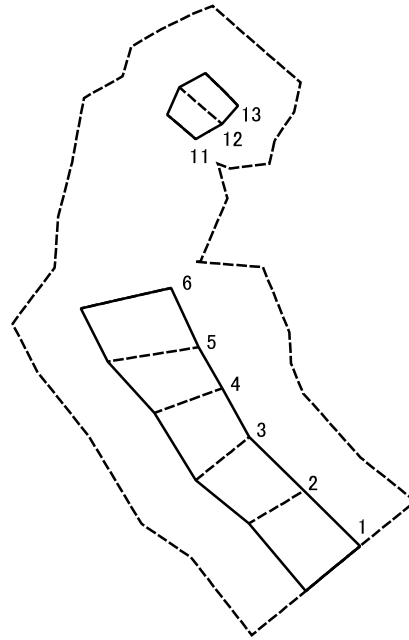
土砂災害警戒区域等指定図(その2-3)

図中の数字は横断測線番号を示す

土砂災害特別警戒区域の区域区分図
(急傾斜地の崩壊に伴う土石等の堆積により
建築物の地上部に作用すると想定される力)

土石等の堆積の高さが3mを超える区域

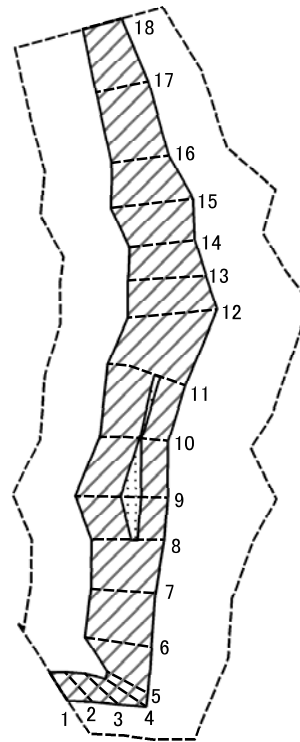
土砂災害警戒区域等指定図(その2-2)

図中の数字は横断測線番号を示す

土砂災害特別警戒区域の区域区分図
(急傾斜地の崩壊に伴う土石等の移動により
建築物の地上部に作用すると想定される力)

横断測線の区間	土石等の移動により建築物の地上部に作用すると想定される力				土石等の堆積により建築物の地上部に作用すると想定される力				横断測線の区間	土石等の移動により建築物の地上部に作用すると想定される力				土石等の堆積により建築物の地上部に作用すると想定される力			
	土石等の(移動)高さが1m以下の場合、土石等の移動による力が100kN/m ² を超える区域		それ以外の区域		土石等の堆積の高さが3mを超える区域		それ以外の区域			土石等の(移動)高さが1m以下の場合、土石等の移動による力が100kN/m ² を超える区域		それ以外の区域		土石等の堆積の高さが3mを超える区域		それ以外の区域	
	力の大きさのうち最大のもの(kN/m ²)	土石等の高さ(m)	力の大きさのうち最大のもの(kN/m ²)	土石等の高さ(m)	力の大きさのうち最大のもの(kN/m ²)	土石等の高さ(m)	力の大きさのうち最大のもの(kN/m ²)	土石等の高さ(m)		力の大きさのうち最大のもの(kN/m ²)	土石等の高さ(m)	力の大きさのうち最大のもの(kN/m ²)	土石等の高さ(m)	力の大きさのうち最大のもの(kN/m ²)	土石等の高さ(m)	力の大きさのうち最大のもの(kN/m ²)	土石等の高さ(m)
1 ~ 2	-	-	80.70	0.75	-	-	10.00	1.87	~								
2 ~ 3	-	-	84.78	0.75	-	-	9.91	1.85	~								
3 ~ 4	-	-	88.34	0.75	-	-	10.08	1.88	~								
4 ~ 5	-	-	88.34	0.75	-	-	10.57	1.97	~								
5 ~ 6	-	-	98.82	0.75	-	-	10.57	1.97	~								
6 ~ 7	-	-	98.82	0.75	-	-	9.87	1.84	~								
7 ~ 8	-	-	100.00	0.75	-	-	12.29	2.30	~								
8 ~ 9	108.04	0.75	100.00	0.75	-	-	12.29	2.30	~

9 ~ 10	108.04	0.75	100.00	0.75	-	-	11.68	2.18	~								
10 ~ 11	102.56	0.75	100.00	0.75	-	-	11.51	2.15	~								
11 ~ 12	-	-	100.00	0.75	-	-	11.51	2.15	~								
12 ~ 13	-	-	96.09	0.75	-	-	10.77	2.01	~								
13 ~ 14	-	-	91.65	0.75	-	-	10.71	2.00	~								
14 ~ 15	-	-	89.53	0.75	-	-	10.34	1.93	~								
15 ~ 16	-	-	86.90	0.75	-	-	10.34	1.93	~								
16 ~ 17	-	-	84.07	0.75	-	-	8.73	1.63	~								
17 ~ 18	-	-	78.02	0.75	-	-	8.47	1.58	~								
~									~								
~									~								
~									~								
~									~								
~									~								
~									~								
~									~								
~									~								
~									~								
~									~								
~									~								
~									~								
~									~

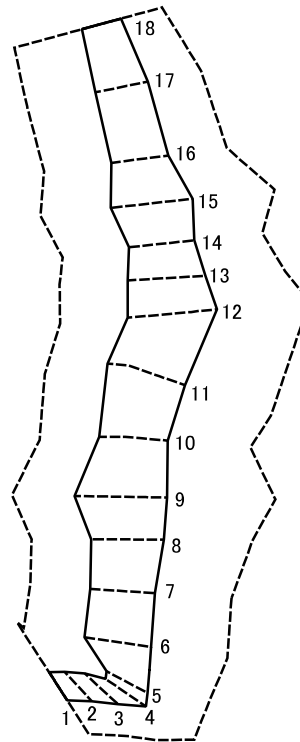
土砂災害警戒区域等指定図(その2-3)

図中の数字は横断測線番号を示す

土砂災害特別警戒区域の区域区分図
 (急傾斜地の崩壊に伴う土石等の堆積により建築物の地上部に作用すると想定される力)
