土砂災害警戒区域等指定図(その2-1)

土砂災害警戒区域・土砂災害特別警戒区域 区域図	土砂災害防止法施行令第二条の基準に該当する区域		N 縮尺 1:1,000	自然現象の種類	急傾斜地の崩壊	箇所番号	108-H22-075
	土砂災害防止法施行令第三条の基準に該当する区域			告示番号	神奈川県告示第314号	箇所名	能見台5丁目3
	土砂等の(移動)高さが1m以下の場合、土砂等の移動による力が100kN/mを超える区域			告示年月日	令和元年12月20日	所在地	横浜市金沢区能見台5丁目能見台4丁目及び能見台森
	土砂等の堆積の高さが3mを超える区域

土砂災害警戒区域等指定図書(その3)

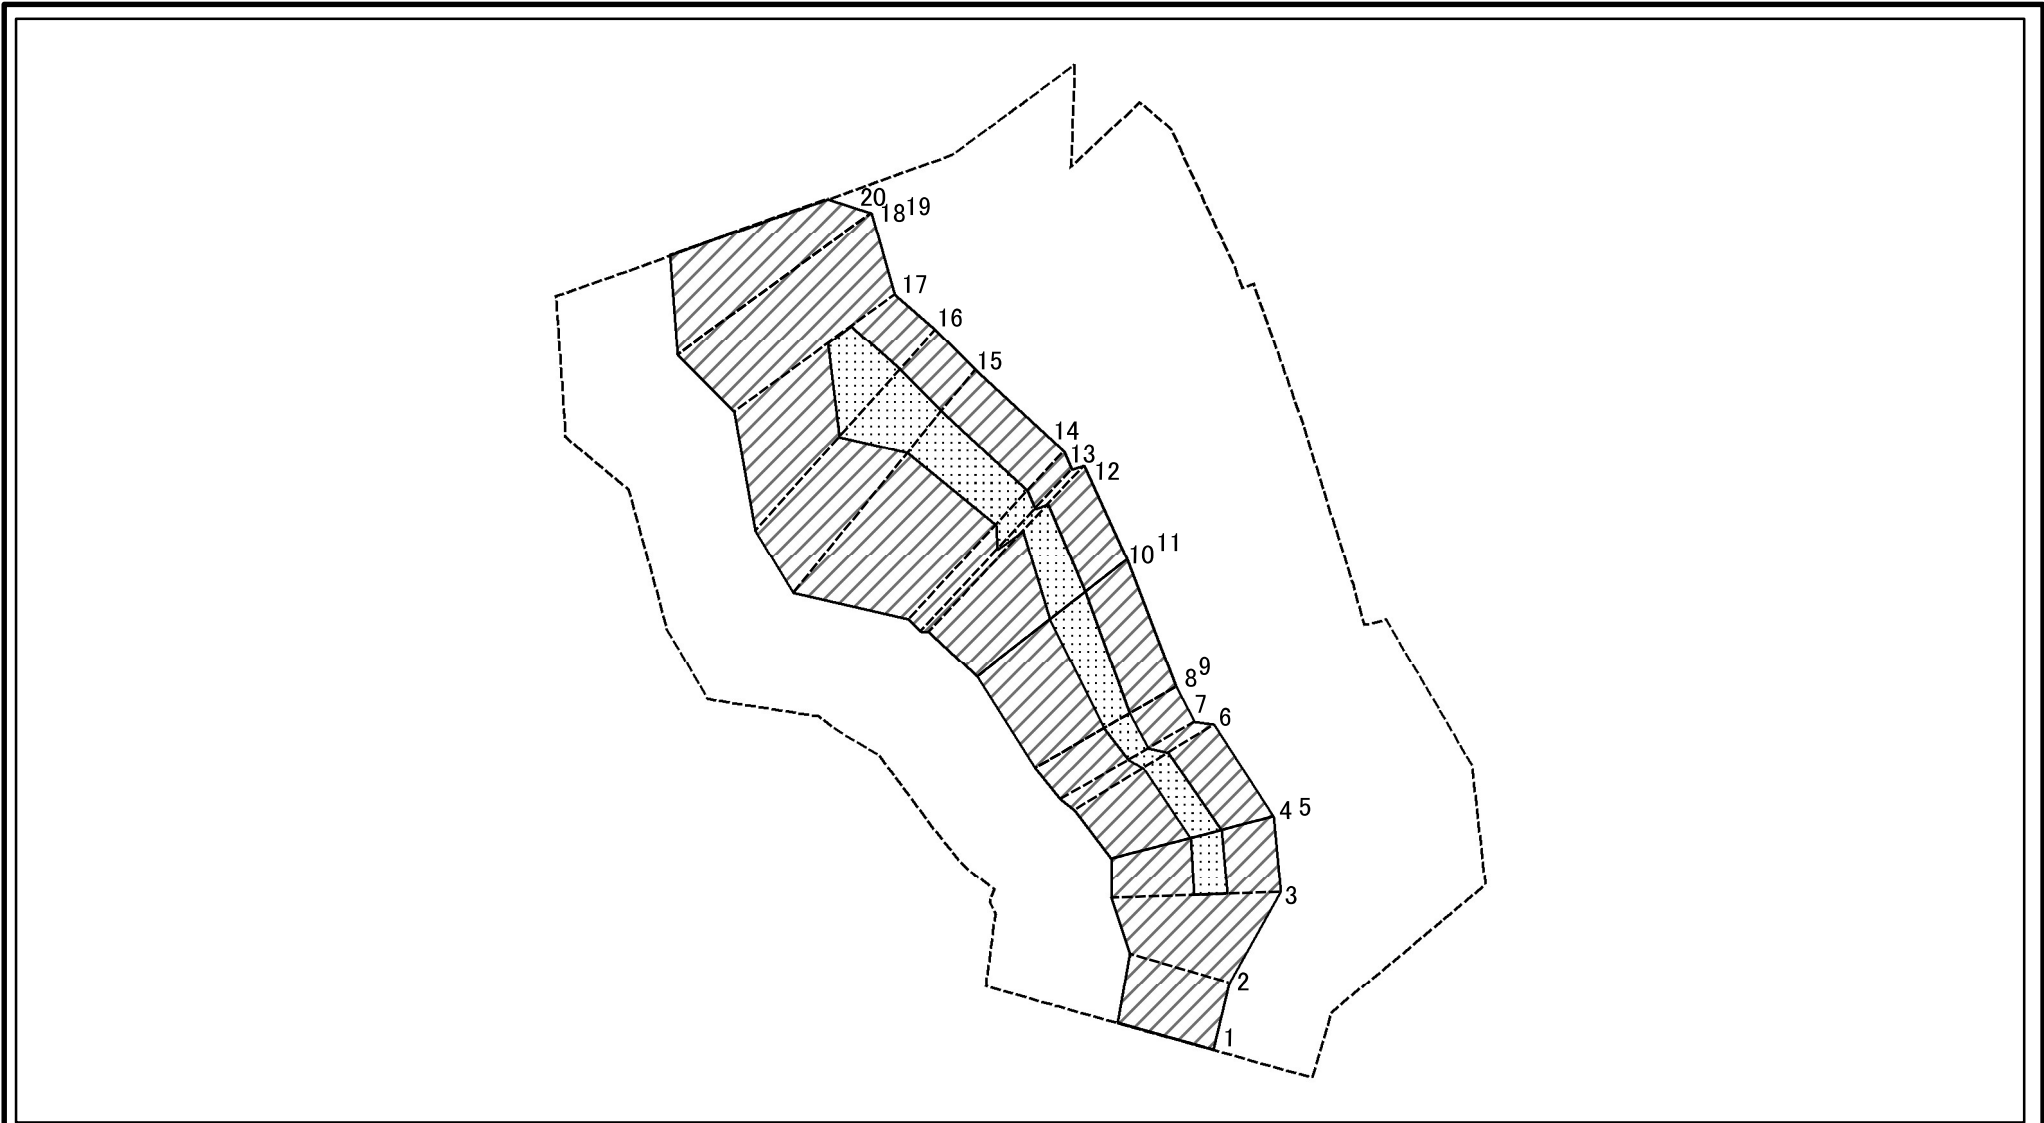
土砂災害警戒区域等指定図(その2-2)

図中の数字は横断測線番号を示す

土砂災害特別警戒区域の区域区分図 (急傾斜地の崩壊に伴う土石等の移動により建築物の地上部に作用すると想定される力)	土砂災害防止法施行令第二条の基準に該当する区域		N 縮尺 1:1,000	自然現象の種類	急傾斜地の崩壊	箇所番号	108-H22-075-1
	土砂災害防止法施行令第三条の基準に該当する区域			告示番号	神奈川県告示第314号	箇所名	能見台5丁目3
	それ以外の区域			告示年月日	令和元年12月20日	所在地	横浜市金沢区能見台5丁目能見台4丁目及び能見台森

横断測線の区間	土石等の移動により建築物の地上部に作用すると想定される力				土石等の堆積により建築物の地上部に作用すると想定される力				横断測線の区間	土石等の移動により建築物の地上部に作用すると想定される力				土石等の堆積により建築物の地上部に作用すると想定される力			
	土石等の(移動)高さが1m以下の場合、土石等の移動による力が100kN/m ² を超える区域		それ以外の区域		土石等の堆積の高さが3mを超える区域		それ以外の区域			土石等の(移動)高さが1m以下の場合、土石等の移動による力が100kN/m ² を超える区域		それ以外の区域		土石等の堆積の高さが3mを超える区域		それ以外の区域	
	力の大きさのうち最大のもの (kN/m ²)	土石等の高さ (m)	力の大きさのうち最大のもの (kN/m ²)	土石等の高さ (m)	力の大きさのうち最大のもの (kN/m ²)	土石等の高さ (m)	力の大きさのうち最大のもの (kN/m ²)	土石等の高さ (m)		力の大きさのうち最大のもの (kN/m ²)	土石等の高さ (m)	力の大きさのうち最大のもの (kN/m ²)	土石等の高さ (m)	力の大きさのうち最大のもの (kN/m ²)	土石等の高さ (m)	力の大きさのうち最大のもの (kN/m ²)	土石等の高さ (m)
1 ~ 2	-	-	78.67	0.75	-	-	8.63	1.61	~								
2 ~ 3	-	-	100.00	0.75	-	-	13.09	2.45	~								
3 ~ 4	107.63	0.75	100.00	0.75	-	-	13.17	2.46	~								
5 ~ 6	107.63	0.75	100.00	0.75	-	-	13.17	2.46	~								
6 ~ 7	107.17	0.75	100.00	0.75	-	-	12.42	2.32	~								
7 ~ 8	107.42	0.75	100.00	0.75	-	-	13.45	2.51	~								
9 ~ 10	108.40	0.75	100.00	0.75	-	-	13.45	2.51	~

11 ~ 12	108.40	0.75	100.00	0.75	-	-	12.64	2.36	~								
12 ~ 13	107.45	0.75	100.00	0.75	-	-	12.18	2.28	~								
13 ~ 14	107.45	0.75	100.00	0.75	-	-	12.18	2.28	~								
14 ~ 15	105.17	0.75	100.00	0.75	-	-	13.22	2.47	~								
15 ~ 16	108.48	0.75	100.00	0.75	-	-	13.66	2.55	~								
16 ~ 17	108.48	0.75	100.00	0.75	-	-	13.66	2.55	~								
17 ~ 18	-	-	100.00	0.75	-	-	12.12	2.26	~								
19 ~ 20	-	-	100.00	0.75	-	-	13.17	2.46	~								
~									~								
~									~								
~									~								
~									~								
~									~								
~									~								
~									~								
~									~								
~									~								
~									~								
~									~								
~									~								
~									~

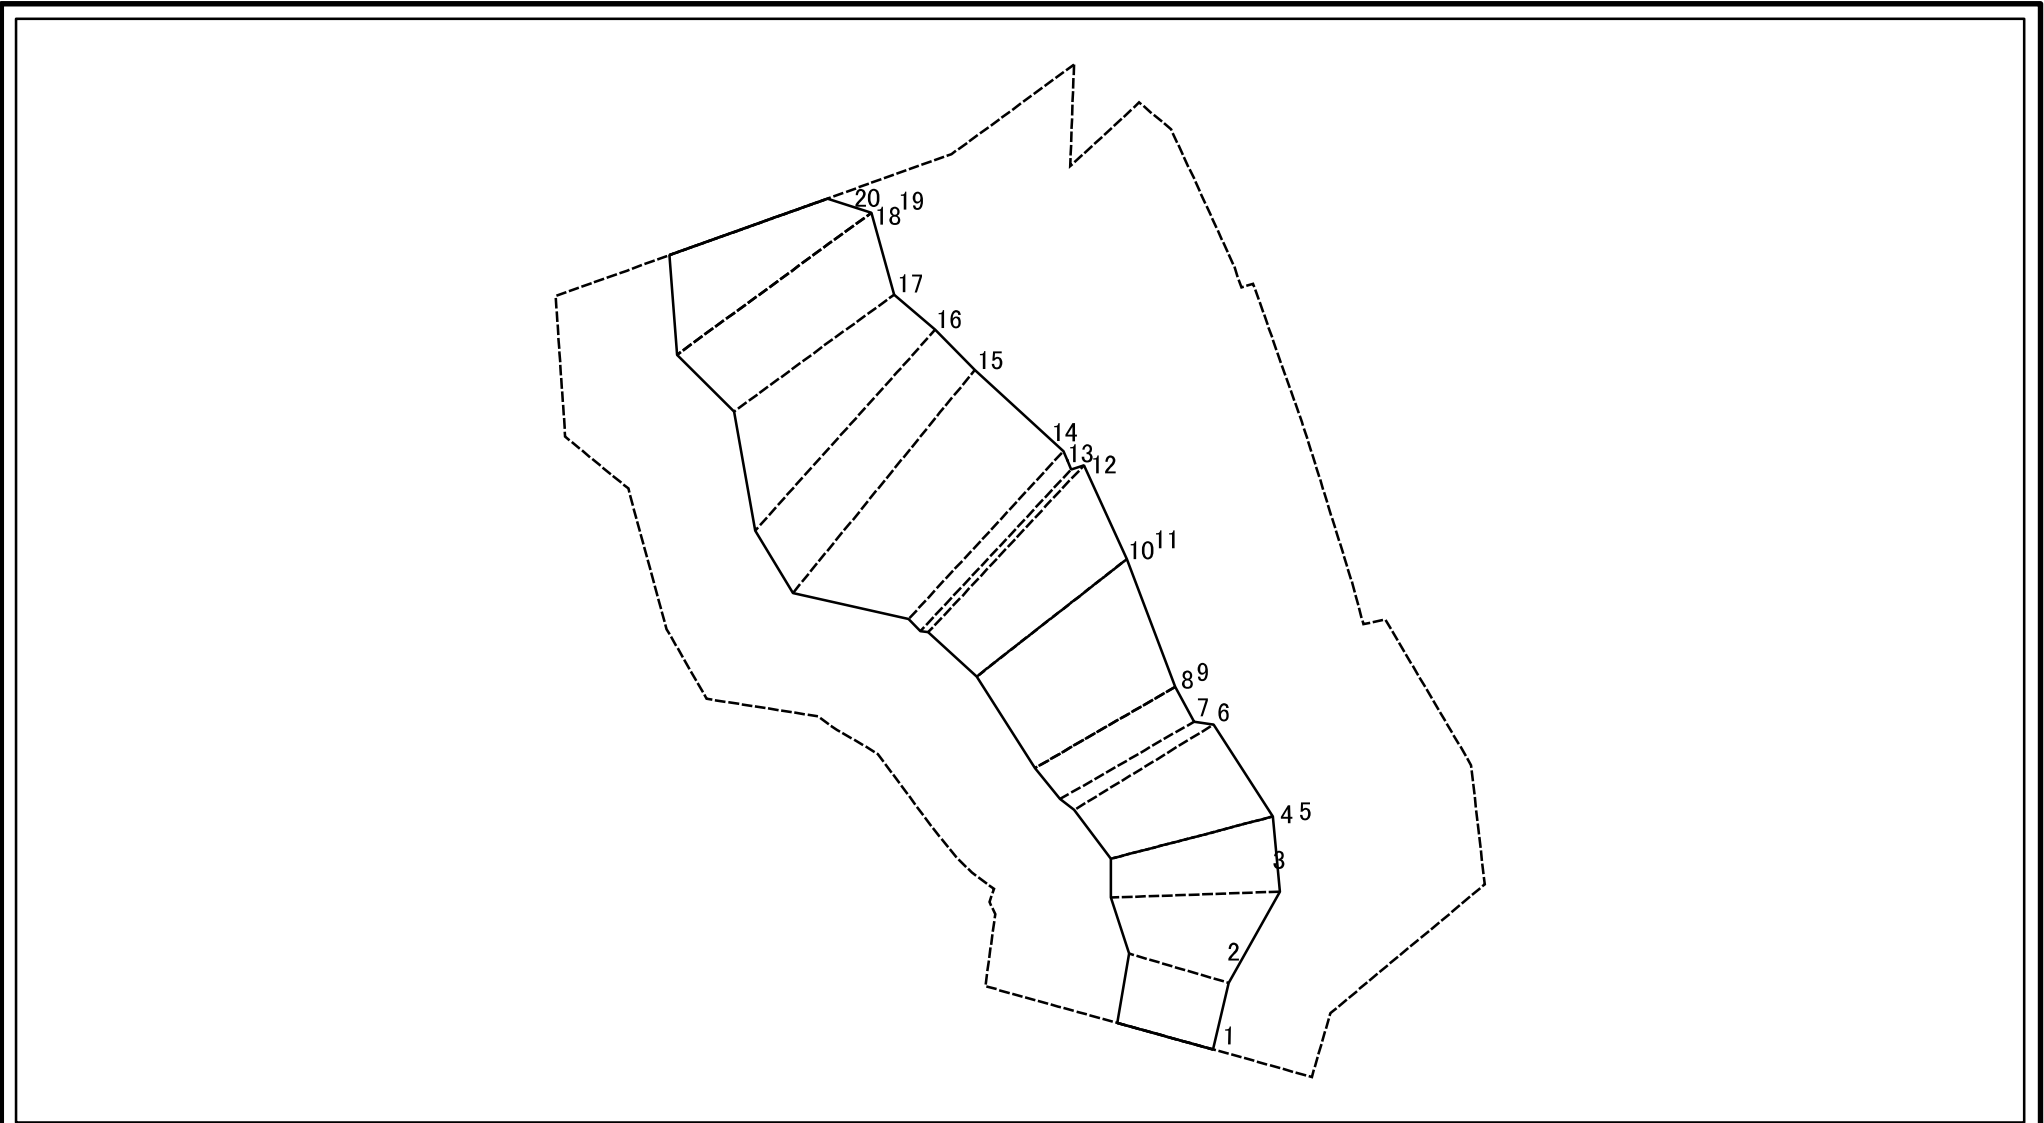
土砂災害警戒区域等指定図(その2-3)

図中の数字は横断測線番号を示す

土砂災害特別警戒区域の区域区分図 (急傾斜地の崩壊に伴う土石等の堆積により建築物の地上部に作用すると想定される力)	土砂災害防止法施行令第二条の基準に該当する区域			N 縮尺 1:1,000	自然現象の種類	急傾斜地の崩壊	箇所番号	108-H22-075-1
	土砂災害防止法施行令第三条の基準に該当する区域	土石等の堆積の高さが3mを超える区域			告示番号	神奈川県告示第314号	箇所名	能見台5丁目3
		それ以外の区域		告示年月日	令和元年12月20日	所在地	横浜市金沢区能見台5丁目能見台4丁目及び能見台森
