土砂災害警戒区域等指定図(その2-1)

| 土砂災害警戒区域・土砂災害特別警戒区域図 | 土砂災害防止法施行令第二条の基準に該当する区域 | | N 縮尺 1:1,500 | 自然現象の種類 | 急傾斜地の崩壊 | 箇所番号 | 108-H22-085 |
| | 土砂災害防止法施行令第三条の基準に該当する区域 | | | 告示番号 | 神奈川県告示第314号 | 箇所名 | 西柴一丁目3 |
| | 土砂等の(移動)高さが1m以下の場合、土砂等の移動による力が100kN/mを超える区域 | | | 告示年月日 | 令和元年12月20日 | 所在地 | 横浜市金沢区西柴一丁目及び西柴二丁目 |

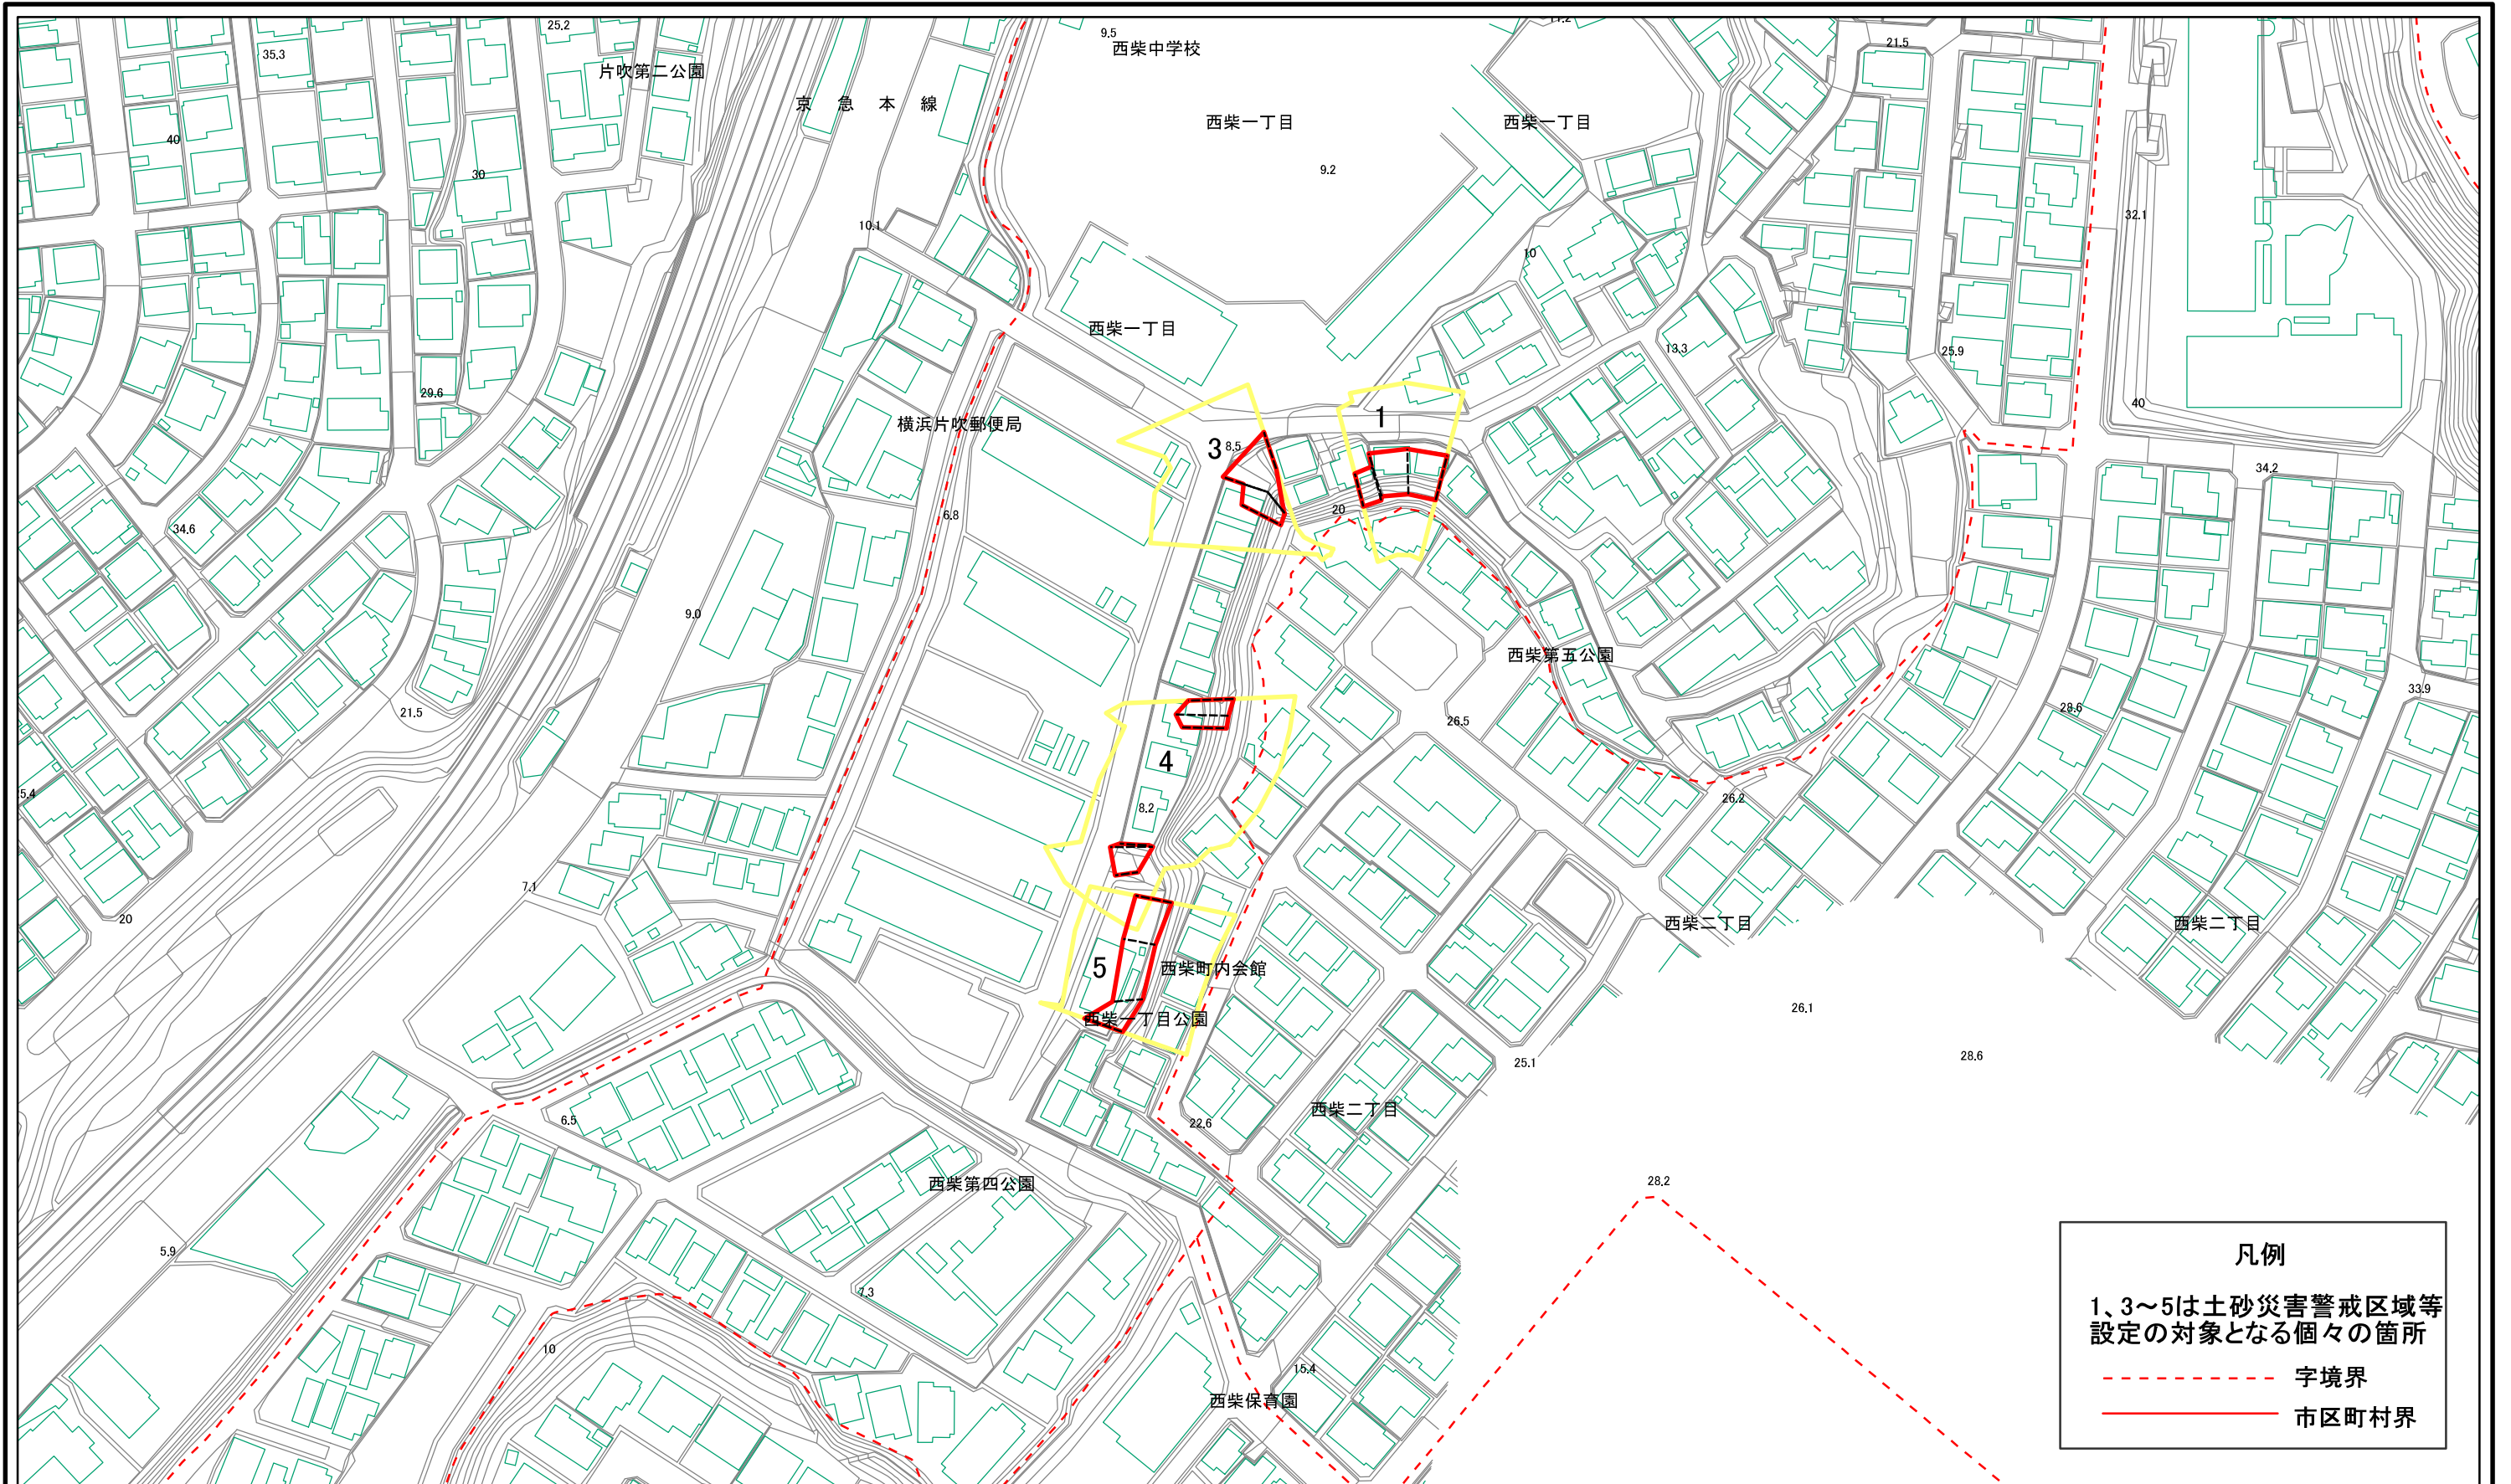
| | 土砂等の堆積の高さが3mを超える区域 | | | | | | |
