土砂災害警戒区域等指定図(その2-1)

自然現象の種類	急傾斜地の崩壊	箇所番号	108-H22-090-1
告示番号	神奈川県告示第314号	箇所名	西柴3丁目1
告示年月日	令和元年12月20日	所在地	横浜市金沢区西柴3丁目

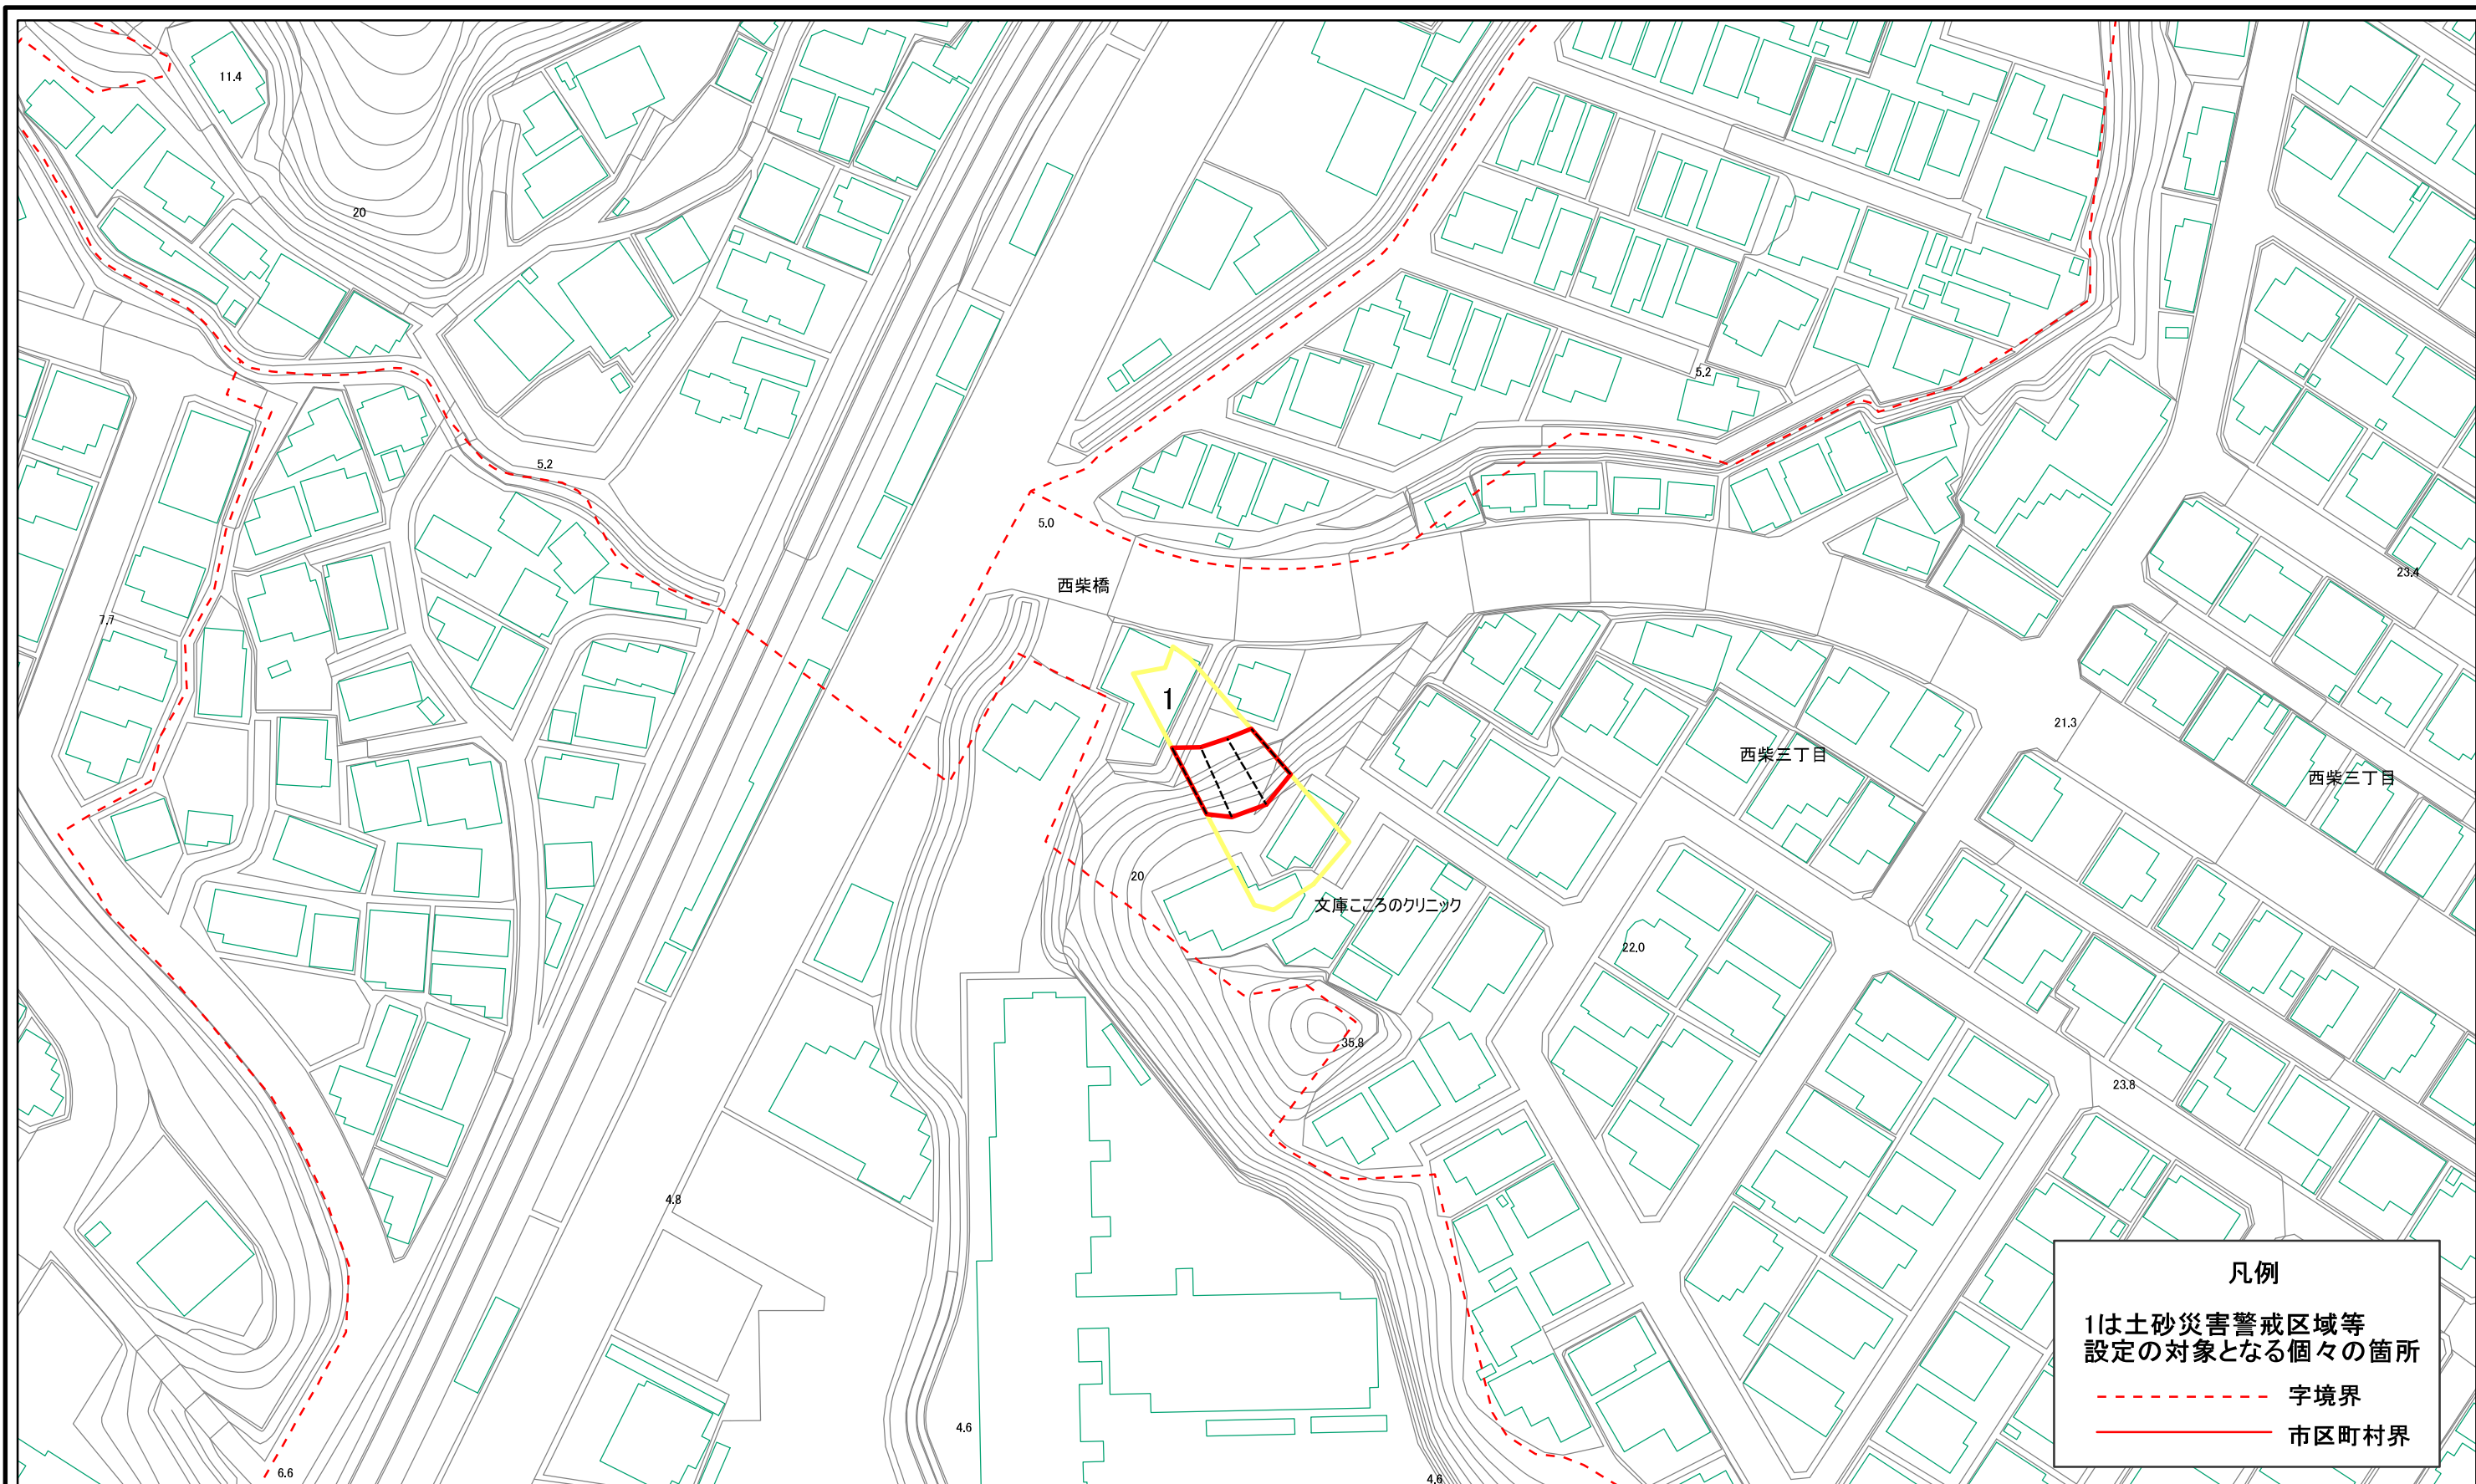
土砂災害警戒区域・土砂災害特別警戒区域図	土砂災害防止法施行令第二条の基準に該当する区域		N 縮尺 1:1,000	自然現象の種類	急傾斜地の崩壊	箇所番号	108-H22-090
	土砂災害防止法施行令第三条の基準に該当する区域			告示番号	神奈川県告示第314号	箇所名	西柴3丁目1
	土砂等の(移動)高さが1m以下の場合、土砂等の移動による力が100kN/mを超える区域			告示年月日	令和元年12月20日	所在地	横浜市金沢区西柴3丁目
	土砂等の堆積の高さが3mを超える区域						
それ以外の区域
