# 土砂災害警戒区域等指定図(その2-1)

# 土砂災害警戒区域等指定図(その2-2)

# 土砂災害警戒区域等指定図(その2-3)

# 土砂災害警戒区域等指定図書(その3)

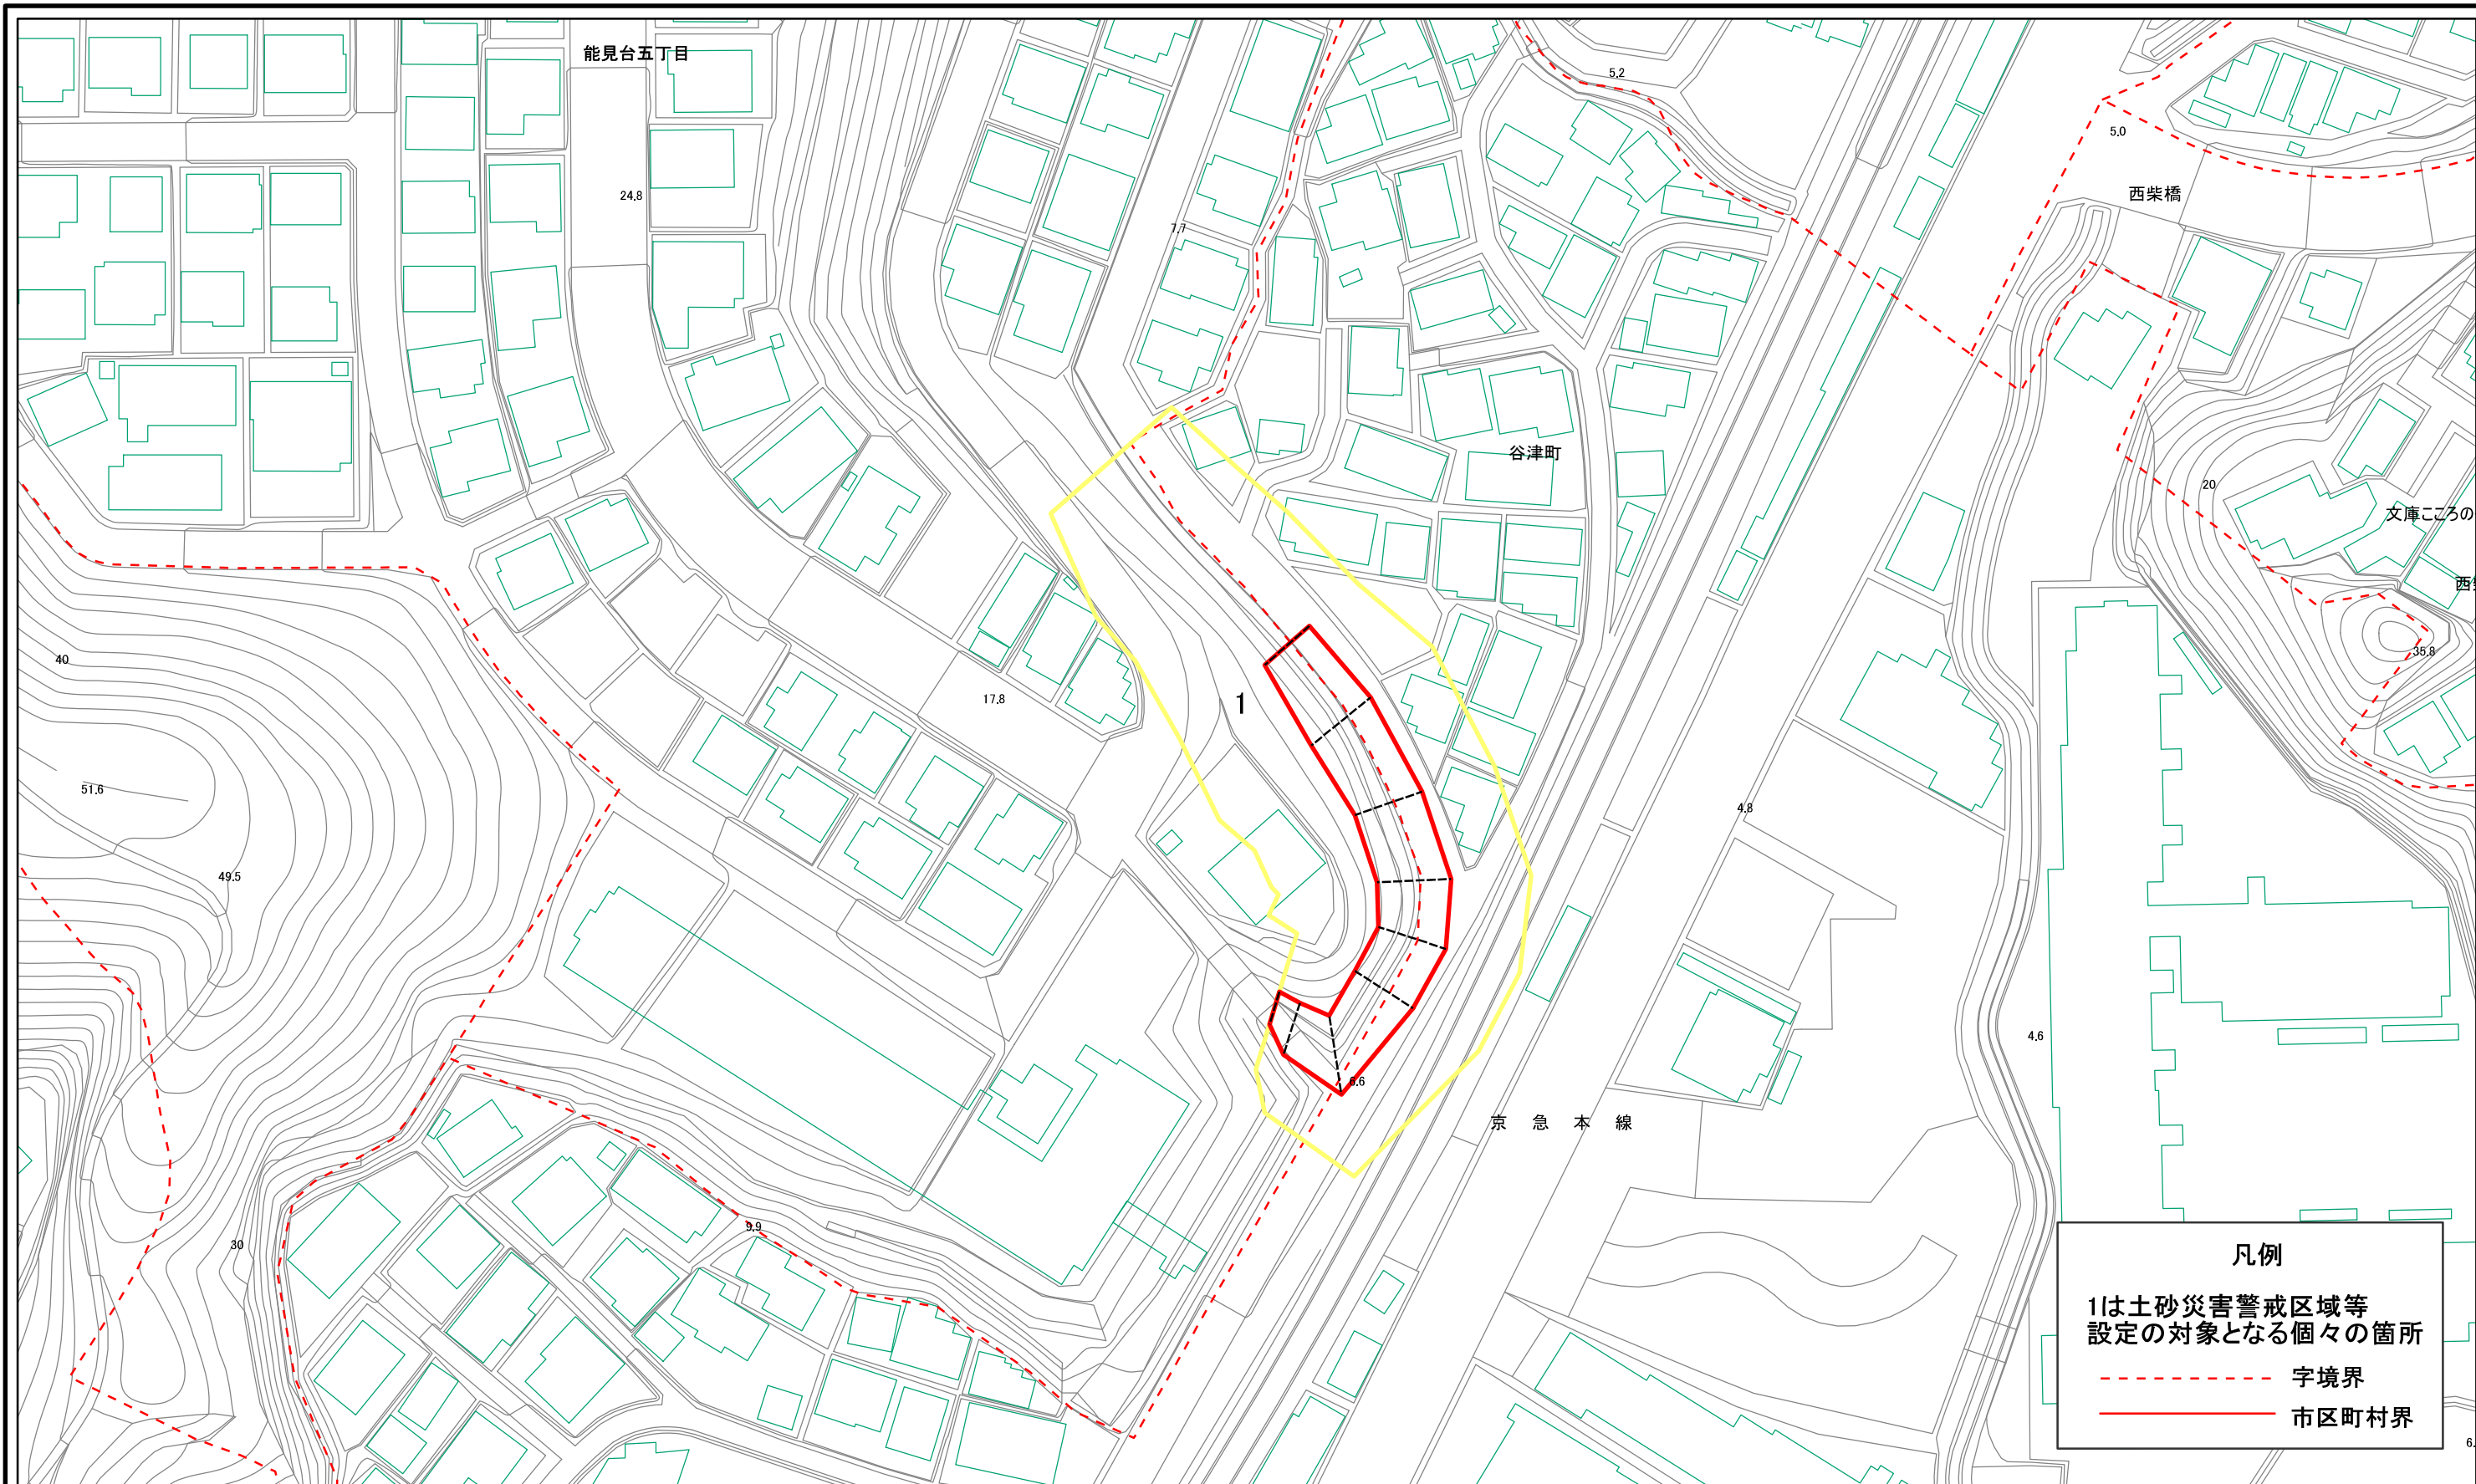
<b>土砂災害警戒区域・土砂災害特別警戒区域                  区域図</b>	土砂災害防止法施行令第二条の基準に該当する区域		縮尺 1:1,000	自然現象の種類	急傾斜地の崩壊	箇所番号	108-H22-100	
	土砂災害防止法施行令第三条の基準に該当する区域			告示番号	神奈川県告示第314号	箇所名	谷津町2	
	土砂等の(移動)高さが1m以下の場合、土砂等の移動による力が100kN/mを超える区域			告示年月日	令和元年12月20日	所在地	横浜市金沢区谷津町及び能見台5丁目	
	土砂等の堆積の高さが3mを超える区域							
それ以外の区域

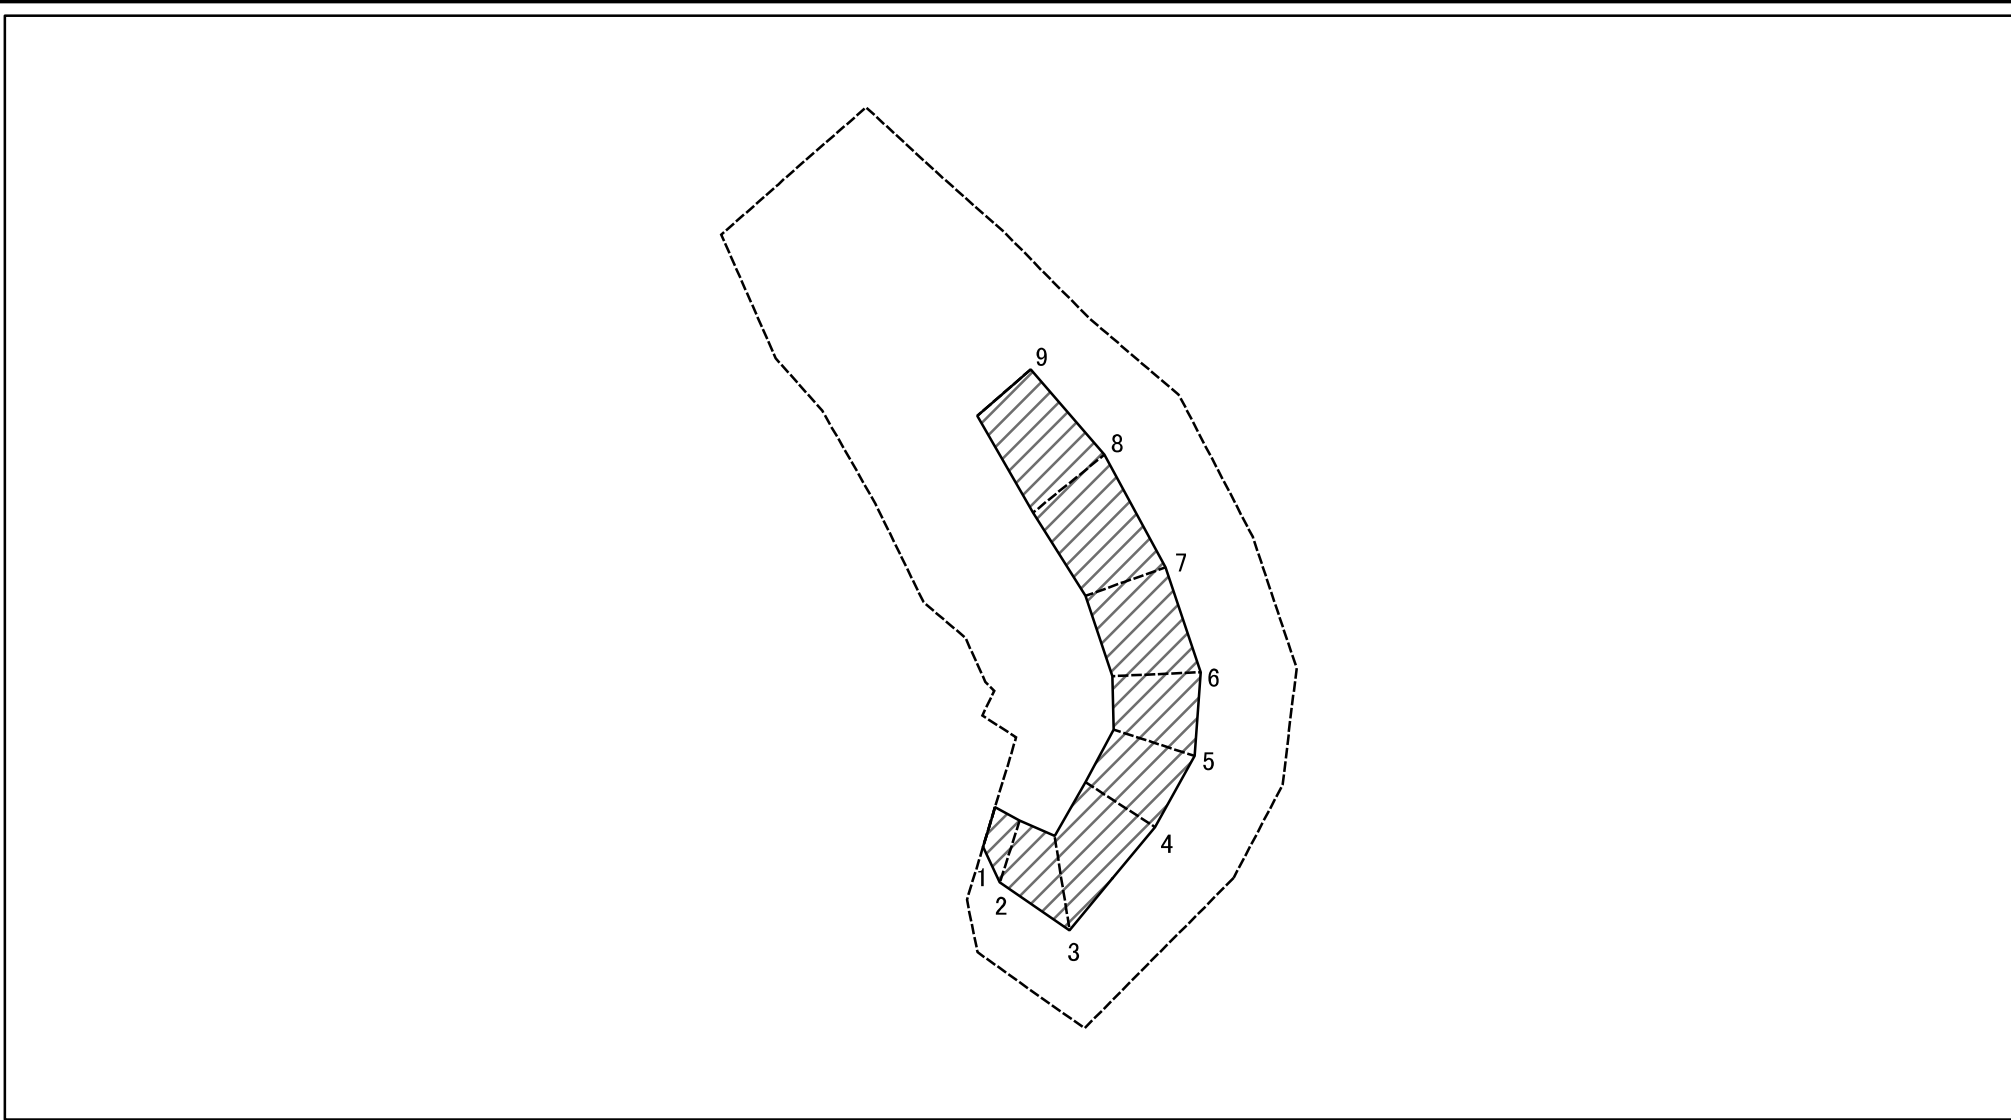
図中の数字は横断測線番号を示す

<b>土砂災害特別警戒区域の区域区分図</b> (急傾斜地の崩壊に伴う土石等の移動により建築物の地上部に作用すると想定される力)	土砂災害防止法施行令第二条の基準に該当する区域			自然現象の種類	急傾斜地の崩壊	箇所番号	108-H22-100-1
	土砂災害防止法施行令第三条の基準に該当する区域	土石等の(移動)高さが1m以下の場合、土石等の移動による力が100kN/m <sup>2</sup> を超える区域		告示番号	神奈川県告示第314号	箇所名	谷津町2
		それ以外の区域		縮尺	告示年月日	令和元年12月20日	所在地
			1:1,000

横断測線の区間	土石等の移動により建築物の地上部に作用すると想定される力				土石等の堆積により建築物の地上部に作用すると想定される力				横断測線の区間	土石等の移動により建築物の地上部に作用すると想定される力				土石等の堆積により建築物の地上部に作用すると想定される力			
	土石等の(移動)高さが1m以下の場合、土石等の移動による力が100kN/m <sup>2</sup> を超える区域		それ以外の区域		土石等の堆積の高さが3mを超える区域		それ以外の区域			土石等の(移動)高さが1m以下の場合、土石等の移動による力が100kN/m <sup>2</sup> を超える区域		それ以外の区域		土石等の堆積の高さが3mを超える区域		それ以外の区域	
	力の大きさのうち最大のもの (kN/m <sup>2</sup> )	土石等の高さ (m)	力の大きさのうち最大のもの (kN/m <sup>2</sup> )	土石等の高さ (m)	力の大きさのうち最大のもの (kN/m <sup>2</sup> )	土石等の高さ (m)	力の大きさのうち最大のもの (kN/m <sup>2</sup> )	土石等の高さ (m)		力の大きさのうち最大のもの (kN/m <sup>2</sup> )	土石等の高さ (m)	力の大きさのうち最大のもの (kN/m <sup>2</sup> )	土石等の高さ (m)	力の大きさのうち最大のもの (kN/m <sup>2</sup> )	土石等の高さ (m)	力の大きさのうち最大のもの (kN/m <sup>2</sup> )	土石等の高さ (m)
1 ~ 2	-	-	65.19	0.75	-	-	8.40	1.57	~								
2 ~ 3	-	-	74.08	0.75	-	-	8.39	1.57	~								
3 ~ 4	-	-	81.30	0.75	-	-	9.67	1.81	~								
4 ~ 5	-	-	81.30	0.75	-	-	9.67	1.81	~								
5 ~ 6	-	-	81.94	0.75	-	-	9.41	1.76	~

6 ~ 7	-	-	81.94	0.75	-	-	9.32	1.74	~								
7 ~ 8	-	-	80.50	0.75	-	-	9.29	1.74	~								
8 ~ 9	-	-	72.94	0.75	-	-	8.79	1.64	~								
9 ~ 10	-	-	-	-	-	-	-	-	~								
10 ~ 11	-	-	-	-	-	-	-	-	~								
11 ~ 12	-	-	-	-	-	-	-	-	~								
~									~								
~									~								
~									~								
~									~								
~									~								
~									~								
~									~								
~									~								
~									~								
~									~								
~									~								
~									~								
~									~								
~									~								
建築物の構造の規制に必要な衝撃に関する事項								自然現象の種類	急傾斜地の崩壊	箇所番号	108-H22-100-1						
								告示番号	神奈川県告示第314号	箇所名	谷津町2						
								告示年月日	令和元年12月20日	所在地	横浜市金沢区谷津町及び能見台5丁目

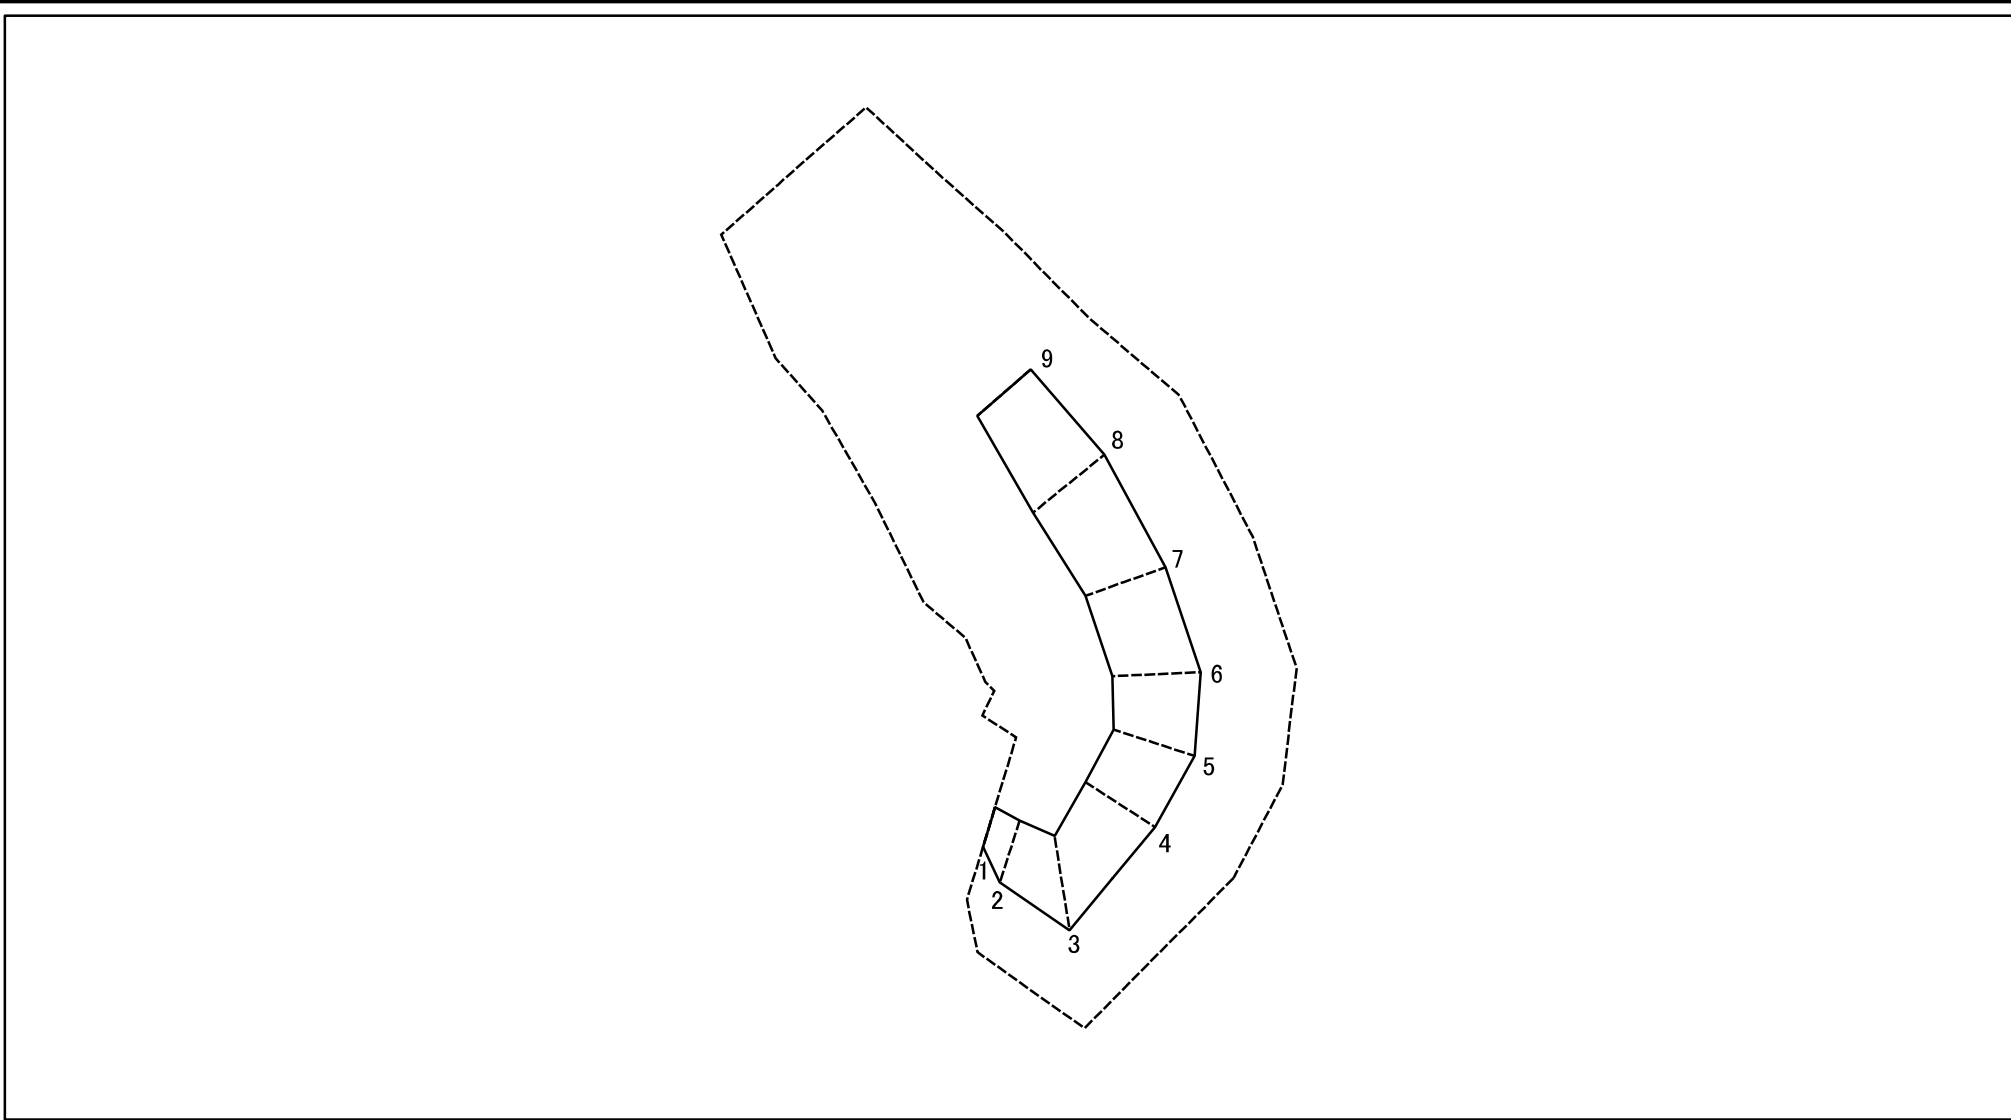
図中の数字は横断測線番号を示す

<b>土砂災害特別警戒区域の区域区分図</b> (急傾斜地の崩壊に伴う土石等の堆積により建築物の地上部に作用すると想定される力)	土砂災害防止法施行令第二条の基準に該当する区域		N 縮尺 1:1,000	自然現象の種類	急傾斜地の崩壊	箇所番号	108-H22-100-1
	土砂災害防止法施行令第三条の基準に該当する区域			告示番号	神奈川県告示第314号	箇所名	谷津町2
	それ以外の区域			告示年月日	令和元年12月20日	所在地	横浜市金沢区谷津町及び能見台5丁目
