# 土砂災害警戒区域等指定図(その2-1)

告示番号	神奈川県告示第315号
告示年月日	令和元年12月20日

箇所番号	115-H22-027
箇所名	上郷町18
所在地	横浜市栄区上郷町、長倉町、庄戸4丁目及び庄戸5丁目

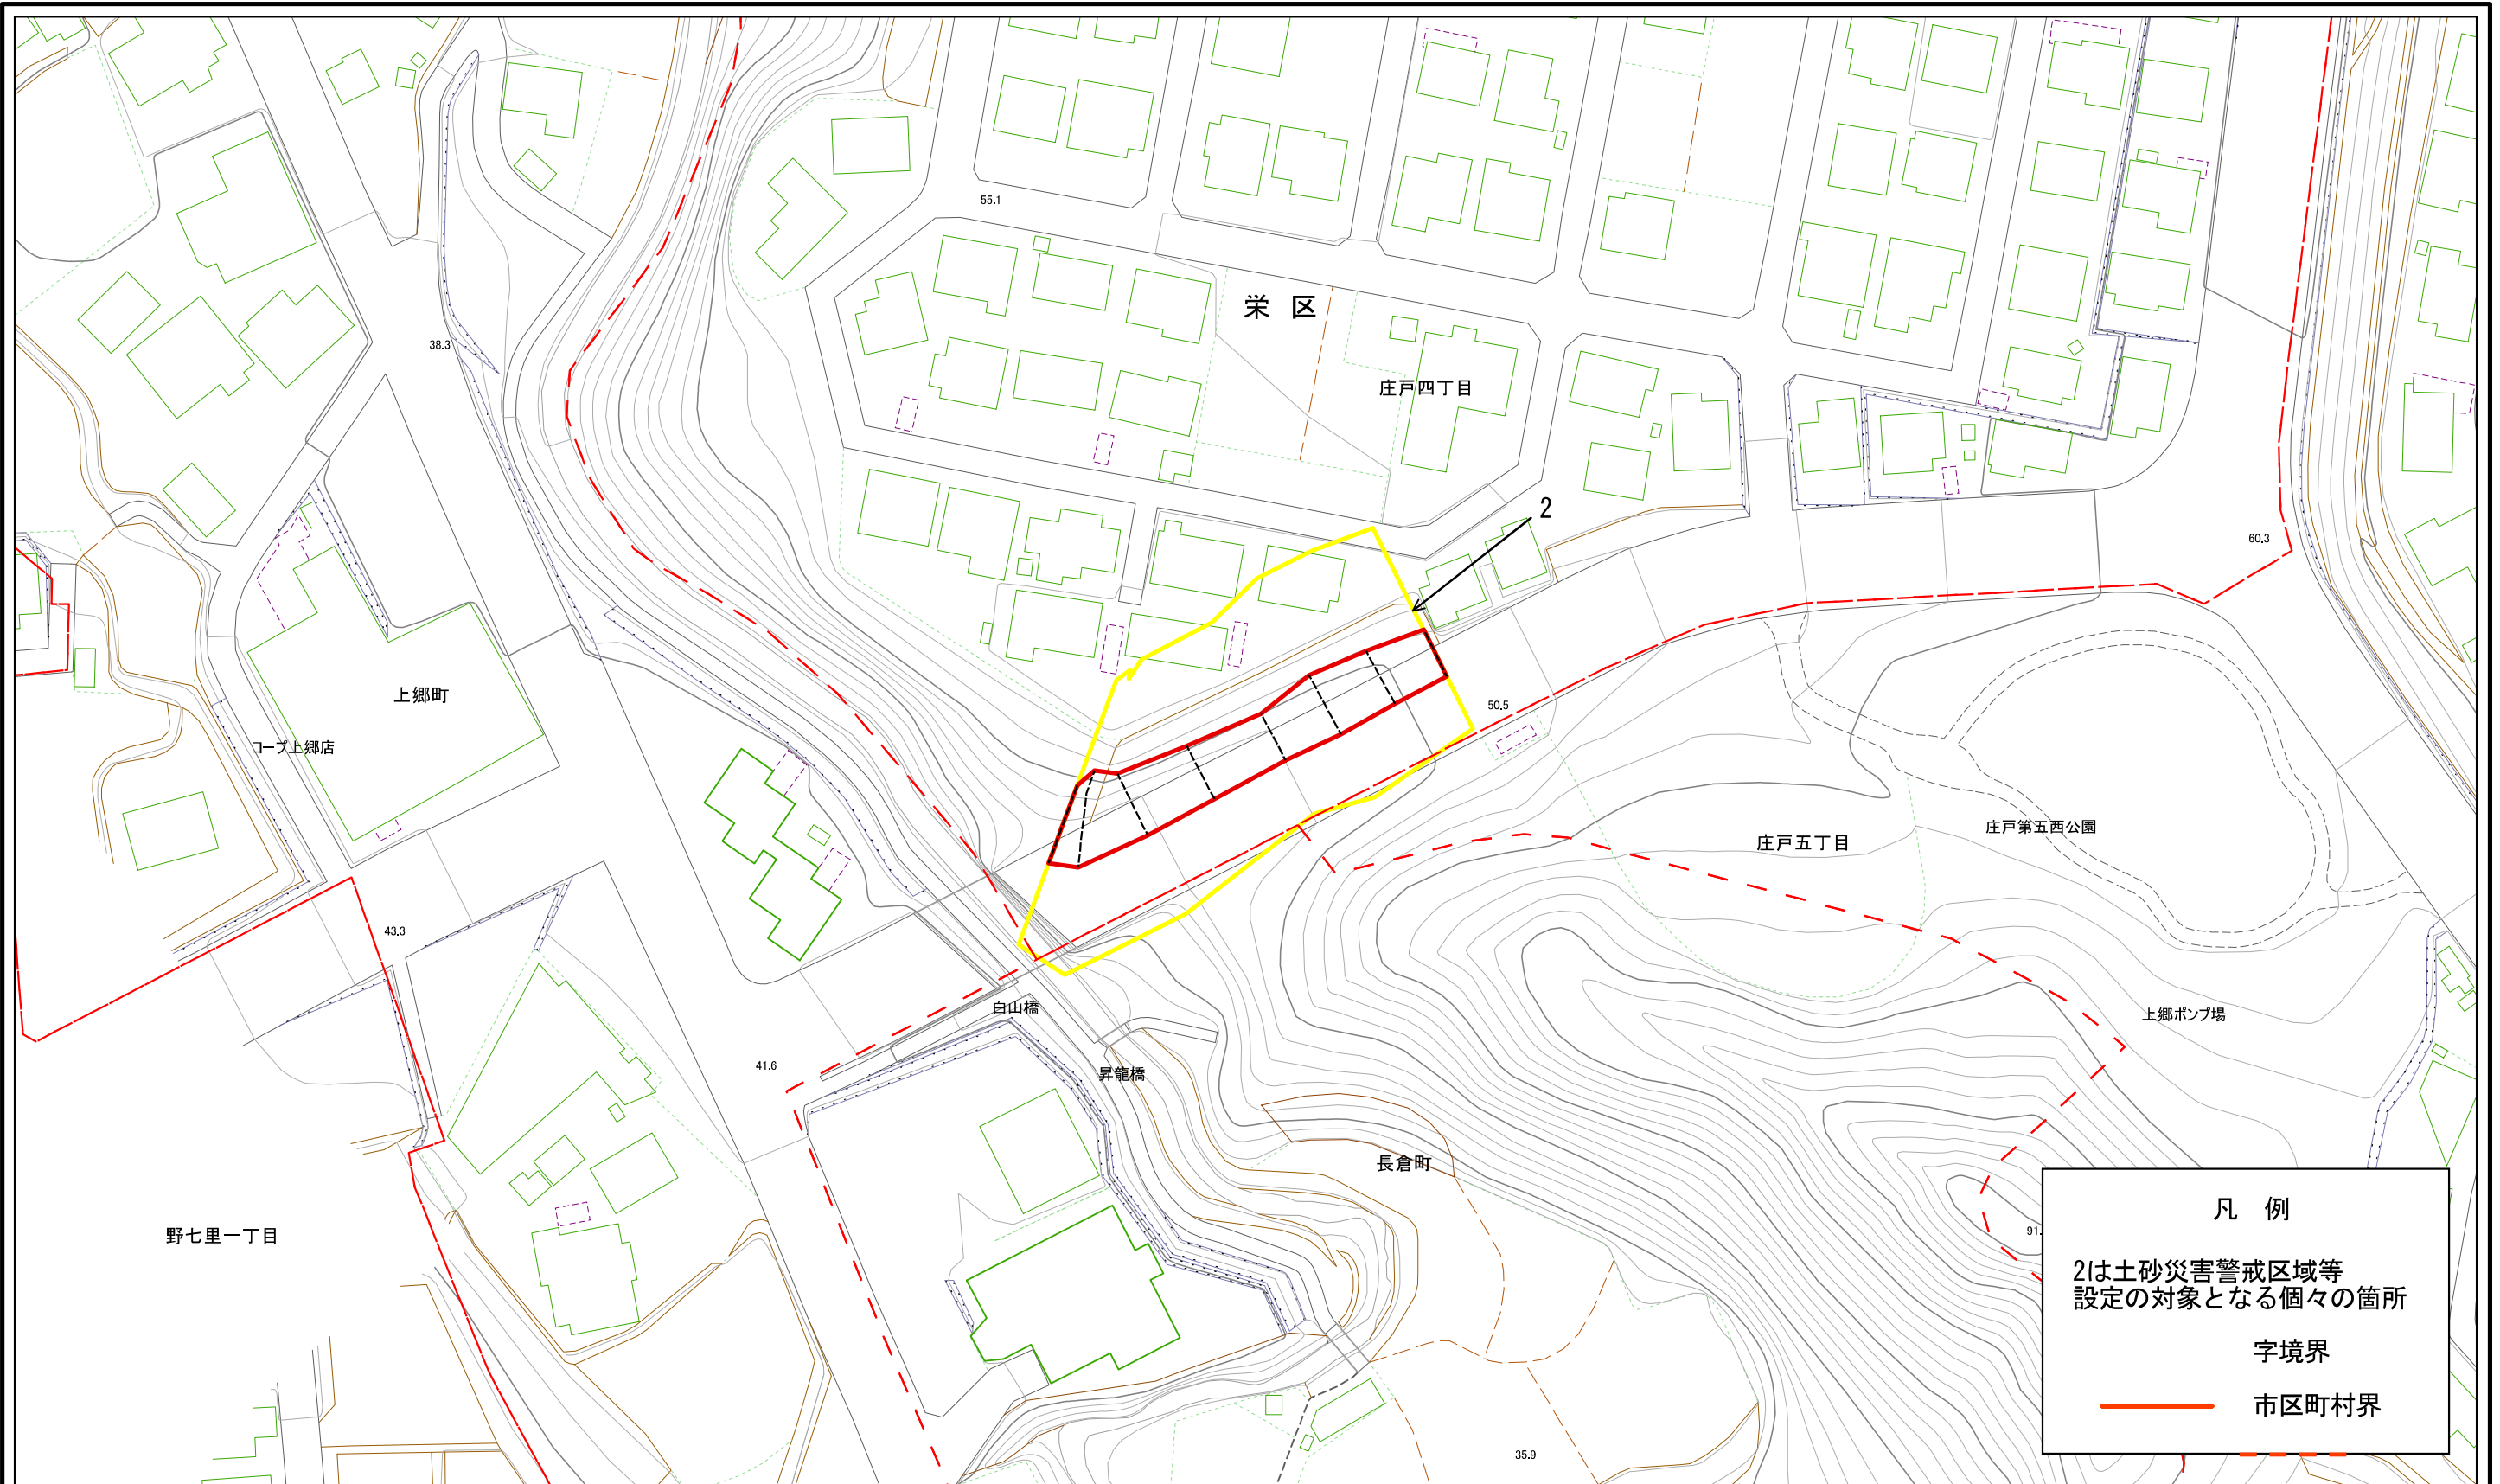
土砂災害警戒区域・土砂災害特別警戒区域 区域図	土砂災害防止法施行令第二条の基準に該当する区域	
	土砂災害防止法施行令第三条の基準に該当する区域	
	それ以外の区域	
	その他の区域

土砂災害防止法施行令第二条の基準に該当する区域	
土砂等の(移動)高さが1m以下の場合、土砂等の移動による力が100kN/mを超える区域	
土砂等の堆積の高さが3mを超える区域	
それ以外の区域

自然現象の種類	急傾斜地の崩壊
---------	---------

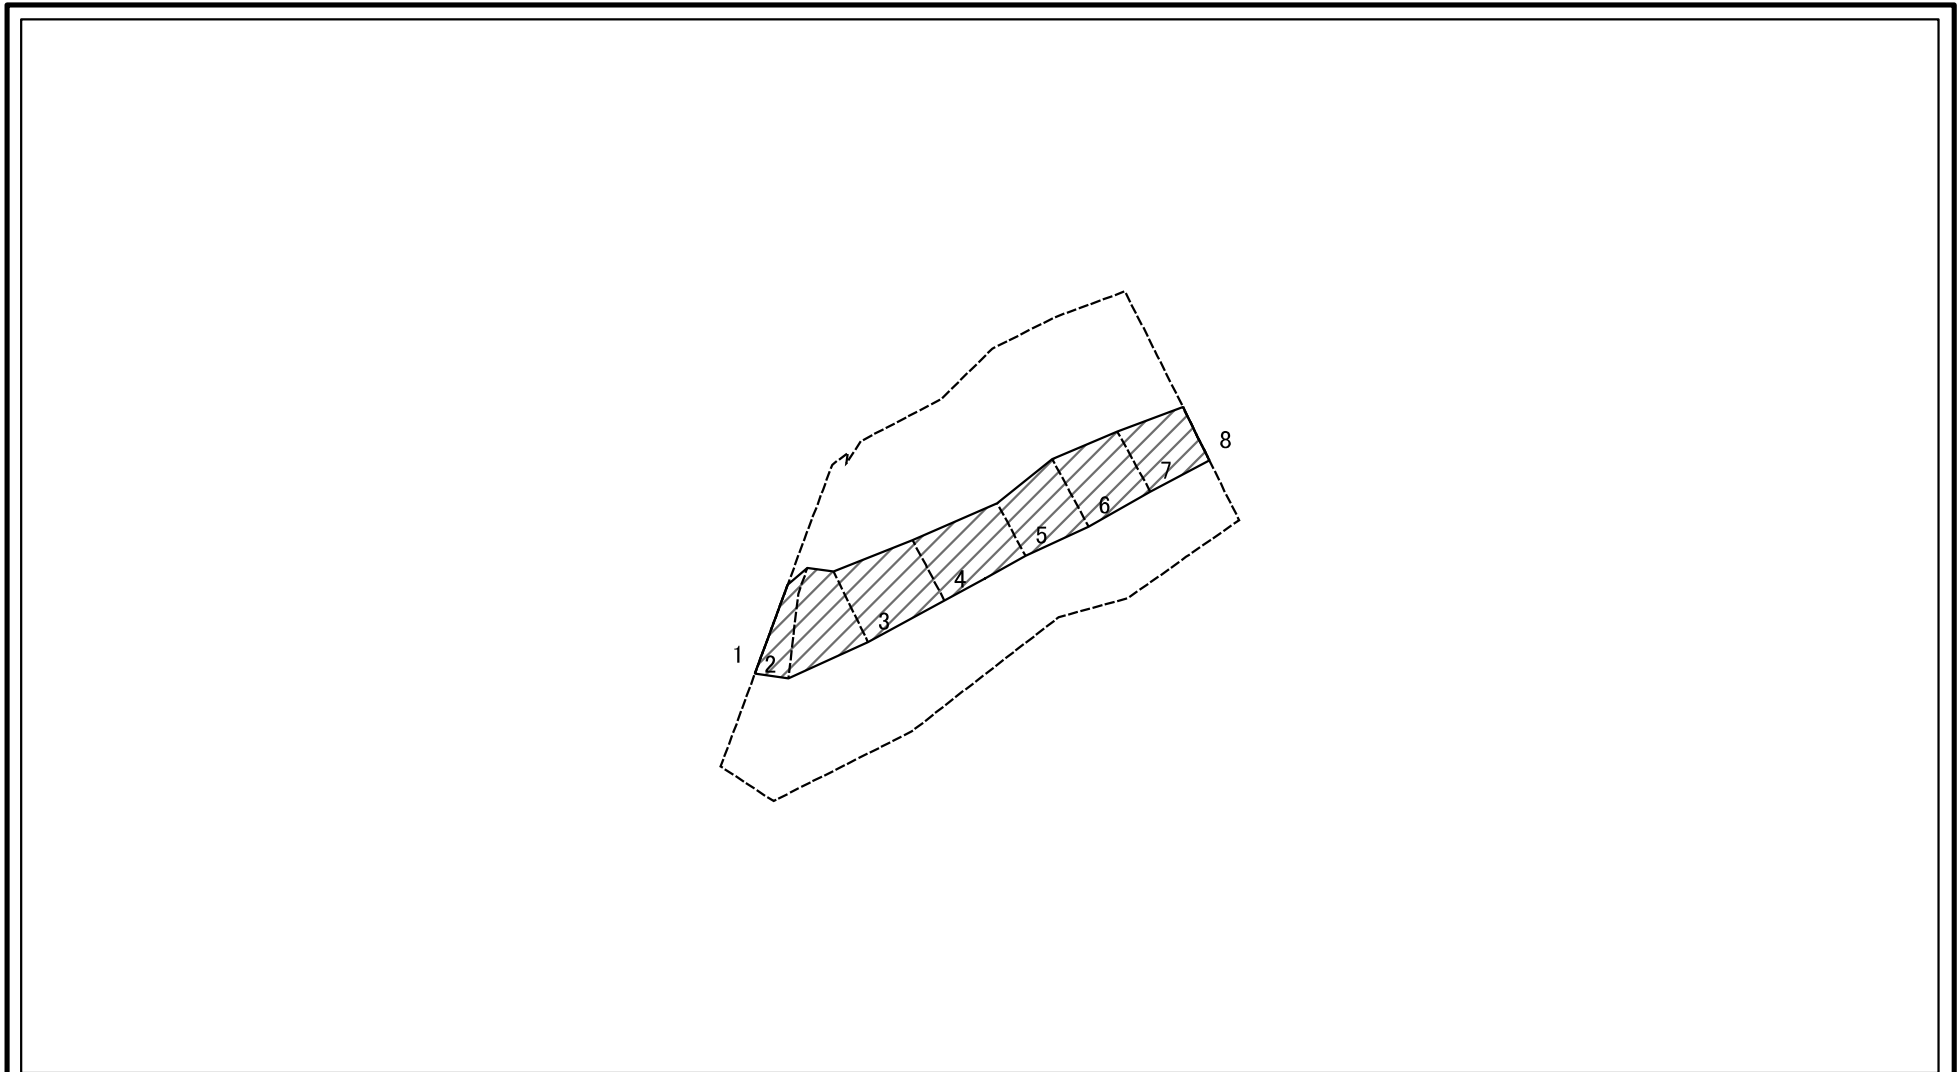
# 土砂災害警戒区域等指定図(その2-2)

図中の数字は横断測線番号を示す

<b>土砂災害特別警戒区域の区域区分図</b> (急傾斜地の崩壊に伴う土石等の移動により 建築物の地上部に作用すると想定される力)	土砂災害防止法施行令第二条の基準に該当する区域			N 縮尺 1:1,000	自然現象の種類	急傾斜地の崩壊	箇所番号	115-H22-027-2
	土砂災害防止法施行令第三条の基準に該当する区域	土石等の(移動)高さが1m以下の場合、土石等の移動による力が100kN/mを超える区域			告示番号	神奈川県告示第315号	箇所名	上郷町18-2
	それ以外の区域				告示年月日	令和元年12月20日	所在地	横浜市栄区上郷町、長倉町、庄戸4丁目及び庄戸5丁目

横断測線の区間	土石等の移動により建築物の地上部に作用すると想定される力				土石等の堆積により建築物の地上部に作用すると想定される力			
	土石等の(移動)高さが1m以下の場合、土石等の移動による力が100kN/m <sup>2</sup> を超える区域		それ以外の区域		土石等の堆積の高さが3mを超える区域		それ以外の区域	
	力の大きさのうち最大のもの(kN/m <sup>2</sup> )	土石等の高さ(m)	力の大きさのうち最大のもの(kN/m <sup>2</sup> )	土石等の高さ(m)	力の大きさのうち最大のもの(kN/m <sup>2</sup> )	土石等の高さ(m)	力の大きさのうち最大のもの(kN/m <sup>2</sup> )	土石等の高さ(m)
1 ~ 2	-	-	92.35	0.75	-	-	9.38	1.75
2 ~ 3	-	-	92.35	0.75	-	-	10.42	1.95
3 ~ 4	-	-	81.50	0.75	-	-	10.42	1.95
4 ~ 5	-	-	76.45	0.75	-	-	10.26	1.92
5 ~ 6	-	-	76.14	0.75	-	-	9.53	1.78
6 ~ 7	-	-	76.14	0.75	-	-	8.95	1.67
7 ~ 8	-	-	70.51	0.75	-	-	8.81	1.65
~								
~								
~								
~								
~								
~								
~								
~								
~								
~								
~								
~								
~								
~								
~								
~								
~								
~								
~								
~								
~								
~								
~								
~								
~

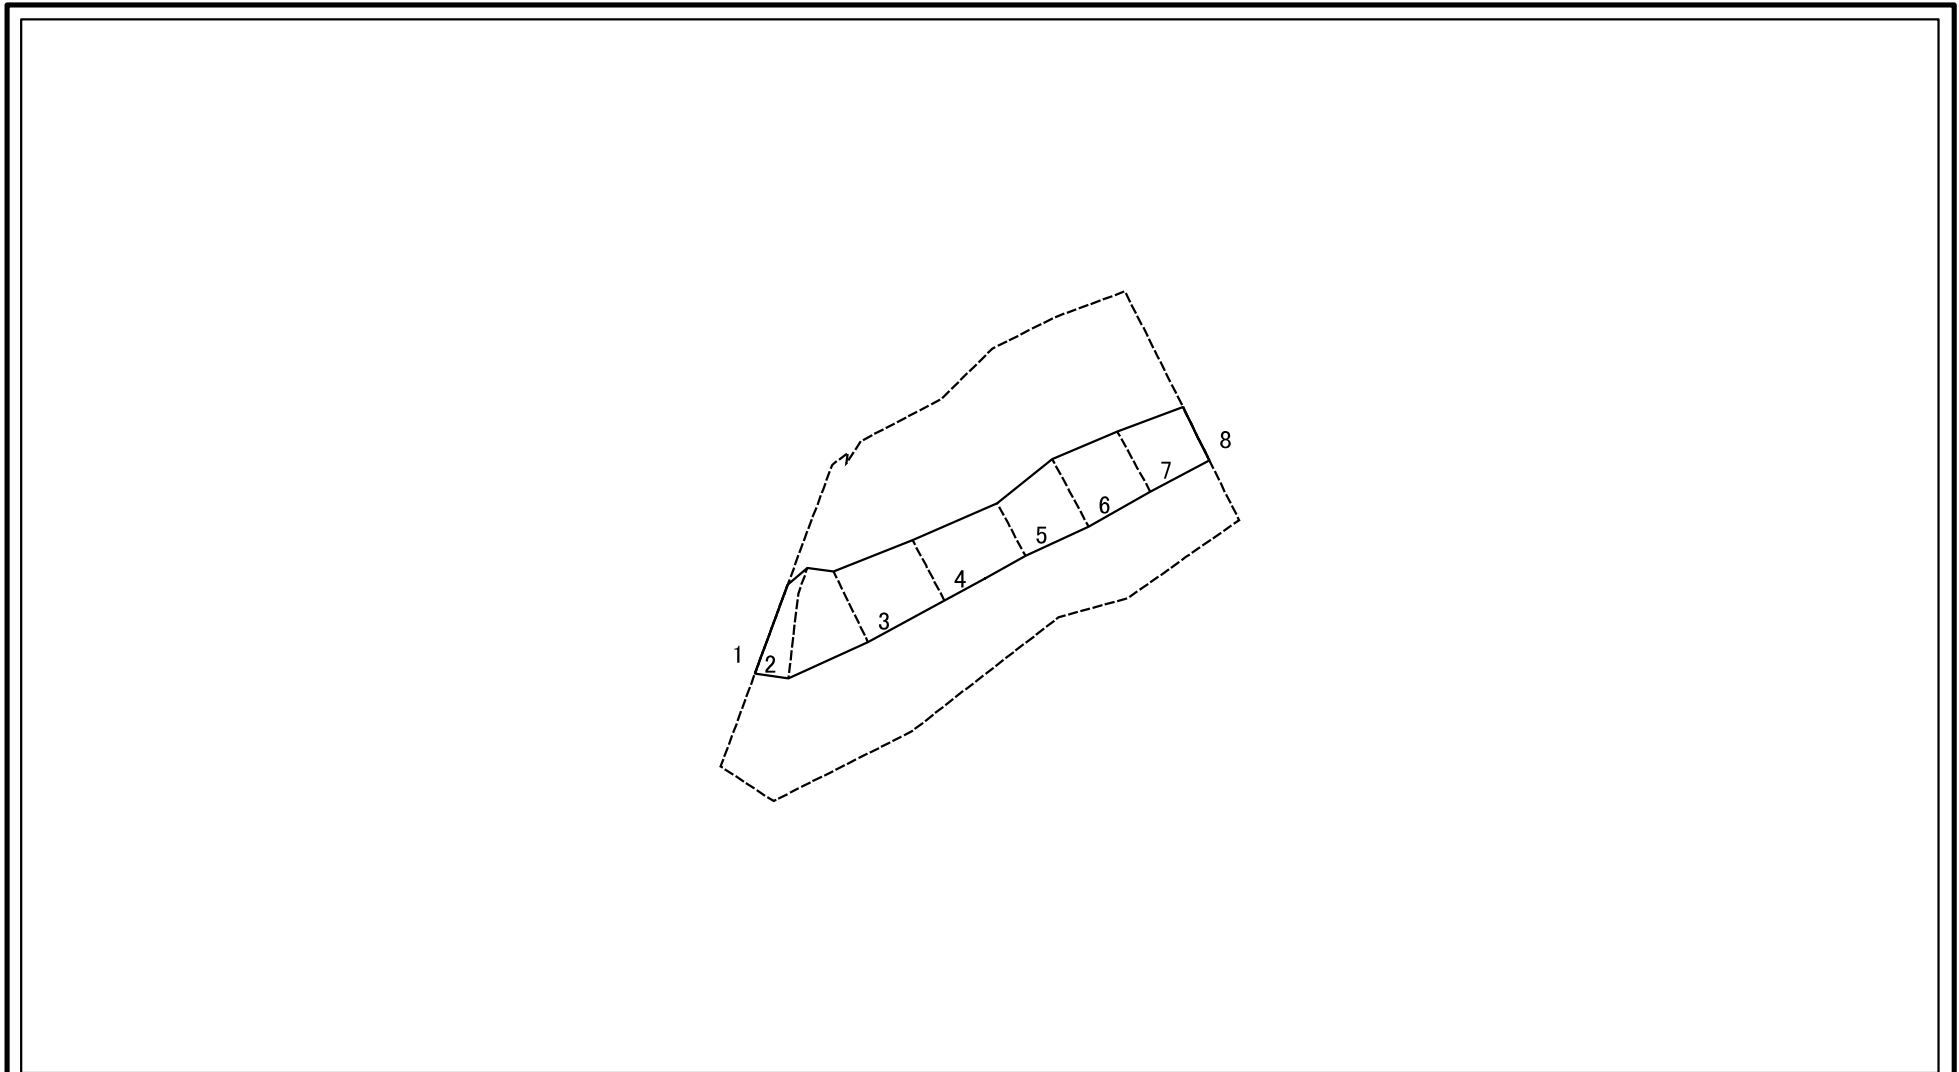
# 土砂災害警戒区域等指定図(その2-3)

図中の数字は横断測線番号を示す

<b>土砂災害特別警戒区域の区域区分図</b> (急傾斜地の崩壊に伴う土石等の堆積により建築物の地上部に作用すると想定される力)	土砂災害防止法施行令第二条の基準に該当する区域		N 縮尺 1:1,000	自然現象の種類	急傾斜地の崩壊	箇所番号	115-H22-027-2
	土砂災害防止法施行令第三条の基準に該当する区域			告示番号	神奈川県告示第315号	箇所名	上郷町18-2
	それ以外の区域			告示年月日	令和元年12月20日	所在地	横浜市栄区上郷町、長倉町、庄戸4丁目及び庄戸5丁目
