# 土砂災害警戒区域等指定図(その1)

土砂災害警戒区域・土砂災害特別警戒区域 位置図	自然現象の種類	急傾斜地の崩壊
	箇所番号	115-H22-045
	箇所名	庄戸5丁目2
	所在地	横浜市栄区庄戸5丁目、上郷町及び金沢区釜利谷町

自然現象の種類	急傾斜地の崩壊	箇所番号	115-H22-045
告示番号	神奈川県告示第315号	箇所名	庄戸5丁目2
告示年月日	令和元年12月20日	所在地	横浜市栄区庄戸5丁目、上郷町及び金沢区釜利谷町

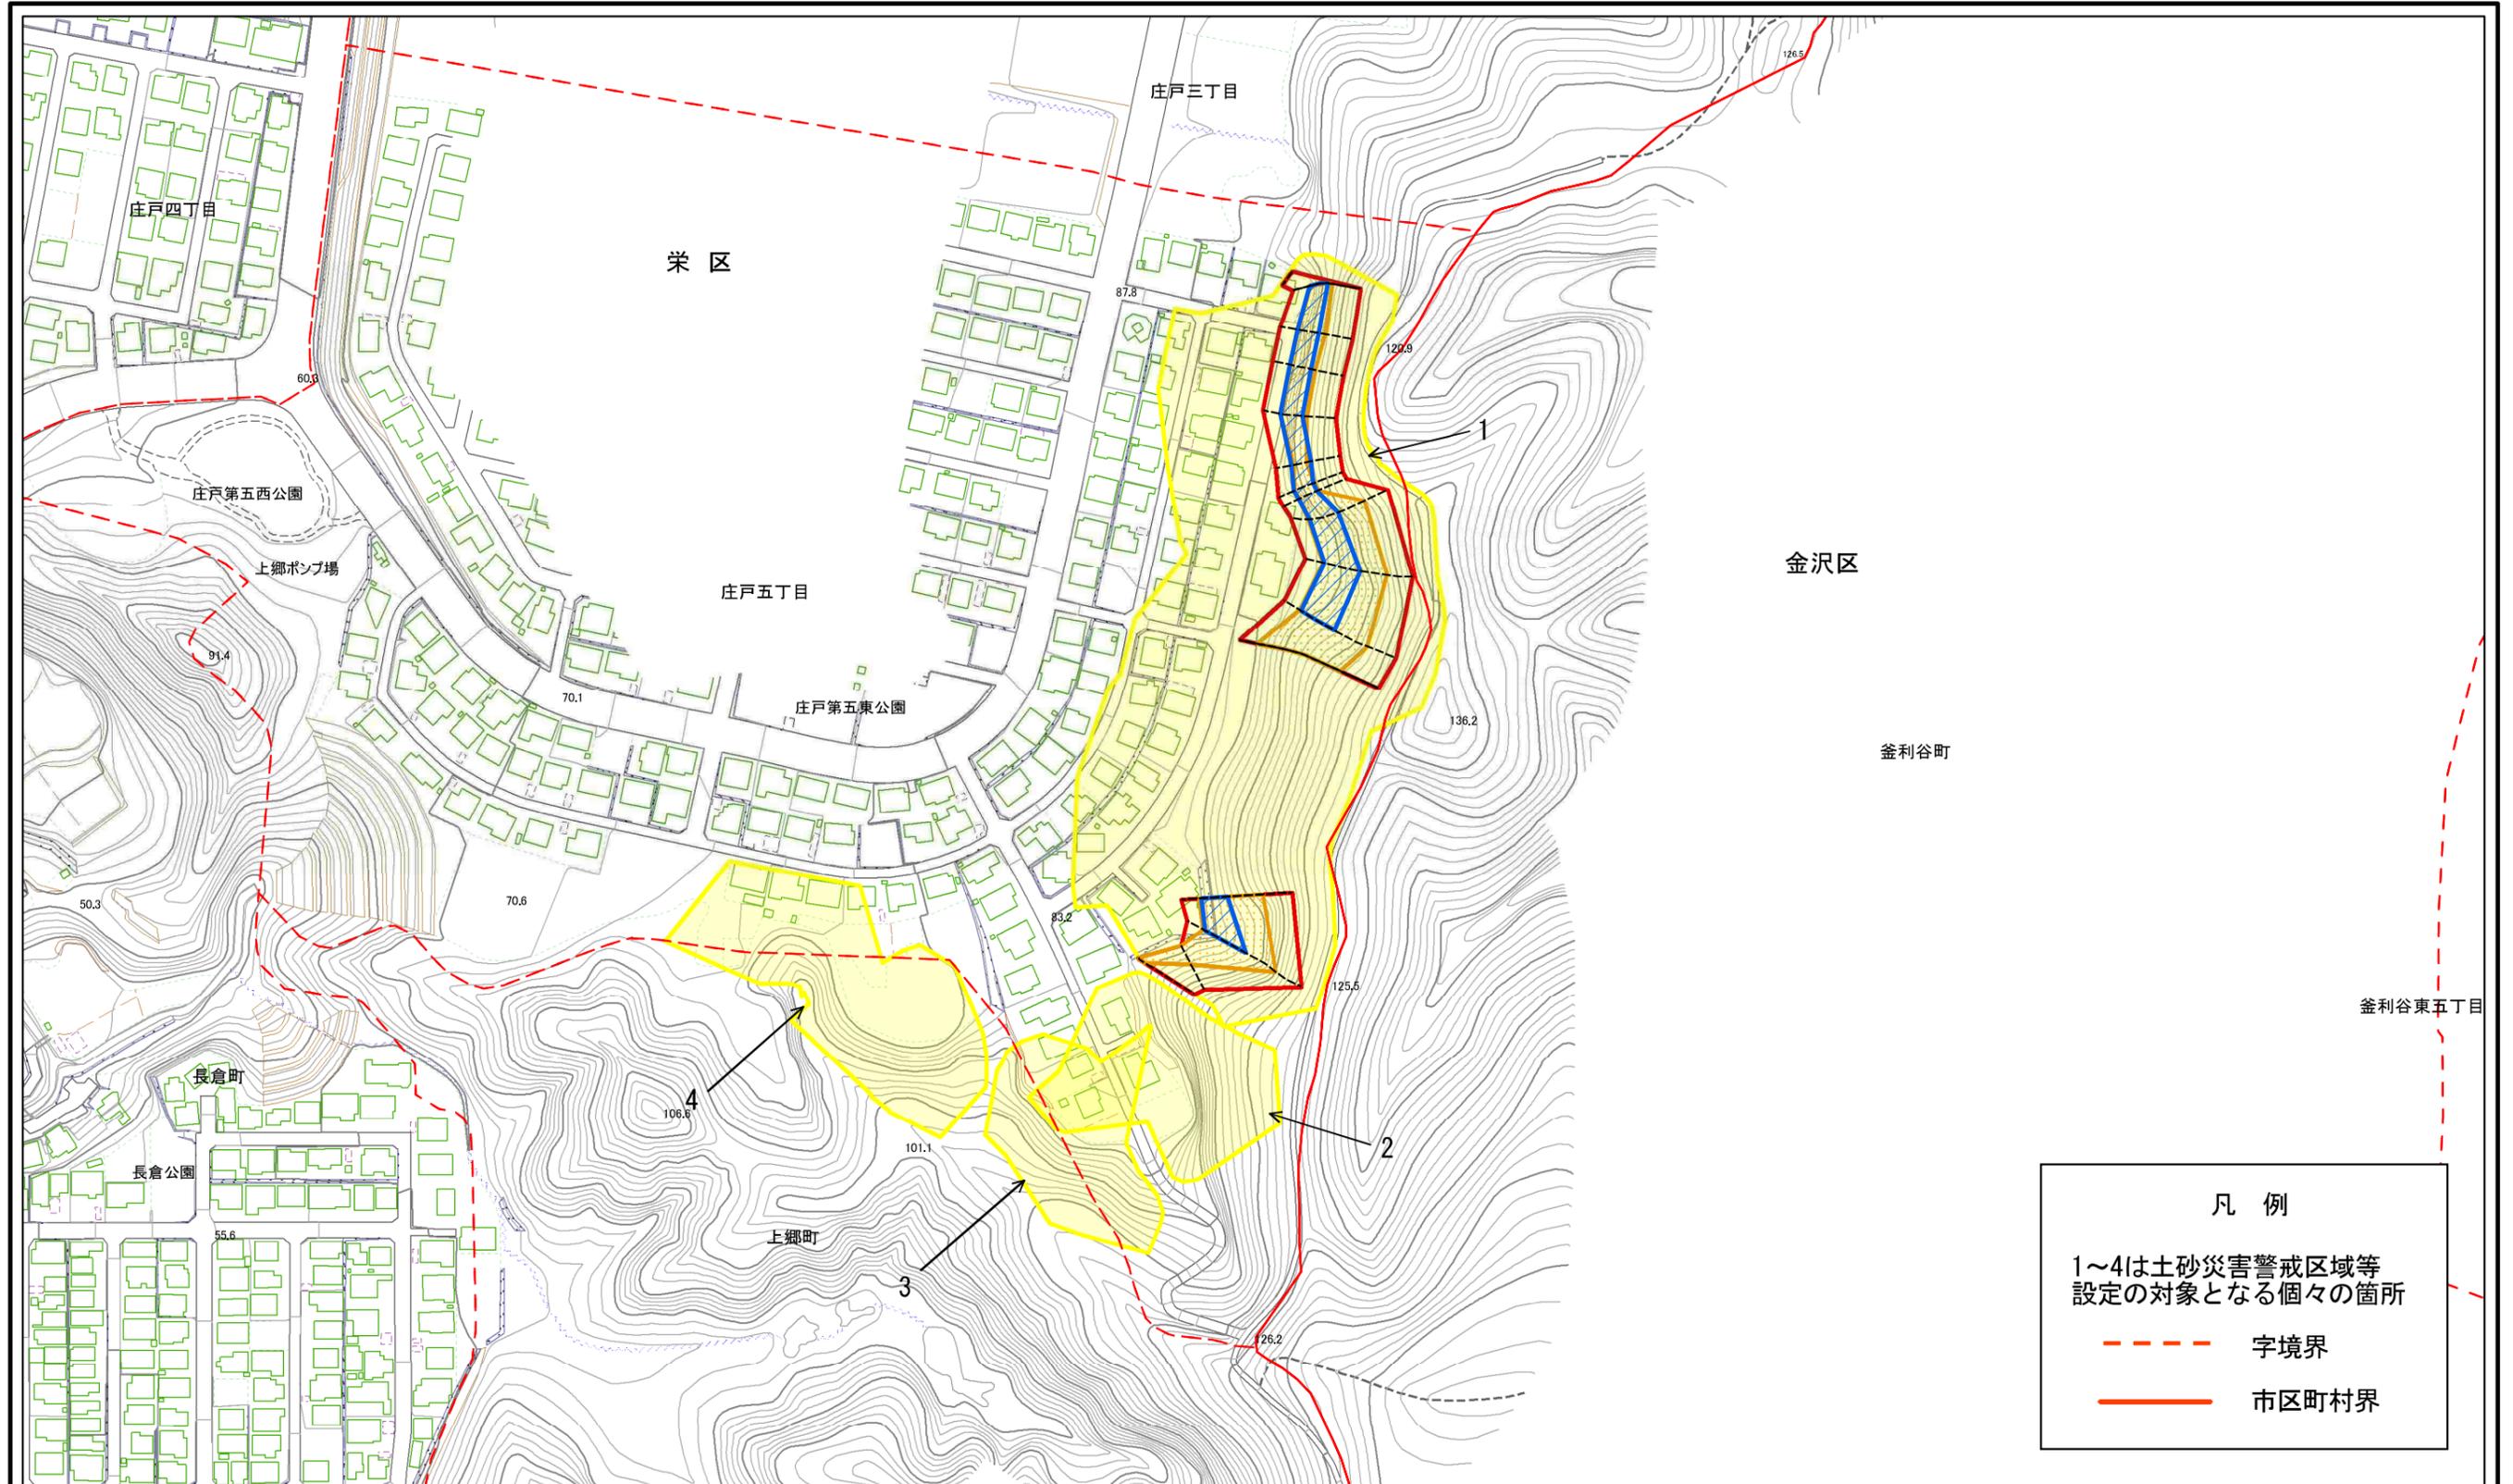
# 土砂災害警戒区域等指定図(その2)

## 土砂災害警戒区域・土砂災害特別警戒区域 区域図

土砂災害防止法施行令第二条の基準に該当する区域		N 縮尺 1:2,500
土砂災害防止法施行令第三条の基準に該当する区域		
土砂等の(移動)高さが1m以下の場合、土砂等の移動による力が100kN/m <sup>2</sup> を超える区域		
土砂等の堆積の高さが3mを超える区域		
それ以外の区域

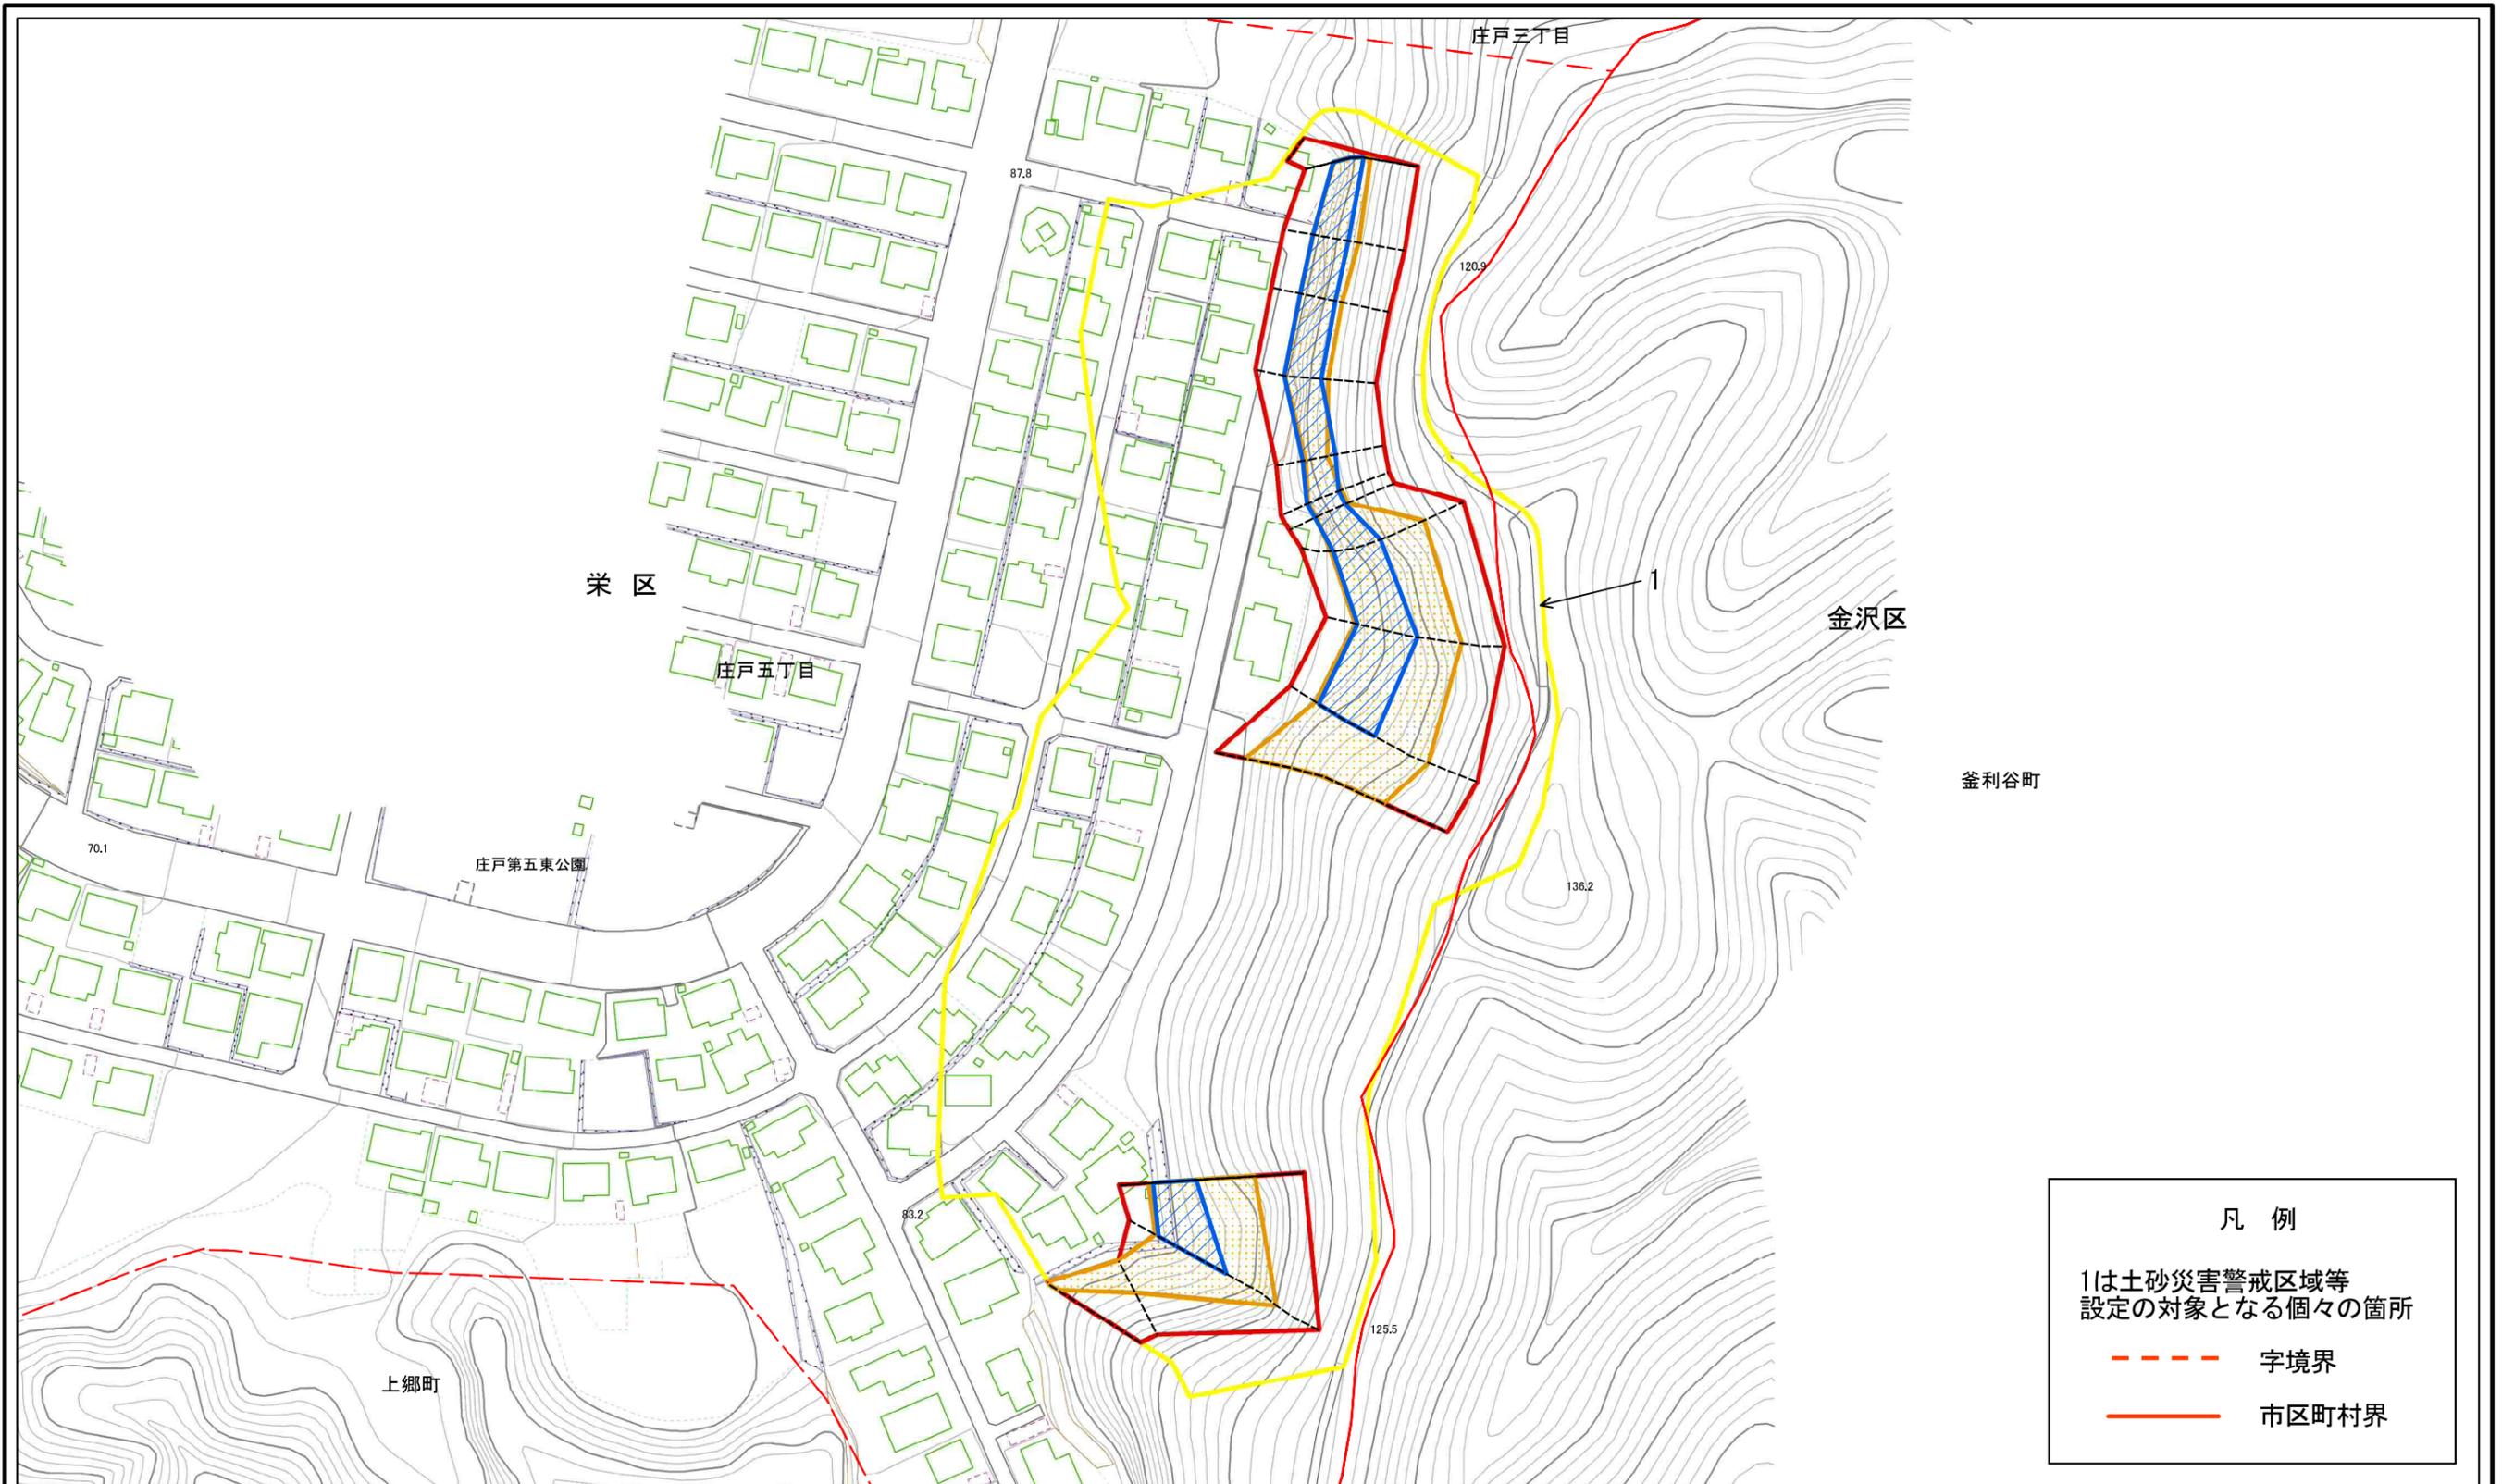
# 土砂災害警戒区域等指定図(その2-1)

**土砂災害警戒区域・土砂災害特別警戒区域  
区域図**

土砂災害防止法施行令第二条の基準に該当する区域		縮尺 1:1,500
土砂災害防止法施行令第三条の基準に該当する区域		
それ以外の区域

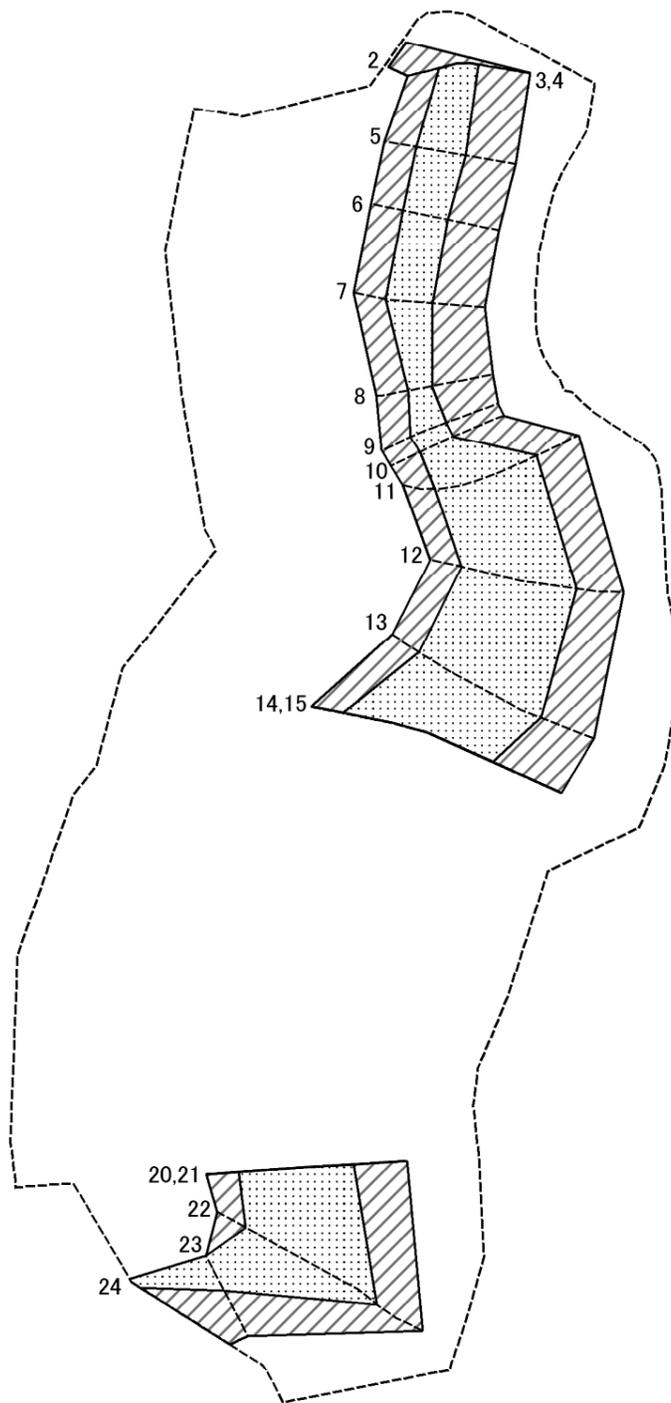
# 土砂災害警戒区域等指定図(その2-2)

図中の数字は横断測線番号を示す

<b>土砂災害特別警戒区域の区域区分図</b> (急傾斜地の崩壊に伴う土石等の移動により建築物の地上部に作用すると想定される力)	土砂災害防止法施行令第二条の基準に該当する区域		N 縮尺 1:1,500	自然現象の種類	急傾斜地の崩壊	箇所番号	115-H22-045-1
	土砂災害防止法施行令第三条の基準に該当する区域			告示番号	神奈川県告示第315号	箇所名	庄戸5丁目2-1
	それ以外の区域			告示年月日	令和元年12月20日	所在地	横浜市栄区庄戸5丁目、上郷町及び金沢区釜利谷町

横断測線の区間	土石等の移動により建築物の地上部に作用すると想定される力				土石等の堆積により建築物の地上部に作用すると想定される力			
	土石等の(移動)高さが1m以下の場合、土石等の移動による力が100kN/m <sup>2</sup> を超える区域		それ以外の区域		土石等の堆積の高さが3mを超える区域		それ以外の区域	
	力の大きさのうち最大のもの (kN/m <sup>2</sup> )	土石等の高さ (m)	力の大きさのうち最大のもの (kN/m <sup>2</sup> )	土石等の高さ (m)	力の大きさのうち最大のもの (kN/m <sup>2</sup> )	土石等の高さ (m)	力の大きさのうち最大のもの (kN/m <sup>2</sup> )	土石等の高さ (m)
1 ~ 2	-	-	-	-	-	-	-	-
2 ~ 3	-	-	100.00	0.75	-	-	16.05	3.00
3 ~ 4	-	-	-	-	-	-	-	-
4 ~ 5	114.77	0.75	100.00	0.75	19.28	3.60	16.05	3.00
5 ~ 6	114.77	0.75	100.00	0.75	19.28	3.60	16.05	3.00
6 ~ 7	113.33	0.75	100.00	0.75	19.28	3.60	16.05	3.00
7 ~ 8	113.33	0.75	100.00	0.75	20.14	3.76	16.05	3.00
8 ~ 9	110.87	0.75	100.00	0.75	20.14	3.76	16.05	3.00
9 ~ 10	110.87	0.75	100.00	0.75	19.56	3.65	16.05	3.00
10 ~ 11	123.19	0.75	100.00	0.75	19.56	3.65	16.05	3.00
11 ~ 12	123.60	0.75	100.00	0.75	18.56	3.47	16.05	3.00
12 ~ 13	123.60	0.75	100.00	0.75	18.56	3.47	16.05	3.00
13 ~ 14	119.20	0.75	100.00	0.75	-	-	16.05	3.00

14 ~ 15	-	-	-	-	-	-	-	-
15 ~ 16	-	-	-	-	-	-	-	-
16 ~ 17	-	-	-	-	-	-	-	-
17 ~ 18	-	-	-	-	-	-	-	-
18 ~ 19	-	-	-	-	-	-	-	-
19 ~ 20	-	-	-	-	-	-	-	-
20 ~ 21	-	-	-	-	-	-	-	-
21 ~ 22	121.18	0.75	100.00	0.75	16.98	3.17	16.05	3.00
22 ~ 23	121.18	0.75	100.00	0.75	-	-	16.05	3.00
23 ~ 24	113.20	0.75	100.00	0.75	-	-	14.78	2.76
~								
~								
~

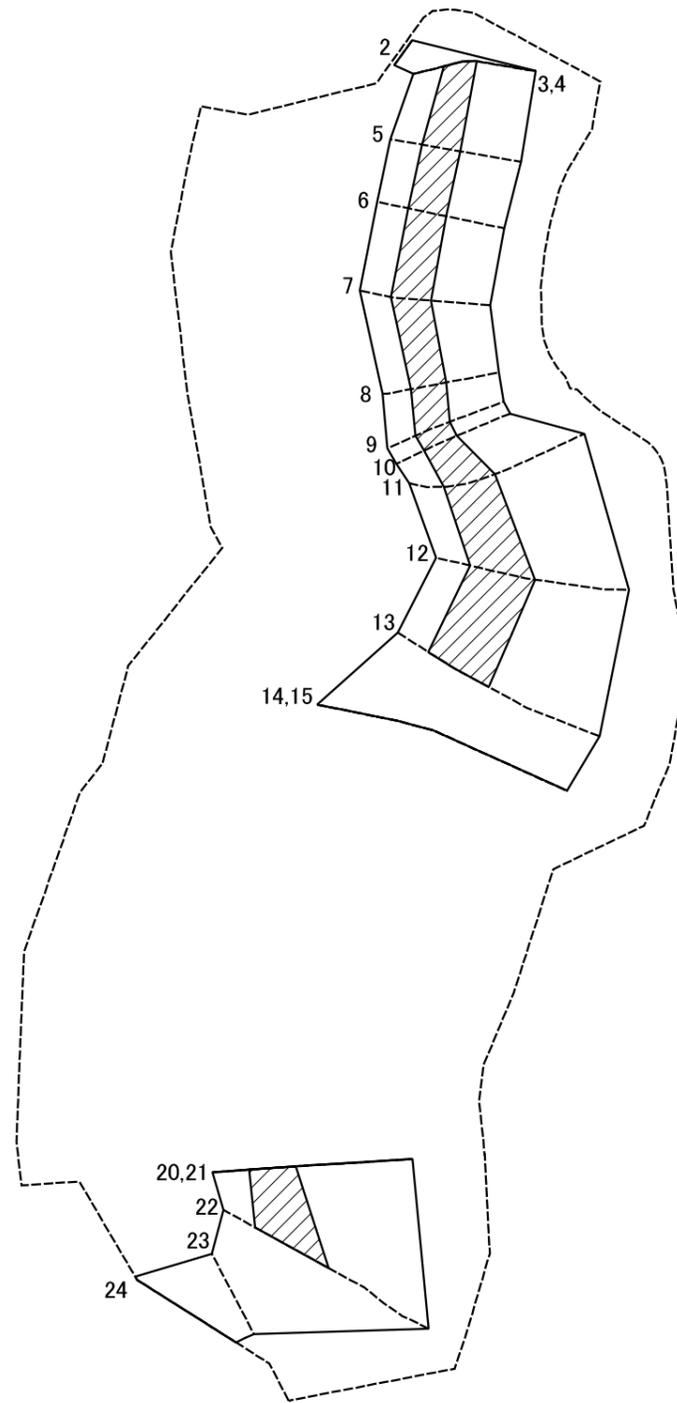
# 土砂災害警戒区域等指定図(その2-3)

図中の数字は横断測線番号を示す

<b>土砂災害特別警戒区域の区域区分図</b> (急傾斜地の崩壊に伴う土石等の堆積により 建築物の地上部に作用すると想定される力)	土砂災害防止法施行令第二条の基準に該当する区域		縮尺 1:1,500	自然現象の種類	急傾斜地の崩壊	箇所番号	115-H22-045-1
	土砂災害防止法施行令第三条の基準に該当する区域			告示番号	神奈川県告示第315号	箇所名	庄戸5丁目2-1
	それ以外の区域			告示年月日	令和元年12月20日	所在地	横浜市栄区庄戸5丁目、 上郷町及び金沢区釜利谷町
