土砂災害警戒区域等指定図(その2-1)

**土砂災害警戒区域・土砂災害特別警戒区域
区域図**

自然現象の種類	急傾斜地の崩壊	箇所番号	117-H23-00054
告示番号	神奈川県告示第338号	箇所名	すすき野3丁目1
告示年月日	令和3年5月14日	所在地	横浜市青葉区すすき野三丁目、美しが丘西三丁目及び川崎市麻生区王禅寺

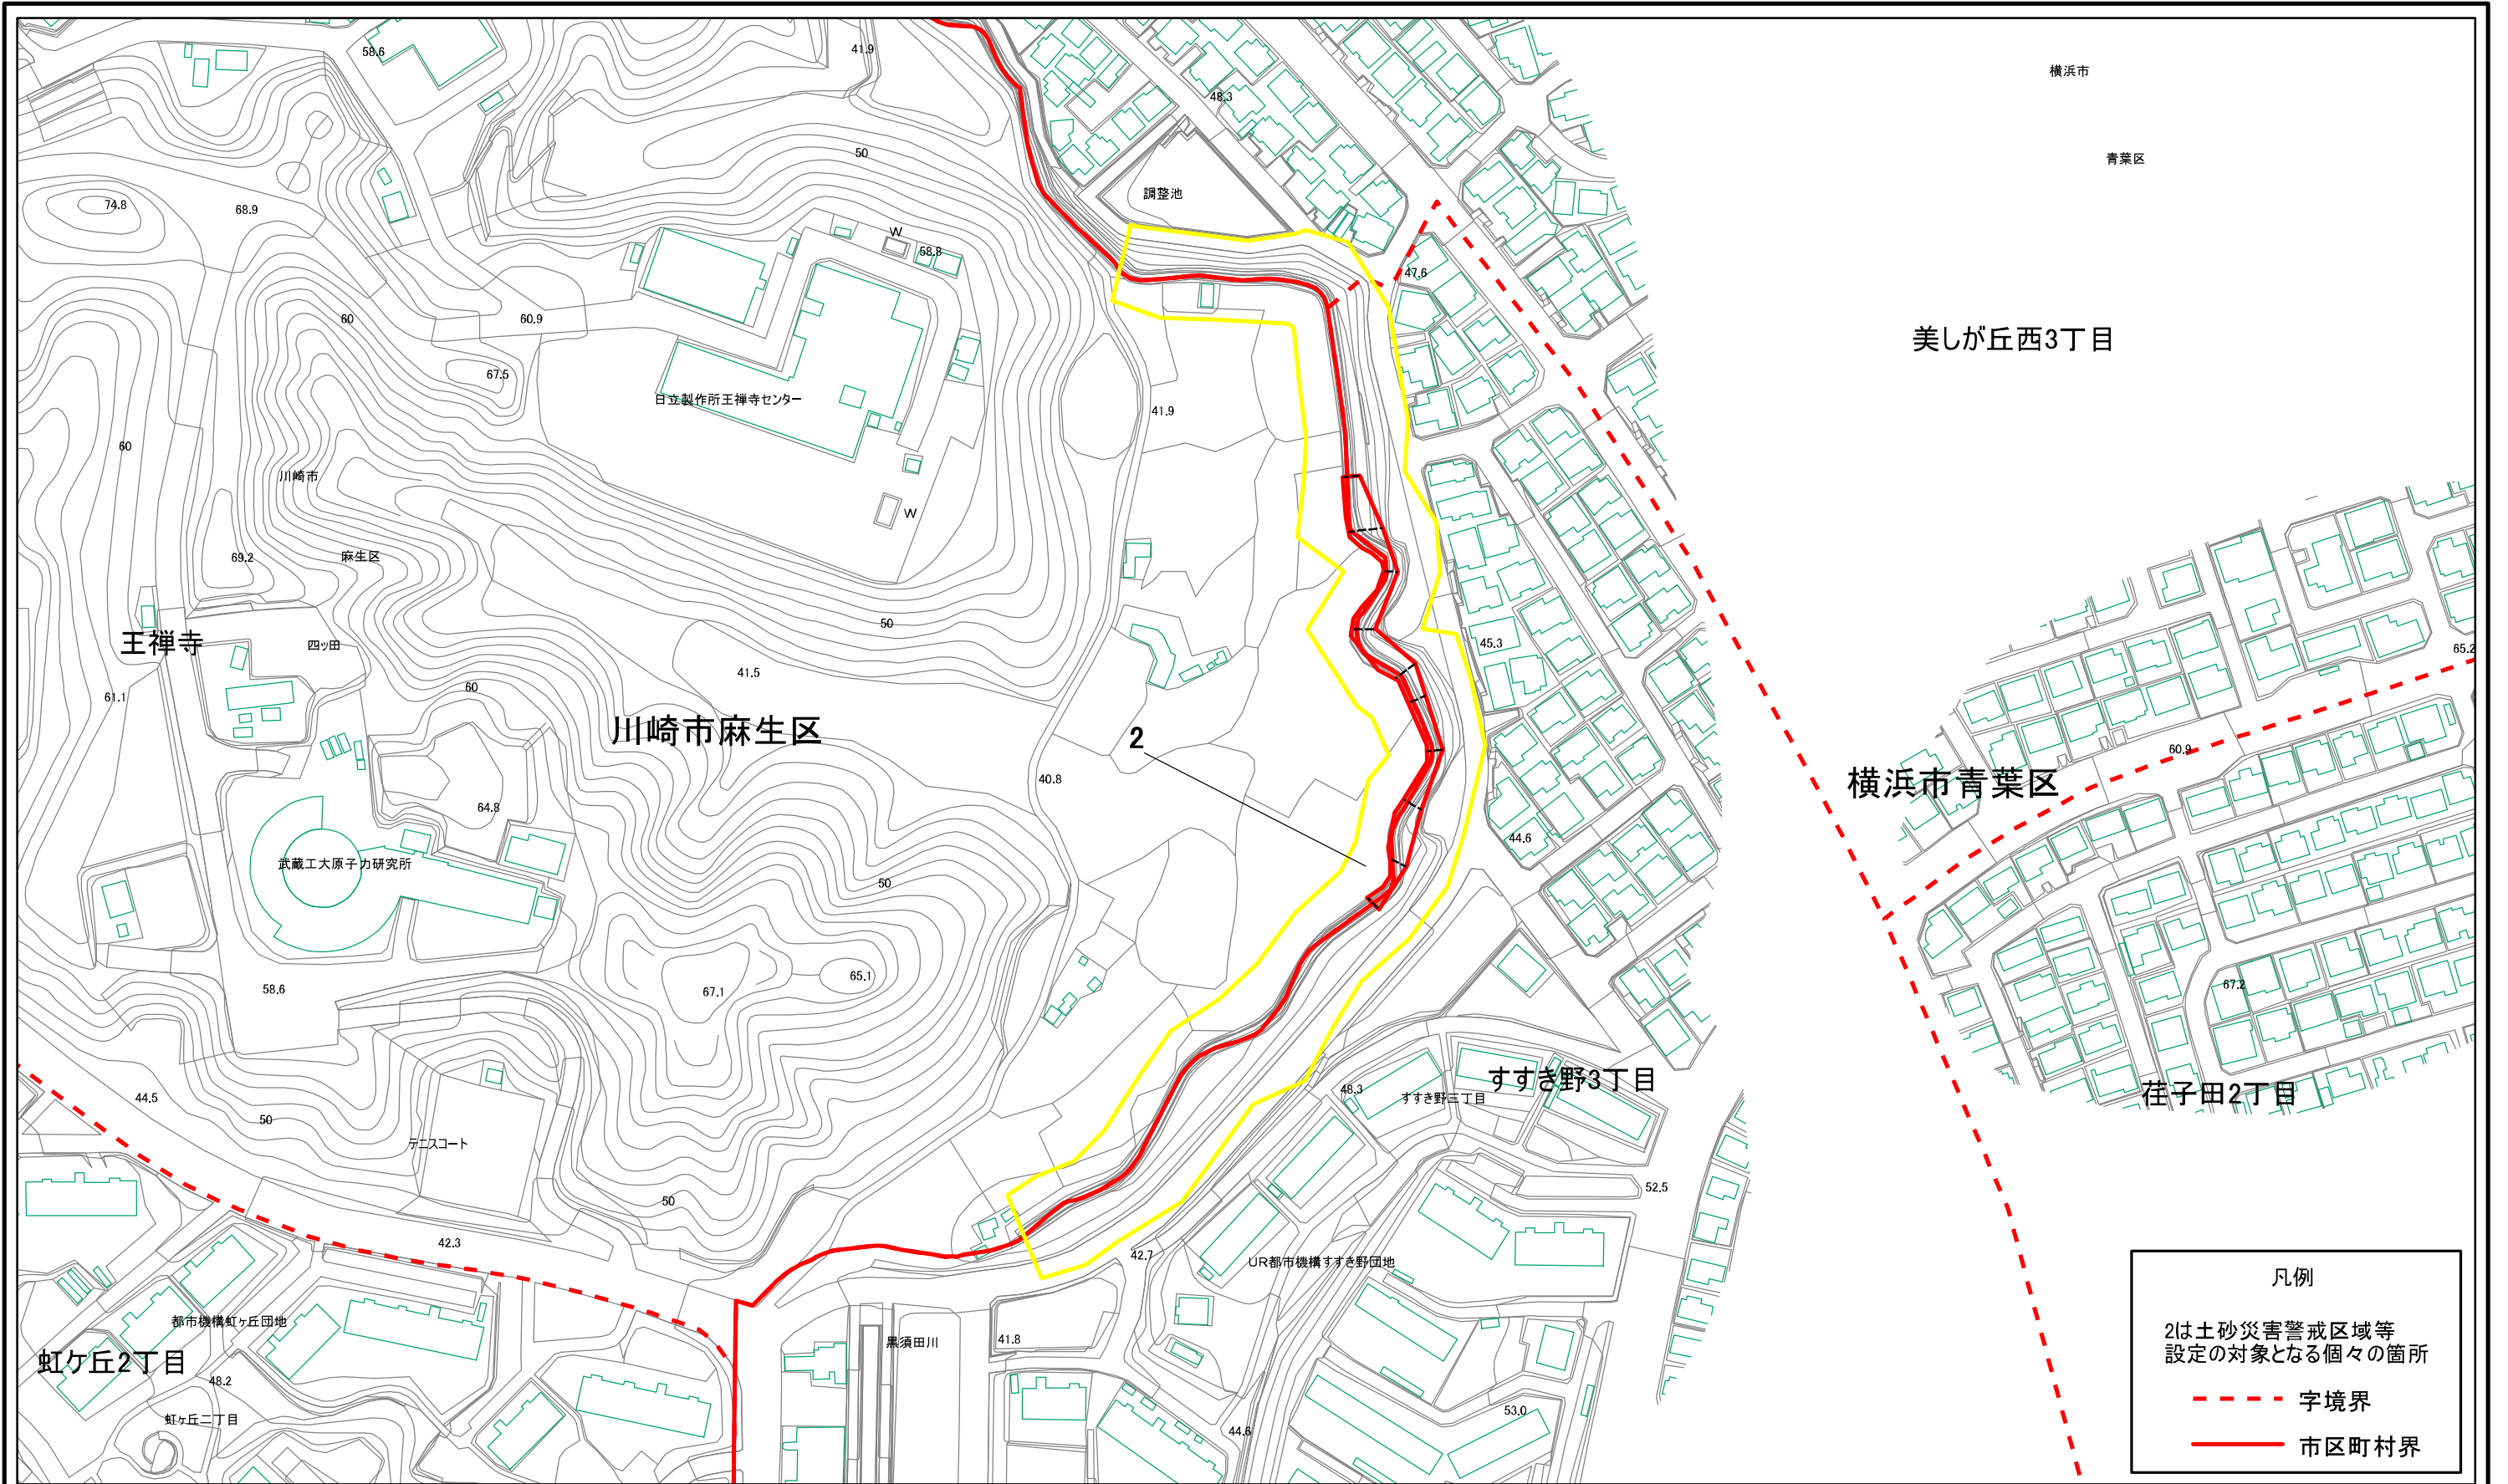
土砂災害防止法施行令第二条の基準に該当する区域		縮尺 1:2,000
土砂災害防止法施行令第三条の基準に該当する区域		
土砂等の(移動)高さが1m以下の場合、土砂等の移動による力が100kN/mを超える区域		
土砂等の堆積の高さが3mを超える区域		
それ以外の区域

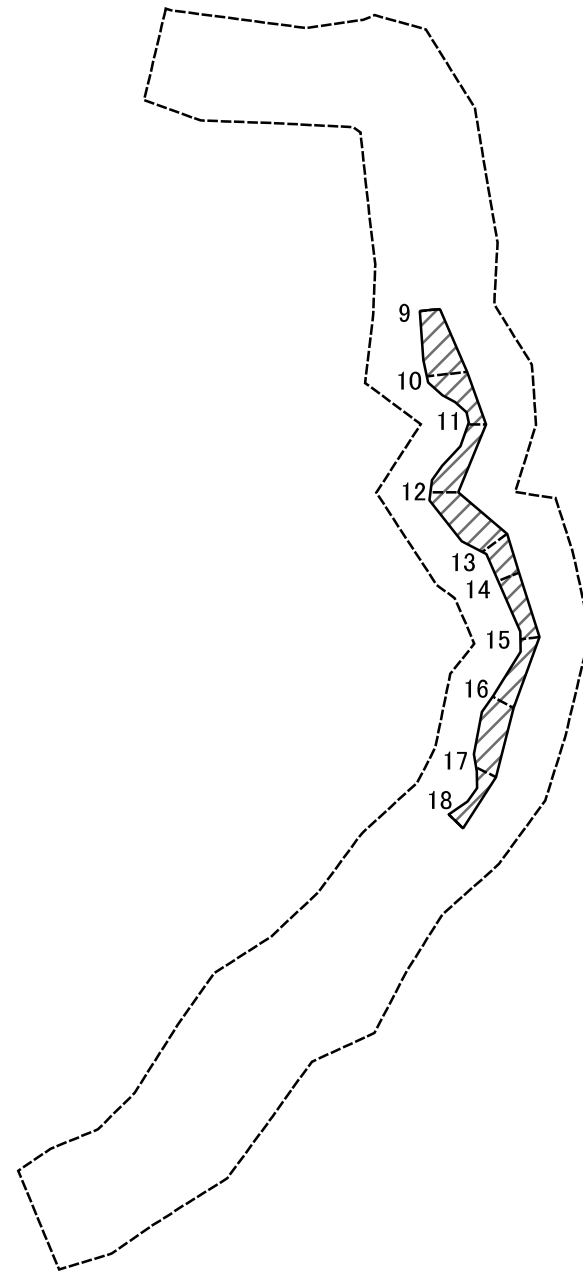
土砂災害警戒区域等指定図(その2-2)

図中の数字は横断測線番号を示す

土砂災害特別警戒区域の区域区分図 (急傾斜地の崩壊に伴う土石等の移動により 建築物の地上部に作用すると想定される力)	土砂災害防止法施行令第二条の基準に該当する区域		N 縮尺 1:2,000	自然現象の種類	急傾斜地の崩壊	箇所番号	117-H23-00054
	土砂災害防止法施行令第三条の基準に該当する区域			告示番号	神奈川県告示第338号	箇所名	すすき野3丁目1-2
	それ以外の区域			告示年月日	令和3年5月14日	所在地	横浜市青葉区すすき野三丁目、美しが丘西三丁目及び川崎市麻生区王禅寺

横断測線の区間	土石等の移動により建築物の地上部に作用すると想定される力				土石等の堆積により建築物の地上部に作用すると想定される力				横断測線の区間	土石等の移動により建築物の地上部に作用すると想定される力				土石等の堆積により建築物の地上部に作用すると想定される力			
	土石等の(移動)高さが1m以下の場合、土石等の移動による力が100kN/m ² を超える区域		それ以外の区域		土石等の堆積の高さが3mを超える区域		それ以外の区域			土石等の(移動)高さが1m以下の場合、土石等の移動による力が100kN/m ² を超える区域		それ以外の区域		土石等の堆積の高さが3mを超える区域		それ以外の区域	
	力の大きさのうち最大のもの(kN/m ²)	土石等の高さ(m)	力の大きさのうち最大のもの(kN/m ²)	土石等の高さ(m)	力の大きさのうち最大のもの(kN/m ²)	土石等の高さ(m)	力の大きさのうち最大のもの(kN/m ²)	土石等の高さ(m)		力の大きさのうち最大のもの(kN/m ²)	土石等の高さ(m)	力の大きさのうち最大のもの(kN/m ²)	土石等の高さ(m)	力の大きさのうち最大のもの(kN/m ²)	土石等の高さ(m)	力の大きさのうち最大のもの(kN/m ²)	土石等の高さ(m)
1 ~ 2	-	-	-	-	-	-	-	-	~								
2 ~ 3	-	-	-	-	-	-	-	-	~								
3 ~ 4	-	-	-	-	-	-	-	-	~								
4 ~ 5	-	-	-	-	-	-	-	-	~								
5 ~ 6	-	-	-	-	-	-	-	-	~								
6 ~ 7	-	-	-	-	-	-	-	-	~								
7 ~ 8	-	-	-	-	-	-	-	-	~								
8 ~ 9	-	-	-	-	-	-	-	-	~								
9 ~ 10	-	-	84.18	0.75	-	-	11.19	2.09	~								
10 ~ 11	-	-	84.18	0.75	-	-	12.63	2.36	~

11 ~ 12	-	-	75.54	0.75	-	-	12.63	2.36	~								
12 ~ 13	-	-	80.74	0.75	-	-	10.61	1.98	~								
13 ~ 14	-	-	80.74	0.75	-	-	10.35	1.93	~								
14 ~ 15	-	-	70.83	0.75	-	-	12.33	2.30	~								
15 ~ 16	-	-	73.44	0.75	-	-	12.33	2.30	~								
16 ~ 17	-	-	73.44	0.75	-	-	11.13	2.08	~								
17 ~ 18	-	-	64.44	0.75	-	-	12.63	2.36	~								
18 ~ 19	-	-	-	-	-	-	-	-	~								
19 ~ 20	-	-	-	-	-	-	-	-	~								
20 ~ 21	-	-	-	-	-	-	-	-	~								
21 ~ 22	-	-	-	-	-	-	-	-	~								
22 ~ 23	-	-	-	-	-	-	-	-	~								
23 ~ 24	-	-	-	-	-	-	-	-	~								
24 ~ 25	-	-	-	-	-	-	-	-	~								
25 ~ 26	-	-	-	-	-	-	-	-	~								
26 ~ 27	-	-	-	-	-	-	-	-	~

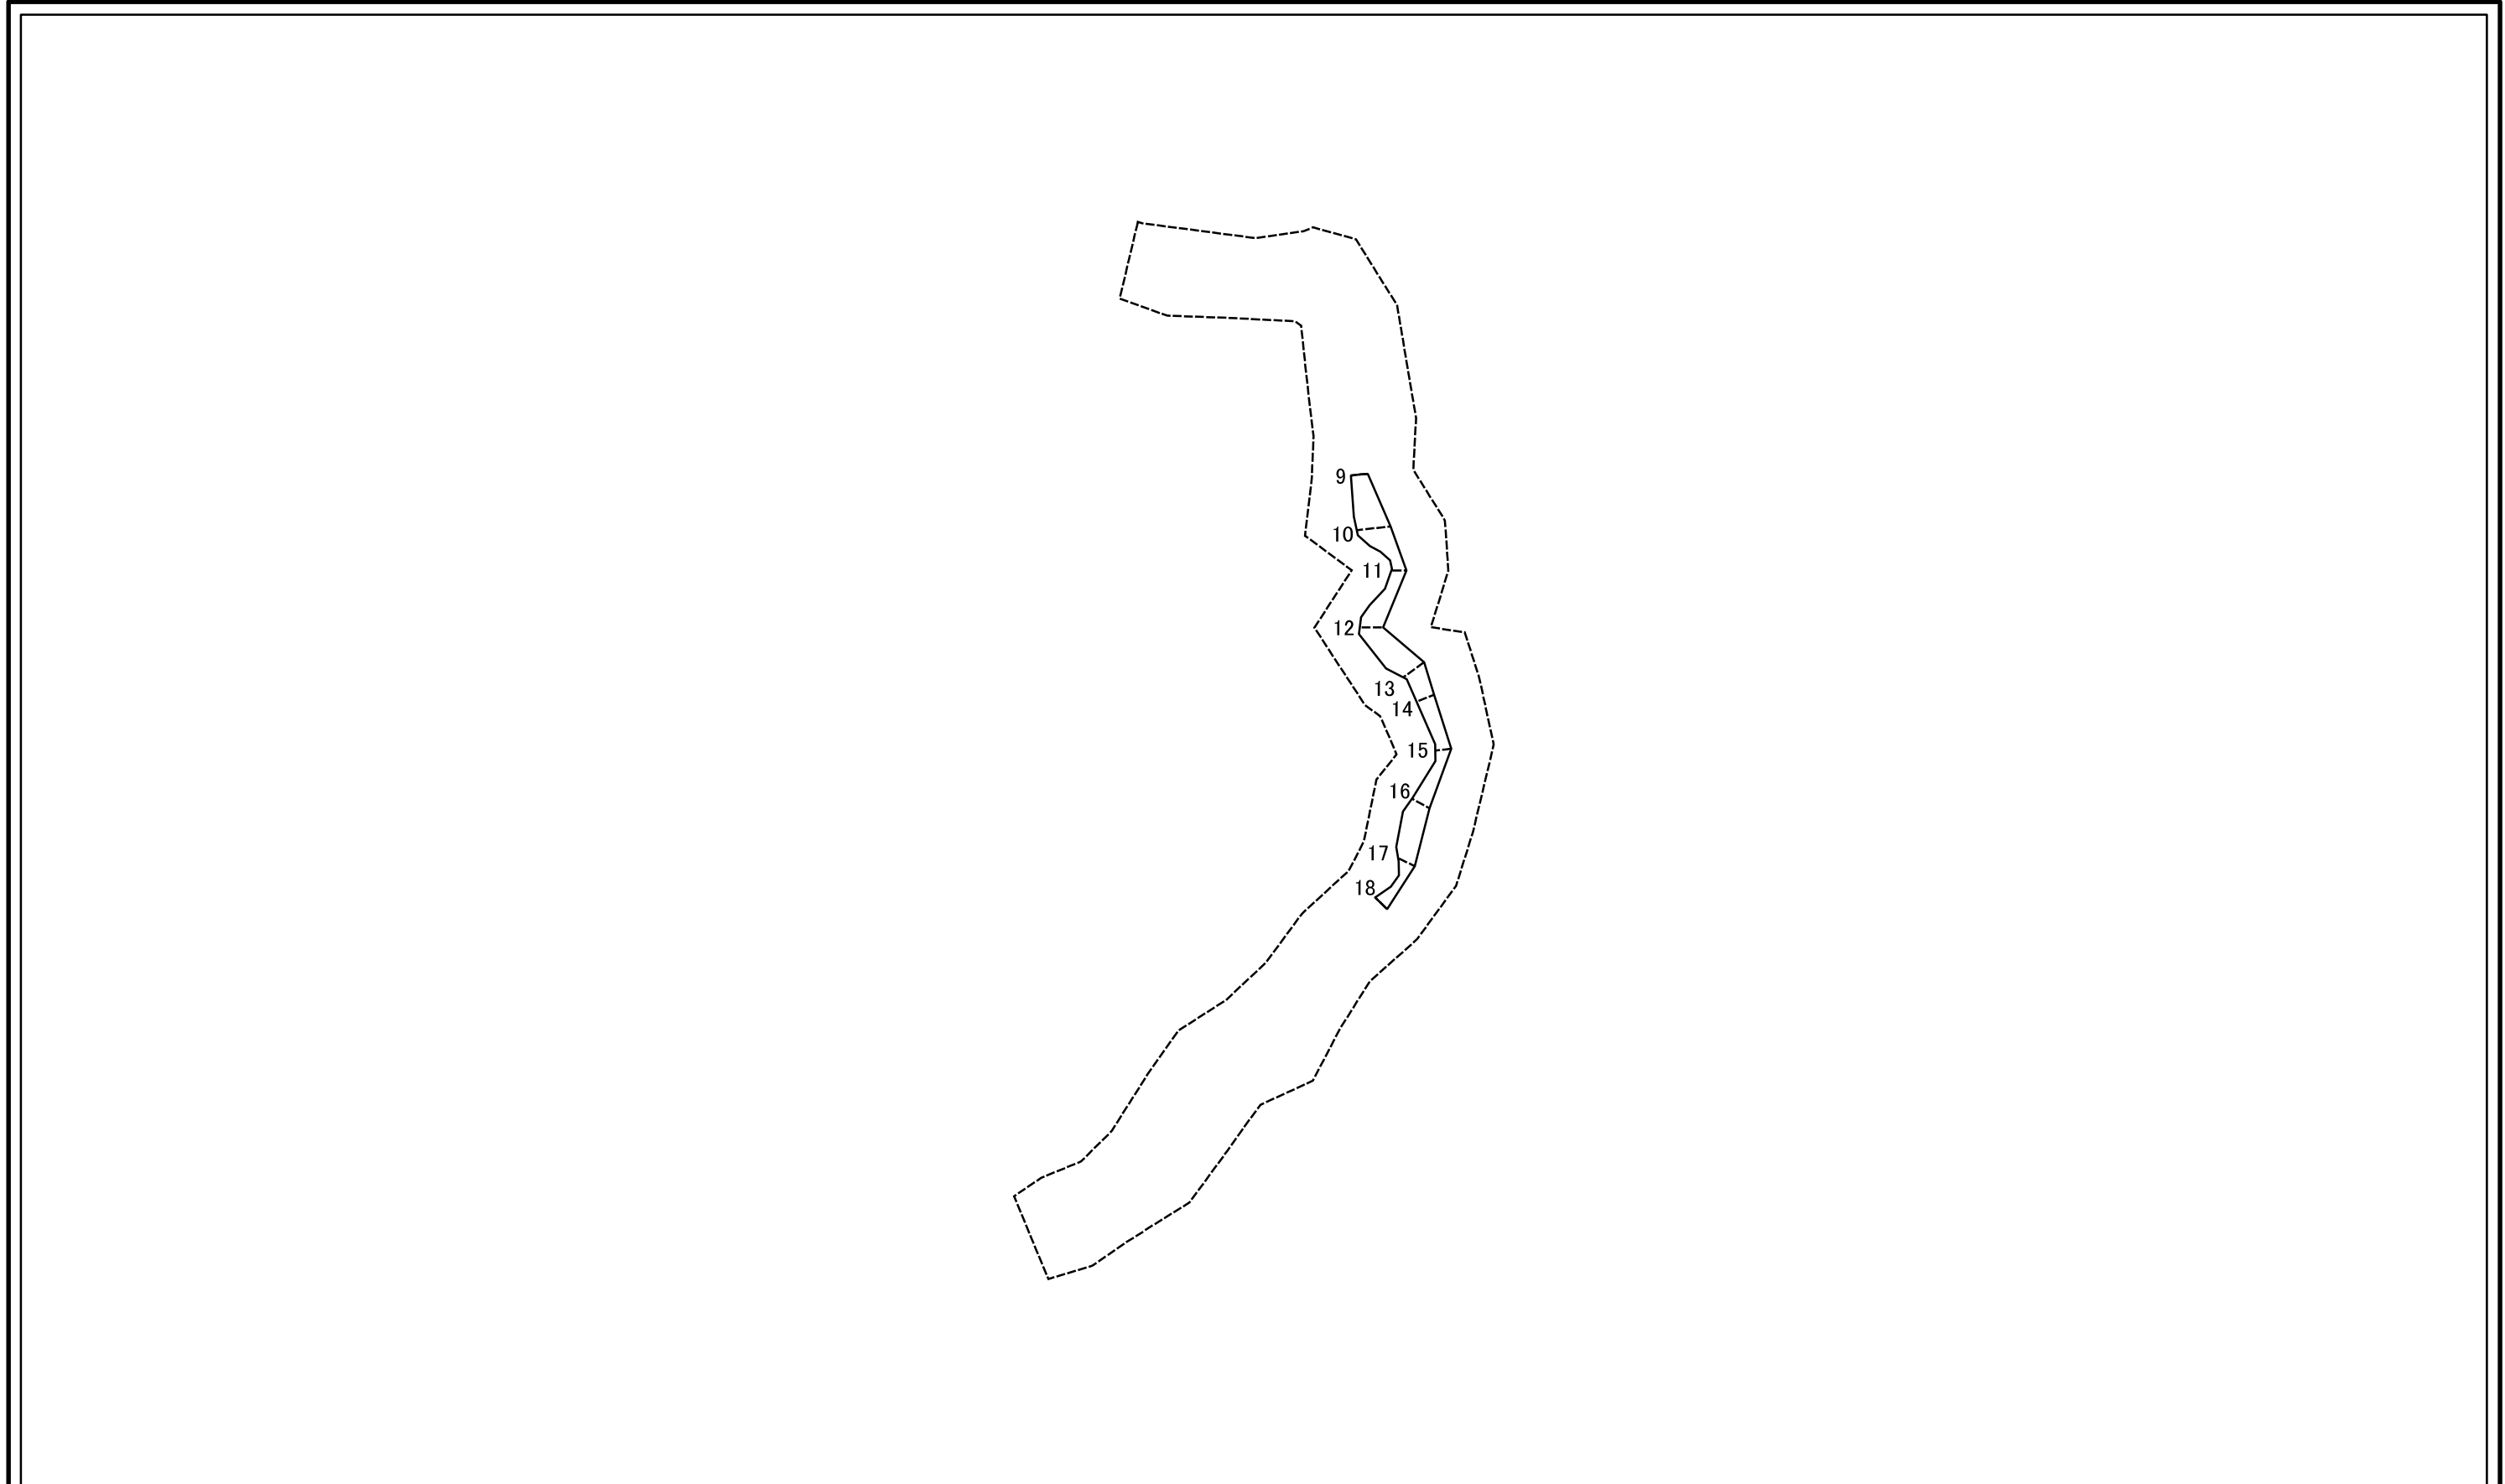
土砂災害警戒区域等指定図(その2-3)

図中の数字は横断測線番号を示す

土砂災害特別警戒区域の区域区分図 (急傾斜地の崩壊に伴う土石等の堆積により 建築物の地上部に作用すると想定される力)	土砂災害防止法施行令第二条の基準に該当する区域		N 縮尺 1:2,000	自然現象の種類	急傾斜地の崩壊	箇所番号	117-H23-00054
	土砂災害防止法施行令第三条の基準に該当する区域			告示番号	神奈川県告示第338号	箇所名	すすき野3丁目1-2
	それ以外の区域			告示年月日	令和3年5月14日	所在地	横浜市青葉区すすき野三丁目、 美しが丘西三丁目及び川崎市麻生区王禅寺
