土砂災害警戒区域等指定図(その2-1)

自然現象の種類
急傾斜地の崩壊

| 箇所名 | 菅生2丁目1 |
| 所在地 | 川崎市宮前区菅生2丁目 |

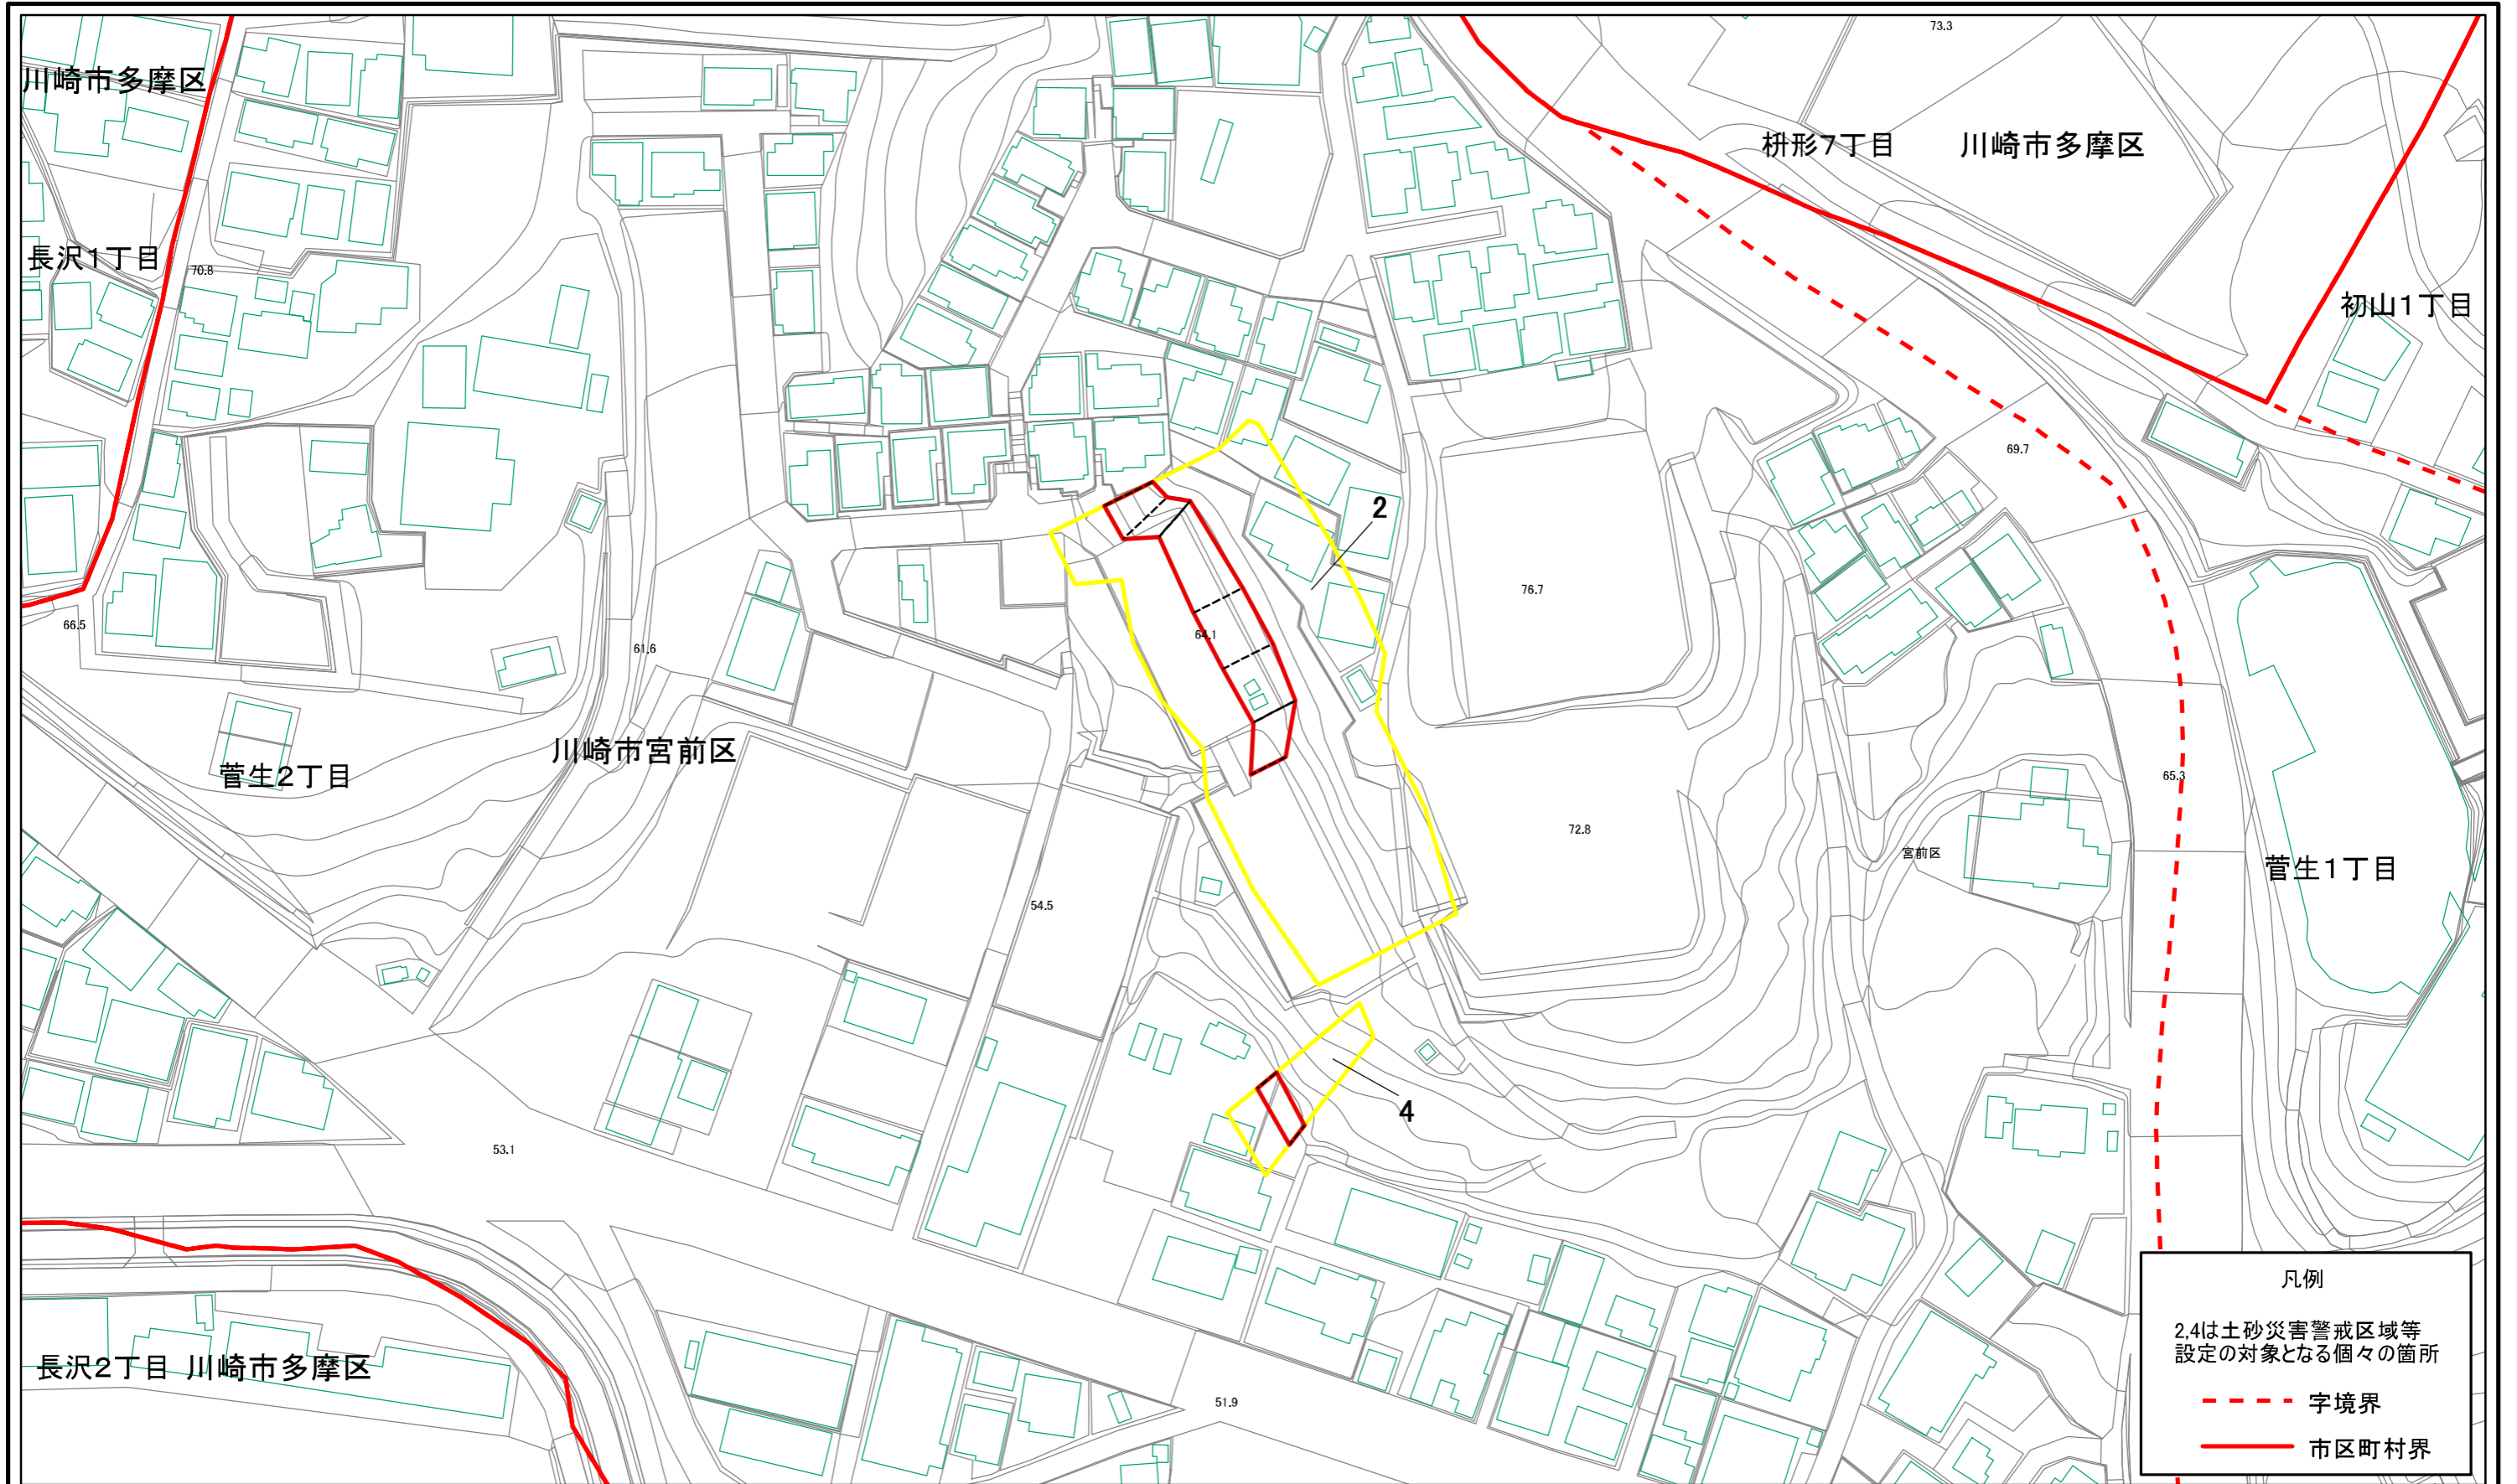
土砂災害警戒区域・土砂災害特別警戒区域 区域図

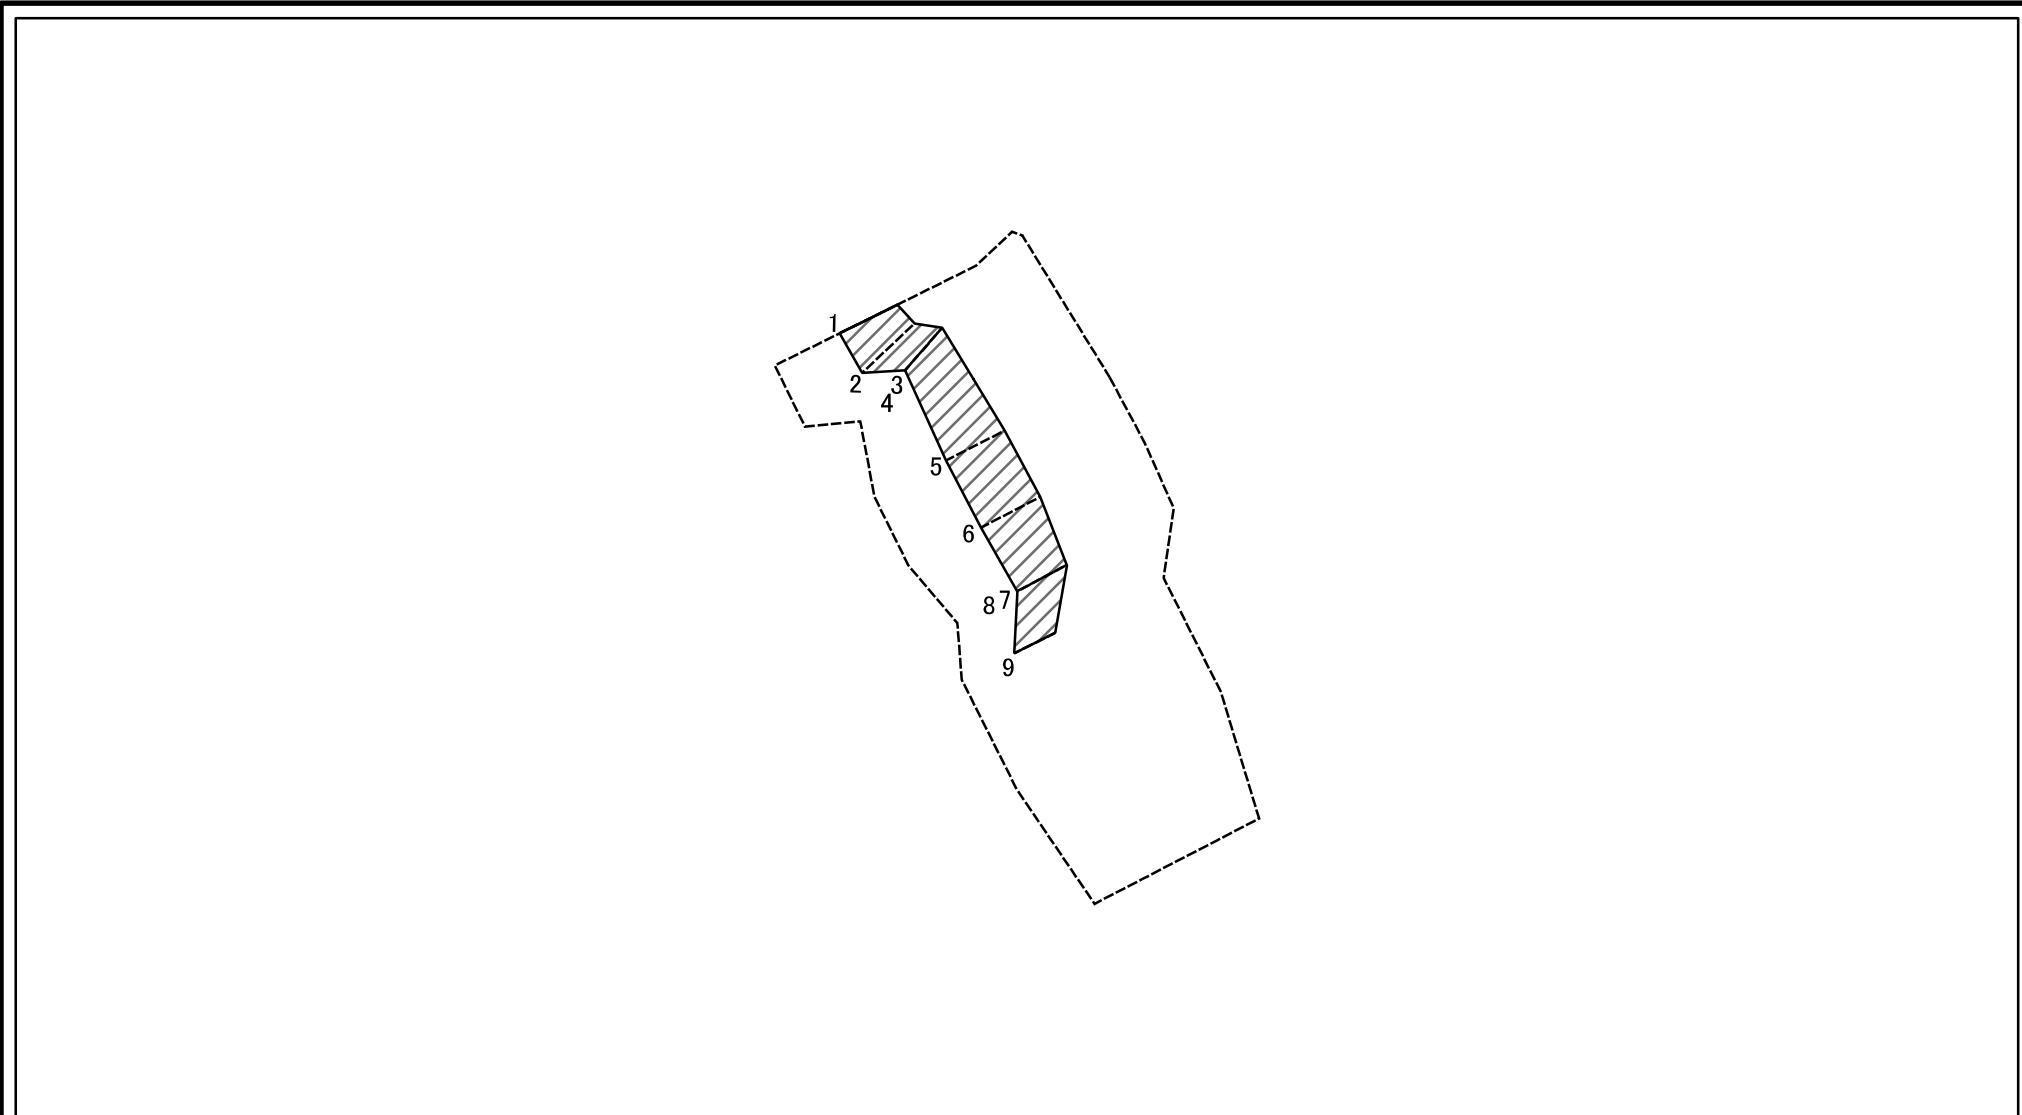
土砂災害警戒区域等指定図(その2-2)

図中の数字は横断測線番号を示す

| 土砂災害特別警戒区域の区域区分図 (急傾斜地の崩壊に伴う土石等の移動により建築物の地上部に作用すると想定される力) | 土砂災害防止法施行令第二条の基準に該当する区域 | | N 縮尺 1:1,000 | 自然現象の種類 | 急傾斜地の崩壊 | 箇所番号 | 136-H22-5801-2 |

| 横断測線の区間 | 土石等の移動により建築物の地上部に作用すると想定される力 | | | | 土石等の堆積により建築物の地上部に作用すると想定される力 | | | | 横断測線の区間 | 土石等の移動により建築物の地上部に作用すると想定される力 | | | | 土石等の堆積により建築物の地上部に作用すると想定される力 | | | |
| | 土石等の(移動)高さが1m以下の場合、土石等の移動による力が100kN/m ² を超える区域 | | それ以外の区域 | | 土石等の堆積の高さが3mを超える区域 | | それ以外の区域 | | | 土石等の(移動)高さが1m以下の場合、土石等の移動による力が100kN/m ² を超える区域 | | それ以外の区域 | | 土石等の堆積の高さが3mを超える区域 | | それ以外の区域 | |
| | 力の大きさのうち最大のもの (kN/m ²) | 土石等の高さ (m) | 力の大きさのうち最大のもの (kN/m ²) | 土石等の高さ (m) | 力の大きさのうち最大のもの (kN/m ²) | 土石等の高さ (m) | 力の大きさのうち最大のもの (kN/m ²) | 土石等の高さ (m) | | 力の大きさのうち最大のもの (kN/m ²) | 土石等の高さ (m) | 力の大きさのうち最大のもの (kN/m ²) | 土石等の高さ (m) | 力の大きさのうち最大のもの (kN/m ²) | 土石等の高さ (m) | 力の大きさのうち最大のもの (kN/m ²) | 土石等の高さ (m) |
| 1 ~ 2 | - | - | 72.17 | 0.75 | - | - | 8.81 | 1.65 | ~ | | | | | | | | |
| 2 ~ 3 | - | - | 72.17 | 0.75 | - | - | 9.69 | 1.81 | ~ | | | | | | | | |
| 4 ~ 5 | - | - | 73.98 | 0.75 | - | - | 10.11 | 1.89 | ~ | | | | | | | | |
| 5 ~ 6 | - | - | 74.53 | 0.75 | - | - | 10.11 | 1.89 | ~ | | | | | | | | |
| 6 ~ 7 | - | - | 74.53 | 0.75 | - | - | 10.11 | 1.89 | ~ | | | | | | | | |
| 8 ~ 9 | - | - | 69.14 | 0.75 | - | - | 9.79 | 1.83 | ~ | | | | | | | | |

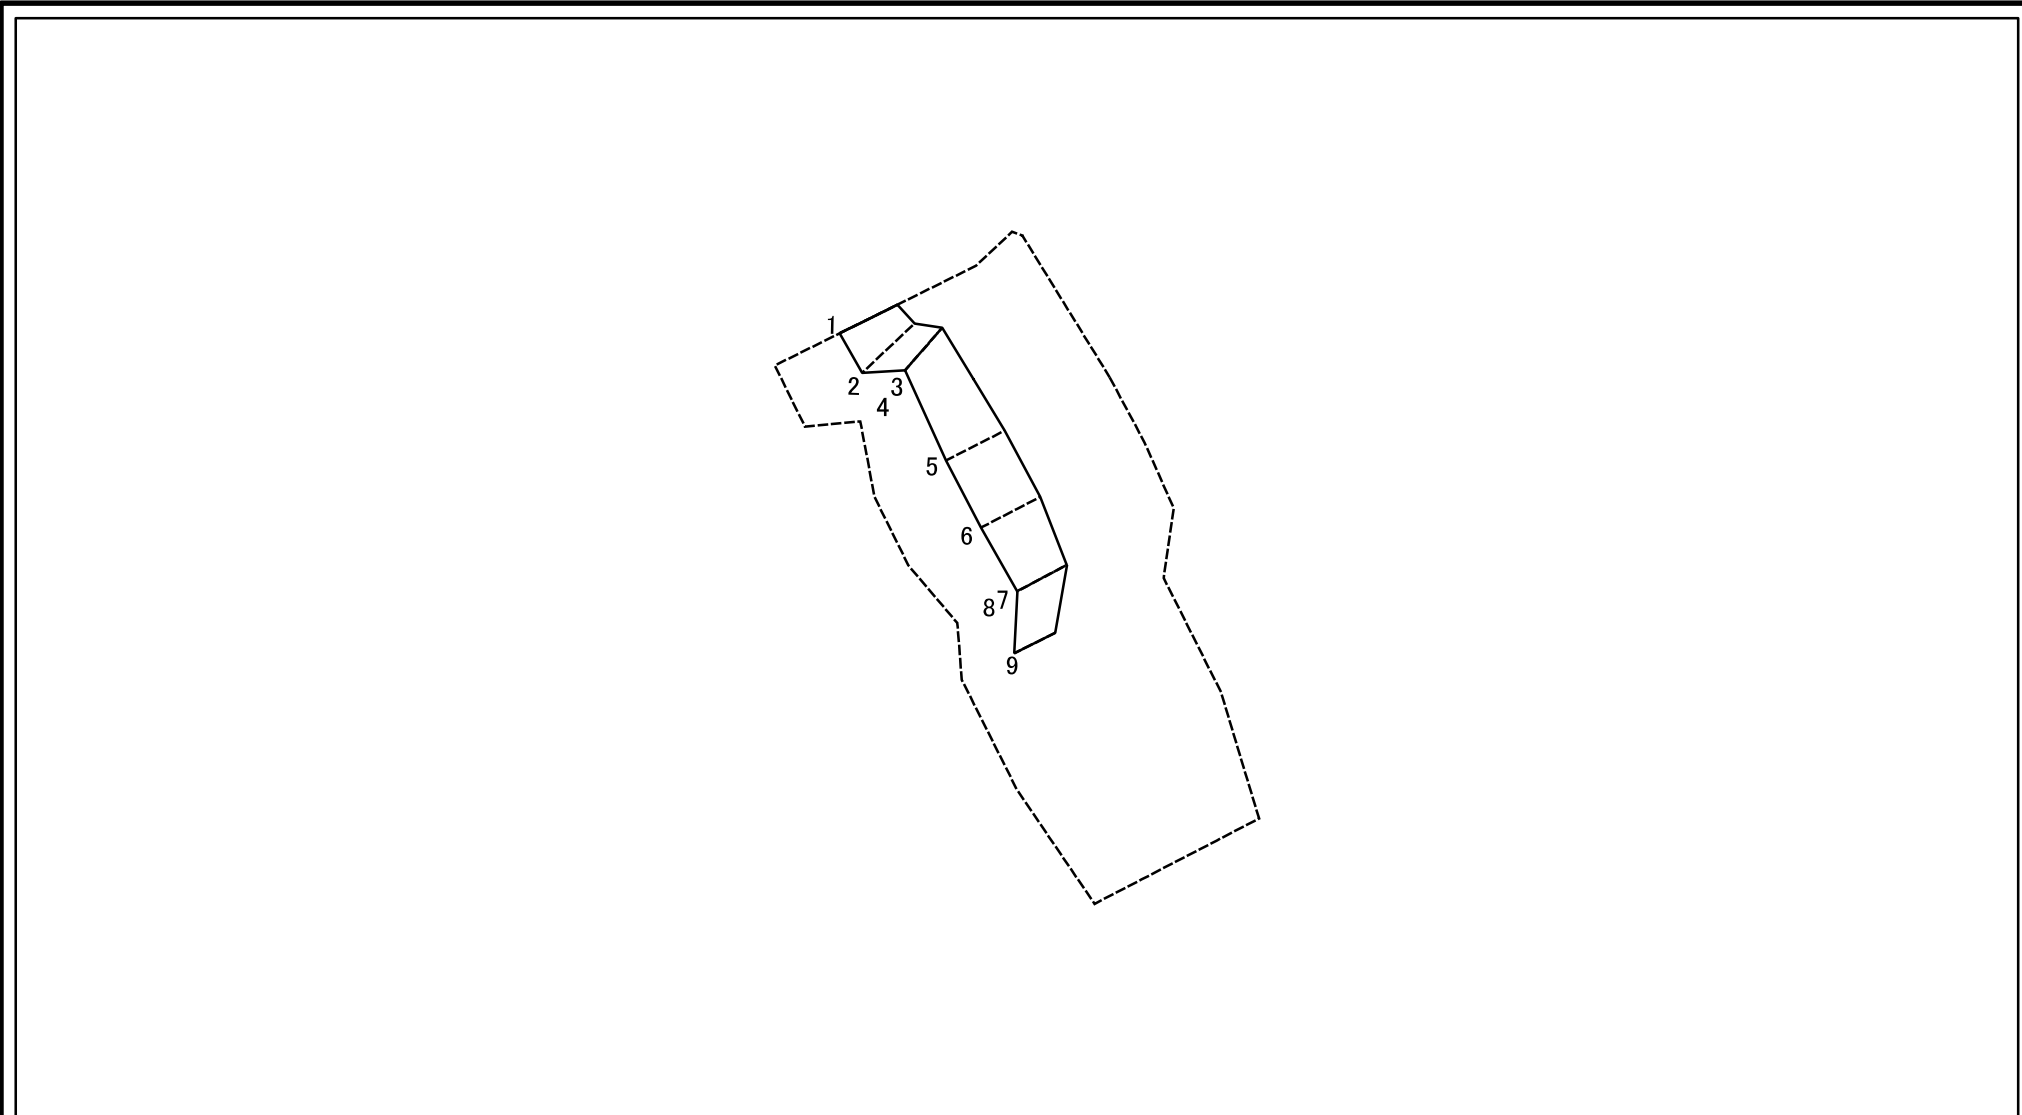
土砂災害警戒区域等指定図(その2-3)

図中の数字は横断測線番号を示す

| 土砂災害特別警戒区域の区域区分図 (急傾斜地の崩壊に伴う土石等の堆積により建築物の地上部に作用すると想定される力) | 土砂災害防止法施行令第二条の基準に該当する区域 | | N 縮尺 1:1,000 | 自然現象の種類 | 急傾斜地の崩壊 | 箇所番号 | 136-H22-5801-2 |
