土砂災害警戒区域等指定図(その2-1)

土砂災害警戒区域・土砂災害特別警戒区域 区域図	土砂災害防止法施行令第二条の基準に該当する区域		N 縮尺 1:1,000	自然現象の種類	急傾斜地の崩壊	箇所番号	137-H22-00117
	土砂災害防止法施行令第三条の基準に該当する区域			告示番号	神奈川県告示第149号	箇所名	王禅寺17
	それ以外の区域			告示年月日	令和3年3月19日	所在地	川崎市麻生区王禅寺及び王禅寺東5丁目

自然現象の種類	急傾斜地の崩壊	箇所番号	137-H22-00117-2
告示番号	神奈川県告示第149号	箇所名	王禅寺17-2
告示年月日	令和3年3月19日	所在地	川崎市麻生区王禅寺及び王禅寺東5丁目

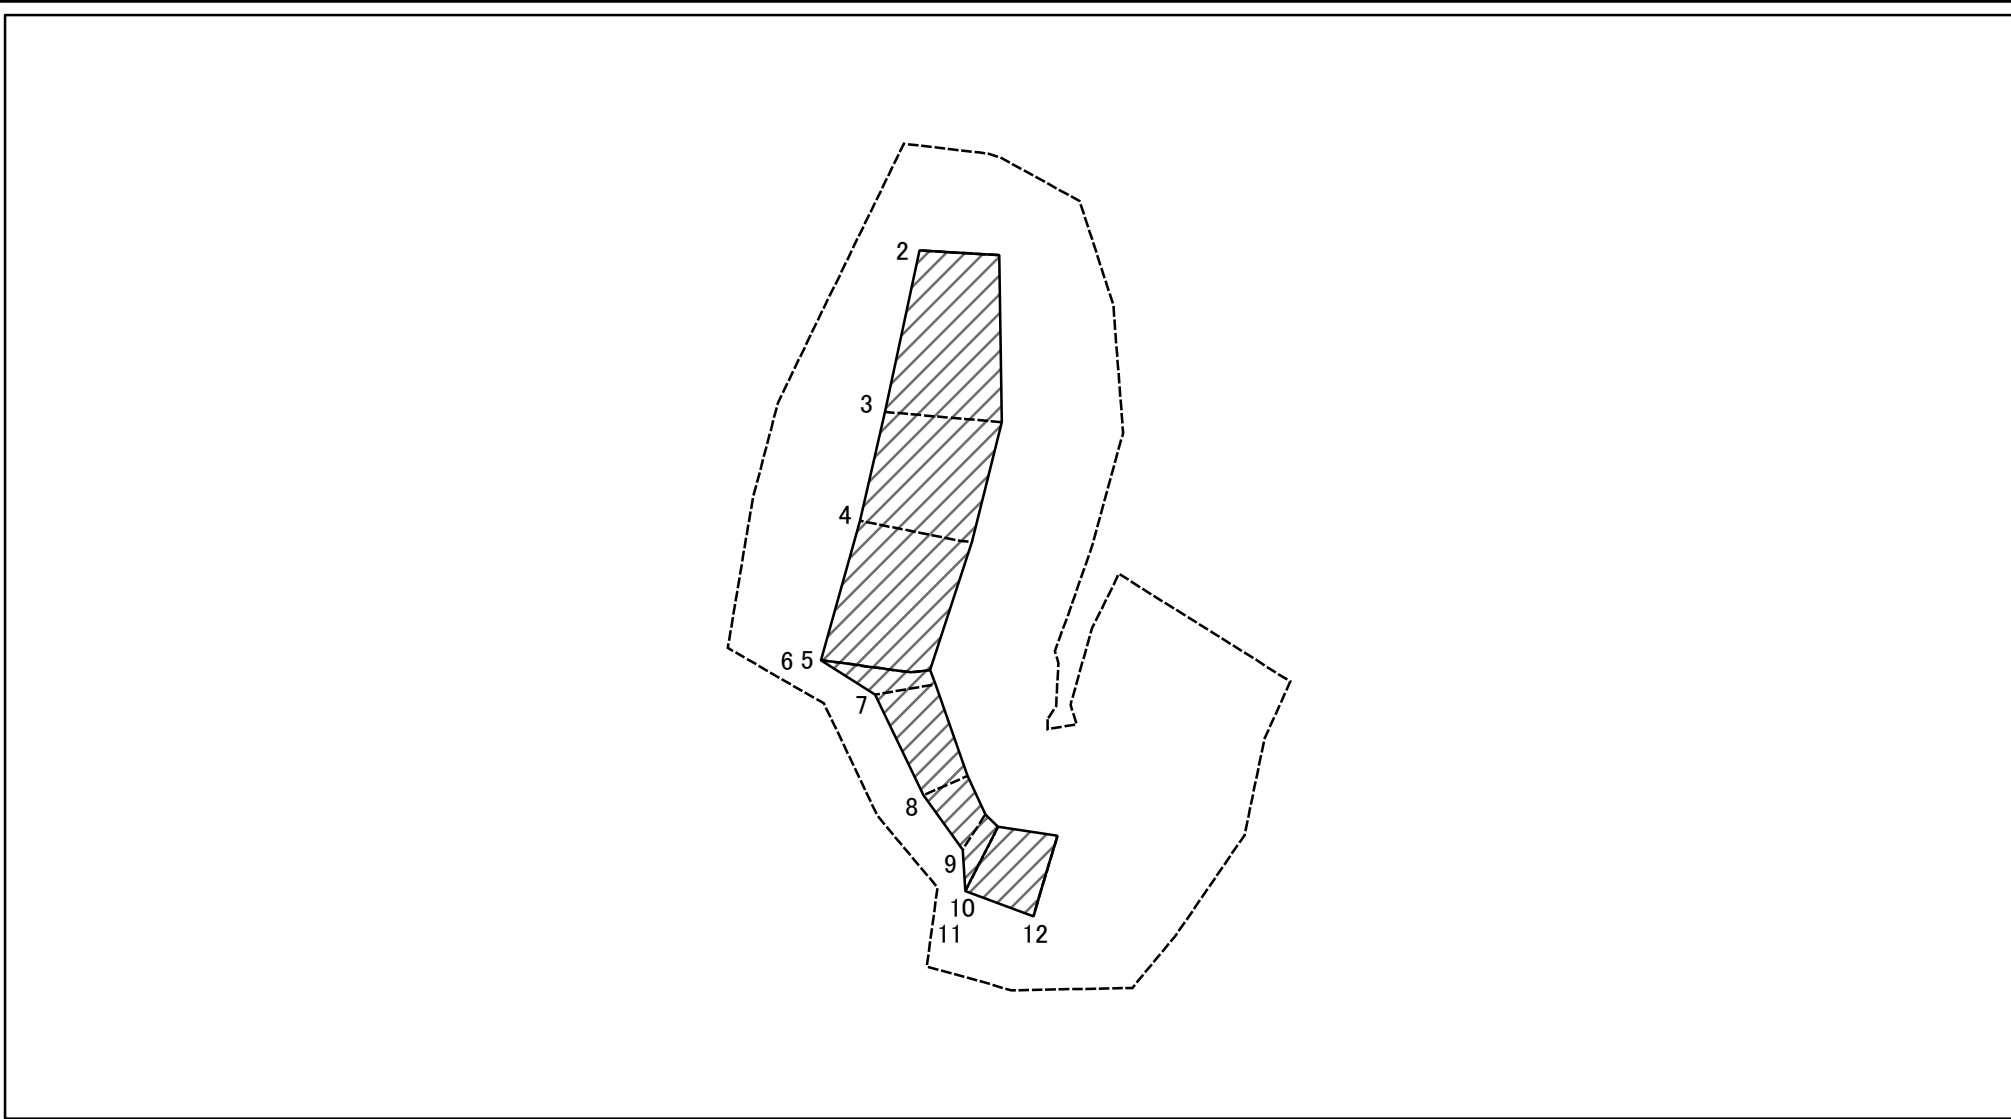
土砂災害警戒区域等指定図(その2-2)

図中の数字は横断測線番号を示す

土砂災害特別警戒区域の区域区分図
(急傾斜地の崩壊に伴う土石等の移動により建築物の地上部に作用すると想定される力)

横断測線の区間	土石等の移動により建築物の地上部に作用すると想定される力				土石等の堆積により建築物の地上部に作用すると想定される力				横断測線の区間	土石等の移動により建築物の地上部に作用すると想定される力				土石等の堆積により建築物の地上部に作用すると想定される力			
	土石等の(移動)高さが1m以下の場合、土石等の移動による力が100kN/m ² を超える区域		それ以外の区域		土石等の堆積の高さが3mを超える区域		それ以外の区域			土石等の(移動)高さが1m以下の場合、土石等の移動による力が100kN/m ² を超える区域		それ以外の区域		土石等の堆積の高さが3mを超える区域		それ以外の区域	
	力の大きさのうち最大のもの(kN/m ²)	土石等の高さ(m)	力の大きさのうち最大のもの(kN/m ²)	土石等の高さ(m)	力の大きさのうち最大のもの(kN/m ²)	土石等の高さ(m)	力の大きさのうち最大のもの(kN/m ²)	土石等の高さ(m)		力の大きさのうち最大のもの(kN/m ²)	土石等の高さ(m)	力の大きさのうち最大のもの(kN/m ²)	土石等の高さ(m)	力の大きさのうち最大のもの(kN/m ²)	土石等の高さ(m)	力の大きさのうち最大のもの(kN/m ²)	土石等の高さ(m)
1 ~ 2	-	-	-	-	-	-	-	-	~								
2 ~ 3	-	-	98.00	0.75	-	-	11.80	1.82	~								
3 ~ 4	-	-	98.00	0.75	-	-	12.11	1.87	~								
4 ~ 5	-	-	97.10	0.75	-	-	12.11	1.87	~								
5 ~ 6	-	-	-	-	-	-	-	-	~								
6 ~ 7	-	-	94.30	0.75	-	-	14.04	2.16	~								
7 ~ 8	-	-	72.71	0.75	-	-	12.81	1.97	~								
8 ~ 9	-	-	62.29	0.75	-	-	12.81	1.97	~

9 ~ 10	-	-	73.86	0.75	-	-	13.47	2.08	~								
10 ~ 11	-	-	-	-	-	-	-	-	~								
11 ~ 12	-	-	83.65	0.75	-	-	13.47	2.08	~								
12 ~ 13	-	-	-	-	-	-	-	-	~								
13 ~ 14	-	-	-	-	-	-	-	-	~								
14 ~ 15	-	-	-	-	-	-	-	-	~								
15 ~ 16	-	-	-	-	-	-	-	-	~								
16 ~ 17	-	-	-	-	-	-	-	-	~								
~									~								
~									~								
~									~								
~									~								
~									~								
~									~								
~									~								
~									~								
~									~								
~									~								
~									~								
~									~								
~									~								
~									~								
建築物の構造の規制に必要な衝撃に関する事項	自然現象の種類	急傾斜地の崩壊	箇所番号	137-H22-00117-2													
	告示番号	神奈川県告示第149号	箇所名	王禪寺17-2													
	告示年月日	令和3年3月19日	所在地	川崎市麻生区王禪寺及び王禪寺東5丁目

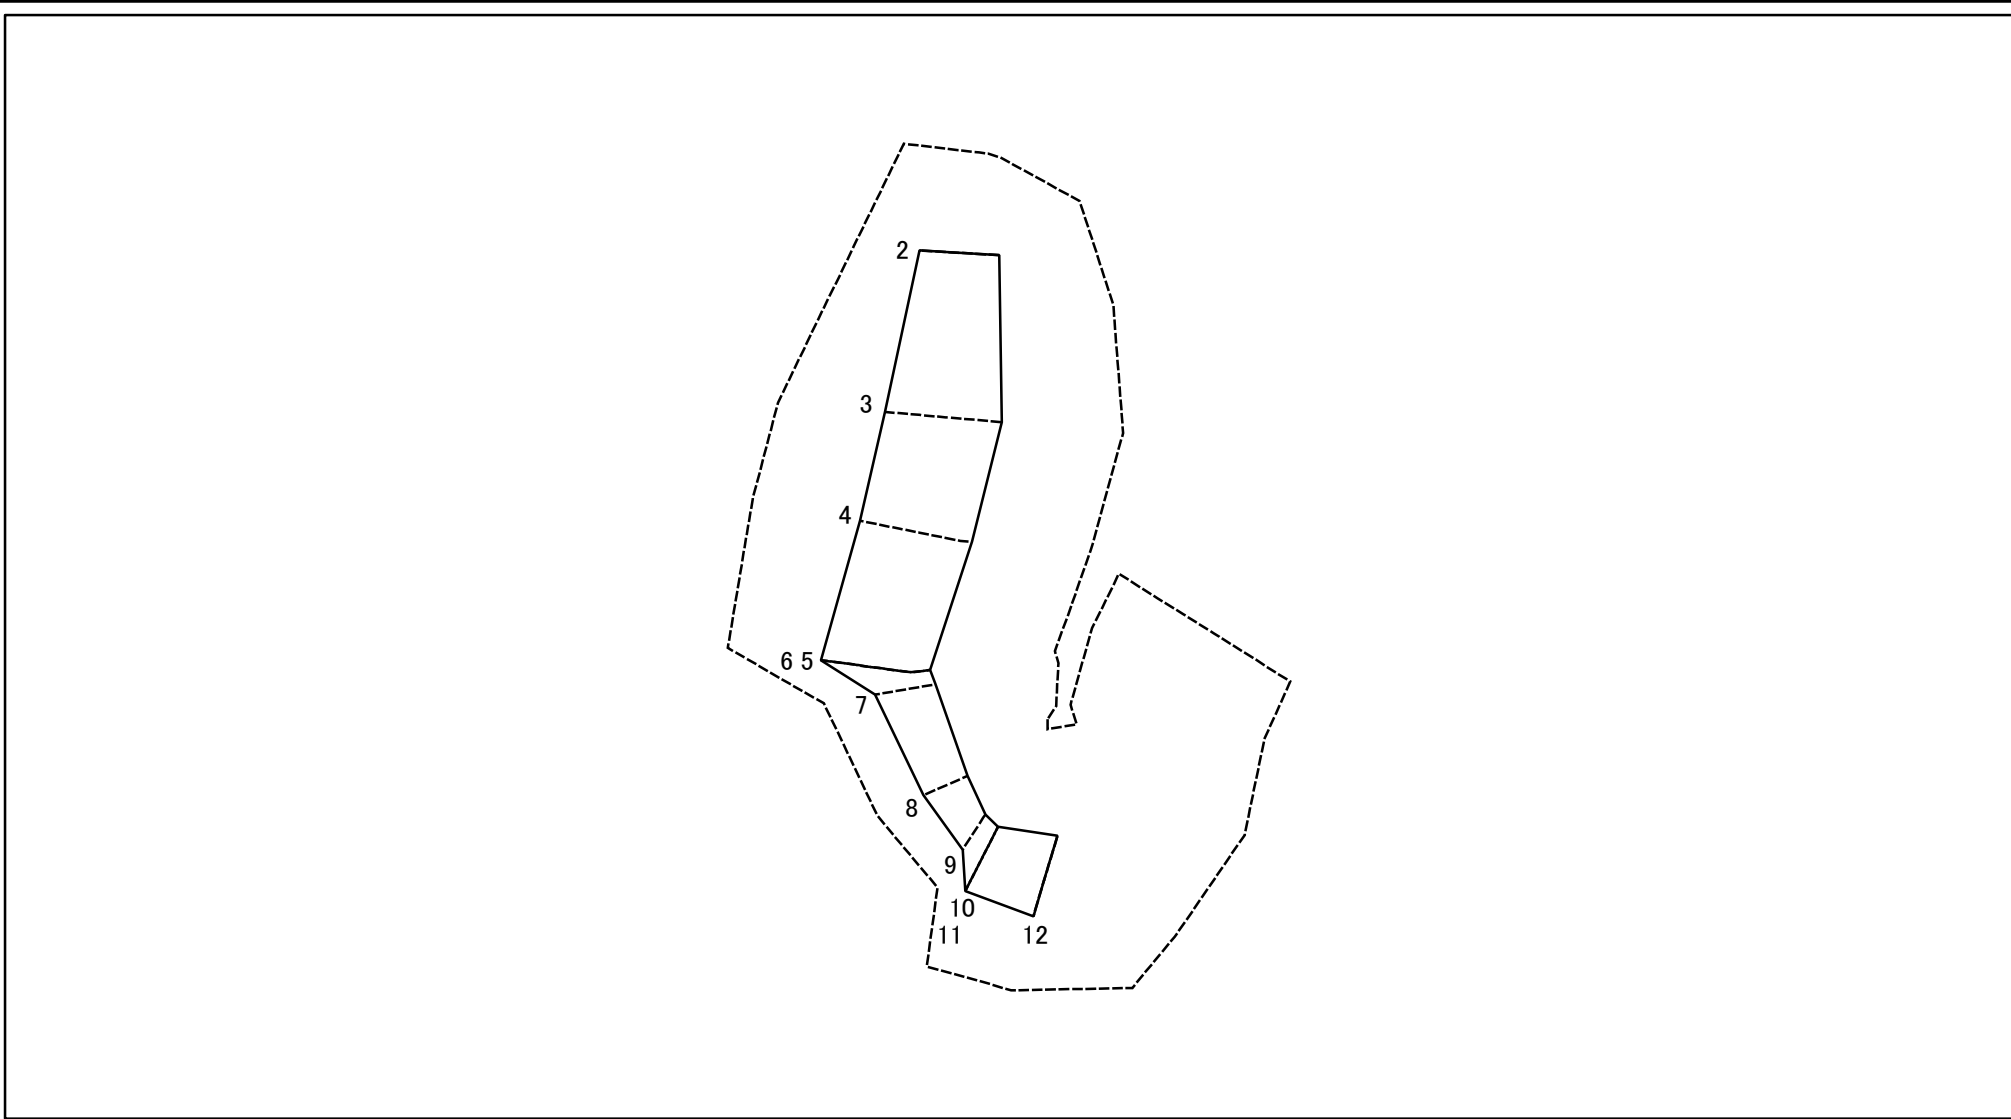
土砂災害警戒区域等指定図(その2-3)

図中の数字は横断測線番号を示す

土砂災害特別警戒区域の区域区分図 (急傾斜地の崩壊に伴う土石等の堆積により建築物の地上部に作用すると想定される力)	土砂災害防止法施行令第二条の基準に該当する区域		N 縮尺 1:1,000	自然現象の種類	急傾斜地の崩壊	箇所番号	137-H22-00117-2
	土砂災害防止法施行令第三条の基準に該当する区域			告示番号	神奈川県告示第149号	箇所名	王禅寺17-2
	それ以外の区域			告示年月日	令和3年3月19日	所在地	川崎市麻生区王禅寺及び王禅寺東5丁目
