土砂災害警戒区域等指定図(その2-1)

土砂災害警戒区域等指定図(その2-2)

土砂災害警戒区域等指定図(その2-3)

土砂災害警戒区域等指定図書(その3)

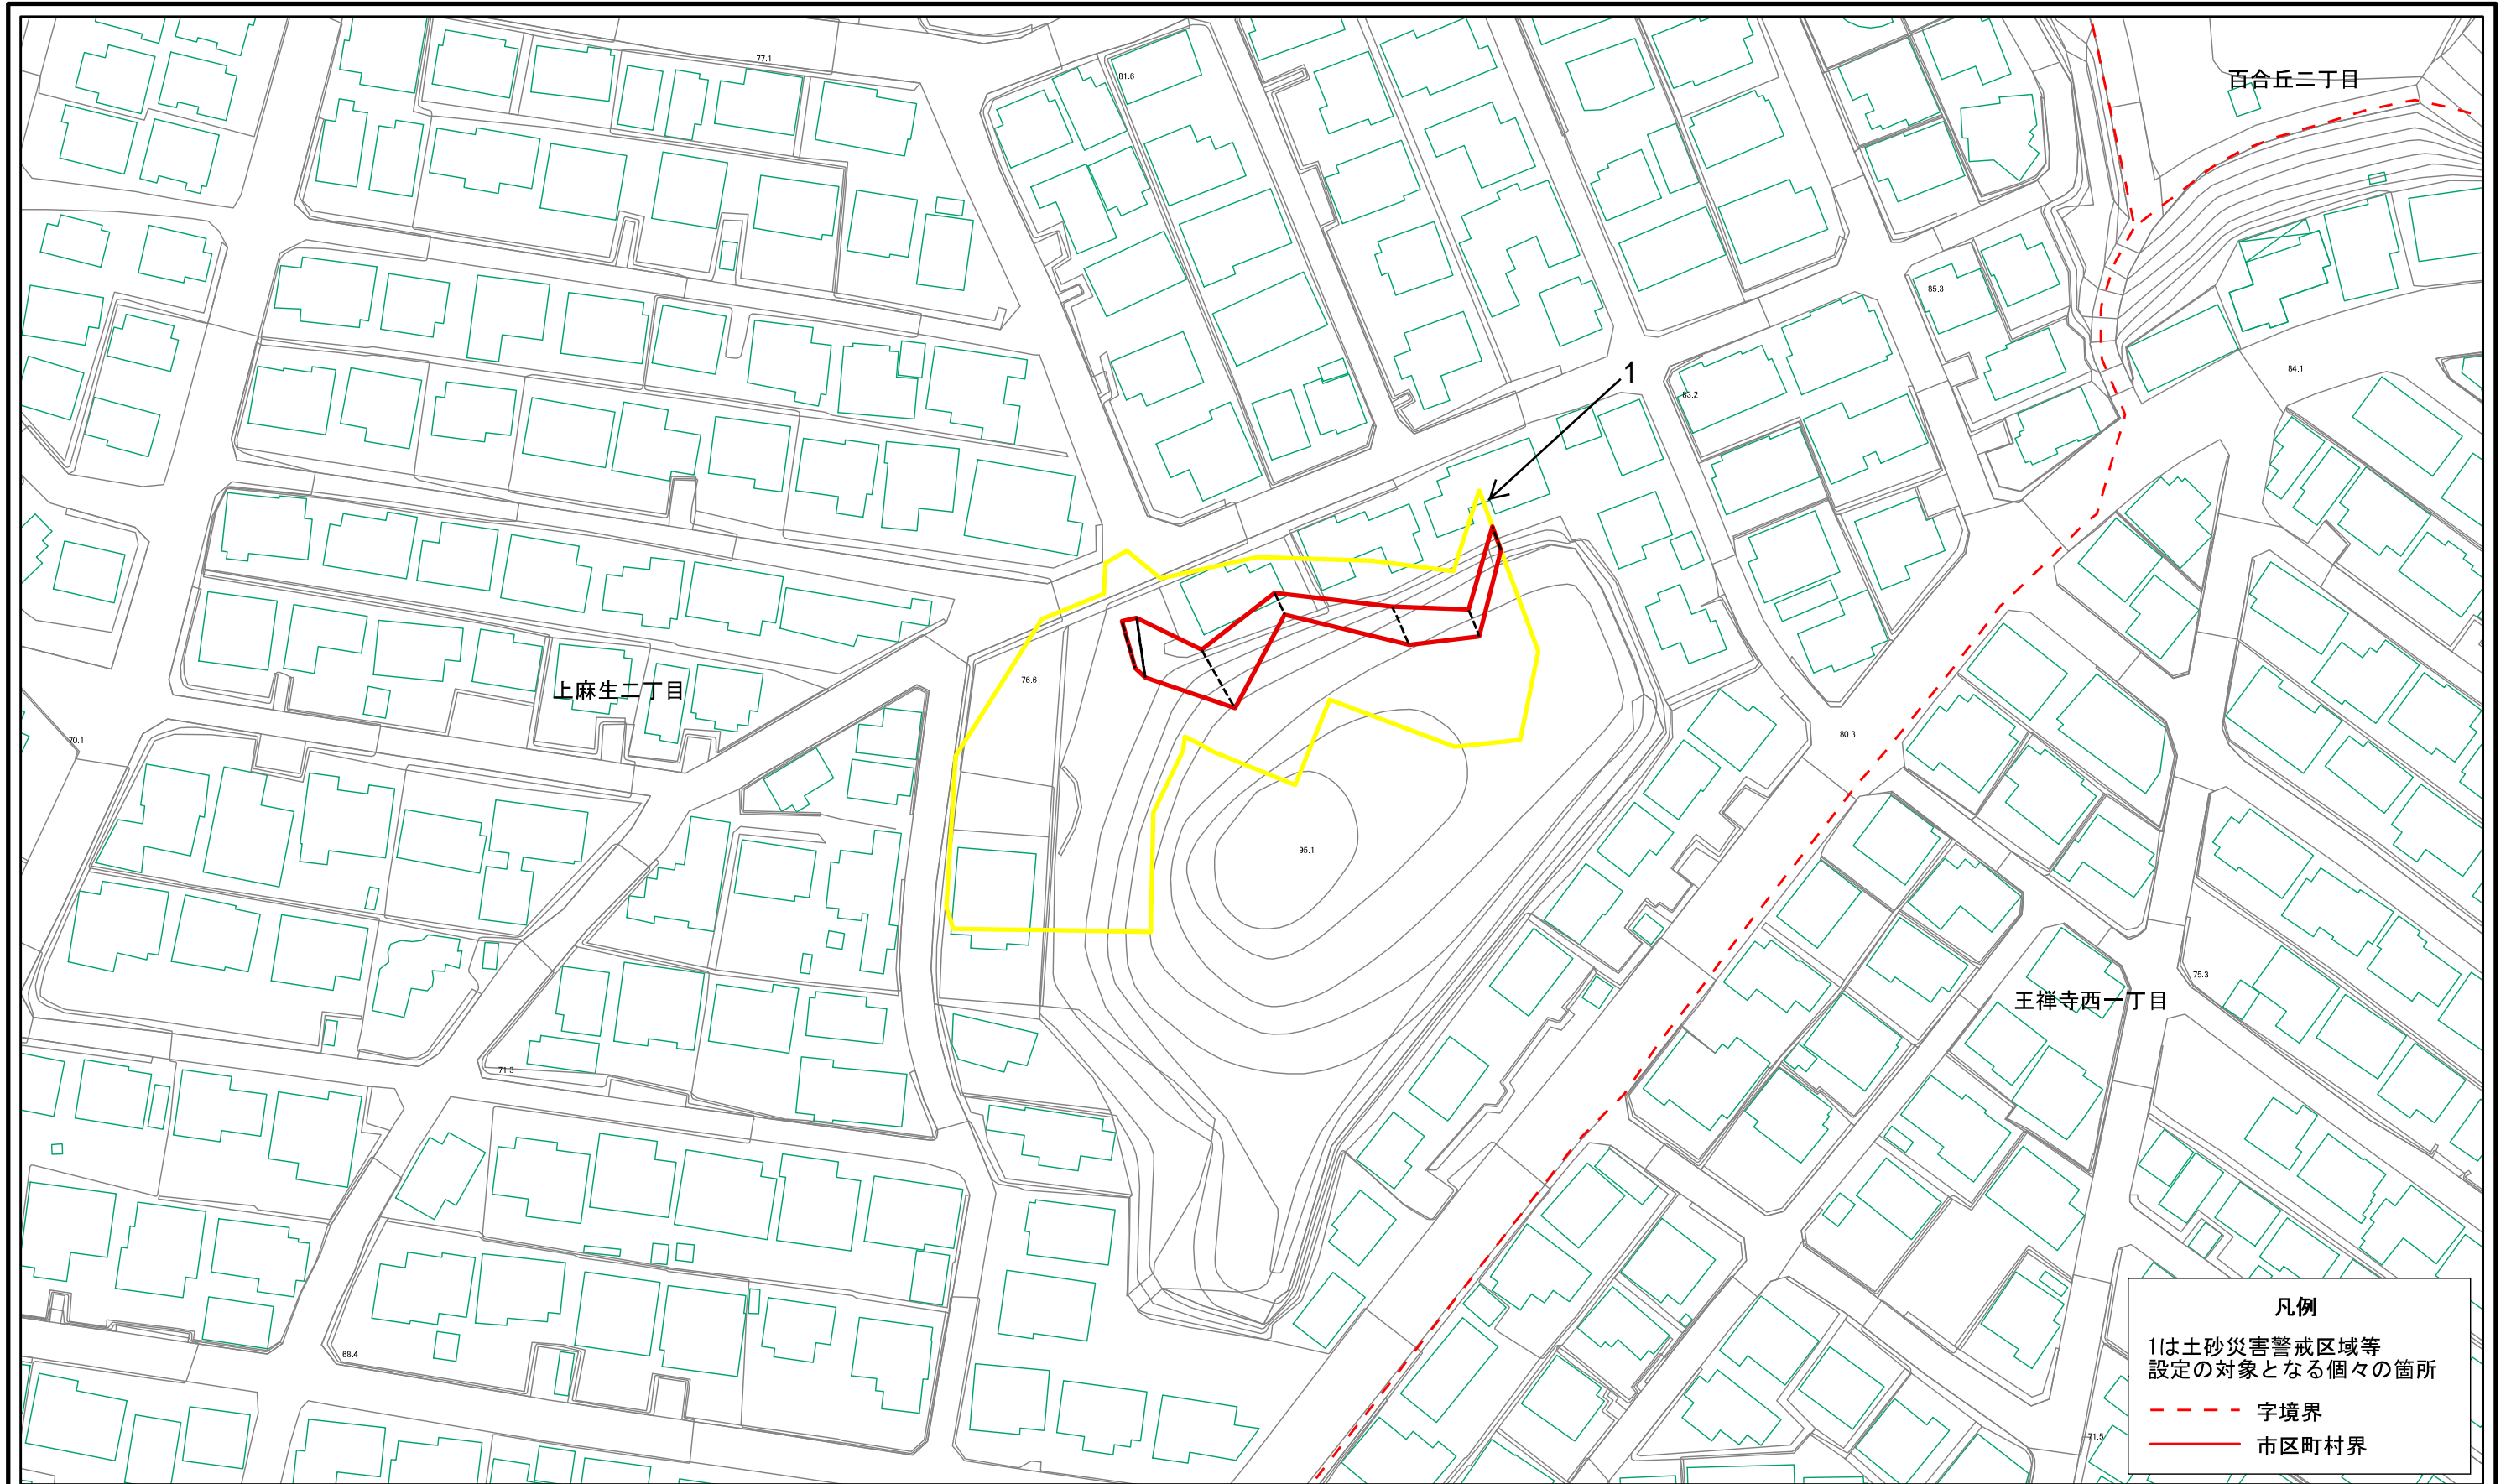
土砂災害警戒区域・土砂災害特別警戒区域 区域図	土砂災害防止法施行令第二条の基準に該当する区域		N 縮尺 1:1,000	自然現象の種類	急傾斜地の崩壊	箇所番号	137-H22-01501
	土砂災害防止法施行令第三条の基準に該当する区域			告示番号	神奈川県告示第149号	箇所名	上麻生2丁目1
	土砂等の(移動)高さが1m以下の場合、土砂等の移動による力が100kN/mを超える区域			告示年月日	令和3年3月19日	所在地	川崎市麻生区上麻生2丁目
	土砂等の堆積の高さが3mを超える区域						
	それ以外の区域

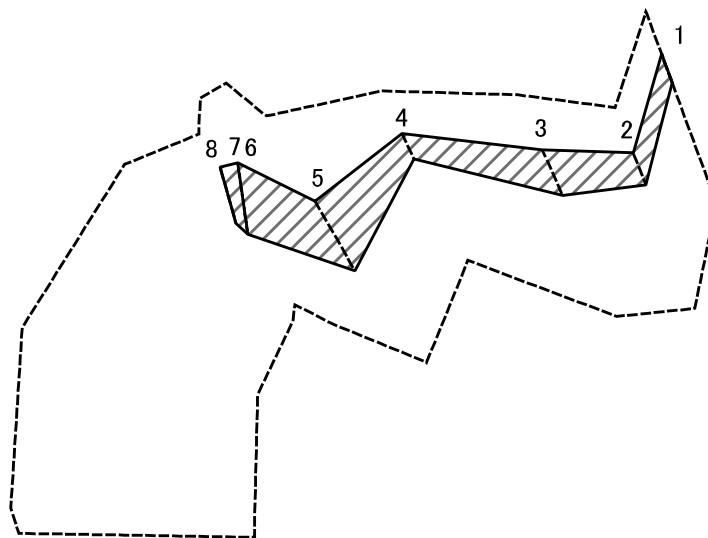
図中の数字は横断測線番号を示す

土砂災害特別警戒区域の区域区分図
(急傾斜地の崩壊に伴う土石等の移動により
建築物の地上部に作用すると想定される力)

横断測線の区間	土石等の移動により建築物の地上部に作用すると想定される力				土石等の堆積により建築物の地上部に作用すると想定される力				横断測線の区間	土石等の移動により建築物の地上部に作用すると想定される力				土石等の堆積により建築物の地上部に作用すると想定される力			
	土石等の(移動)高さが1m以下の場合、土石等の移動による力が100kN/m ² を超える区域		それ以外の区域		土石等の堆積の高さが3mを超える区域		それ以外の区域			土石等の(移動)高さが1m以下の場合、土石等の移動による力が100kN/m ² を超える区域		それ以外の区域		土石等の堆積の高さが3mを超える区域		それ以外の区域	
	力の大きさのうち最大のもの (kN/m ²)	土石等の高さ (m)	力の大きさのうち最大のもの (kN/m ²)	土石等の高さ (m)	力の大きさのうち最大のもの (kN/m ²)	土石等の高さ (m)	力の大きさのうち最大のもの (kN/m ²)	土石等の高さ (m)		力の大きさのうち最大のもの (kN/m ²)	土石等の高さ (m)	力の大きさのうち最大のもの (kN/m ²)	土石等の高さ (m)	力の大きさのうち最大のもの (kN/m ²)	土石等の高さ (m)	力の大きさのうち最大のもの (kN/m ²)	土石等の高さ (m)
1 ~ 2	-	-	56.98	0.75	-	-	9.17	1.71	~								
2 ~ 3	-	-	63.89	0.75	-	-	8.88	1.66	~								
3 ~ 4	-	-	63.89	0.75	-	-	10.39	1.94	~								
4 ~ 5	-	-	80.85	0.75	-	-	10.39	1.94	~								
5 ~ 6	-	-	80.85	0.75	-	-	10.22	1.91	~								
7 ~ 8	-	-	76.14	0.75	-	-	9.96	1.86	~								
8 ~ 9	-	-	-	-	-	-	-	-	~								
9 ~ 10	-	-	-	-	-	-	-	-	~

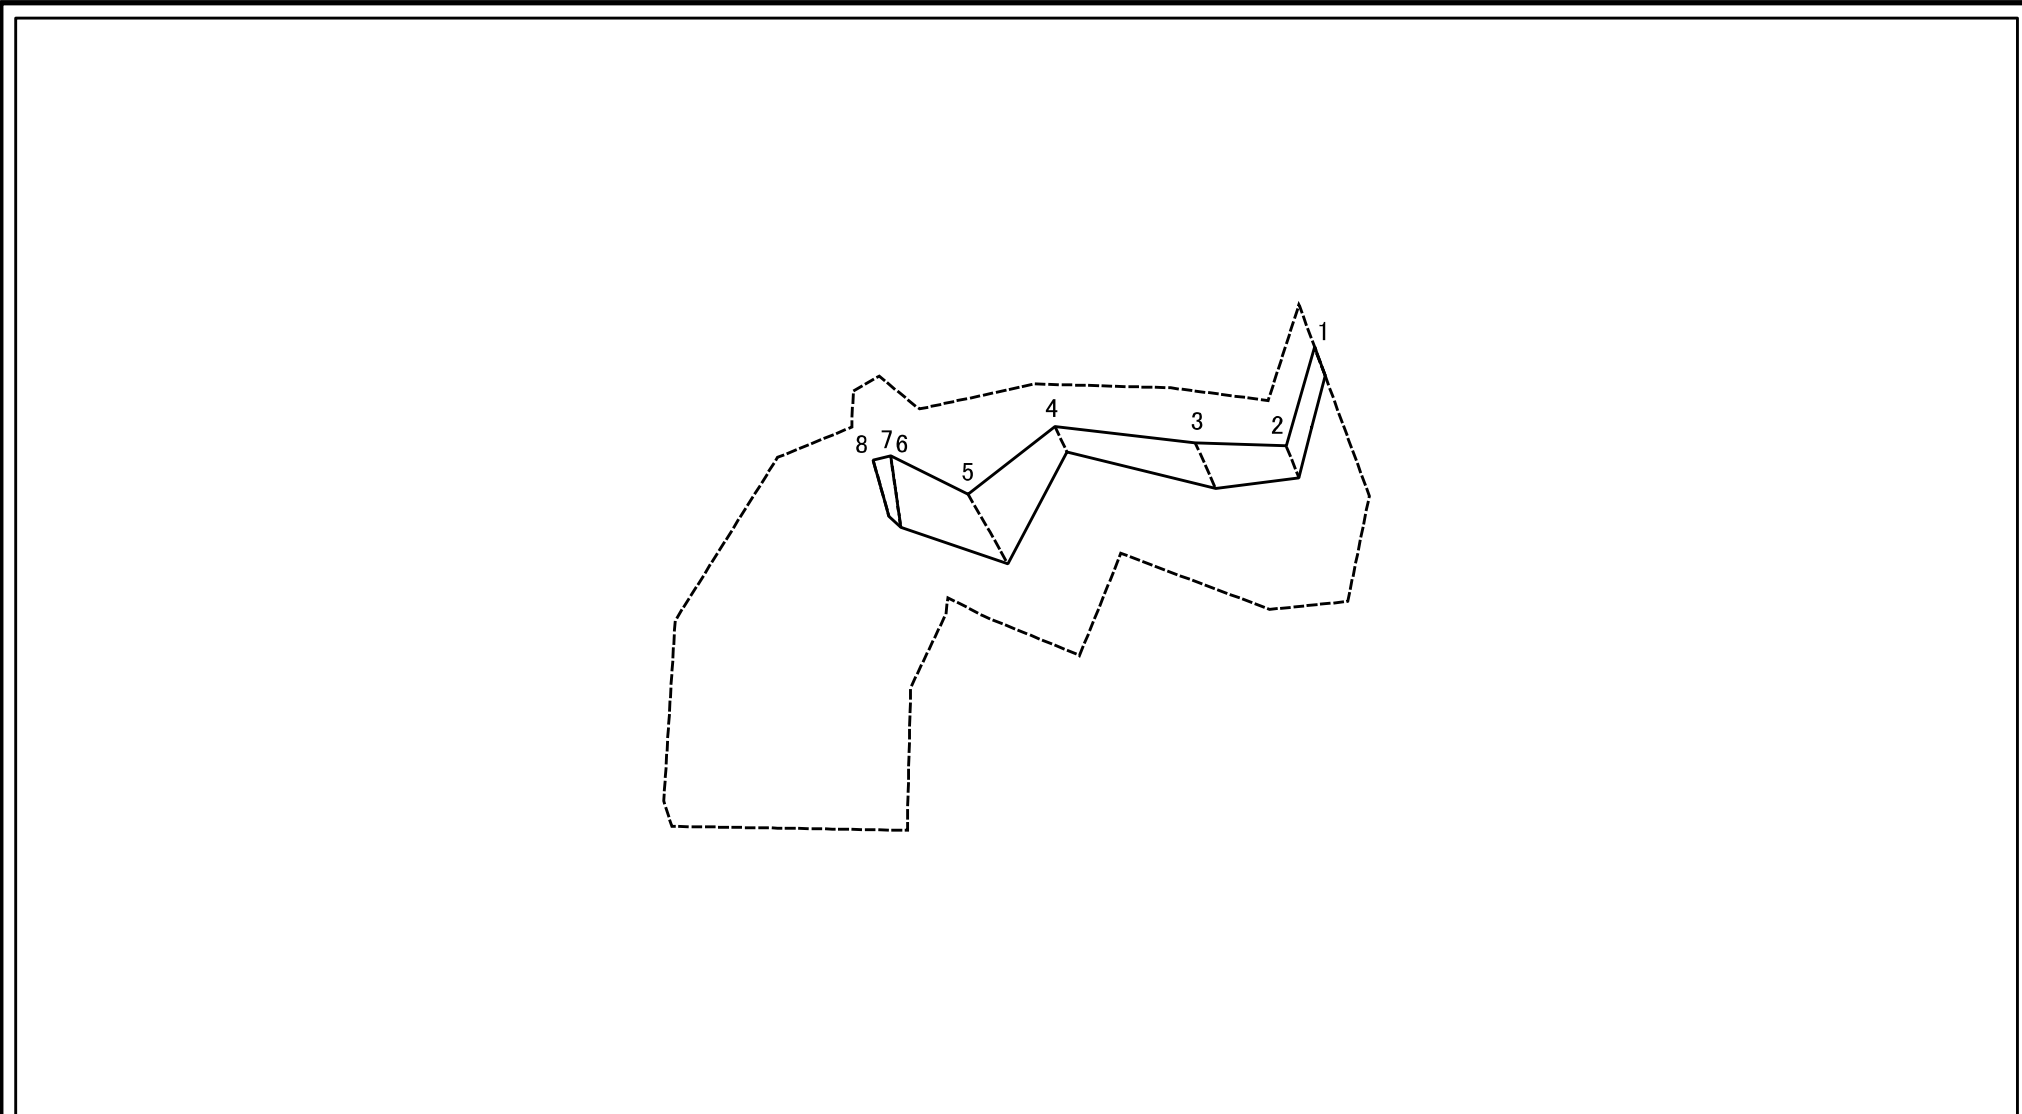
図中の数字は横断測線番号を示す

土砂災害特別警戒区域の区域区分図 (急傾斜地の崩壊に伴う土石等の堆積により建築物の地上部に作用すると想定される力)	土砂災害防止法施行令第二条の基準に該当する区域		N 縮尺 1:1,000	自然現象の種類	急傾斜地の崩壊	箇所番号	137-H22-01501-1
	土砂災害防止法施行令第三条の基準に該当する区域			告示番号	神奈川県告示第149号	箇所名	上麻生2丁目1-1
	それ以外の区域		告示年月日	令和3年3月19日	所在地	川崎市麻生区上麻生2丁目
