土砂災害警戒区域等指定図(その2-1)

**土砂災害警戒区域・土砂災害特別警戒区域
区域図**

自然現象 の種類	急傾斜地の崩壊	箇所番号	137-H22-02606
告示番号	神奈川県告示第149号	箇所名	黒川6
告示年月日	令和3年3月19日	所在地	川崎市麻生区黒川

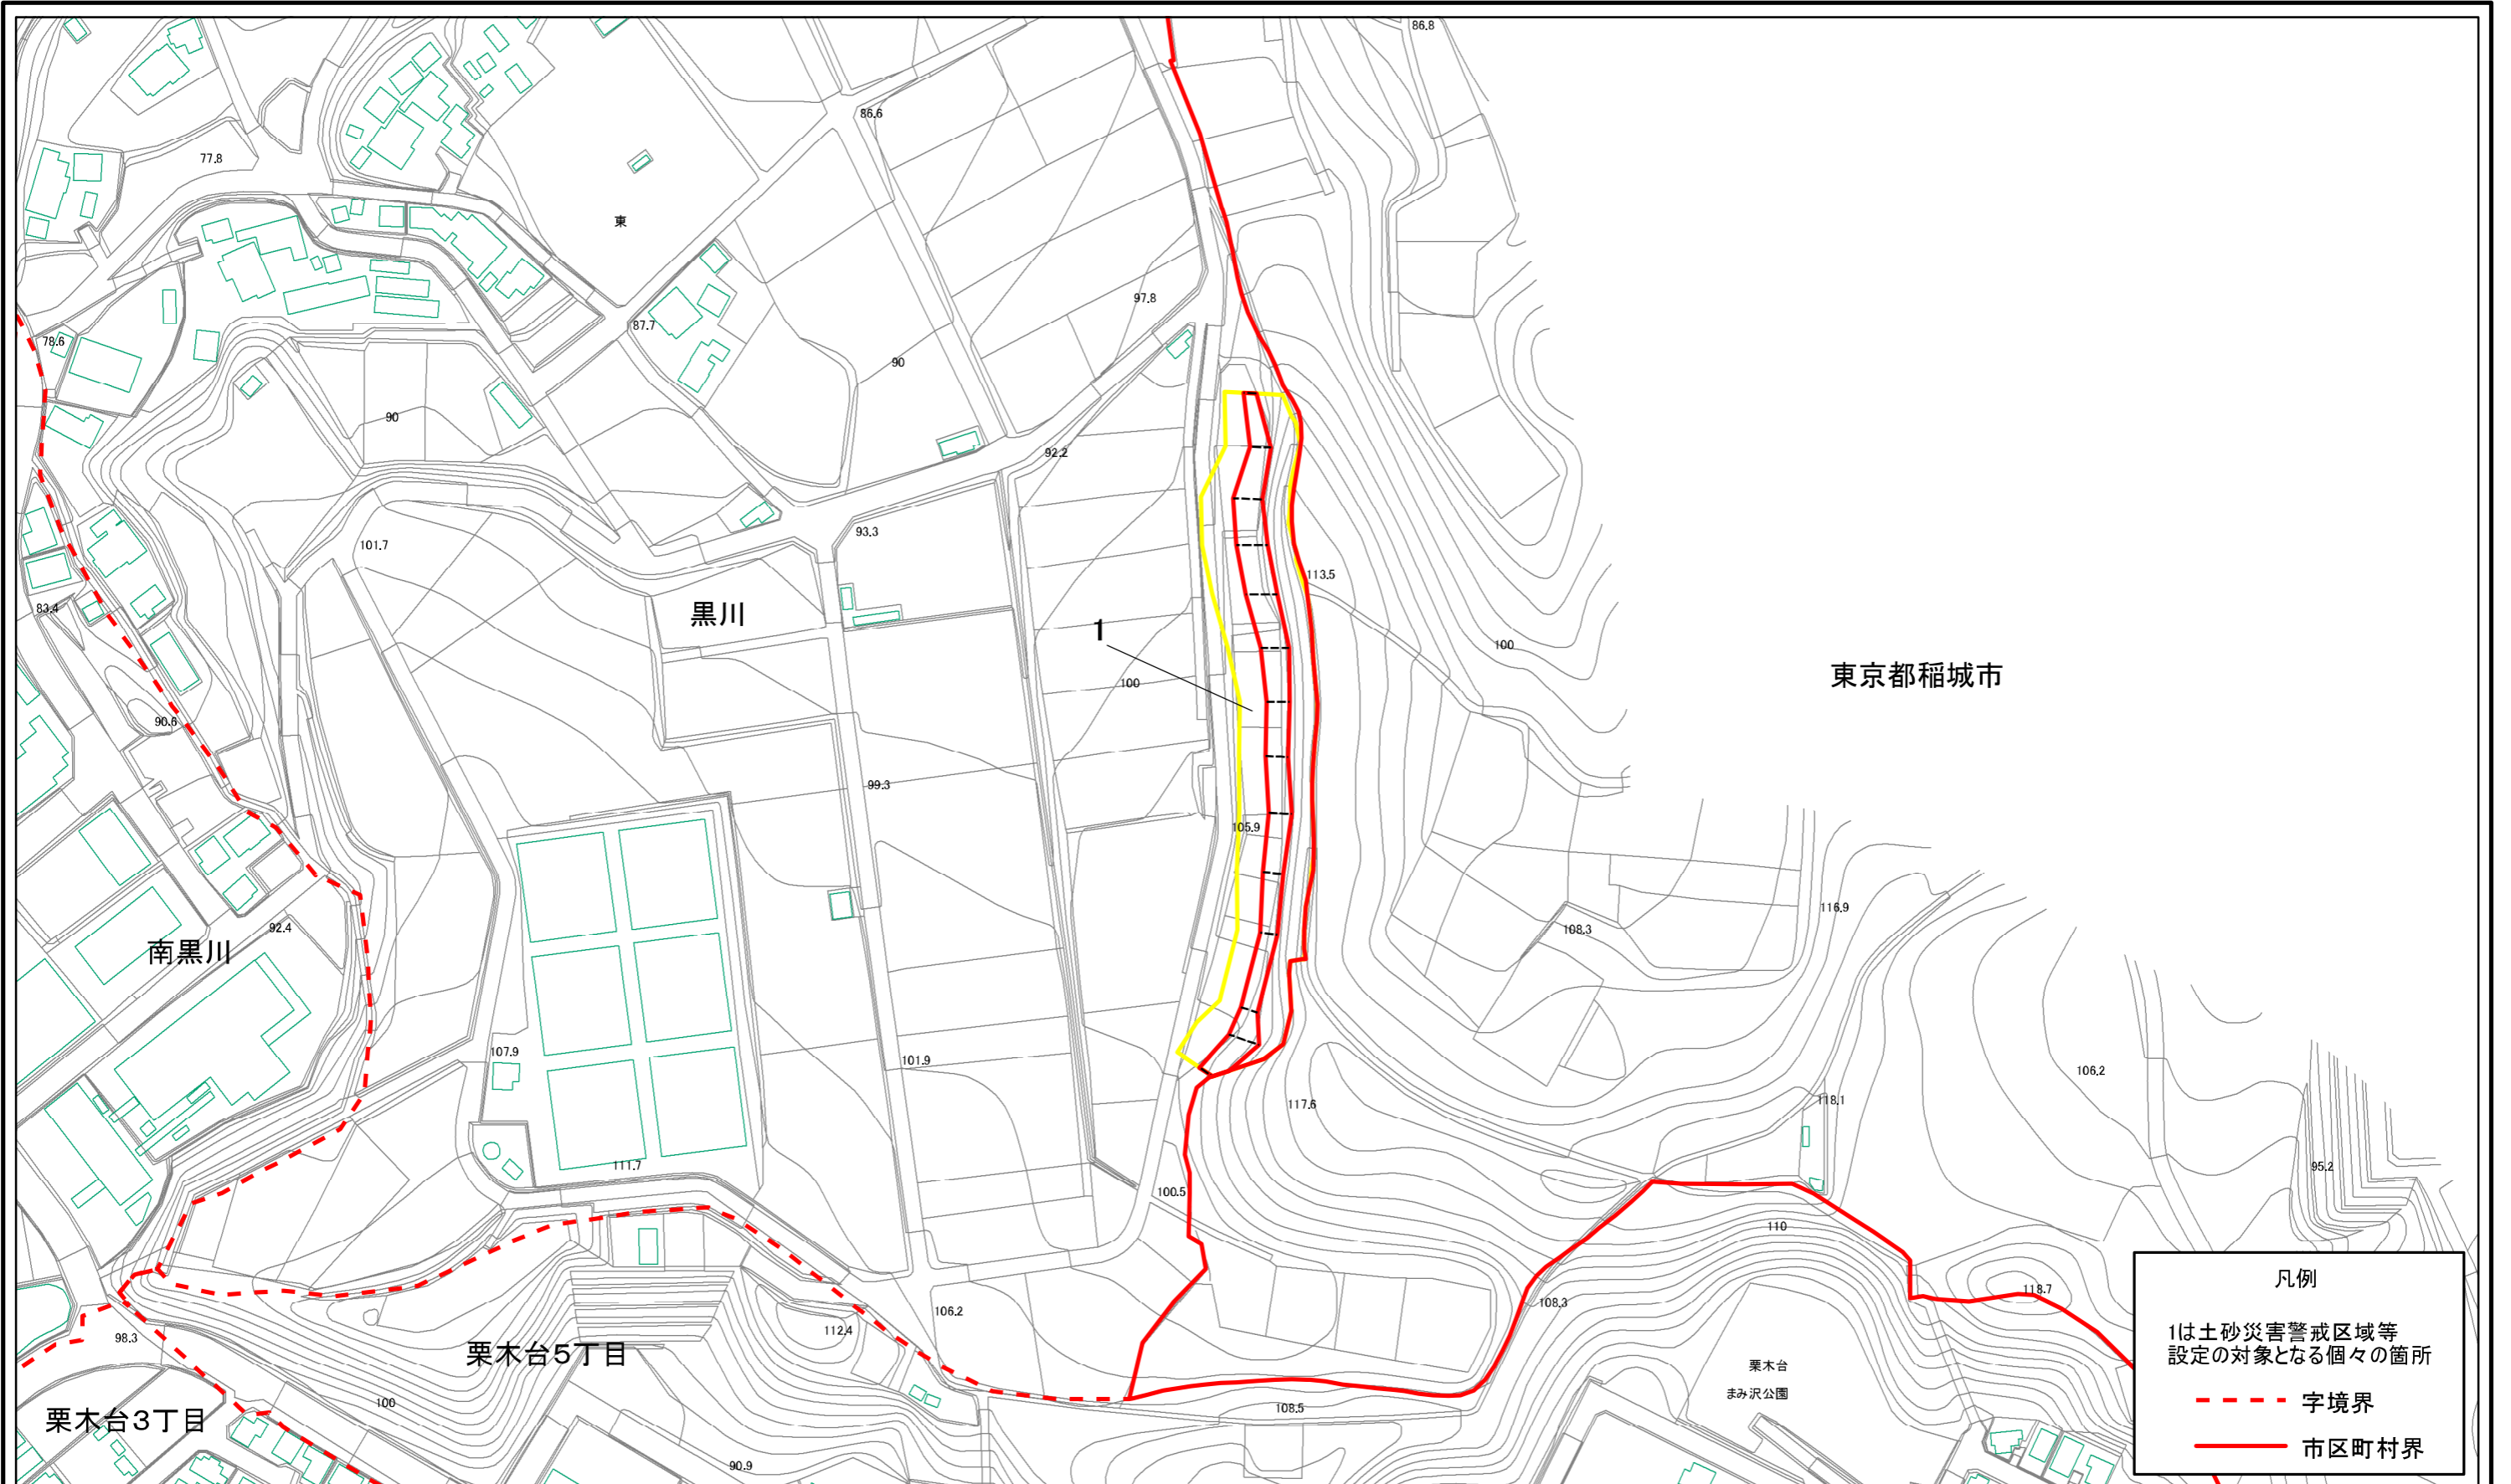
土砂災害防止法施行令第二条の基準に該当する区域		縮尺 1:2,000
土砂災害防止法 施行令第三条の 基準に該当する 区域		
土石等の(移動)高さが1m以下の場合、 土石等の移動による力が100kN/mを超える区域		
土石等の堆積の高さが3mを超える区域 それ以外の区域
