土砂災害警戒区域等指定図(その2-1)

土砂災害警戒区域・土砂災害特別警戒区域 区域図	土砂災害防止法施行令第二条の基準に該当する区域		N	自然現象 の種類	急傾斜地の崩壊	箇所番号	137-H22-03801
	土砂災害防止法 施行令第三条の 基準に該当する 区域			告示番号	神奈川県告示第149号	箇所名	高石4丁目1
	土砂等の(移動)高さが1m以下の場合、 土砂等の移動による力が100kN/mを超える区域		縮尺 1:1,000	告示年月日	令和3年3月19日	所在地	川崎市麻生区高石4丁目
	土砂等の堆積の高さが3mを超える区域						
	それ以外の区域

自然現象の種類	急傾斜地の崩壊	箇所番号	137-H22-03801-6
告示番号	神奈川県告示第149号	箇所名	高石4丁目1-6
告示年月日	令和3年3月19日	所在地	川崎市麻生区高石4丁目

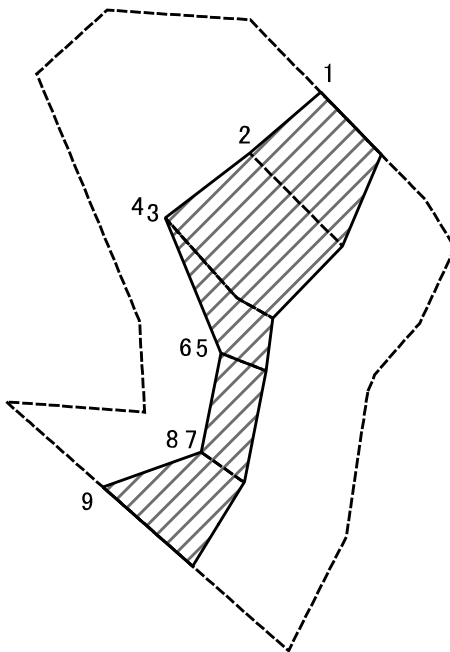
土砂災害警戒区域等指定図(その2-2)

図中の数字は横断測線番号を示す

土砂災害特別警戒区域の区域区分図
(急傾斜地の崩壊に伴う土石等の移動により
建築物の地上部に作用すると想定される力)

横断測線の区間	土石等の移動により建築物の地上部に作用すると想定される力				土石等の堆積により建築物の地上部に作用すると想定される力				横断測線の区間	土石等の移動により建築物の地上部に作用すると想定される力				土石等の堆積により建築物の地上部に作用すると想定される力			
	土石等の(移動)高さが1m以下の場合、土石等の移動による力が100kN/m ² を超える区域		それ以外の区域		土石等の堆積の高さが3mを超える区域		それ以外の区域			土石等の(移動)高さが1m以下の場合、土石等の移動による力が100kN/m ² を超える区域		それ以外の区域		土石等の堆積の高さが3mを超える区域		それ以外の区域	
			力の大きさのうち最大のもの (kN/m ²)	土石等の高さ (m)			力の大きさのうち最大のもの (kN/m ²)	土石等の高さ (m)				力の大きさのうち最大のもの (kN/m ²)	土石等の高さ (m)			力の大きさのうち最大のもの (kN/m ²)	土石等の高さ (m)
1 ~ 2	-	-	98.28	0.75	-	-	13.70	2.56	~								
2 ~ 3	-	-	100.00	0.75	-	-	13.70	2.56	~								
4 ~ 5	-	-	100.00	0.75	-	-	13.70	2.56	~								
6 ~ 7	-	-	66.70	0.75	-	-	11.88	2.22	~								
8 ~ 9	-	-	91.78	0.75	-	-	11.41	2.13	~								
~									~								
~									~								
~									~								
~									~								
~									~								
~									~								
~									~								
~									~								
~									~								
~									~								
~									~								
~									~

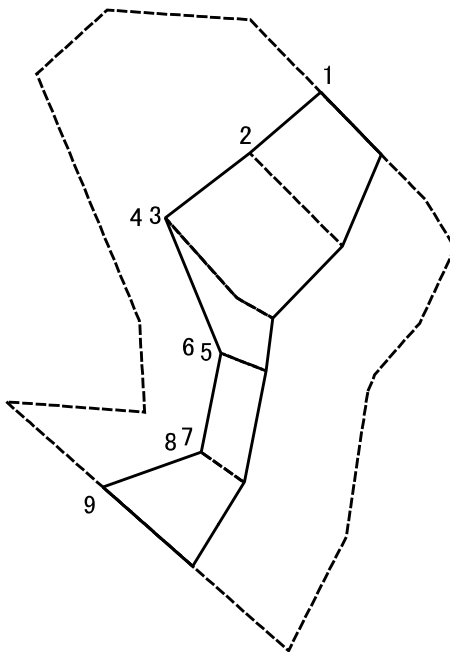
土砂災害警戒区域等指定図(その2-3)

図中の数字は横断測線番号を示す

土砂災害特別警戒区域の区域区分図 (急傾斜地の崩壊に伴う土石等の堆積により建築物の地上部に作用すると想定される力)	土砂災害防止法施行令第二条の基準に該当する区域		N 縮尺 1:1,000	自然現象の種類	急傾斜地の崩壊	箇所番号	137-H22-03801-6
	土砂災害防止法施行令第三条の基準に該当する区域			告示番号	神奈川県告示第149号	箇所名	高石4丁目1-6
	それ以外の区域		告示年月日	令和3年3月19日	所在地	川崎市麻生区高石4丁目
