土砂災害警戒区域等指定図(その2-1)

土砂災害警戒区域・土砂災害特別警戒区域 区域図

自然現象の種類	急傾斜地の崩壊
告示番号	神奈川県告示第149号
告示年月日	令和3年3月19日

箇所番号	137-H22-06401
箇所名	東百合丘4丁目1
所在地	川崎市麻生区東百合丘4丁目

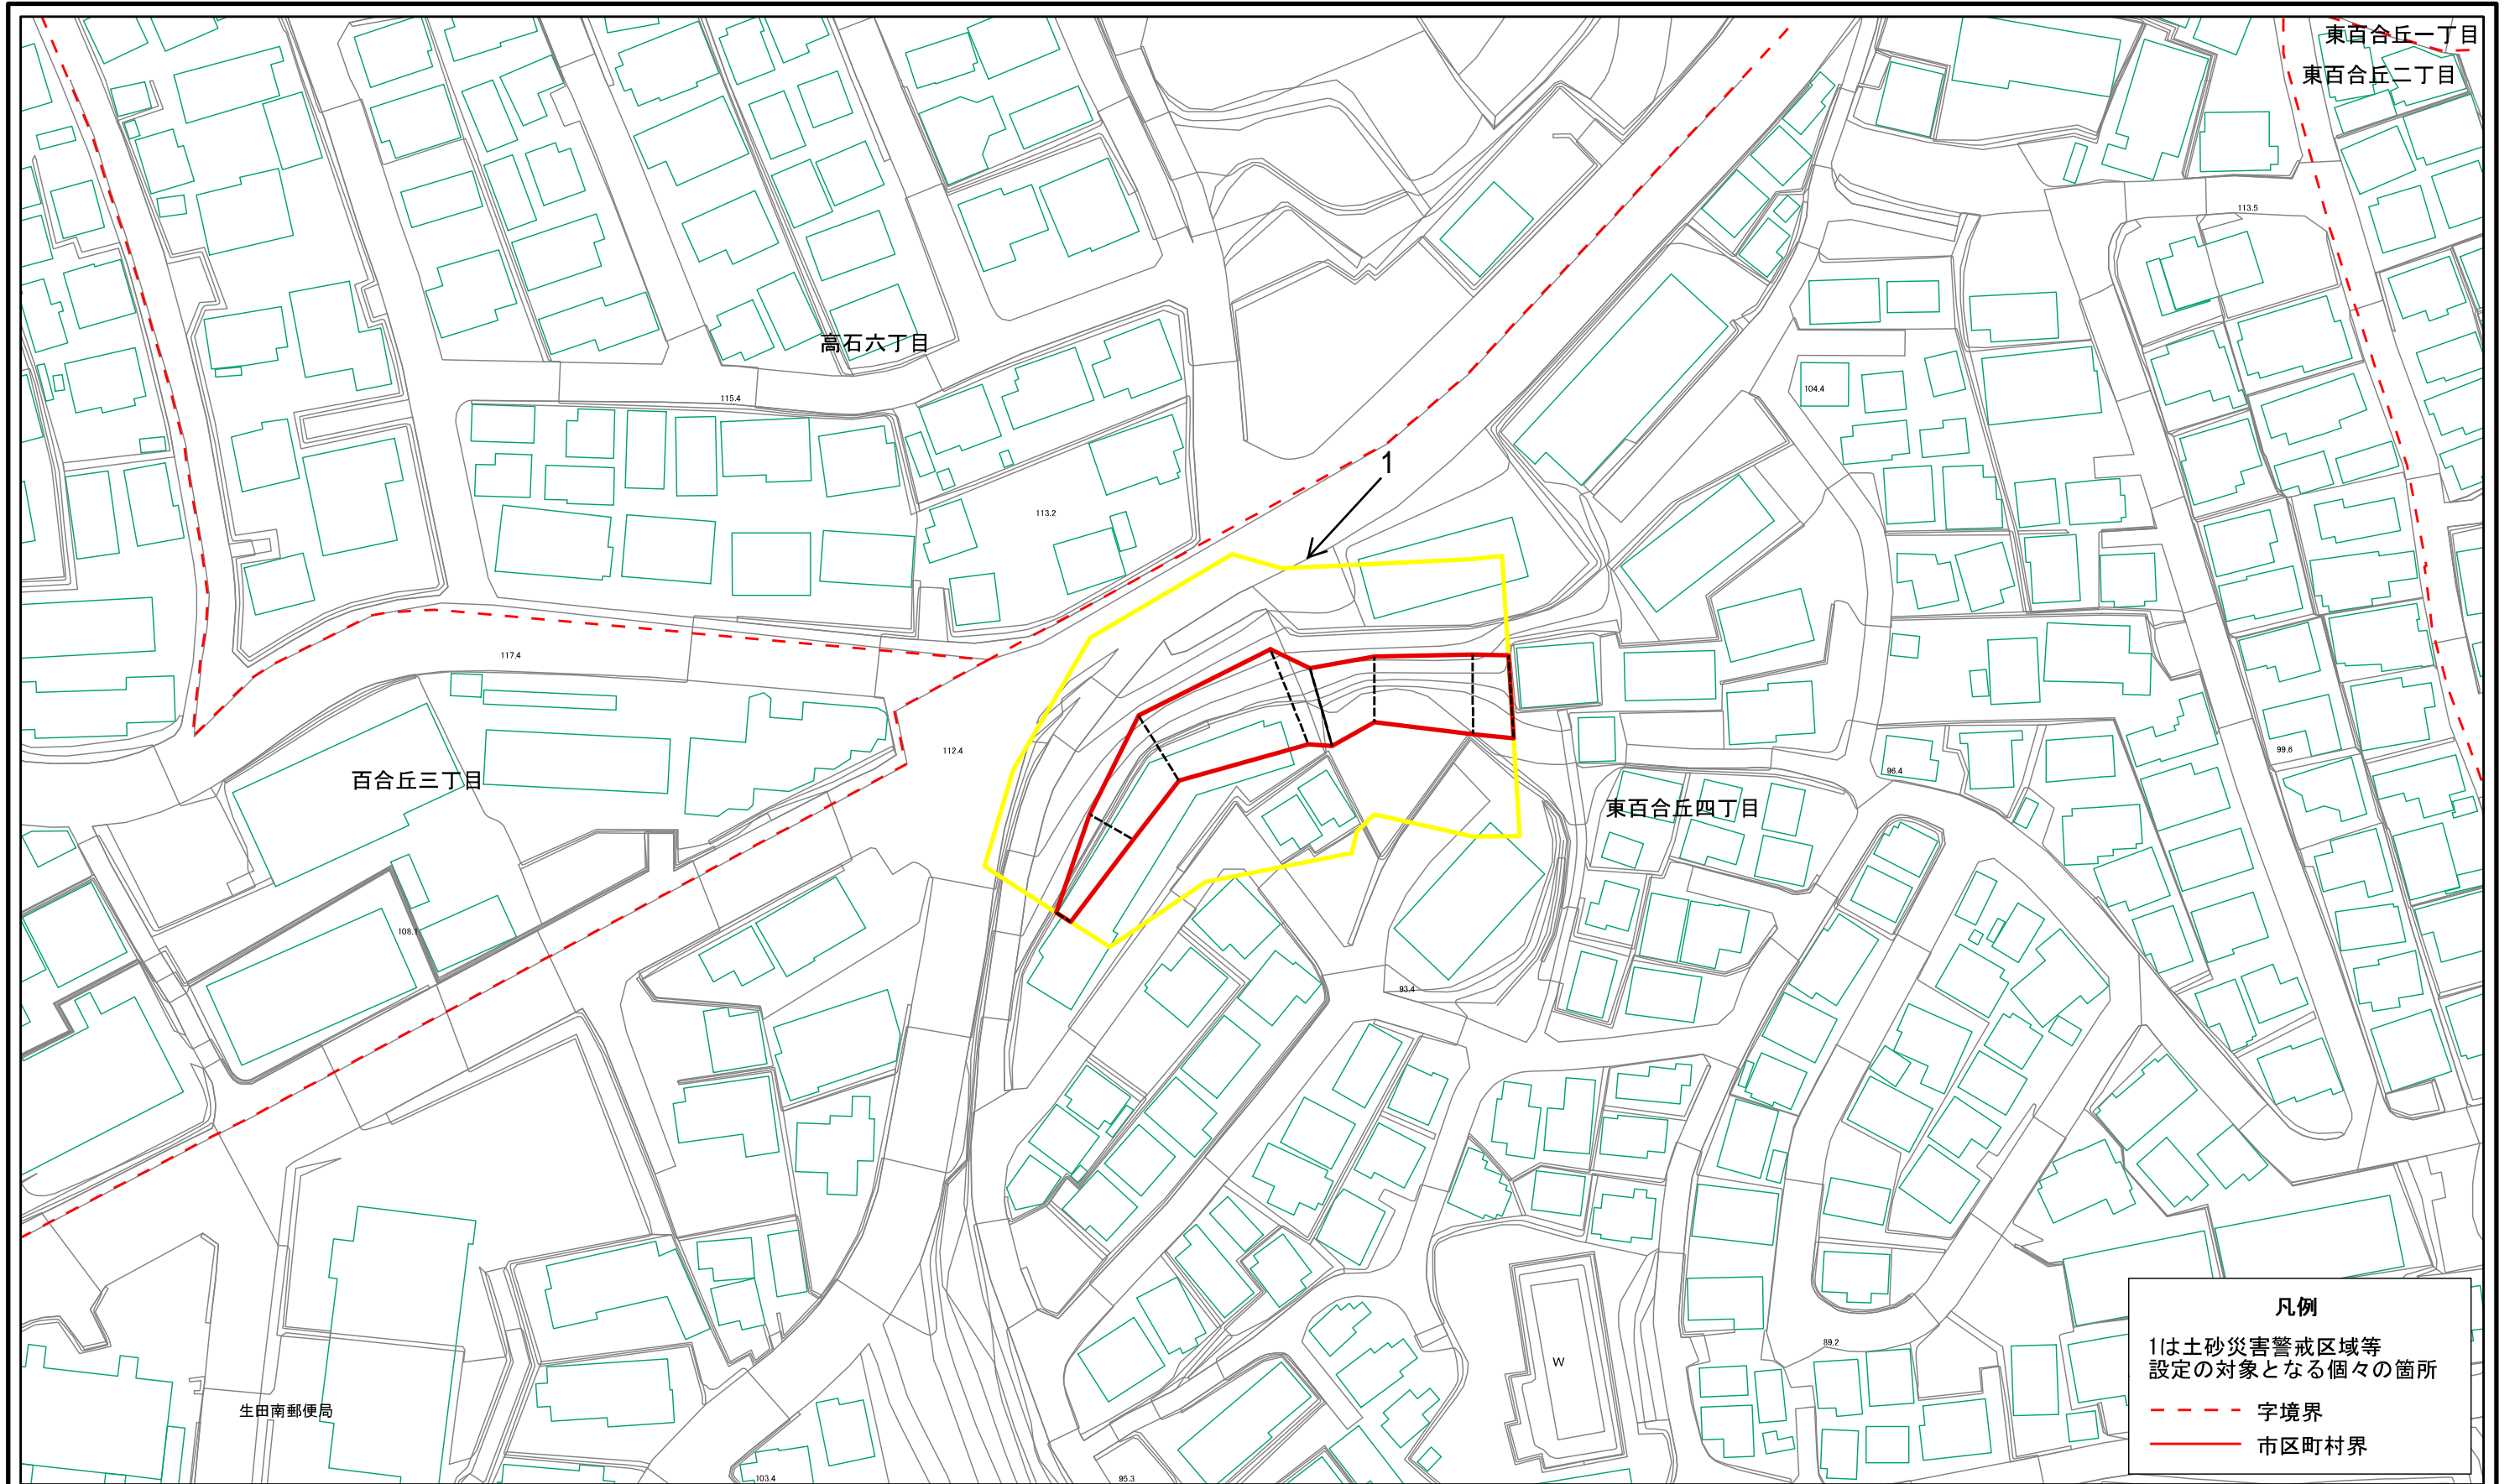
土砂災害防止法施行令第二条の基準に該当する区域	
土砂災害防止法施行令第三条の基準に該当する区域	
それ以外の区域

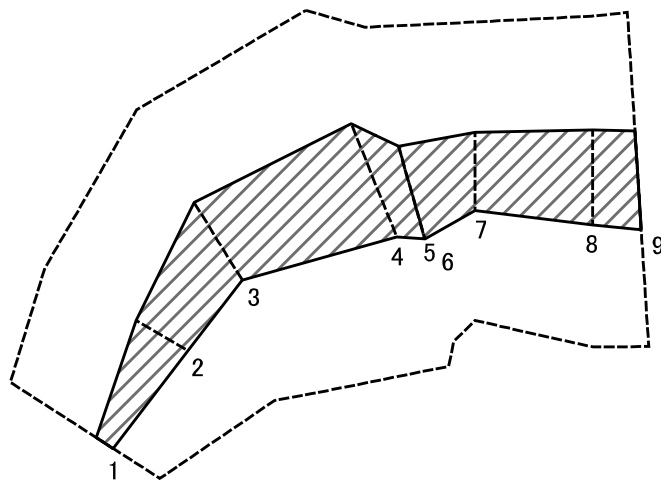
土砂災害警戒区域等指定図(その2-2)

図中の数字は横断測線番号を示す

土砂災害特別警戒区域の区域区分図
(急傾斜地の崩壊に伴う土石等の移動により
建築物の地上部に作用すると想定される力)

土石等の(移動)高さが1m以下の場合、
土石等の移動による力が100kN/mを超える区域

横断測線の区間	土石等の移動により建築物の地上部に作用すると想定される力				土石等の堆積により建築物の地上部に作用すると想定される力				横断測線の区間	土石等の移動により建築物の地上部に作用すると想定される力				土石等の堆積により建築物の地上部に作用すると想定される力			
	土石等の(移動)高さが1m以下の場合、土石等の移動による力が100kN/m ² を超える区域		それ以外の区域		土石等の堆積の高さが3mを超える区域		それ以外の区域			土石等の(移動)高さが1m以下の場合、土石等の移動による力が100kN/m ² を超える区域		それ以外の区域		土石等の堆積の高さが3mを超える区域		それ以外の区域	
	力の大きさのうち最大のもの(kN/m ²)	土石等の高さ(m)	力の大きさのうち最大のもの(kN/m ²)	土石等の高さ(m)	力の大きさのうち最大のもの(kN/m ²)	土石等の高さ(m)	力の大きさのうち最大のもの(kN/m ²)	土石等の高さ(m)		力の大きさのうち最大のもの(kN/m ²)	土石等の高さ(m)	力の大きさのうち最大のもの(kN/m ²)	土石等の高さ(m)	力の大きさのうち最大のもの(kN/m ²)	土石等の高さ(m)	力の大きさのうち最大のもの(kN/m ²)	土石等の高さ(m)
1 ~ 2	-	-	65.45	0.75	-	-	12.24	2.29	~								
2 ~ 3	-	-	83.85	0.75	-	-	13.68	2.56	~								
3 ~ 4	-	-	95.60	0.75	-	-	13.68	2.56	~								
4 ~ 5	-	-	95.60	0.75	-	-	11.93	2.23	~								
6 ~ 7	-	-	86.09	0.75	-	-	10.94	2.04	~								
7 ~ 8	-	-	87.08	0.75	-	-	10.94	2.04	~								
8 ~ 9	-	-	88.76	0.75	-	-	10.49	1.96	~								
~									~

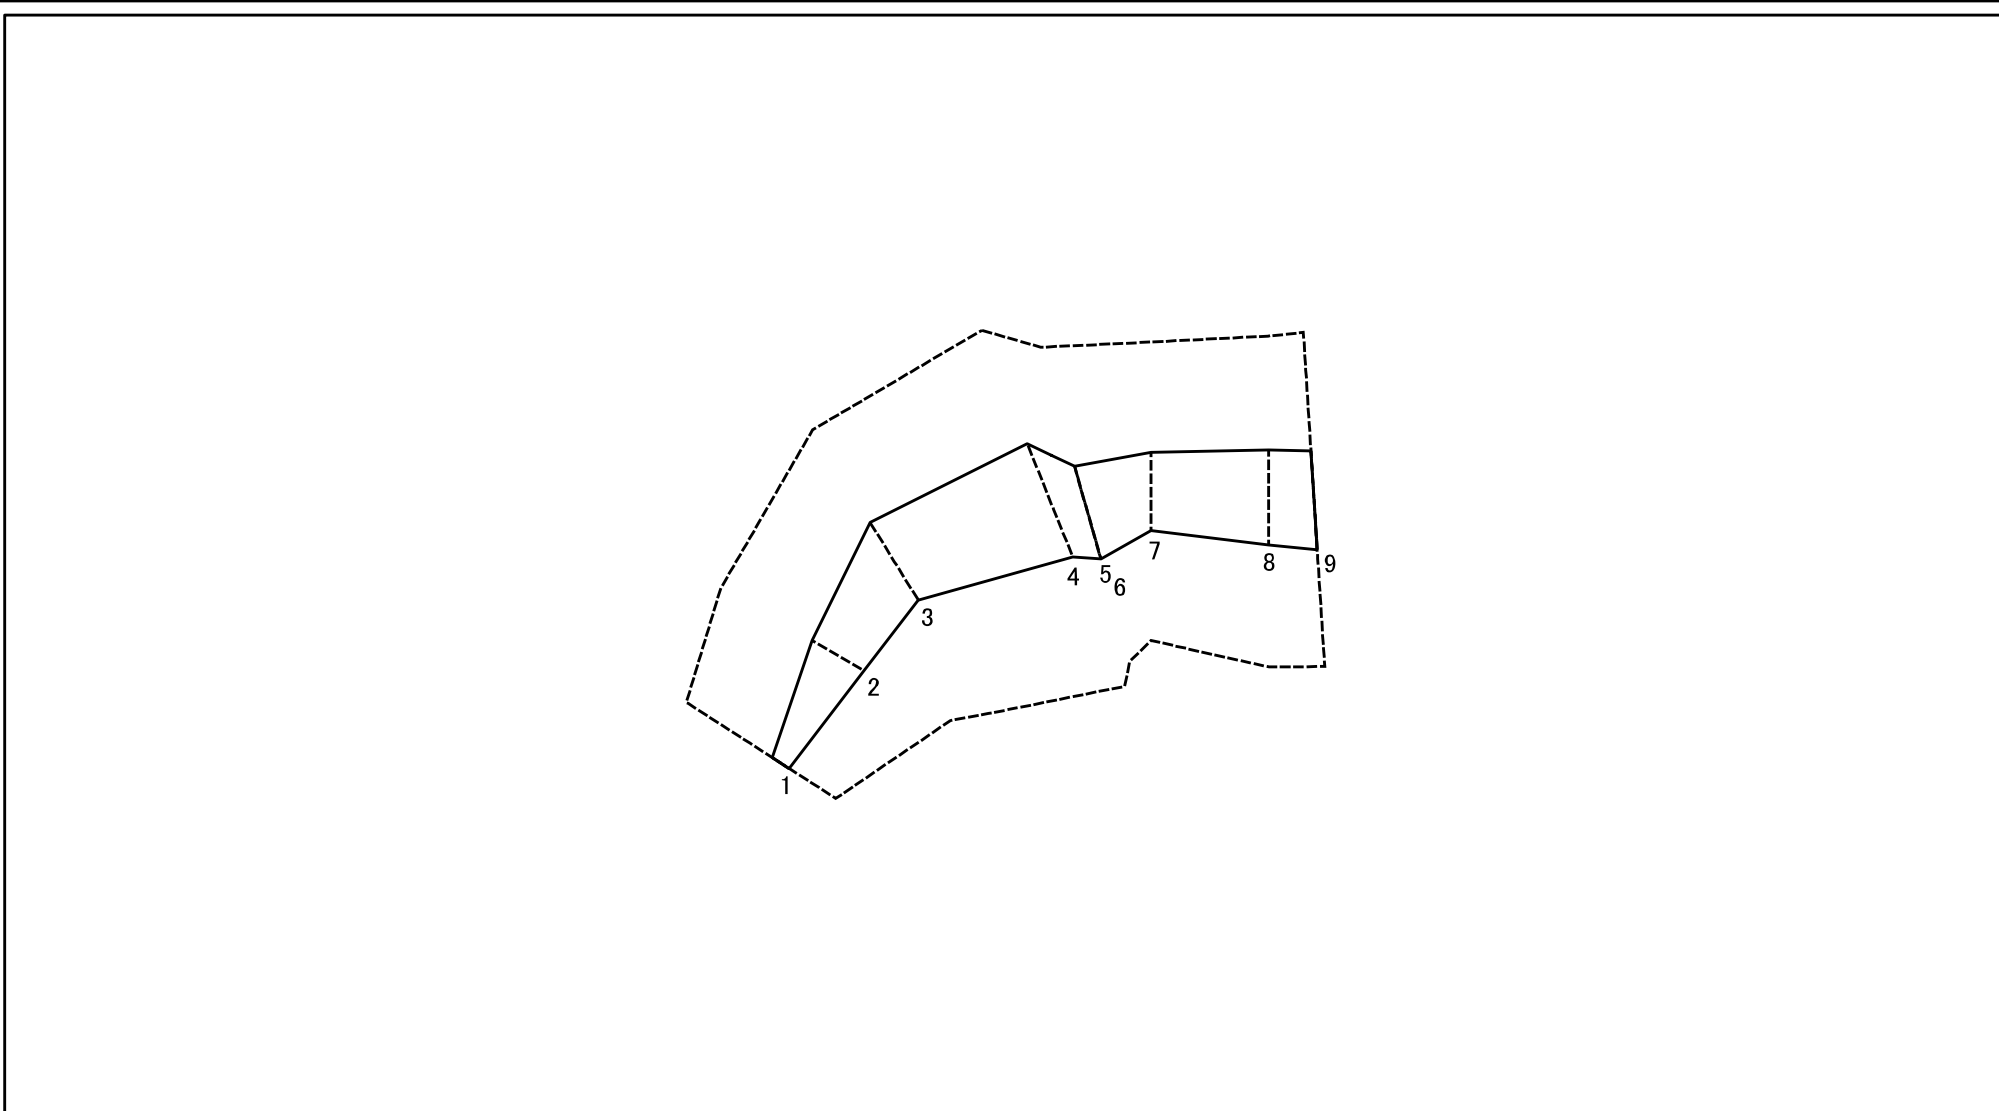
土砂災害警戒区域等指定図(その2-3)

図中の数字は横断測線番号を示す

土砂災害特別警戒区域の区域区分図 (急傾斜地の崩壊に伴う土石等の堆積により建築物の地上部に作用すると想定される力)	土砂災害防止法施行令第二条の基準に該当する区域		N 縮尺 1:1,000	自然現象の種類	急傾斜地の崩壊	箇所番号	137-H22-06401-1
	土砂災害防止法施行令第三条の基準に該当する区域			告示番号	神奈川県告示第149号	箇所名	東百合丘4丁目1-1
	それ以外の区域		告示年月日	令和3年3月19日	所在地	川崎市麻生区東百合丘4丁目
