土砂災害警戒区域等指定図(その2-1)

土砂災害警戒区域・土砂災害特別警戒区域 区域図	土砂災害防止法施行令第二条の基準に該当する区域		N 縮尺 1:1,000	自然現象の種類	急傾斜地の崩壊	箇所番号	137-H22-08301
	土砂災害防止法施行令第三条の基準に該当する区域			告示番号	神奈川県告示第149号	箇所名	百合丘2丁目1
	土砂等の(移動)高さが1m以下の場合、土砂等の移動による力が100kN/mを超える区域			告示年月日	令和3年3月19日	所在地	川崎市麻生区百合丘2丁目及び百合丘1丁目
	土砂等の堆積の高さが3mを超える区域						
	それ以外の区域

土砂災害警戒区域等指定図書(その3)

建築物の構造の規制に必要な衝撃に関する事項	自然現象の種類	急傾斜地の崩壊	箇所番号	137-H22-08301-1
	告示番号	神奈川県告示第149号	箇所名	百合丘2丁目1-1
	告示年月日	令和3年3月19日	所在地	川崎市麻生区百合丘2丁目及び百合丘1丁目

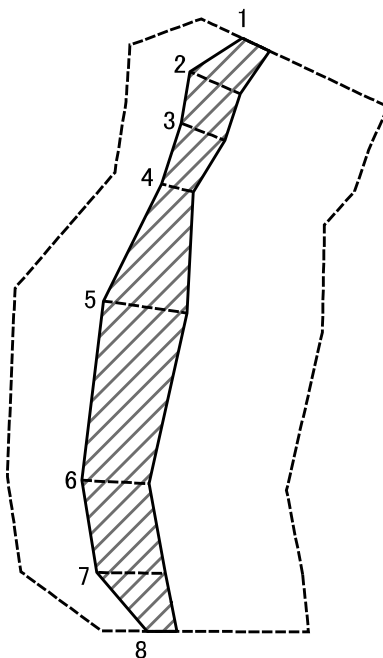
土砂災害警戒区域等指定図(その2-2)

図中の数字は横断測線番号を示す

土砂災害特別警戒区域の区域区分図
(急傾斜地の崩壊に伴う土石等の移動により建築物の地上部に作用すると想定される力)

土砂災害防止法施行令第二条の基準に該当する区域	
土砂災害防止法施行令第三条の基準に該当する区域	
それ以外の区域

横断測線の区間	土石等の移動により建築物の地上部に作用すると想定される力				土石等の堆積により建築物の地上部に作用すると想定される力				横断測線の区間	土石等の移動により建築物の地上部に作用すると想定される力				土石等の堆積により建築物の地上部に作用すると想定される力			
	土石等の(移動)高さが1m以下の場合、土石等の移動による力が100kN/m ² を超える区域		それ以外の区域		土石等の堆積の高さが3mを超える区域		それ以外の区域			土石等の(移動)高さが1m以下の場合、土石等の移動による力が100kN/m ² を超える区域		それ以外の区域		土石等の堆積の高さが3mを超える区域		それ以外の区域	
	力の大きさのうち最大のもの (kN/m ²)	土石等の高さ (m)	力の大きさのうち最大のもの (kN/m ²)	土石等の高さ (m)	力の大きさのうち最大のもの (kN/m ²)	土石等の高さ (m)	力の大きさのうち最大のもの (kN/m ²)	土石等の高さ (m)		力の大きさのうち最大のもの (kN/m ²)	土石等の高さ (m)	力の大きさのうち最大のもの (kN/m ²)	土石等の高さ (m)	力の大きさのうち最大のもの (kN/m ²)	土石等の高さ (m)	力の大きさのうち最大のもの (kN/m ²)	土石等の高さ (m)
1 ~ 2	-	-	62.32	0.75	-	-	9.01	1.68	~								
2 ~ 3	-	-	62.32	0.75	-	-	8.47	1.58	~								
3 ~ 4	-	-	59.87	0.75	-	-	8.72	1.63	~								
4 ~ 5	-	-	74.47	0.75	-	-	8.72	1.63	~								
5 ~ 6	-	-	74.47	0.75	-	-	8.63	1.61	~								
6 ~ 7	-	-	68.67	0.75	-	-	8.57	1.60	~								
7 ~ 8	-	-	68.67	0.75	-	-	8.96	1.67	~								
~									~

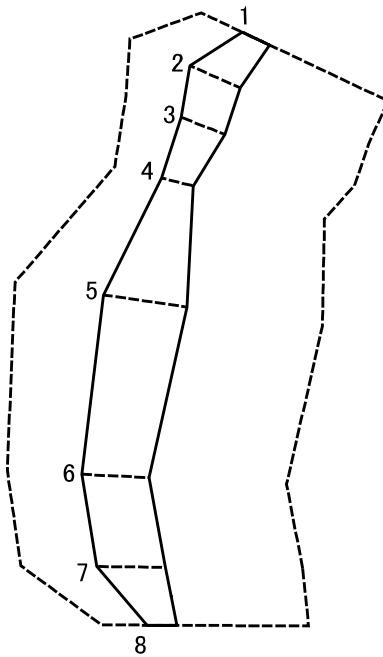
土砂災害警戒区域等指定図(その2-3)

図中の数字は横断測線番号を示す

土砂災害特別警戒区域の区域区分図 (急傾斜地の崩壊に伴う土石等の堆積により建築物の地上部に作用すると想定される力)	土砂災害防止法施行令第二条の基準に該当する区域		N 縮尺 1:1,000	自然現象の種類	急傾斜地の崩壊	箇所番号	137-H22-08301-1
	土砂災害防止法施行令第三条の基準に該当する区域			告示番号	神奈川県告示第149号	箇所名	百合丘2丁目1-1
	それ以外の区域		告示年月日	令和3年3月19日	所在地	川崎市麻生区百合丘2丁目及び百合丘1丁目
