土砂災害警戒区域等指定図(その2-1)

土砂災害警戒区域・土砂災害特別警戒区域 区域図	土砂災害防止法施行令第二条の基準に該当する区域		N 縮尺 1:1,000	自然現象の種類	急傾斜地の崩壊	箇所番号	137-H22-08302
	土砂災害防止法施行令第三条の基準に該当する区域			告示番号	神奈川県告示第149号	箇所名	百合丘2丁目2
	土砂等の(移動)高さが1m以下の場合、土砂等の移動による力が100kN/mを超える区域			告示年月日	令和3年3月19日	所在地	川崎市麻生区百合丘2丁目、上麻生2丁目及び王禅寺西1丁目
	土砂等の堆積の高さが3mを超える区域						
	それ以外の区域

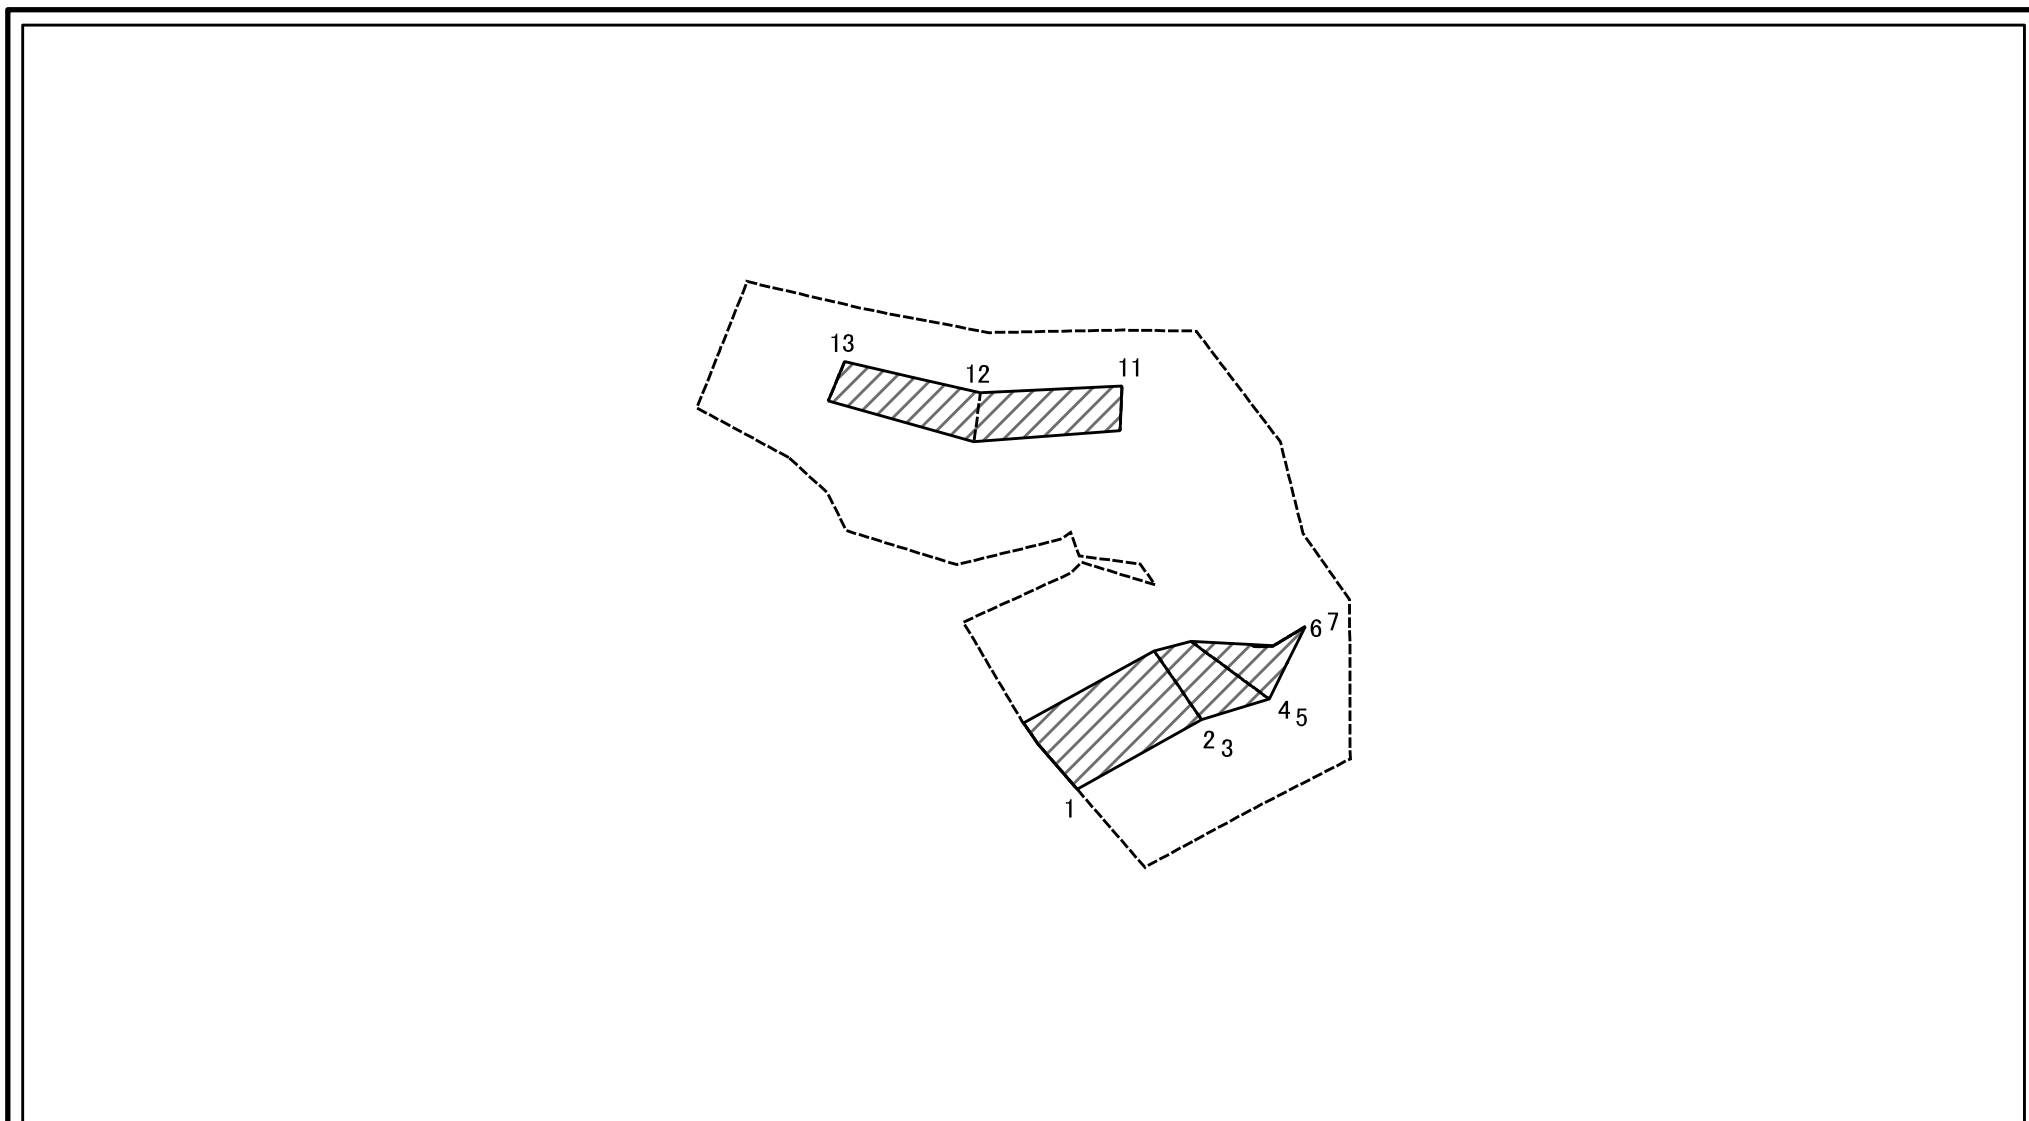
土砂災害警戒区域等指定図(その2-2)

図中の数字は横断測線番号を示す

土砂災害特別警戒区域の区域区分図 (急傾斜地の崩壊に伴う土石等の移動により建築物の地上部に作用すると想定される力)	土砂災害防止法施行令第二条の基準に該当する区域		N 縮尺 1:1,000	自然現象の種類	急傾斜地の崩壊	箇所番号	137-H22-08302-1
	土砂災害防止法施行令第三条の基準に該当する区域			告示番号	神奈川県告示第149号	箇所名	百合丘2丁目2-1
	それ以外の区域			告示年月日	令和3年3月19日	所在地	川崎市麻生区百合丘2丁目及び王禅寺西1丁目

横断測線の区間	土石等の移動により建築物の地上部に作用すると想定される力				土石等の堆積により建築物の地上部に作用すると想定される力				横断測線の区間	土石等の移動により建築物の地上部に作用すると想定される力				土石等の堆積により建築物の地上部に作用すると想定される力			
	土石等の(移動)高さが1m以下の場合、土石等の移動による力が100kN/m ² を超える区域		それ以外の区域		土石等の堆積の高さが3mを超える区域		それ以外の区域			土石等の(移動)高さが1m以下の場合、土石等の移動による力が100kN/m ² を超える区域		それ以外の区域		土石等の堆積の高さが3mを超える区域		それ以外の区域	
	力の大きさのうち最大のもの (kN/m ²)	土石等の高さ (m)	力の大きさのうち最大のもの (kN/m ²)	土石等の高さ (m)	力の大きさのうち最大のもの (kN/m ²)	土石等の高さ (m)	力の大きさのうち最大のもの (kN/m ²)	土石等の高さ (m)		力の大きさのうち最大のもの (kN/m ²)	土石等の高さ (m)	力の大きさのうち最大のもの (kN/m ²)	土石等の高さ (m)	力の大きさのうち最大のもの (kN/m ²)	土石等の高さ (m)	力の大きさのうち最大のもの (kN/m ²)	土石等の高さ (m)
1 ~ 2	-	-	83.33	0.75	-	-	10.30	1.92	~								
3 ~ 4	-	-	82.35	0.75	-	-	10.30	1.92	~								
5 ~ 6	-	-	79.38	0.75	-	-	8.72	1.63	~								
7 ~ 8	-	-	-	-	-	-	-	-	~								
8 ~ 9	-	-	-	-	-	-	-	-	~								
9 ~ 10	-	-	-	-	-	-	-	-	~								
10 ~ 11	-	-	-	-	-	-	-	-	~								
11 ~ 12	-	-	65.66	0.75	-	-	9.53	1.78	~								
12 ~ 13	-	-	65.66	0.75	-	-	9.97	1.86	~

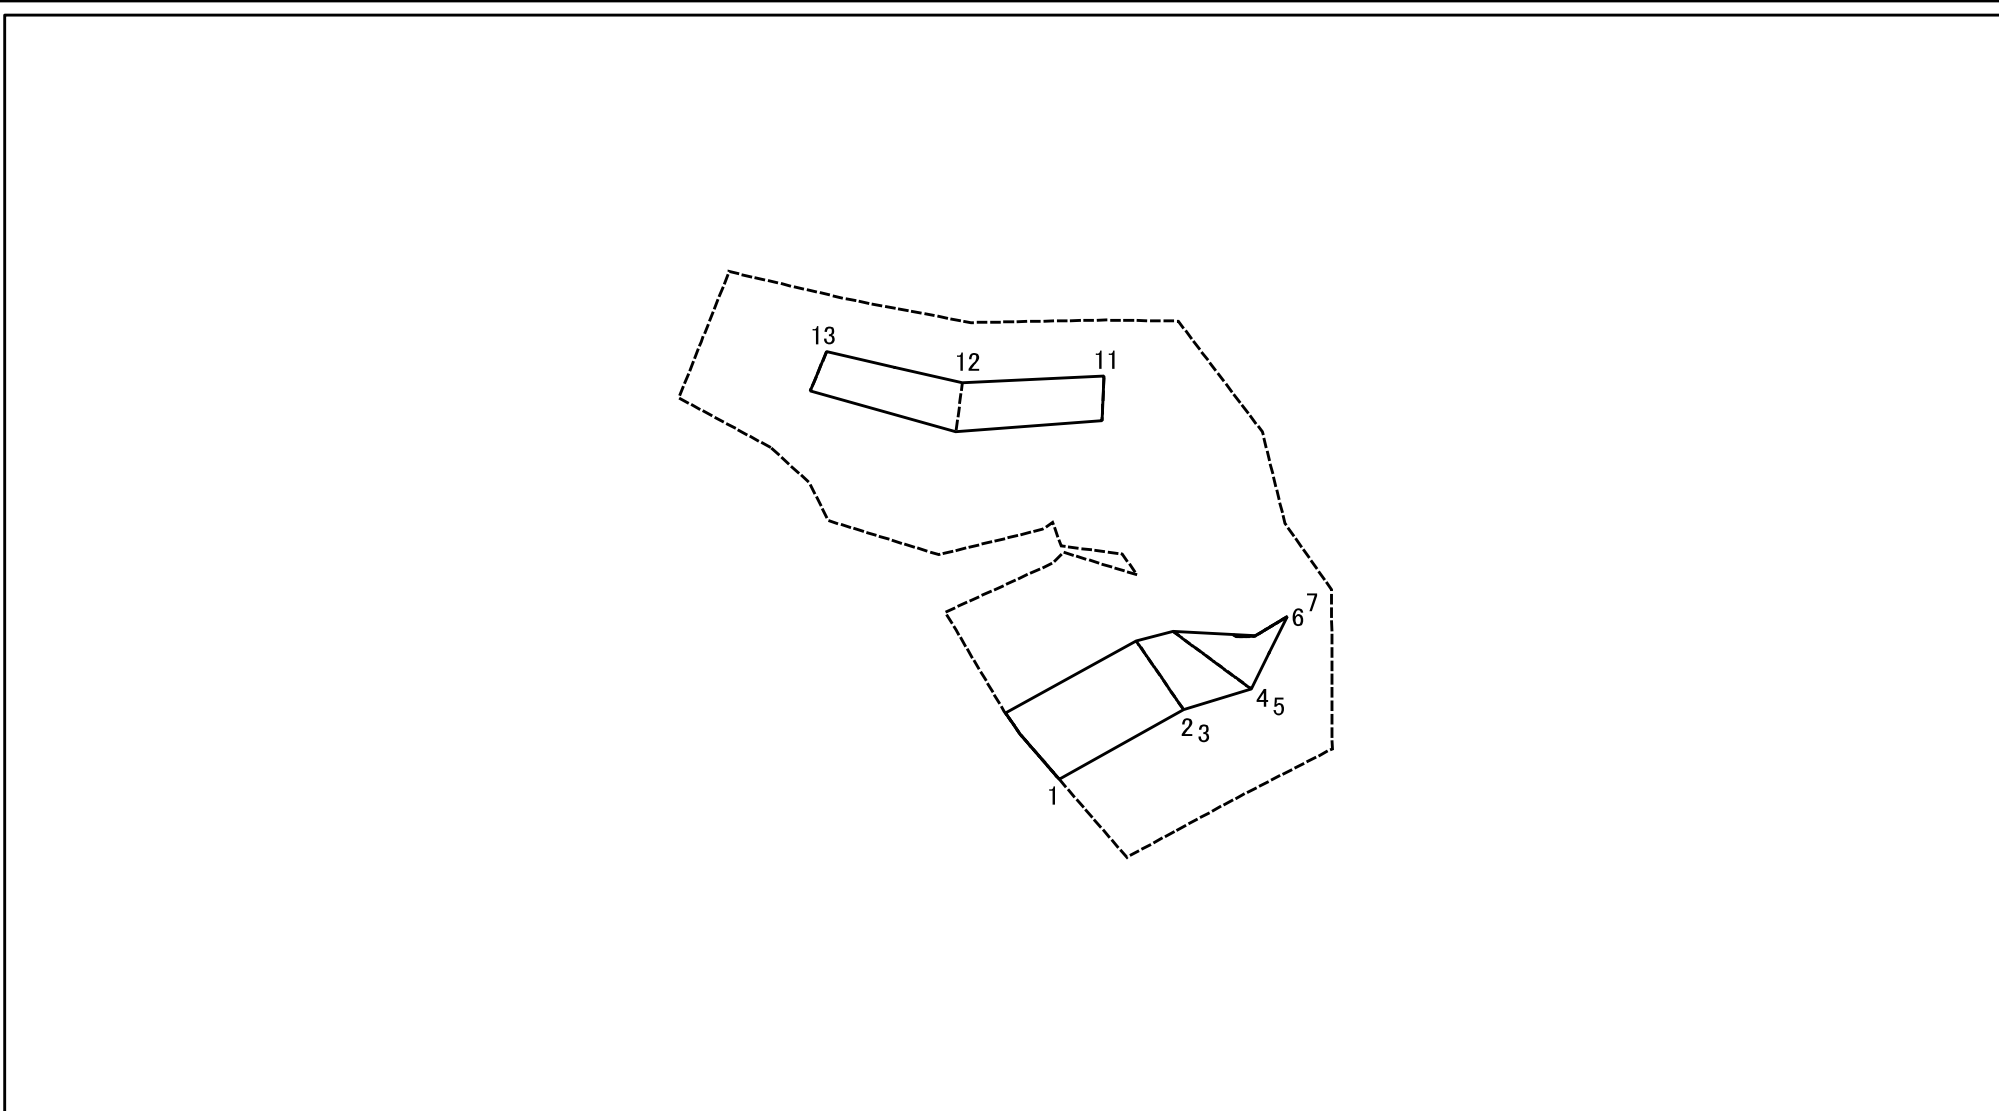
土砂災害警戒区域等指定図(その2-3)

図中の数字は横断測線番号を示す

土砂災害特別警戒区域の区域区分図
 (急傾斜地の崩壊に伴う土石等の堆積により建築物の地上部に作用すると想定される力)

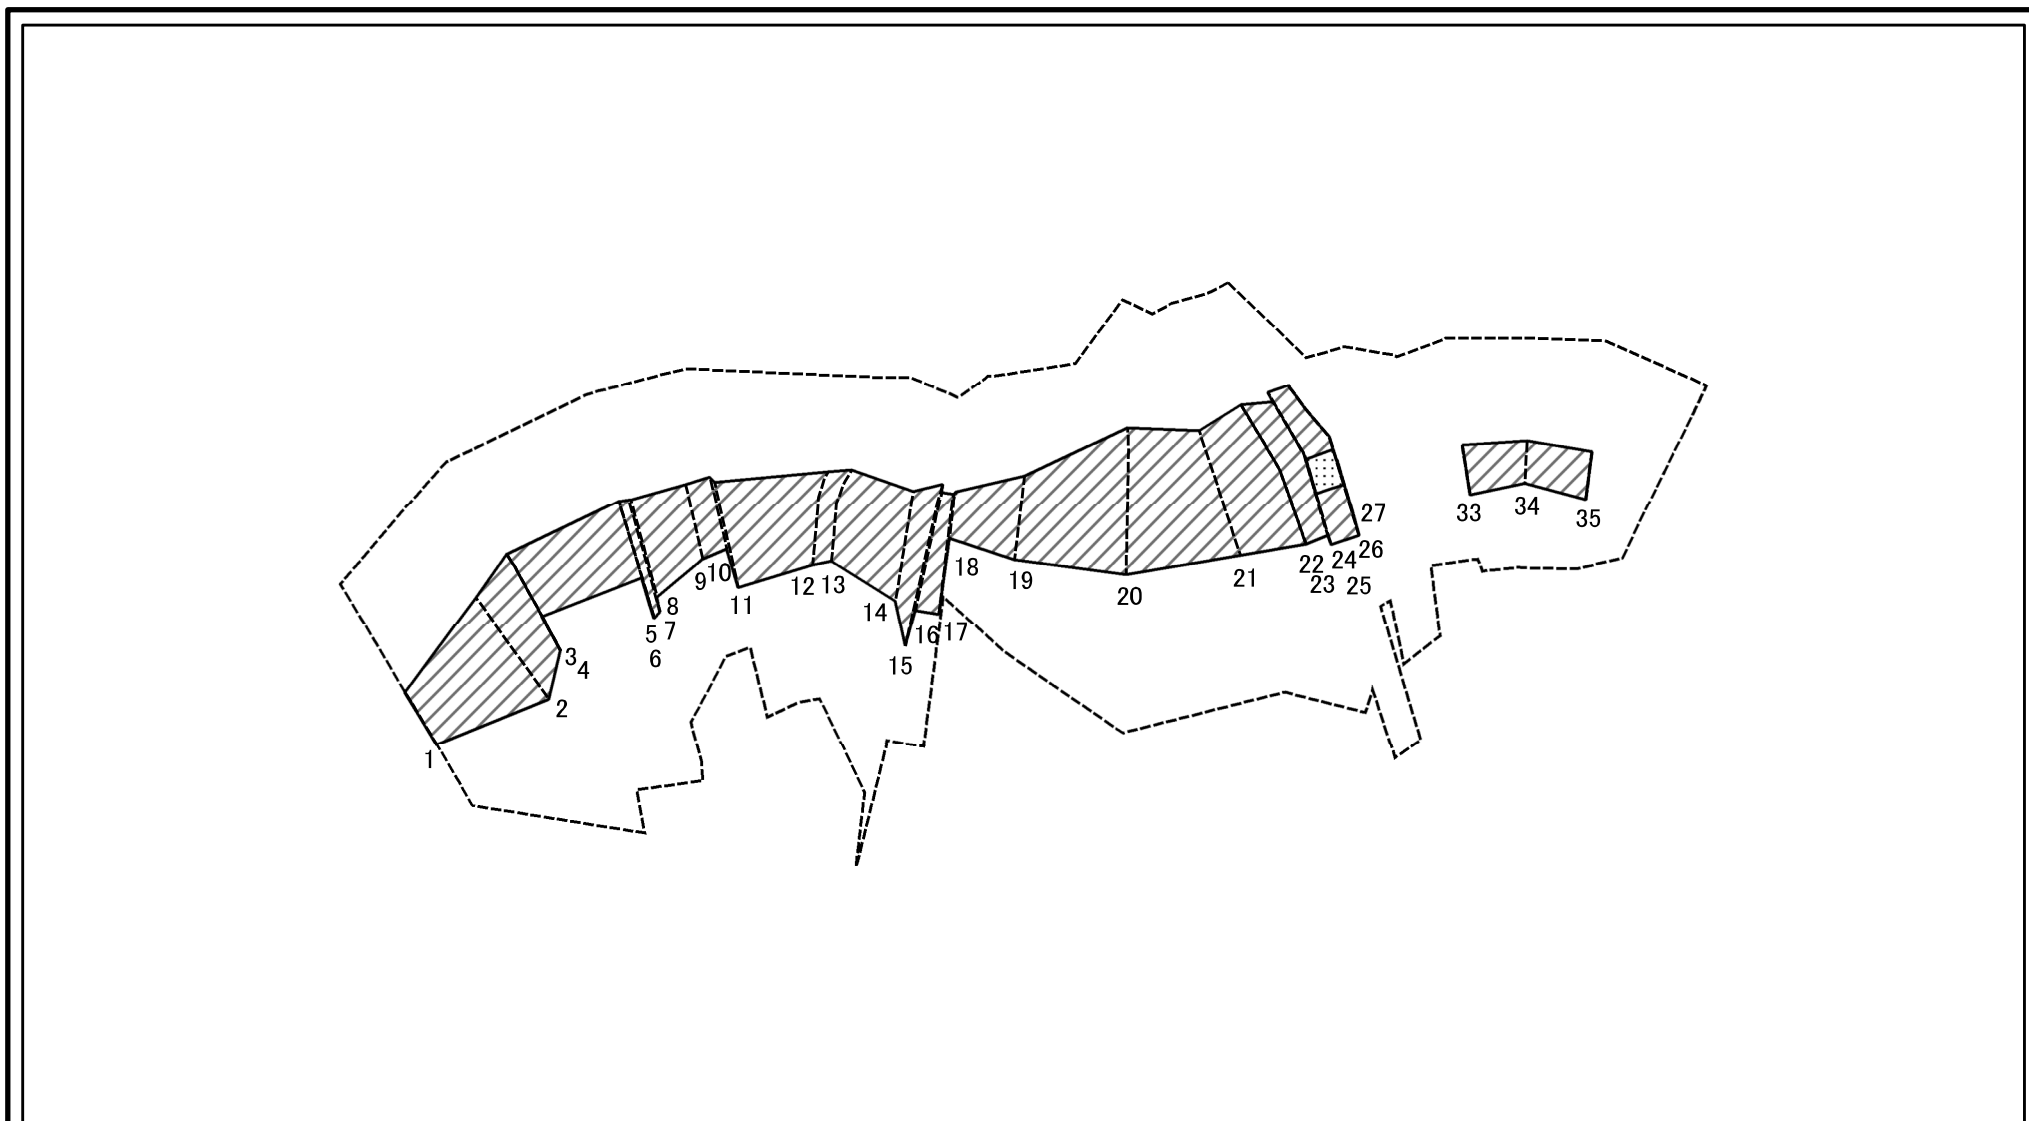
土砂災害警戒区域等指定図(その2-2)

図中の数字は横断測線番号を示す

土砂災害特別警戒区域の区域区分図 (急傾斜地の崩壊に伴う土石等の移動により建築物の地上部に作用すると想定される力)	土砂災害防止法施行令第二条の基準に該当する区域		N 縮尺 1:1,000	自然現象の種類	急傾斜地の崩壊	箇所番号	137-H22-08302-2
	土砂災害防止法施行令第三条の基準に該当する区域			告示番号	神奈川県告示第149号	箇所名	百合丘2丁目2-2
	それ以外の区域			告示年月日	令和3年3月19日	所在地	川崎市麻生区百合丘2丁目、上麻生2丁目及び王禅寺西1丁目

横断測線の区間	土石等の移動により建築物の地上部に作用すると想定される力				土石等の堆積により建築物の地上部に作用すると想定される力				横断測線の区間	土石等の移動により建築物の地上部に作用すると想定される力				土石等の堆積により建築物の地上部に作用すると想定される力			
	土石等の(移動)高さが1m以下の場合、土石等の移動による力が100kN/m ² を超える区域		それ以外の区域		土石等の堆積の高さが3mを超える区域		それ以外の区域			土石等の(移動)高さが1m以下の場合、土石等の移動による力が100kN/m ² を超える区域		それ以外の区域		土石等の堆積の高さが3mを超える区域		それ以外の区域	
	力の大きさのうち最大のもの(kN/m ²)	土石等の高さ(m)	力の大きさのうち最大のもの(kN/m ²)	土石等の高さ(m)	力の大きさのうち最大のもの(kN/m ²)	土石等の高さ(m)	力の大きさのうち最大のもの(kN/m ²)	土石等の高さ(m)		力の大きさのうち最大のもの(kN/m ²)	土石等の高さ(m)	力の大きさのうち最大のもの(kN/m ²)	土石等の高さ(m)	力の大きさのうち最大のもの(kN/m ²)	土石等の高さ(m)	力の大きさのうち最大のもの(kN/m ²)	土石等の高さ(m)
1 ~ 2	-	-	98.28	0.75	-	-	12.86	2.40	~								
2 ~ 3	-	-	98.28	0.75	-	-	13.50	2.52	~								
4 ~ 5	-	-	96.89	0.75	-	-	13.50	2.52	~								
6 ~ 7	-	-	96.89	0.75	-	-	13.21	2.47	~								
8 ~ 9	-	-	89.37	0.75	-	-	12.94	2.42	~								
9 ~ 10	-	-	78.53	0.75	-	-	10.81	2.02	~								
10 ~ 11	-	-	92.33	0.75	-	-	10.81	2.02	~								
11 ~ 12	-	-	92.33	0.75	-	-	11.08	2.07	~

12 ~ 13	-	-	85.37	0.75	-	-	11.08	2.07	~								
13 ~ 14	-	-	87.25	0.75	-	-	14.54	2.72	~								
14 ~ 15	-	-	100.00	0.75	-	-	14.54	2.72	~								
16 ~ 17	-	-	93.43	0.75	-	-	11.59	2.17	~								
18 ~ 19	-	-	80.71	0.75	-	-	9.60	1.79	~								
19 ~ 20	-	-	97.56	0.75	-	-	11.31	2.11	~								
20 ~ 21	-	-	97.56	0.75	-	-	11.53	2.16	~								
21 ~ 22	-	-	100.00	0.75	-	-	12.78	2.39	~								
23 ~ 24	-	-	100.00	0.75	-	-	9.54	1.78	~								
25 ~ 26	109.02	0.75	100.00	0.75	-	-	10.27	1.92	~								
27 ~ 28	-	-	-	-	-	-	-	-	~								
28 ~ 29	-	-	-	-	-	-	-	-	~								
29 ~ 30	-	-	-	-	-	-	-	-	~								
30 ~ 31	-	-	-	-	-	-	-	-	~								
31 ~ 32	-	-	-	-	-	-	-	-	~								
33 ~ 34	-	-	62.50	0.75	-	-	12.11	2.26	~								
34 ~ 35	-	-	62.92	0.75	-	-	12.11	2.26	~								
35 ~ 36	-	-	-	-	-	-	-	-	~

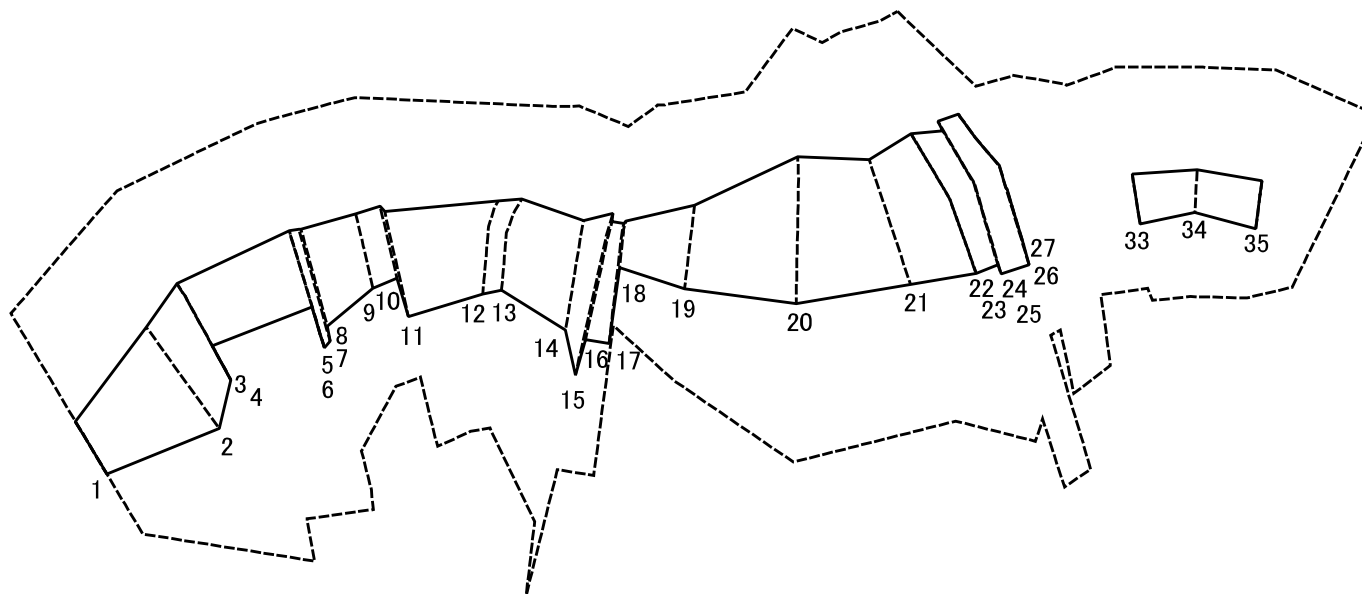
土砂災害警戒区域等指定図(その2-3)

図中の数字は横断測線番号を示す

土砂災害特別警戒区域の区域区分図
(急傾斜地の崩壊に伴う土石等の堆積により建築物の地上部に作用すると想定される力)
