土砂災害警戒区域等指定図(その2-1)

土砂災害警戒区域・土砂災害特別警戒区域 区域図	土砂災害防止法施行令第二条の基準に該当する区域		N 縮尺 1:1,000	自然現象 の種類	急傾斜地の崩壊	箇所番号	137-H22-08501
	土砂災害防止法 施行令第三条の 基準に該当する 区域			告示番号	神奈川県告示第149号	箇所名	上麻生5丁目1
	土砂等の(移動)高さが1m以下の場合、 土砂等の移動による力が100kN/mを超える区域			告示年月日	令和3年3月19日	所在地	川崎市麻生区上麻生5丁目
	土砂等の堆積の高さが3mを超える区域

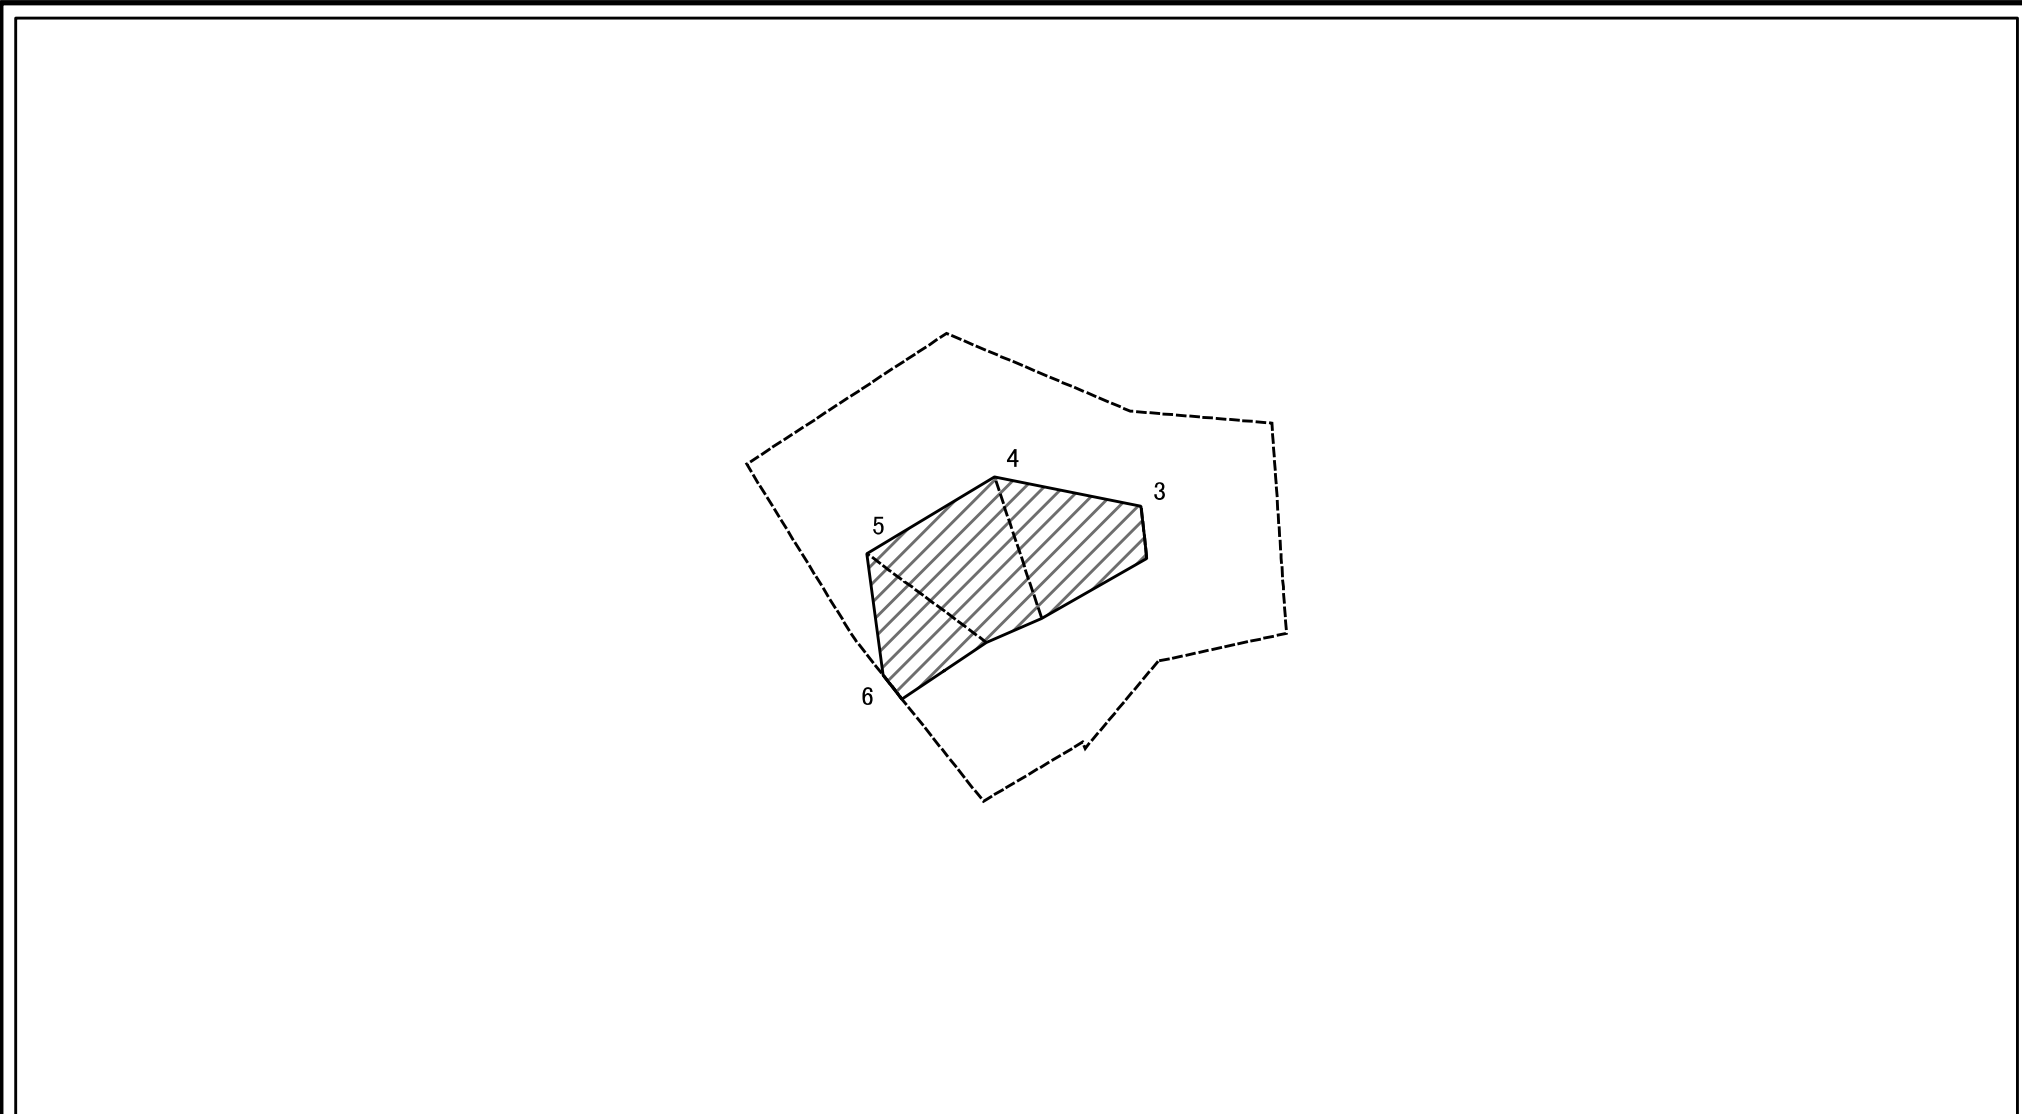
土砂災害警戒区域等指定図(その2-2)

図中の数字は横断測線番号を示す

土砂災害特別警戒区域の区域区分図 (急傾斜地の崩壊に伴う土石等の移動により建築物の地上部に作用すると想定される力)	土砂災害防止法施行令第二条の基準に該当する区域		N 縮尺 1:1,000	自然現象の種類	急傾斜地の崩壊	箇所番号	137-H22-08501-1
	土砂災害防止法施行令第三条の基準に該当する区域			告示番号	神奈川県告示第149号	箇所名	上麻生5丁目1-1
	それ以外の区域			告示年月日	令和3年3月19日	所在地	川崎市麻生区上麻生5丁目

横断測線の区間	土石等の移動により建築物の地上部に作用すると想定される力				土石等の堆積により建築物の地上部に作用すると想定される力				横断測線の区間	土石等の移動により建築物の地上部に作用すると想定される力				土石等の堆積により建築物の地上部に作用すると想定される力			
	土石等の(移動)高さが1m以下の場合、土石等の移動による力が100kN/m ² を超える区域		それ以外の区域		土石等の堆積の高さが3mを超える区域		それ以外の区域			土石等の(移動)高さが1m以下の場合、土石等の移動による力が100kN/m ² を超える区域		それ以外の区域		土石等の堆積の高さが3mを超える区域		それ以外の区域	
	力の大きさのうち最大のもの (kN/m ²)	土石等の高さ (m)	力の大きさのうち最大のもの (kN/m ²)	土石等の高さ (m)	力の大きさのうち最大のもの (kN/m ²)	土石等の高さ (m)	力の大きさのうち最大のもの (kN/m ²)	土石等の高さ (m)		力の大きさのうち最大のもの (kN/m ²)	土石等の高さ (m)	力の大きさのうち最大のもの (kN/m ²)	土石等の高さ (m)	力の大きさのうち最大のもの (kN/m ²)	土石等の高さ (m)	力の大きさのうち最大のもの (kN/m ²)	土石等の高さ (m)
1 ~ 2	-	-	-	-	-	-	-	-	-	-	-	-	-	-	-	-	
3 ~ 4	-	-	89.09	0.75	-	-	11.96	2.24									
4 ~ 5	-	-	89.09	0.75	-	-	10.61	1.98									
5 ~ 6	-	-	86.30	0.75	-	-	10.44	1.95									
~																	
~																	
~																	
~																	
~																	
~																	
~																	
~

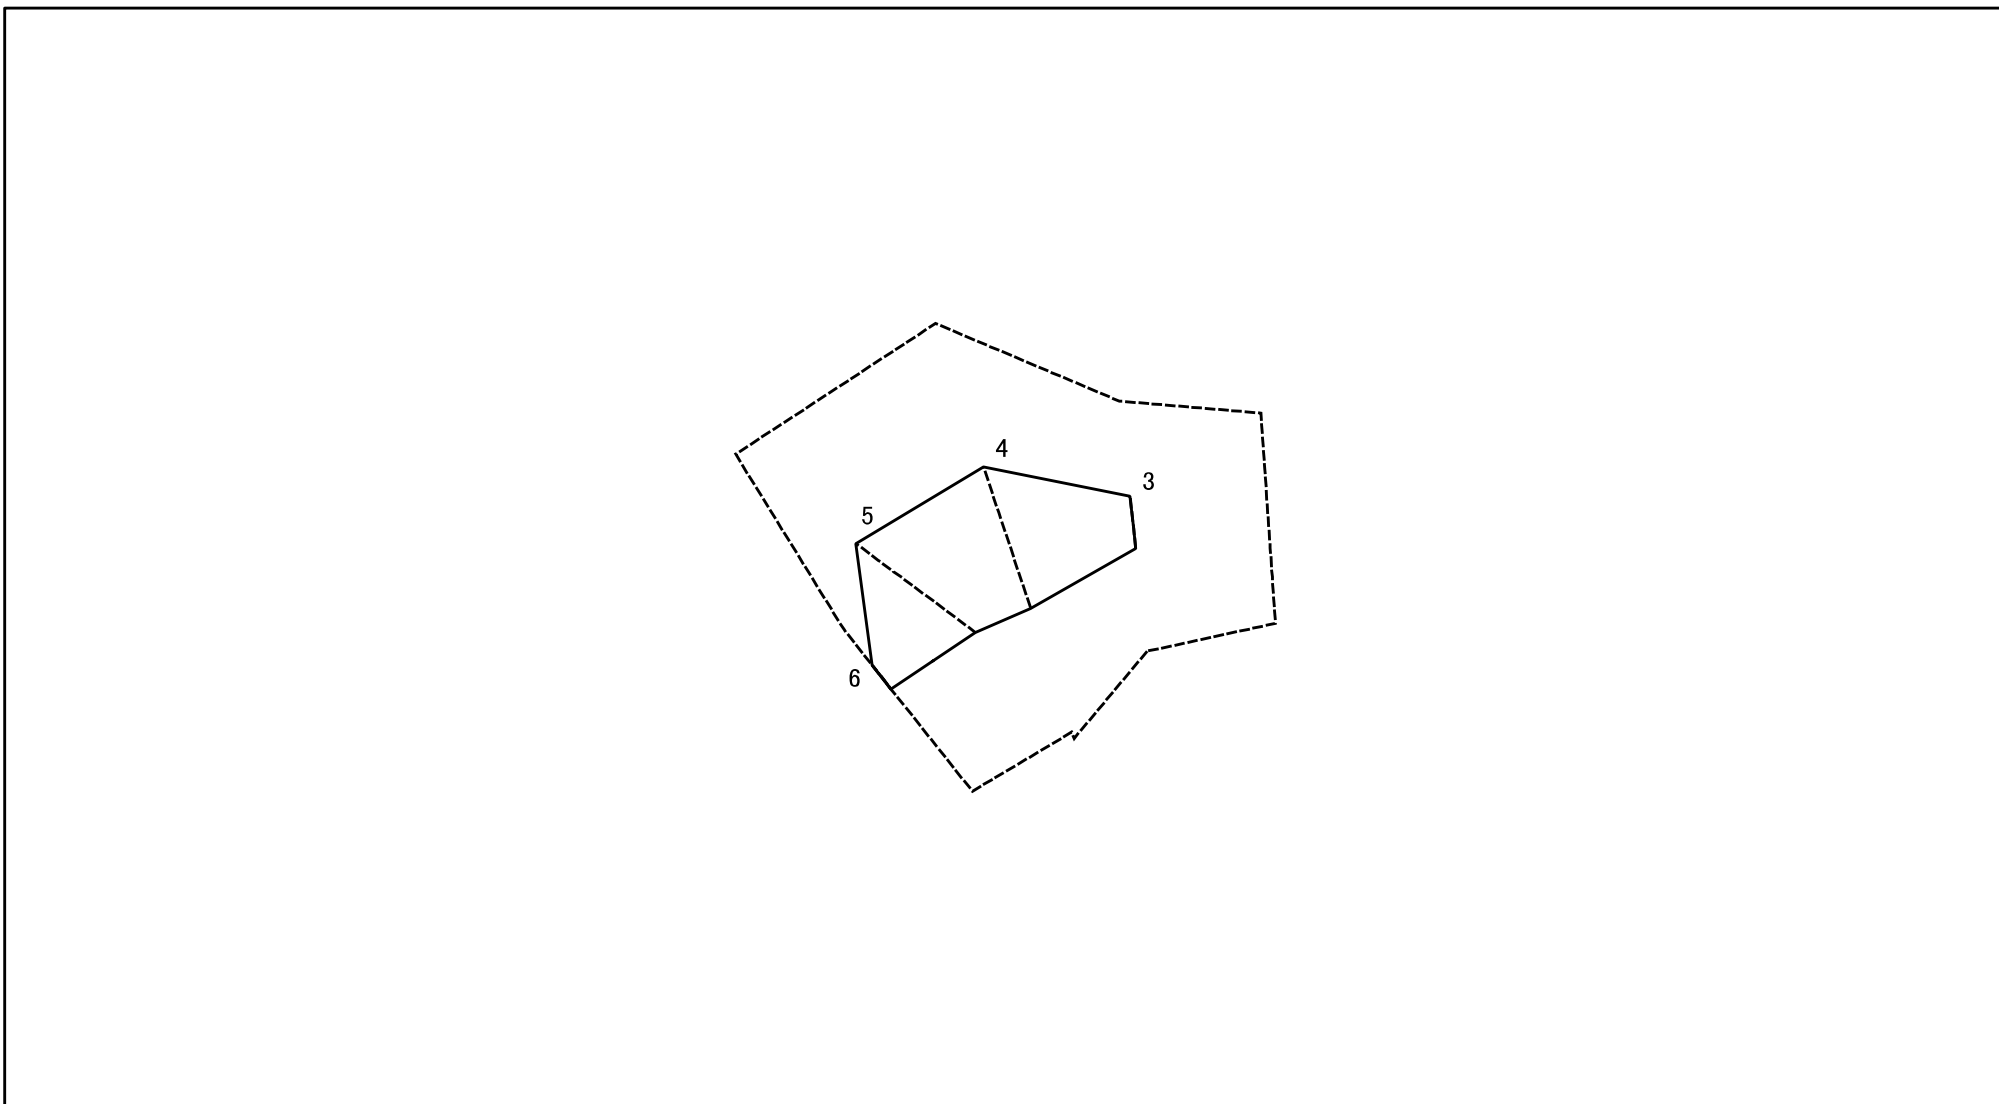
土砂災害警戒区域等指定図(その2-3)

図中の数字は横断測線番号を示す

土砂災害特別警戒区域の区域区分図
 (急傾斜地の崩壊に伴う土石等の堆積により建築物の地上部に作用すると想定される力)

土砂災害防止法施行令第二条の基準に該当する区域	
土砂災害防止法施行令第三条の基準に該当する区域	
それ以外の区域
