土砂災害警戒区域等指定図(その2-1)

**土砂災害警戒区域・土砂災害特別警戒区域
区域図**

自然現象の種類	急傾斜地の崩壊
告示番号	神奈川県告示第481号
告示年月日	令和3年7月9日

箇所番号	137-H22-08701
箇所名	栗木2丁目1
所在地	川崎市麻生区栗木2丁目及び黒川

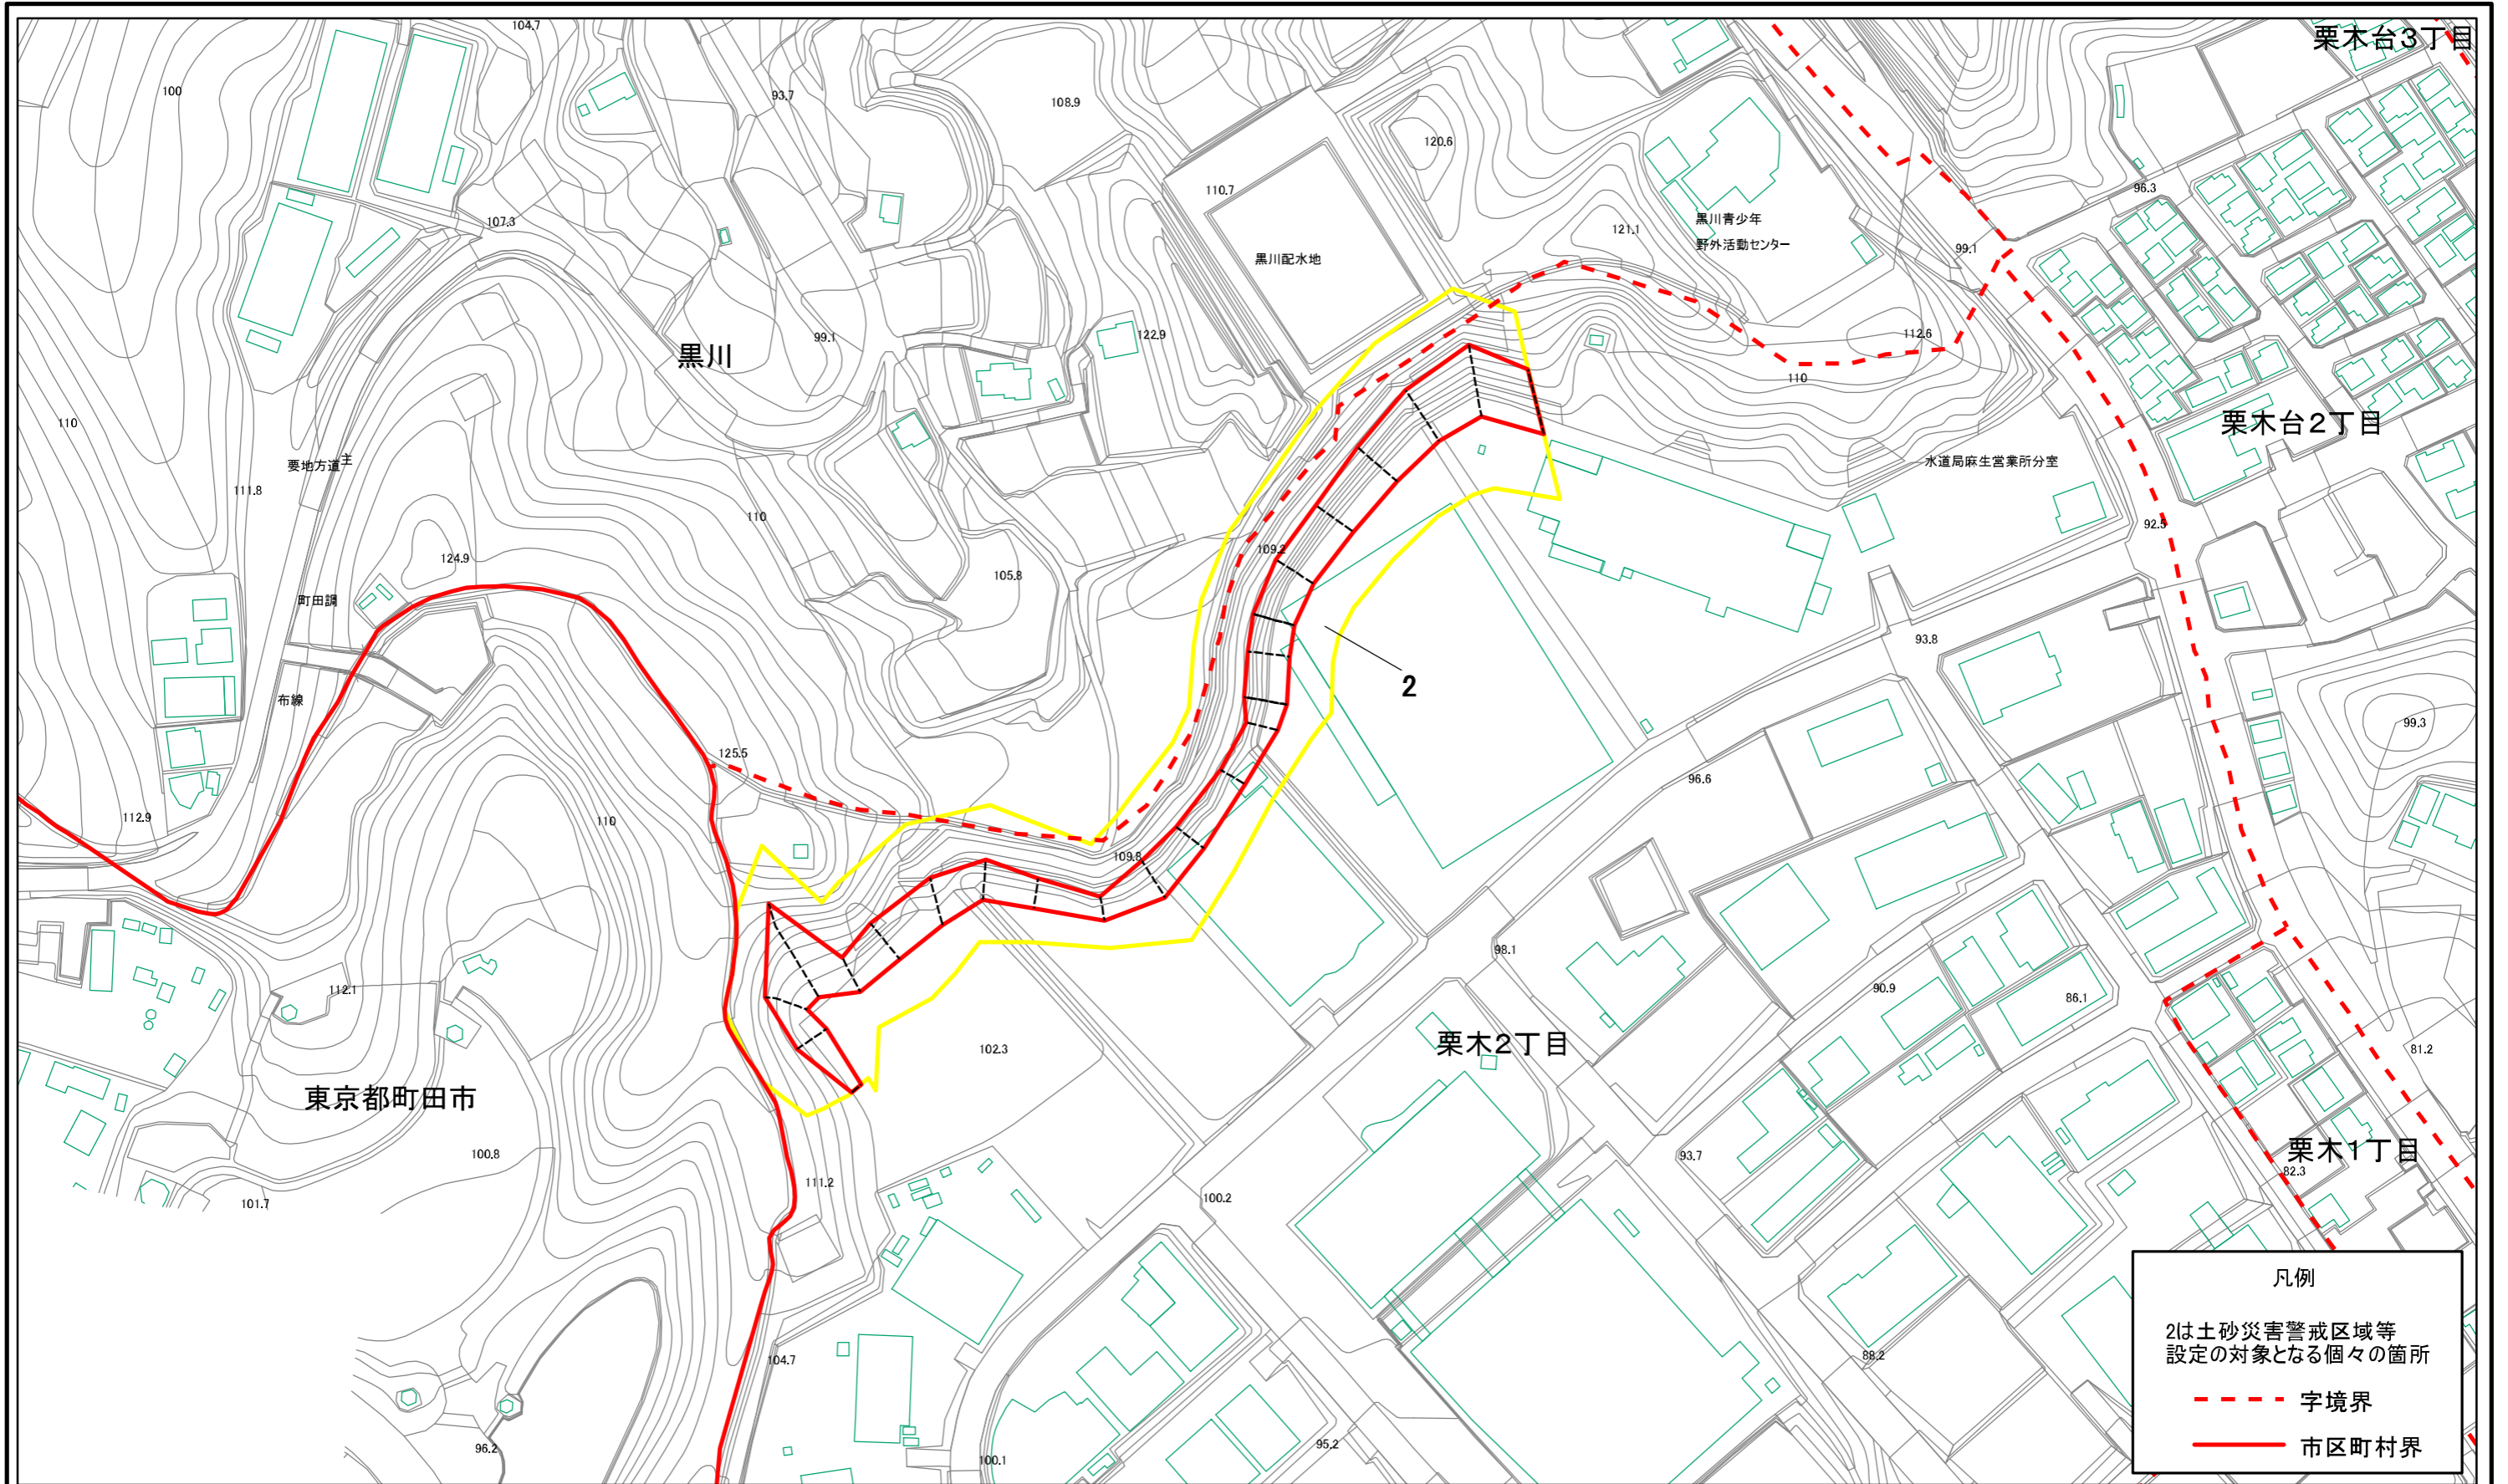
土砂災害防止法施行令第二条の基準に該当する区域	
土砂災害防止法施行令第三条の基準に該当する区域	
それ以外の区域

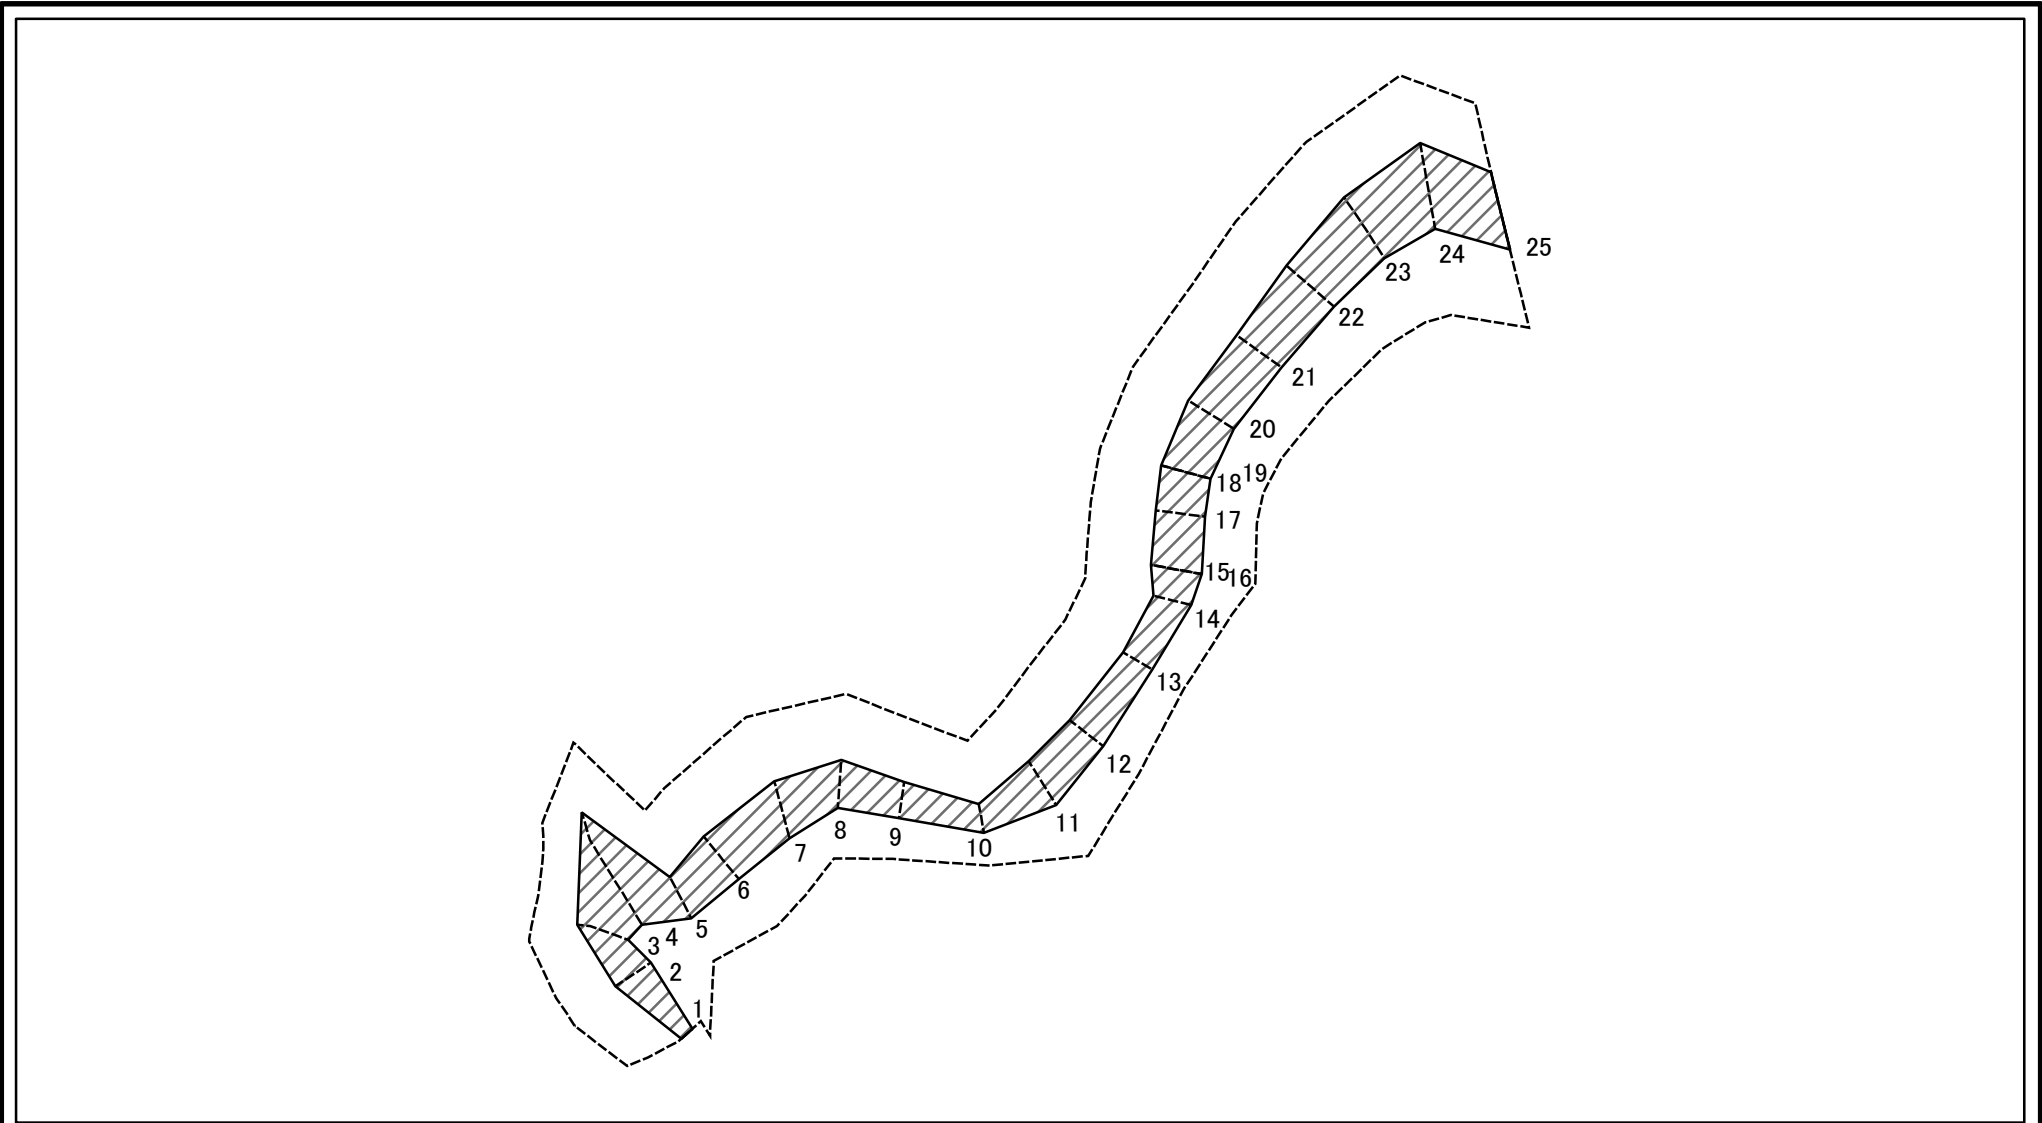
土砂災害警戒区域等指定図(その2-2)

図中の数字は横断測線番号を示す

土砂災害特別警戒区域の区域区分図
(急傾斜地の崩壊に伴う土石等の移動により
建築物の地上部に作用すると想定される力)

土石等の(移動)高さが1m以下の場合、
土石等の移動による力が100kN/mを超える区域

横断測線の区間	土石等の移動により建築物の地上部に作用すると想定される力				土石等の堆積により建築物の地上部に作用すると想定される力				横断測線の区間	土石等の移動により建築物の地上部に作用すると想定される力				土石等の堆積により建築物の地上部に作用すると想定される力			
	土石等の(移動)高さが1m以下の場合、土石等の移動による力が100kN/m ² を超える区域		それ以外の区域		土石等の堆積の高さが3mを超える区域		それ以外の区域			土石等の(移動)高さが1m以下の場合、土石等の移動による力が100kN/m ² を超える区域		それ以外の区域		土石等の堆積の高さが3mを超える区域		それ以外の区域	
	力の大きさのうち最大のもの(kN/m ²)	土石等の高さ(m)	力の大きさのうち最大のもの(kN/m ²)	土石等の高さ(m)	力の大きさのうち最大のもの(kN/m ²)	土石等の高さ(m)	力の大きさのうち最大のもの(kN/m ²)	土石等の高さ(m)		力の大きさのうち最大のもの(kN/m ²)	土石等の高さ(m)	力の大きさのうち最大のもの(kN/m ²)	土石等の高さ(m)	力の大きさのうち最大のもの(kN/m ²)	土石等の高さ(m)	力の大きさのうち最大のもの(kN/m ²)	土石等の高さ(m)
1 ~ 2	-	-	83.10	0.75	-	-	10.06	1.88	~								
2 ~ 3	-	-	83.10	0.75	-	-	10.42	1.95	~								
3 ~ 4	-	-	94.51	0.75	-	-	12.80	2.39	~								
4 ~ 5	-	-	94.51	0.75	-	-	12.80	2.39	~								
5 ~ 6	-	-	90.43	0.75	-	-	11.70	2.19	~								
6 ~ 7	-	-	90.43	0.75	-	-	11.70	2.19	~								
7 ~ 8	-	-	81.48	0.75	-	-	10.34	1.93	~								
8 ~ 9	-	-	81.48	0.75	-	-	9.52	1.78	~

9 ~ 10	-	-	76.69	0.75	-	-	9.52	1.78	~								
10 ~ 11	-	-	90.05	0.75	-	-	12.09	2.26	~								
11 ~ 12	-	-	90.05	0.75	-	-	12.09	2.26	~								
12 ~ 13	-	-	78.83	0.75	-	-	9.09	1.70	~								
13 ~ 14	-	-	71.26	0.75	-	-	8.92	1.67	~								
14 ~ 15	-	-	84.64	0.75	-	-	11.14	2.08	~								
16 ~ 17	-	-	84.64	0.75	-	-	9.03	1.69	~								
17 ~ 18	-	-	86.24	0.75	-	-	9.26	1.73	~								
19 ~ 20	-	-	86.24	0.75	-	-	11.42	2.13	~								
20 ~ 21	-	-	86.23	0.75	-	-	11.22	2.10	~								
21 ~ 22	-	-	87.25	0.75	-	-	11.09	2.07	~								
22 ~ 23	-	-	92.44	0.75	-	-	10.88	2.03	~								
23 ~ 24	-	-	92.44	0.75	-	-	10.88	2.03	~								
24 ~ 25	-	-	88.63	0.75	-	-	10.38	1.94	~								
~									~								
~									~								
~									~								
~									~

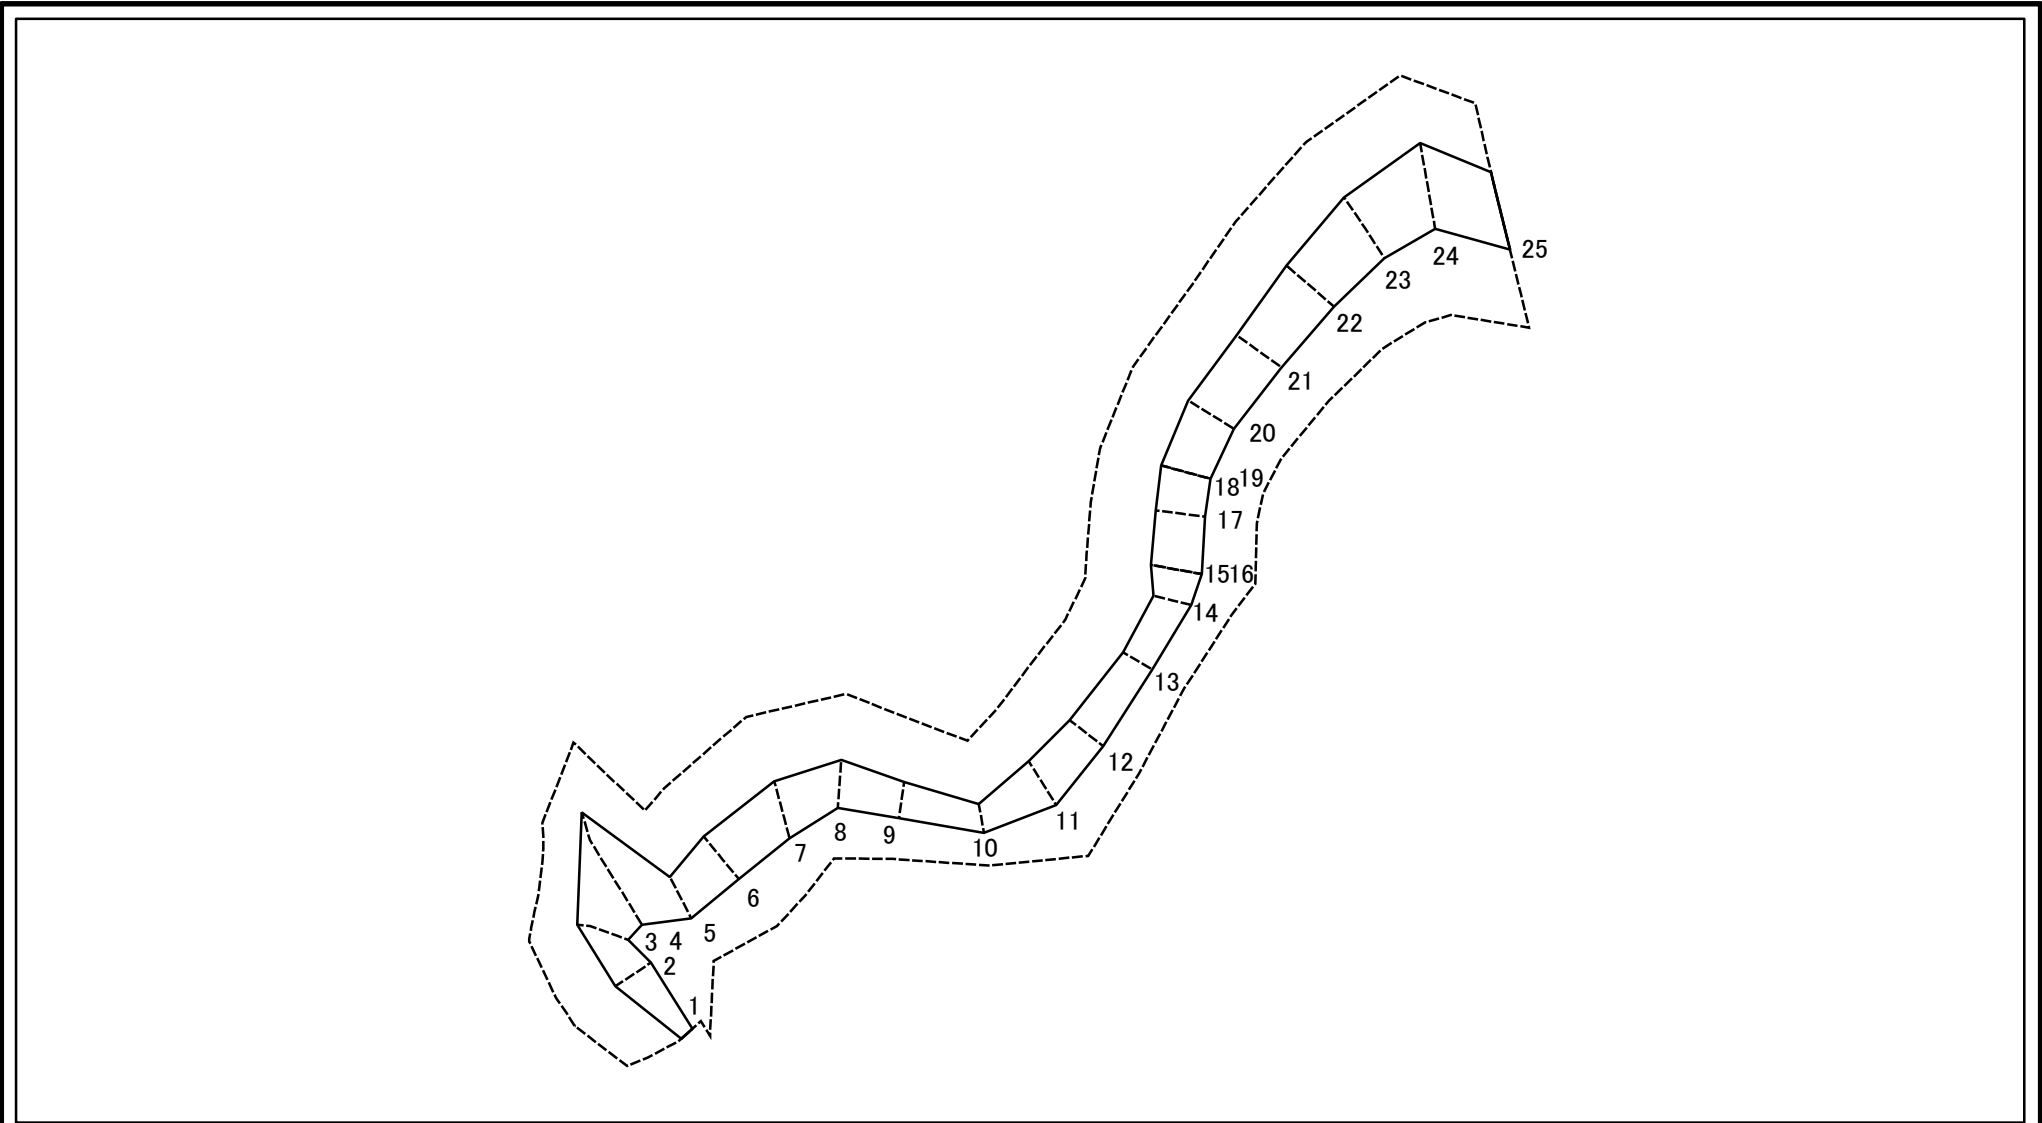
土砂災害警戒区域等指定図(その2-3)

図中の数字は横断測線番号を示す

土砂災害特別警戒区域の区域区分図
 (急傾斜地の崩壊に伴う土石等の堆積により建築物の地上部に作用すると想定される力)
