# 土砂災害警戒区域等指定図(その2-1)

土砂災害警戒区域・土砂災害特別警戒区域 区域図	土砂災害防止法施行令第二条の基準に該当する区域		N 縮尺 1:1,000	自然現象の種類	急傾斜地の崩壊	箇所番号	137-H22-09202
	土砂災害防止法施行令第三条の基準に該当する区域			告示番号	神奈川県告示第149号	箇所名	王禅寺西2丁目2
	それ以外の区域		告示年月日	令和3年3月19日	所在地	川崎市麻生区王禅寺西2丁目及び百合丘3丁目

# 土砂災害警戒区域等指定図(その2-2)

# 土砂災害警戒区域等指定図(その2-3)

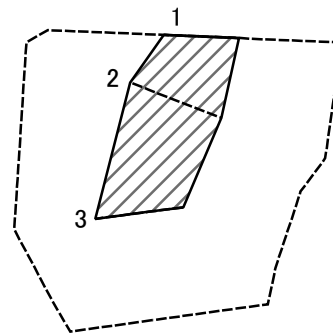
図中の数字は横断測線番号を示す

土砂災害特別警戒区域の区域区分図 (急傾斜地の崩壊に伴う土石等の移動により建築物の地上部に作用すると想定される力)	土砂災害防止法施行令第二条の基準に該当する区域		N 縮尺 1:1,000	自然現象の種類	急傾斜地の崩壊	箇所番号	137-H22-09202-2
	土砂災害防止法施行令第三条の基準に該当する区域			告示番号	神奈川県告示第149号	箇所名	王禅寺西2丁目2-2
	それ以外の区域			告示年月日	令和3年3月19日	所在地	川崎市麻生区王禅寺西2丁目及び百合丘3丁目

横断測線の区間	土石等の移動により建築物の地上部に作用すると想定される力				土石等の堆積により建築物の地上部に作用すると想定される力				横断測線の区間	土石等の移動により建築物の地上部に作用すると想定される力				土石等の堆積により建築物の地上部に作用すると想定される力			
	土石等の(移動)高さが1m以下の場合、土石等の移動による力が100kN/m <sup>2</sup> を超える区域		それ以外の区域		土石等の堆積の高さが3mを超える区域		それ以外の区域			土石等の(移動)高さが1m以下の場合、土石等の移動による力が100kN/m <sup>2</sup> を超える区域		それ以外の区域		土石等の堆積の高さが3mを超える区域		それ以外の区域	
	力の大きさのうち最大のもの (kN/m <sup>2</sup> )	土石等の高さ (m)	力の大きさのうち最大のもの (kN/m <sup>2</sup> )	土石等の高さ (m)	力の大きさのうち最大のもの (kN/m <sup>2</sup> )	土石等の高さ (m)	力の大きさのうち最大のもの (kN/m <sup>2</sup> )	土石等の高さ (m)		力の大きさのうち最大のもの (kN/m <sup>2</sup> )	土石等の高さ (m)	力の大きさのうち最大のもの (kN/m <sup>2</sup> )	土石等の高さ (m)	力の大きさのうち最大のもの (kN/m <sup>2</sup> )	土石等の高さ (m)	力の大きさのうち最大のもの (kN/m <sup>2</sup> )	土石等の高さ (m)
1 ~ 2	-	-	88.03	0.75	-	-	14.69	2.26	~								
2 ~ 3	-	-	88.03	0.75	-	-	13.17	2.03	~								
3 ~ 4	-	-	-	-	-	-	-	-	~								
4 ~ 5	-	-	-	-	-	-	-	-	~								
~									~								
~									~								
~									~

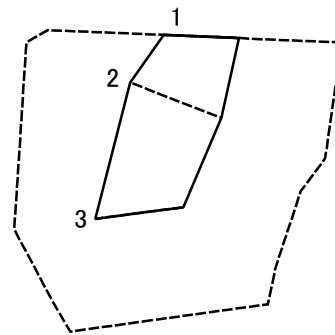
図中の数字は横断測線番号を示す

<b>土砂災害特別警戒区域の区域区分図</b> (急傾斜地の崩壊に伴う土石等の堆積により建築物の地上部に作用すると想定される力)	土砂災害防止法施行令第二条の基準に該当する区域		N 縮尺 1:1,000	自然現象の種類	急傾斜地の崩壊	箇所番号	137-H22-09202-2
	土砂災害防止法施行令第三条の基準に該当する区域			告示番号	神奈川県告示第149号	箇所名	王禅寺西2丁目2-2
	それ以外の区域			告示年月日	令和3年3月19日	所在地	川崎市麻生区王禅寺西2丁目及び百合丘3丁目
