土砂災害警戒区域等指定図(その2-1)

土砂災害警戒区域・土砂災害特別警戒区域 区域図	土砂災害防止法施行令第二条の基準に該当する区域		N 縮尺 1:1,000	自然現象の種類	急傾斜地の崩壊	箇所番号	137-H22-09802
	土砂災害防止法施行令第三条の基準に該当する区域			告示番号	神奈川県告示第149号	箇所名	王禅寺東1丁目2
	それ以外の区域			告示年月日	令和3年3月19日	所在地	川崎市麻生区王禅寺東1丁目及び王禅寺東2丁目

土砂災害警戒区域等指定図書(その3)

建築物の構造の規制に必要な衝撃に関する事項	自然現象の種類	急傾斜地の崩壊	箇所番号	137-H22-09802-2
	告示番号	神奈川県告示第149号	箇所名	王禅寺東1丁目2-2
	告示年月日	令和3年3月19日	所在地	川崎市麻生区王禅寺東1丁目及び王禅寺東2丁目

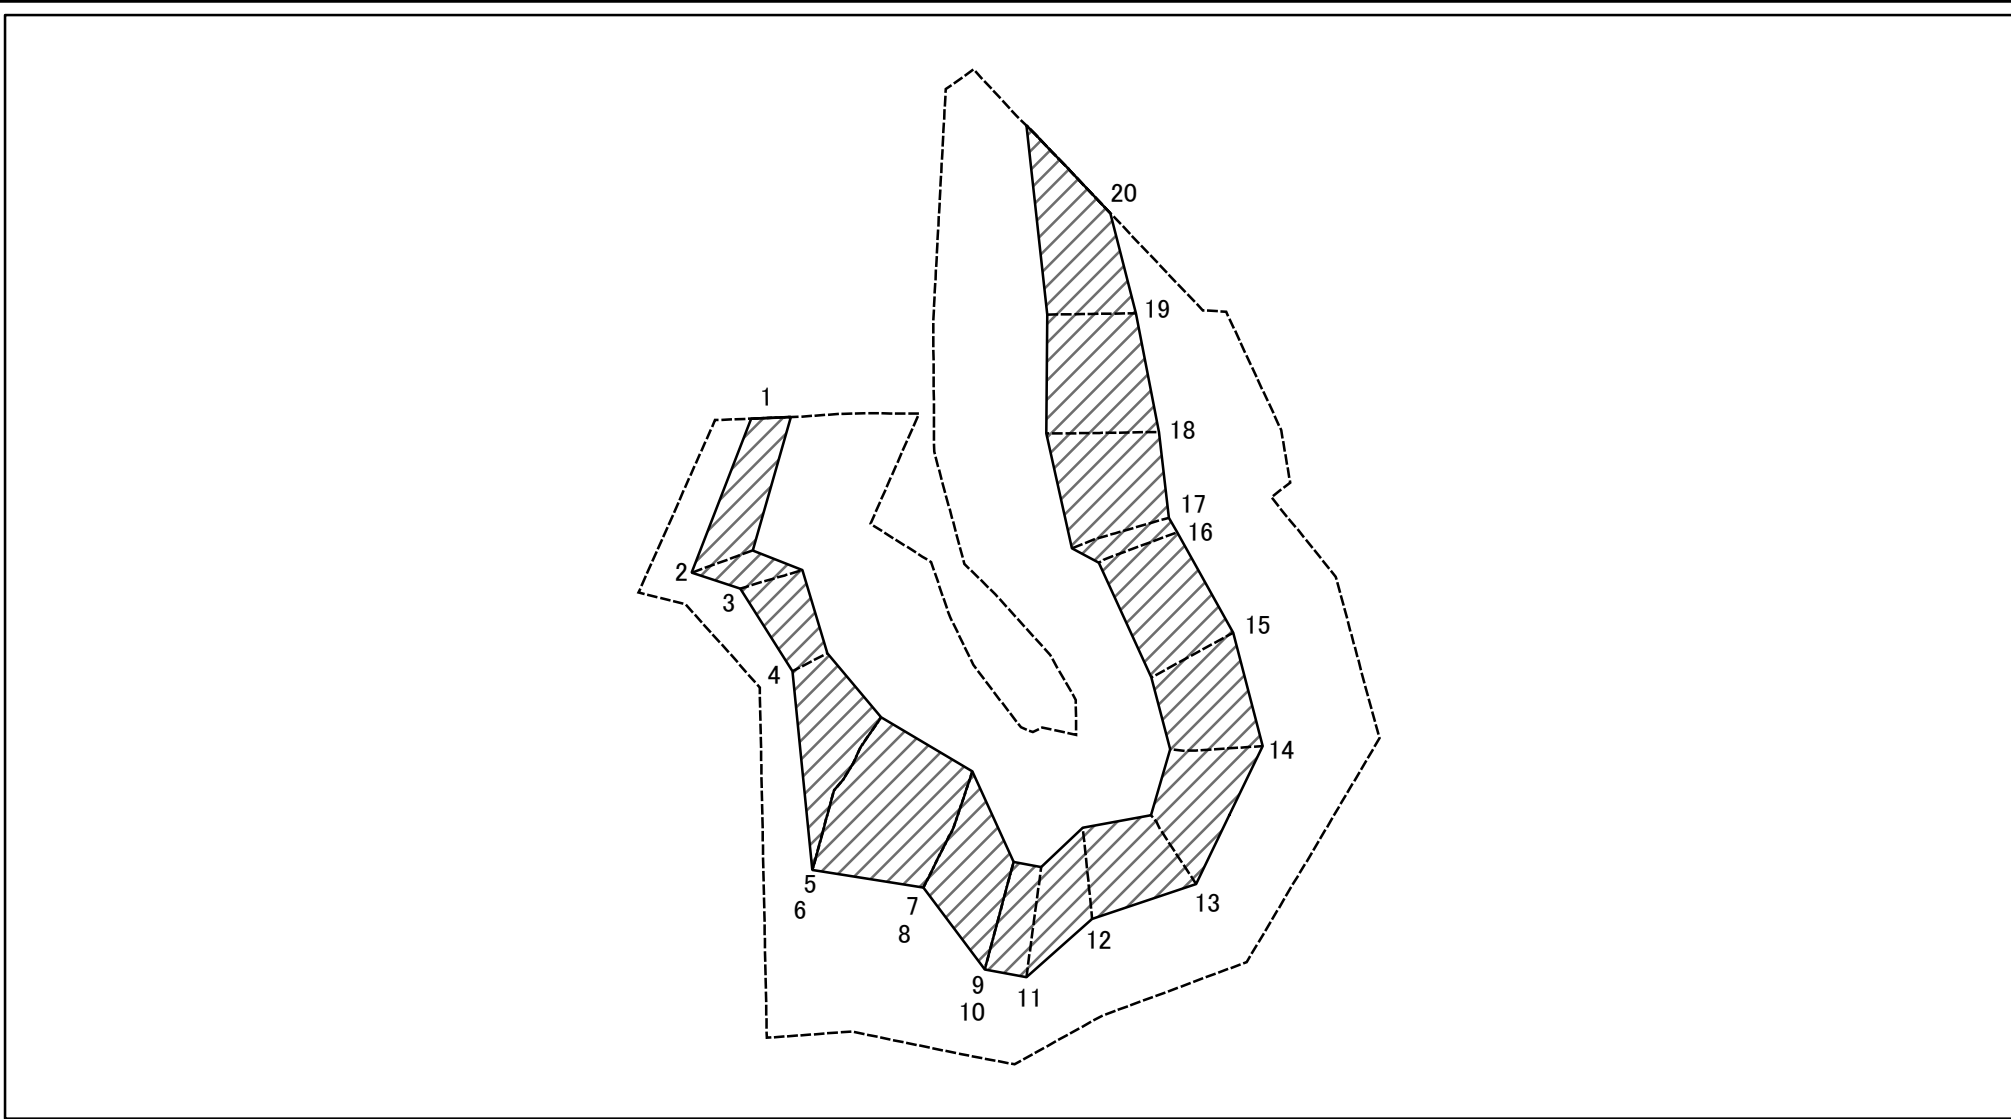
土砂災害警戒区域等指定図(その2-2)

図中の数字は横断測線番号を示す

土砂災害特別警戒区域の区域区分図
(急傾斜地の崩壊に伴う土石等の移動により建築物の地上部に作用すると想定される力)

横断測線の区間	土石等の移動により建築物の地上部に作用すると想定される力				土石等の堆積により建築物の地上部に作用すると想定される力				横断測線の区間	土石等の移動により建築物の地上部に作用すると想定される力				土石等の堆積により建築物の地上部に作用すると想定される力			
	土石等の(移動)高さが1m以下の場合、土石等の移動による力が100kN/m ² を超える区域		それ以外の区域		土石等の堆積の高さが3mを超える区域		それ以外の区域			土石等の(移動)高さが1m以下の場合、土石等の移動による力が100kN/m ² を超える区域		それ以外の区域		土石等の堆積の高さが3mを超える区域		それ以外の区域	
	力の大きさのうち最大のもの(kN/m ²)	土石等の高さ(m)	力の大きさのうち最大のもの(kN/m ²)	土石等の高さ(m)	力の大きさのうち最大のもの(kN/m ²)	土石等の高さ(m)	力の大きさのうち最大のもの(kN/m ²)	土石等の高さ(m)		力の大きさのうち最大のもの(kN/m ²)	土石等の高さ(m)	力の大きさのうち最大のもの(kN/m ²)	土石等の高さ(m)	力の大きさのうち最大のもの(kN/m ²)	土石等の高さ(m)	力の大きさのうち最大のもの(kN/m ²)	土石等の高さ(m)
1 ~ 2	-	-	74.16	0.75	-	-	11.91	1.84	~								
2 ~ 3	-	-	74.16	0.75	-	-	11.91	1.84	~								
3 ~ 4	-	-	74.16	0.75	-	-	11.91	1.84	~								
4 ~ 5	-	-	100.00	0.75	-	-	15.90	2.45	~								
5 ~ 6	-	-	-	-	-	-	-	-	~								
6 ~ 7	-	-	100.00	0.75	-	-	14.63	2.26	~								
7 ~ 8	-	-	-	-	-	-	-	-	~								
8 ~ 9	-	-	98.30	0.75	-	-	16.58	2.56	~

9 ~ 10	-	-	-	-	-	-	-	-	~								
10 ~ 11	-	-	89.00	0.75	-	-	10.48	1.61	~								
11 ~ 12	-	-	88.97	0.75	-	-	12.92	1.99	~								
12 ~ 13	-	-	85.74	0.75	-	-	13.29	2.05	~								
13 ~ 14	-	-	83.05	0.75	-	-	13.72	2.11	~								
14 ~ 15	-	-	83.09	0.75	-	-	13.72	2.11	~								
15 ~ 16	-	-	83.09	0.75	-	-	13.71	2.11	~								
16 ~ 17	-	-	88.20	0.75	-	-	13.54	2.09	~								
17 ~ 18	-	-	95.53	0.75	-	-	13.54	2.09	~								
18 ~ 19	-	-	95.53	0.75	-	-	12.81	1.97	~								
19 ~ 20	-	-	98.93	0.75	-	-	12.81	1.97	~								
~									~								
~									~								
~									~								
~									~								
~									~								
~									~								
~									~								
~									~								
~									~								
~									~

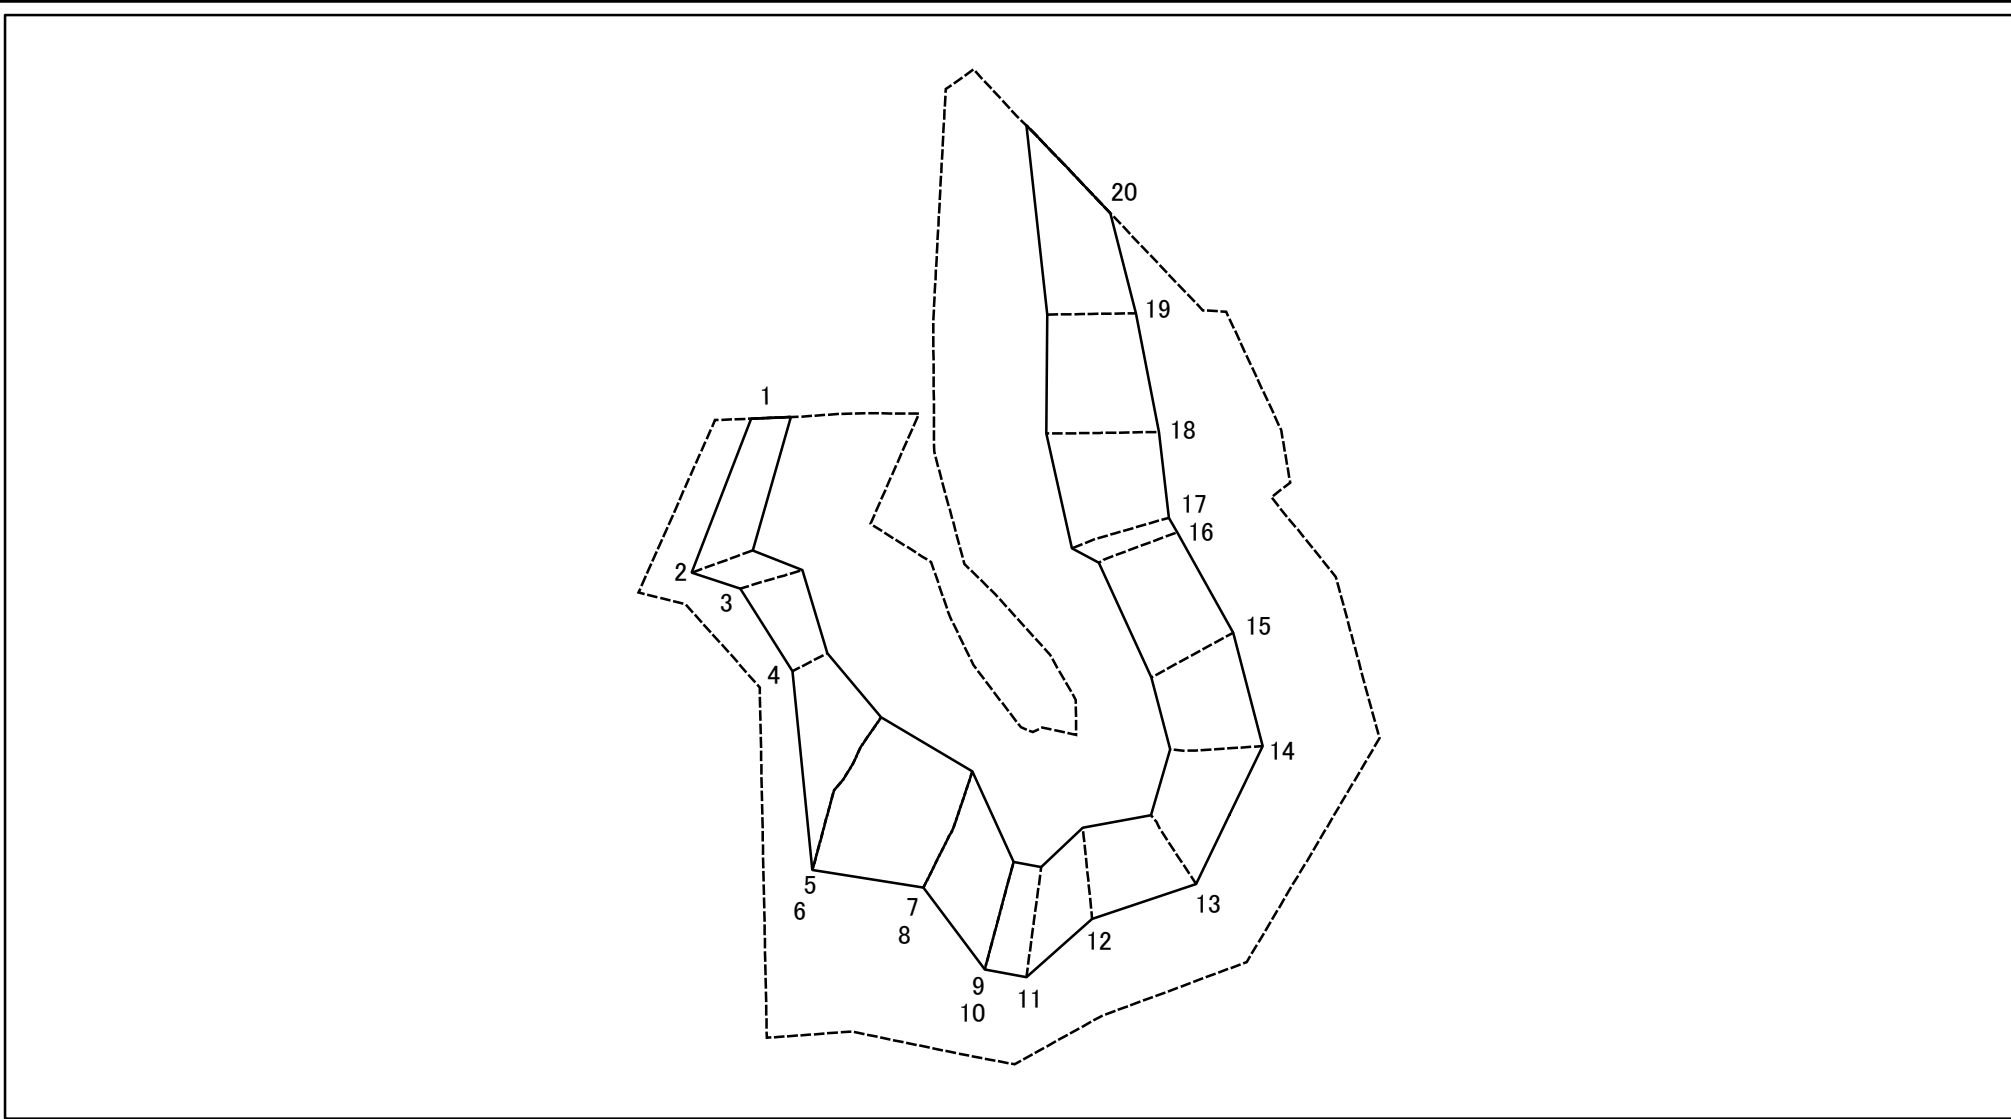
土砂災害警戒区域等指定図(その2-3)

図中の数字は横断測線番号を示す

土砂災害特別警戒区域の区域区分図
 (急傾斜地の崩壊に伴う土石等の堆積により建築物の地上部に作用すると想定される力)
