土砂災害警戒区域等指定図(その2-1)

土砂災害警戒区域・土砂災害特別警戒区域 区域図	土砂災害防止法施行令第二条の基準に該当する区域		N 縮尺 1:1,000	自然現象の種類	急傾斜地の崩壊	箇所番号	137-H22-10003
	土砂災害防止法施行令第三条の基準に該当する区域			告示番号	神奈川県告示第149号	箇所名	王禅寺東三丁目3
	土砂等の(移動)高さが1m以下の場合、土砂等の移動による力が100kN/mを超える区域			告示年月日	令和3年3月19日	所在地	川崎市麻生区王禅寺東三丁目
	土砂等の堆積の高さが3mを超える区域						
	それ以外の区域

土砂災害警戒区域等指定図書(その3)

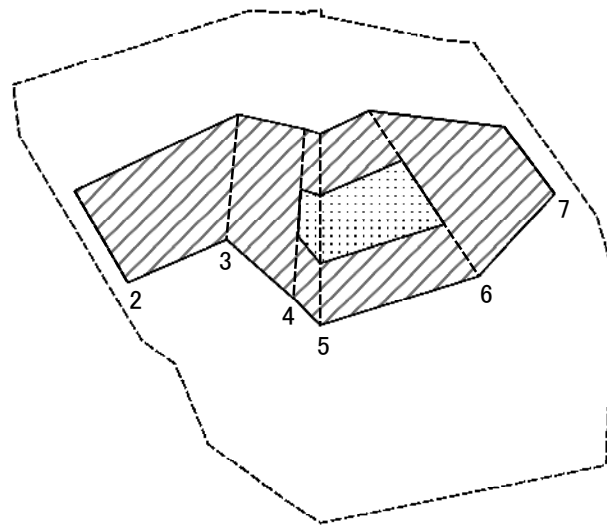
土砂災害警戒区域等指定図(その2-2)

図中の数字は横断測線番号を示す

土砂災害特別警戒区域の区域区分図 (急傾斜地の崩壊に伴う土石等の移動により建築物の地上部に作用すると想定される力)	土砂災害防止法施行令第二条の基準に該当する区域		N 縮尺 1:1,000	自然現象の種類	急傾斜地の崩壊	箇所番号	137-H22-10003-1
	土砂災害防止法施行令第三条の基準に該当する区域			告示番号	神奈川県告示第149号	箇所名	王禅寺東3丁目3-1
	それ以外の区域			告示年月日	令和3年3月19日	所在地	川崎市麻生区王禅寺東3丁目

横断測線の区間	土石等の移動により建築物の地上部に作用すると想定される力				土石等の堆積により建築物の地上部に作用すると想定される力				横断測線の区間	土石等の移動により建築物の地上部に作用すると想定される力				土石等の堆積により建築物の地上部に作用すると想定される力			
	土石等の(移動)高さが1m以下の場合、土石等の移動による力が100kN/m ² を超える区域		それ以外の区域		土石等の堆積の高さが3mを超える区域		それ以外の区域			土石等の(移動)高さが1m以下の場合、土石等の移動による力が100kN/m ² を超える区域		それ以外の区域		土石等の堆積の高さが3mを超える区域		それ以外の区域	
	力の大きさのうち最大のもの (kN/m ²)	土石等の高さ (m)	力の大きさのうち最大のもの (kN/m ²)	土石等の高さ (m)	力の大きさのうち最大のもの (kN/m ²)	土石等の高さ (m)	力の大きさのうち最大のもの (kN/m ²)	土石等の高さ (m)		力の大きさのうち最大のもの (kN/m ²)	土石等の高さ (m)	力の大きさのうち最大のもの (kN/m ²)	土石等の高さ (m)	力の大きさのうち最大のもの (kN/m ²)	土石等の高さ (m)	力の大きさのうち最大のもの (kN/m ²)	土石等の高さ (m)
1 ~ 2	-	-	-	-	-	-	-	-	~								
2 ~ 3	-	-	93.35	0.75	-	-	17.92	2.76	~								
3 ~ 4	-	-	100.00	0.75	-	-	17.92	2.76	~								
4 ~ 5	117.81	0.75	100.00	0.75	-	-	15.52	2.39	~								
5 ~ 6	120.63	0.75	100.00	0.75	-	-	15.03	2.32	~								
6 ~ 7	-	-	100.00	0.75	-	-	15.03	2.32	~								
7 ~ 8	-	-	-	-	-	-	-	-	~								
~									~

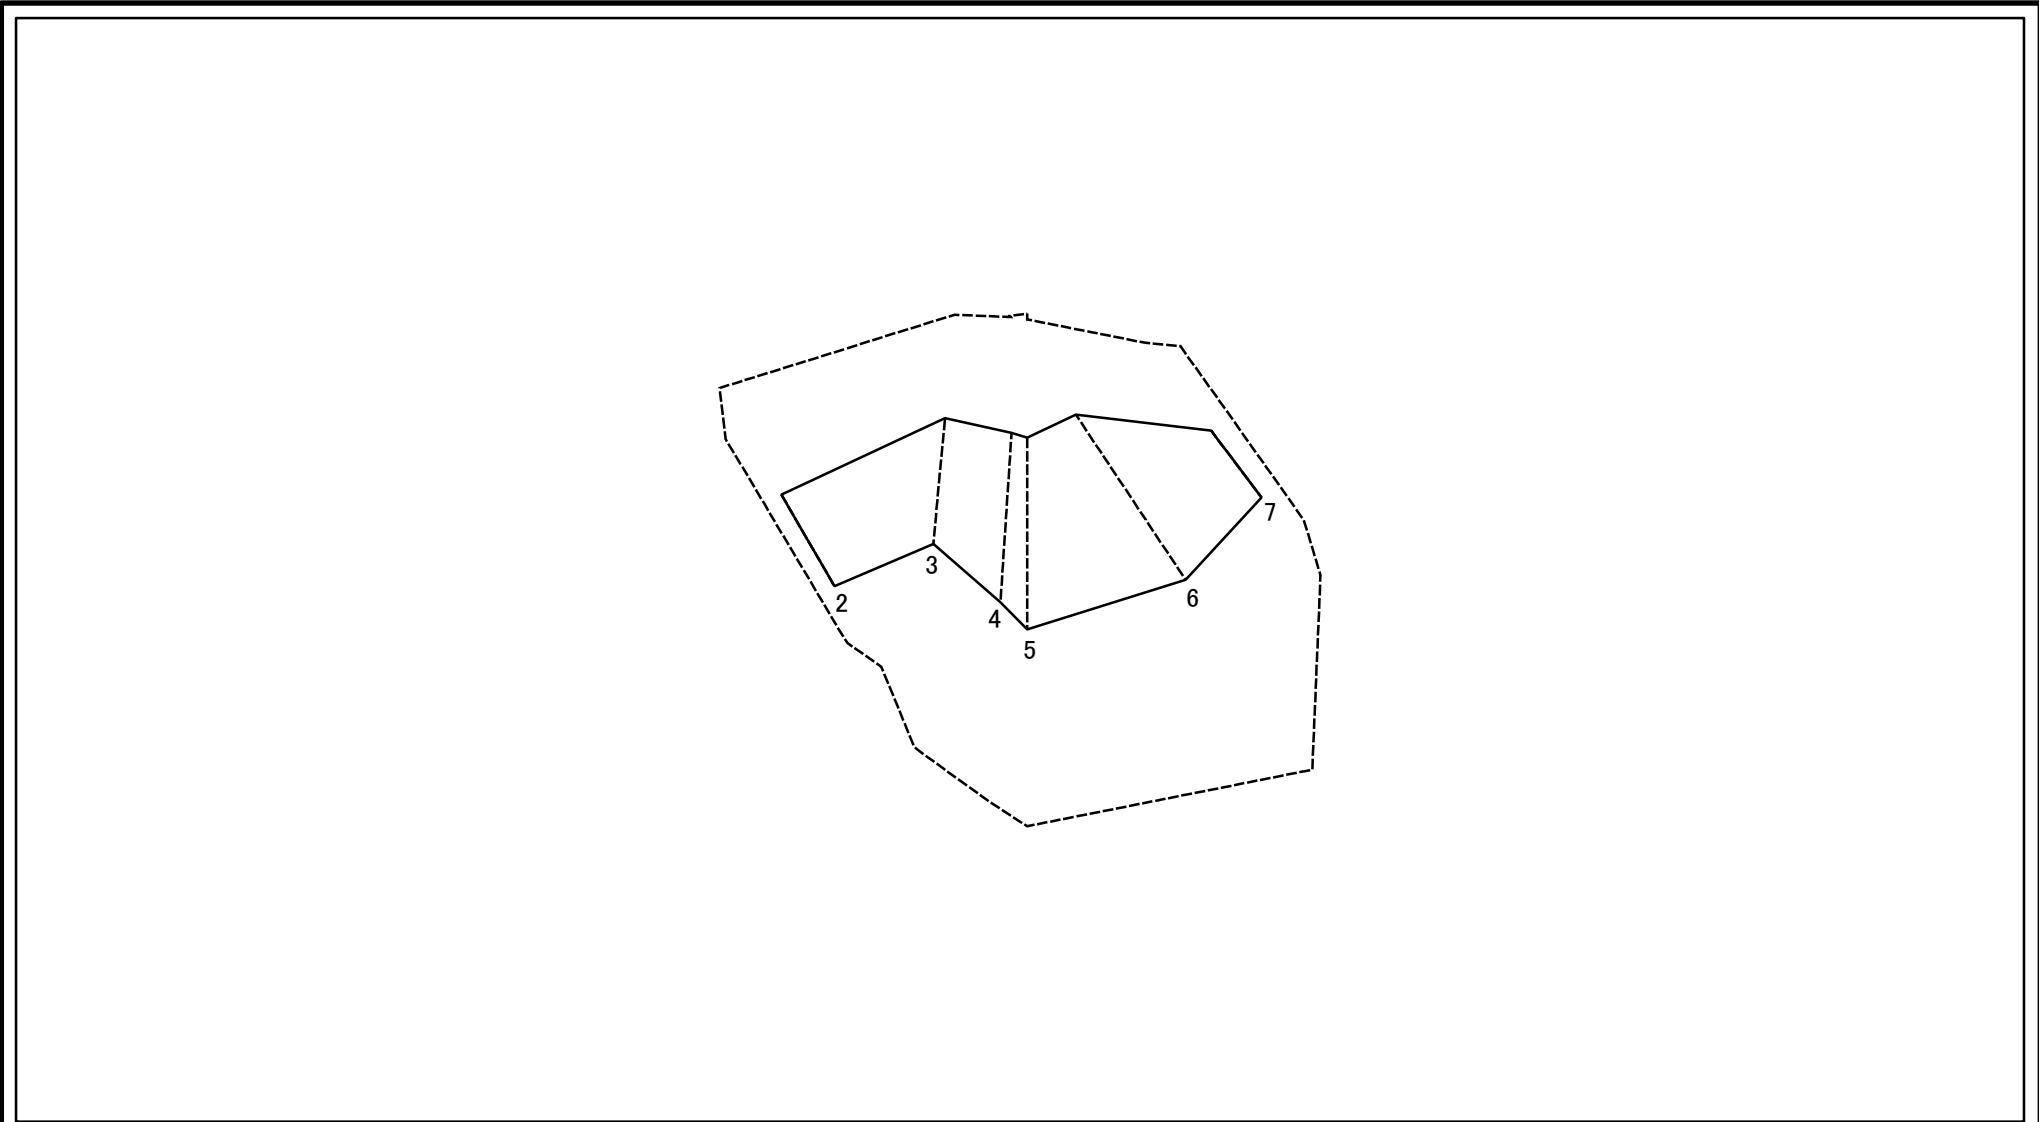
土砂災害警戒区域等指定図(その2-3)

図中の数字は横断測線番号を示す

土砂災害特別警戒区域の区域区分図 (急傾斜地の崩壊に伴う土石等の堆積により建築物の地上部に作用すると想定される力)	土砂災害防止法施行令第二条の基準に該当する区域			N 縮尺 1:1,000	自然現象の種類	急傾斜地の崩壊	箇所番号	137-H22-10003-1
	土砂災害防止法施行令第三条の基準に該当する区域	土石等の堆積の高さが3mを超える区域			告示番号	神奈川県告示第149号	箇所名	王禅寺東3丁目3-1
		それ以外の区域		告示年月日	令和3年3月19日	所在地	川崎市麻生区王禅寺東3丁目
