土砂災害警戒区域等指定図(その2-1)

土砂災害警戒区域・土砂災害特別警戒区域 区域図	土砂災害防止法施行令第二条の基準に該当する区域		N 縮尺 1:1,000	自然現象の種類	急傾斜地の崩壊	箇所番号	137-H22-10202
	土砂災害防止法施行令第三条の基準に該当する区域			告示番号	神奈川県告示第149号	箇所名	王禅寺東5丁目2
	それ以外の区域			告示年月日	令和3年3月19日	所在地	川崎市麻生区王禅寺東5丁目

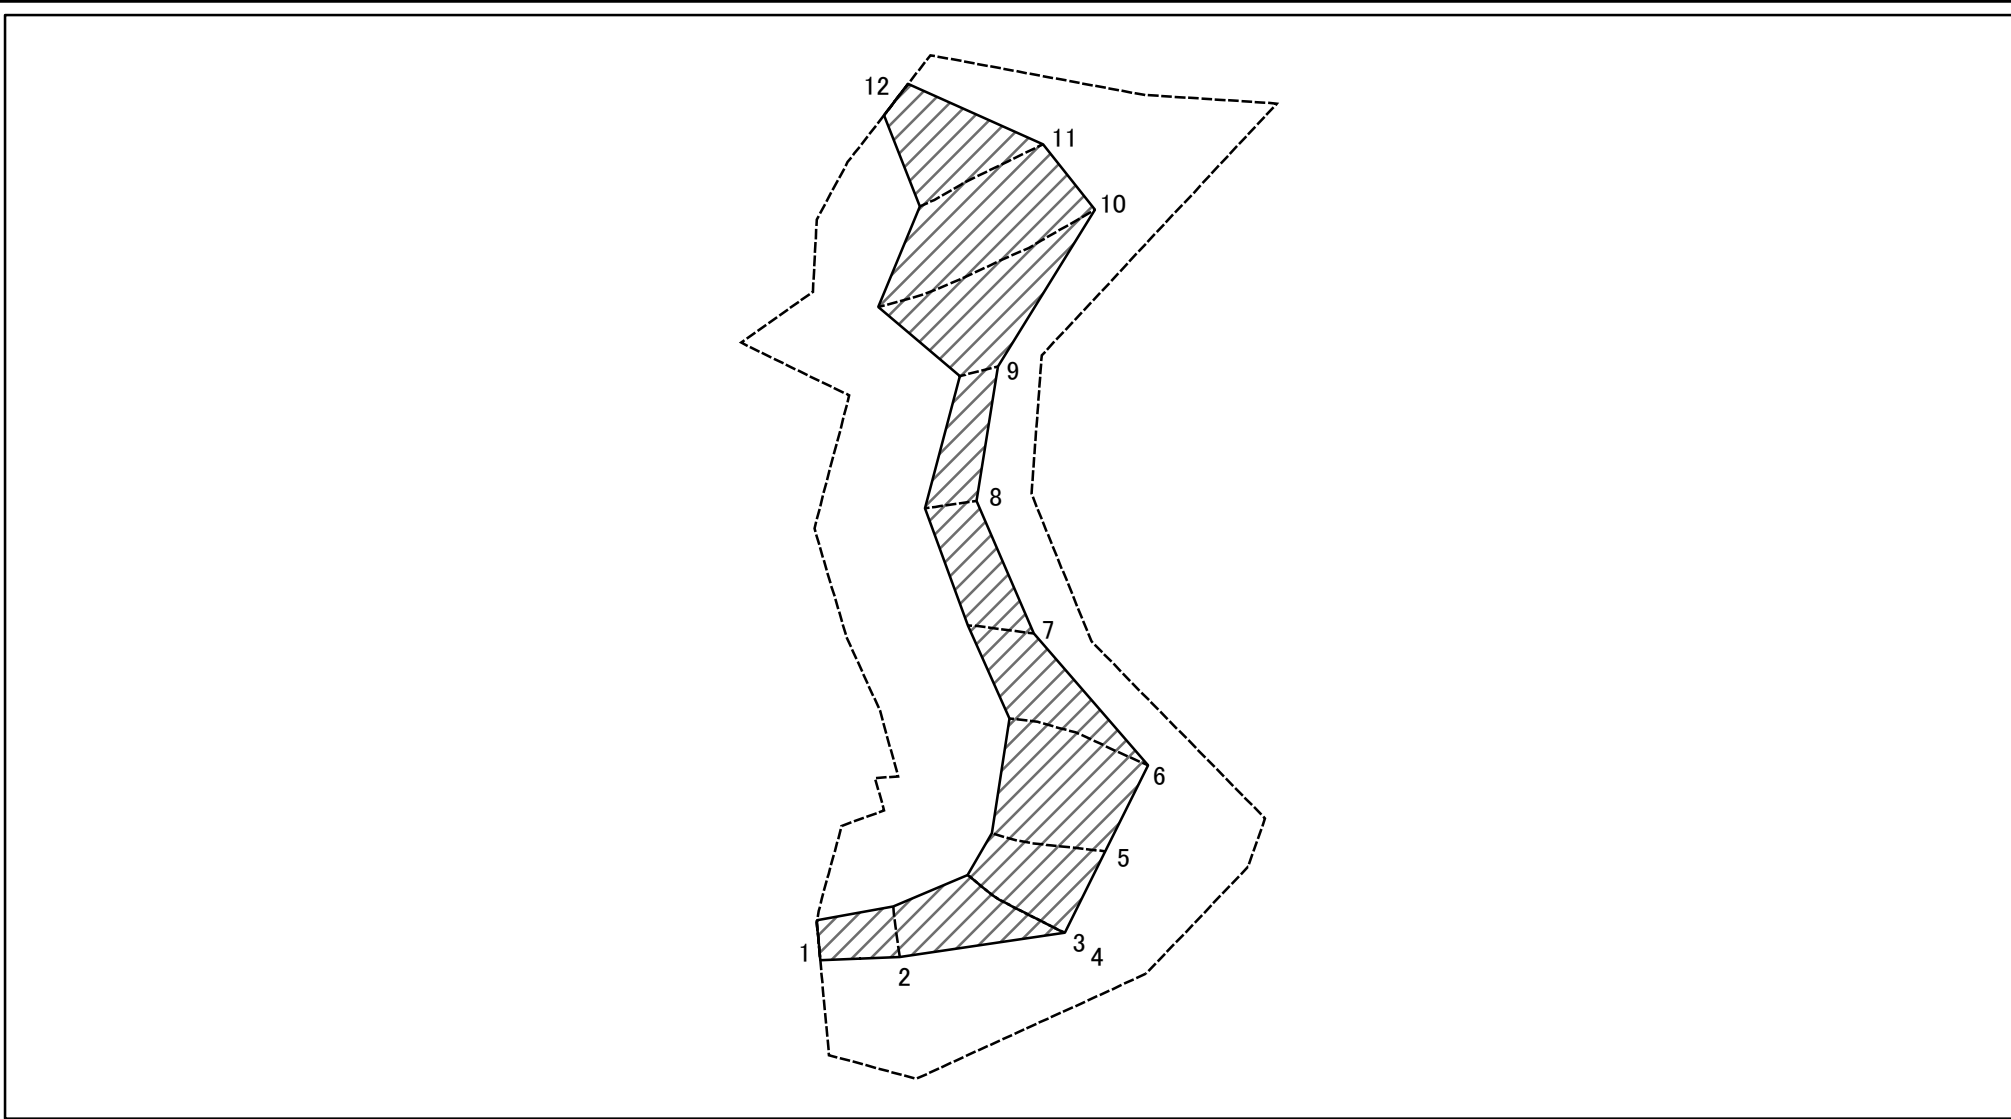
土砂災害警戒区域等指定図(その2-2)

図中の数字は横断測線番号を示す

土砂災害特別警戒区域の区域区分図 (急傾斜地の崩壊に伴う土石等の移動により建築物の地上部に作用すると想定される力)	土砂災害防止法施行令第二条の基準に該当する区域		N 縮尺 1:1,000	自然現象の種類	急傾斜地の崩壊	箇所番号	137-H22-10202-1
	土砂災害防止法施行令第三条の基準に該当する区域			告示番号	神奈川県告示第149号	箇所名	王禅寺東5丁目2-1
	それ以外の区域			告示年月日	令和3年3月19日	所在地	川崎市麻生区王禅寺東5丁目

横断測線の区間	土石等の移動により建築物の地上部に作用すると想定される力				土石等の堆積により建築物の地上部に作用すると想定される力				横断測線の区間	土石等の移動により建築物の地上部に作用すると想定される力				土石等の堆積により建築物の地上部に作用すると想定される力			
	土石等の(移動)高さが1m以下の場合、土石等の移動による力が100kN/m ² を超える区域		それ以外の区域		土石等の堆積の高さが3mを超える区域		それ以外の区域			土石等の(移動)高さが1m以下の場合、土石等の移動による力が100kN/m ² を超える区域		それ以外の区域		土石等の堆積の高さが3mを超える区域		それ以外の区域	
	力の大きさのうち最大のもの (kN/m ²)	土石等の高さ (m)	力の大きさのうち最大のもの (kN/m ²)	土石等の高さ (m)	力の大きさのうち最大のもの (kN/m ²)	土石等の高さ (m)	力の大きさのうち最大のもの (kN/m ²)	土石等の高さ (m)		力の大きさのうち最大のもの (kN/m ²)	土石等の高さ (m)	力の大きさのうち最大のもの (kN/m ²)	土石等の高さ (m)	力の大きさのうち最大のもの (kN/m ²)	土石等の高さ (m)	力の大きさのうち最大のもの (kN/m ²)	土石等の高さ (m)
1 ~ 2	-	-	47.42	0.75	-	-	16.56	2.55	~								
2 ~ 3	-	-	91.47	0.75	-	-	16.56	2.55	~								
3 ~ 4	-	-	-	-	-	-	-	-	~								
4 ~ 5	-	-	94.07	0.75	-	-	16.60	2.56	~								
5 ~ 6	-	-	100.00	0.75	-	-	16.60	2.56	~								
6 ~ 7	-	-	100.00	0.75	-	-	13.61	2.10	~								
7 ~ 8	-	-	75.29	0.75	-	-	12.98	2.00	~								
8 ~ 9	-	-	63.95	0.75	-	-	13.01	2.01	~

9 ~ 10	-	-	100.00	0.75	-	-	13.61	2.10	~								
10 ~ 11	-	-	100.00	0.75	-	-	13.61	2.10	~								
11 ~ 12	-	-	96.08	0.75	-	-	12.89	1.99	~								
~									~								
~									~								
~									~								
~									~								
~									~								
~									~								
~									~								
~									~								
~									~								
~									~								
~									~								
~									~								
~									~								
~									~								
~									~								
~									~								
~									~								
~									~								
~									~								
~									~								
~									~								
~									~								
~									~

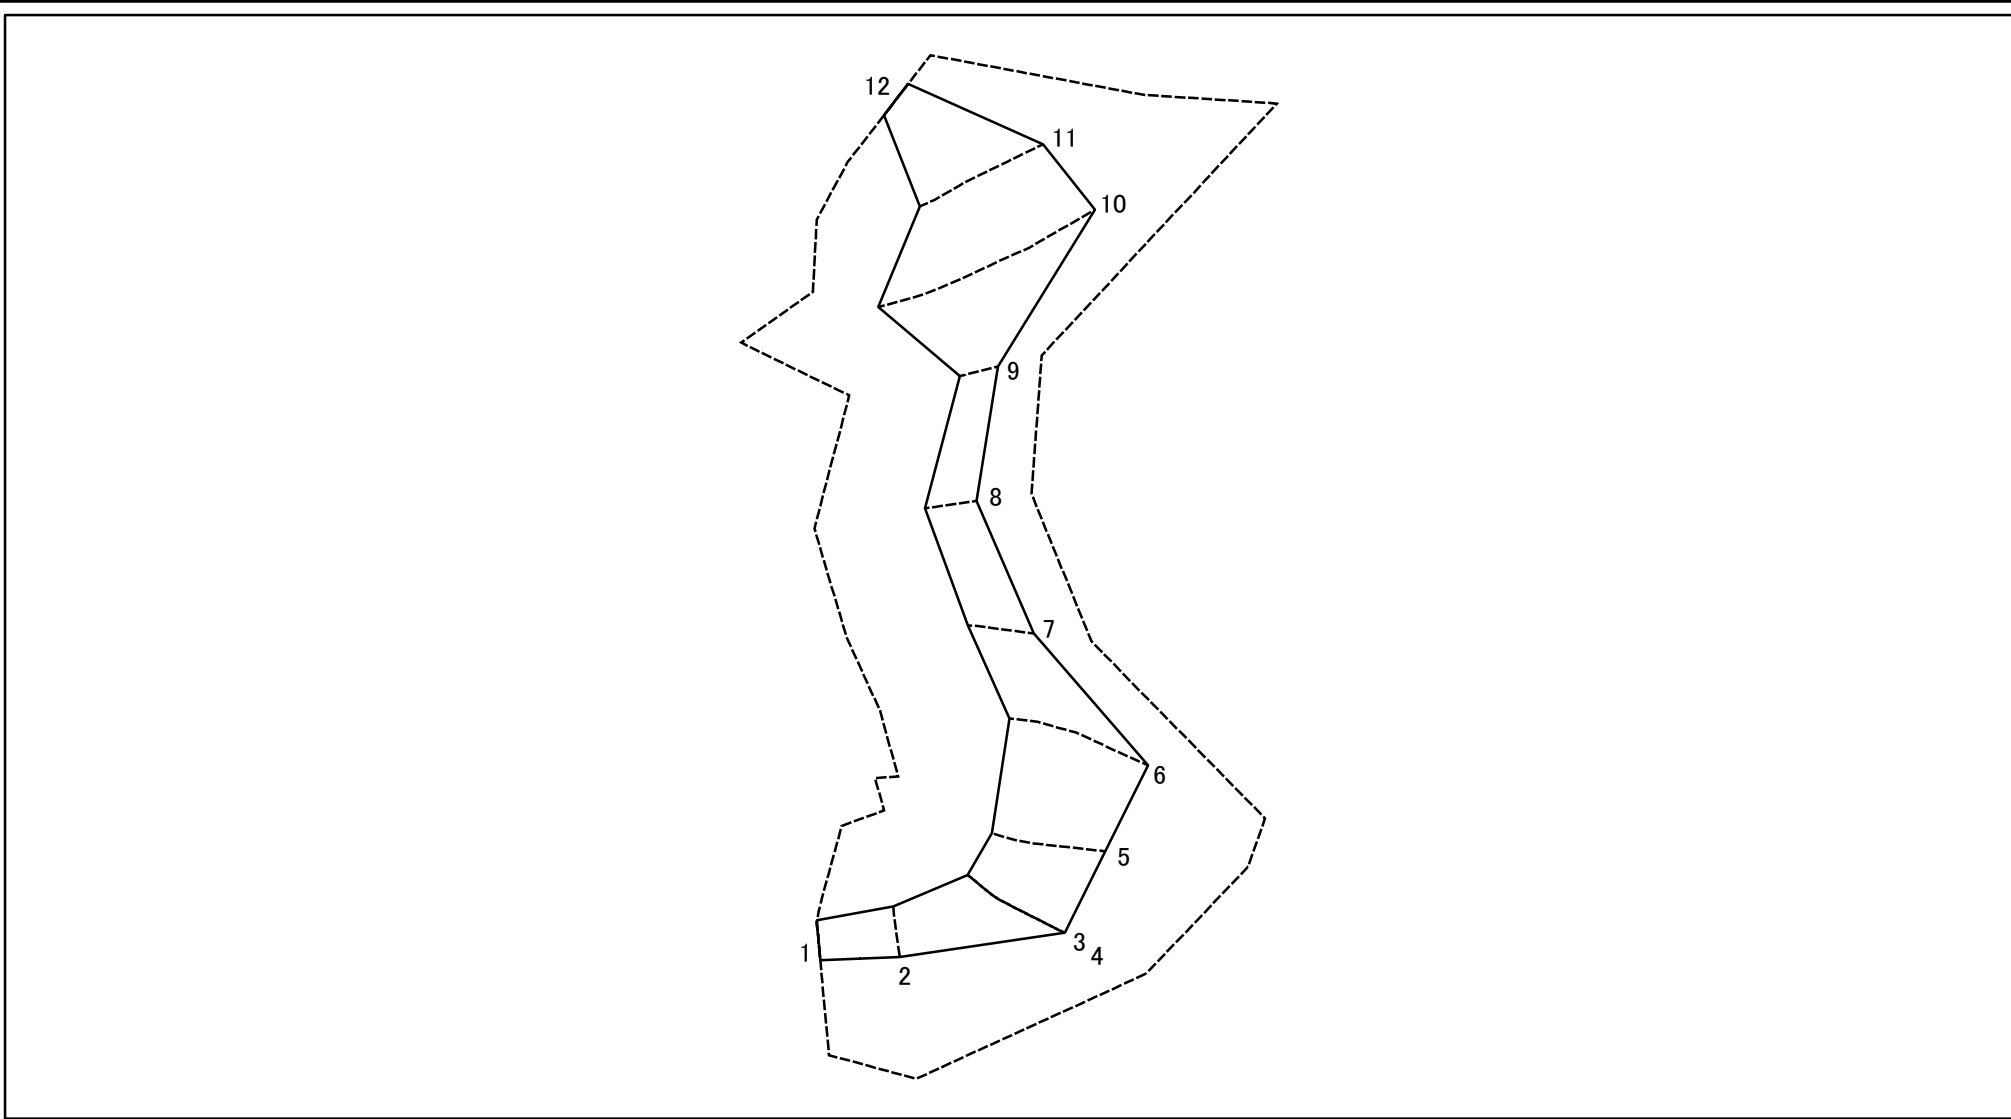
土砂災害警戒区域等指定図(その2-3)

図中の数字は横断測線番号を示す

土砂災害特別警戒区域の区域区分図 (急傾斜地の崩壊に伴う土石等の堆積により建築物の地上部に作用すると想定される力)	土砂災害防止法施行令第二条の基準に該当する区域		N 縮尺 1:1,000	自然現象の種類	急傾斜地の崩壊	箇所番号	137-H22-10202-1
	土砂災害防止法施行令第三条の基準に該当する区域			告示番号	神奈川県告示第149号	箇所名	王禅寺東5丁目2-1
	それ以外の区域			告示年月日	令和3年3月19日	所在地	川崎市麻生区王禅寺東5丁目
