土砂災害警戒区域等指定図(その2-1)

土砂災害警戒区域・土砂災害特別警戒区域 区域図	土砂災害防止法施行令第二条の基準に該当する区域		縮尺 1:1,000	自然現象の種類	急傾斜地の崩壊	箇所番号	137-H24-08204
	土砂災害防止法施行令第三条の基準に該当する区域			告示番号	神奈川県告示第149号	箇所名	百合丘1丁目4
	土砂等の(移動)高さが1m以下の場合、土砂等の移動による力が100kN/mを超える区域			告示年月日	令和3年3月19日	所在地	川崎市麻生区百合丘1丁目
	土砂等の堆積の高さが3mを超える区域						
	それ以外の区域

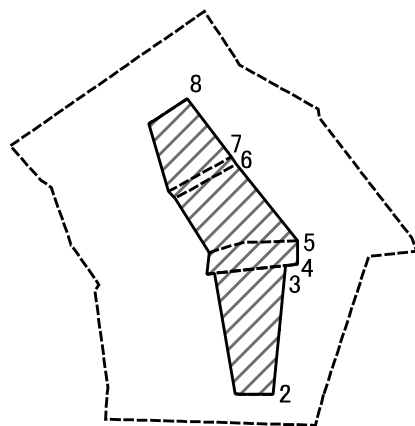
土砂災害警戒区域等指定図(その2-2)

図中の数字は横断測線番号を示す

土砂災害特別警戒区域の区域区分図 (急傾斜地の崩壊に伴う土石等の移動により建築物の地上部に作用すると想定される力)	土砂災害防止法施行令第二条の基準に該当する区域		N 縮尺 1:1,000	自然現象の種類	急傾斜地の崩壊	箇所番号	137-H24-08204-1
	土砂災害防止法施行令第三条の基準に該当する区域			告示番号	神奈川県告示第149号	箇所名	百合丘1丁目4-1
	それ以外の区域			告示年月日	令和3年3月19日	所在地	川崎市麻生区百合丘1丁目

横断測線の区間	土石等の移動により建築物の地上部に作用すると想定される力				土石等の堆積により建築物の地上部に作用すると想定される力				横断測線の区間	土石等の移動により建築物の地上部に作用すると想定される力				土石等の堆積により建築物の地上部に作用すると想定される力			
	土石等の(移動)高さが1m以下の場合、土石等の移動による力が100kN/m ² を超える区域		それ以外の区域		土石等の堆積の高さが3mを超える区域		それ以外の区域			土石等の(移動)高さが1m以下の場合、土石等の移動による力が100kN/m ² を超える区域		それ以外の区域		土石等の堆積の高さが3mを超える区域		それ以外の区域	
	力の大きさのうち最大のもの (kN/m ²)	土石等の高さ (m)	力の大きさのうち最大のもの (kN/m ²)	土石等の高さ (m)	力の大きさのうち最大のもの (kN/m ²)	土石等の高さ (m)	力の大きさのうち最大のもの (kN/m ²)	土石等の高さ (m)		力の大きさのうち最大のもの (kN/m ²)	土石等の高さ (m)	力の大きさのうち最大のもの (kN/m ²)	土石等の高さ (m)	力の大きさのうち最大のもの (kN/m ²)	土石等の高さ (m)	力の大きさのうち最大のもの (kN/m ²)	土石等の高さ (m)
1 ~ 2	-	-	-	-	-	-	-	-	-	~							
2 ~ 3	-	-	76.80	0.75	-	-	9.82	1.83	~								
4 ~ 5	-	-	85.30	0.75	-	-	10.61	1.98	~								
5 ~ 6	-	-	85.19	0.75	-	-	10.72	2.00	~								
6 ~ 7	-	-	75.36	0.75	-	-	10.86	2.03	~								
7 ~ 8	-	-	75.36	0.75	-	-	10.86	2.03	~								
8 ~ 9	-	-	-	-	-	-	-	-	~								
9 ~ 10	-	-	-	-	-	-	-	-	~

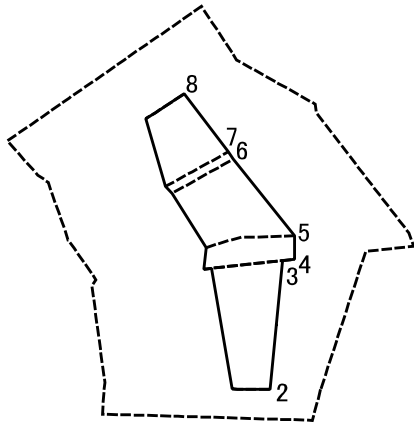
土砂災害警戒区域等指定図(その2-3)

図中の数字は横断測線番号を示す

土砂災害特別警戒区域の区域区分図 (急傾斜地の崩壊に伴う土石等の堆積により建築物の地上部に作用すると想定される力)	土砂災害防止法施行令第二条の基準に該当する区域		N 縮尺 1:1,000	自然現象の種類	急傾斜地の崩壊	箇所番号	137-H24-08204-1
	土砂災害防止法施行令第三条の基準に該当する区域			告示番号	神奈川県告示第149号	箇所名	百合丘1丁目4-1
	それ以外の区域			告示年月日	令和3年3月19日	所在地	川崎市麻生区百合丘1丁目
