土砂災害警戒区域等指定図(その2-2)

土砂災害警戒区域等指定図(その2-3)

土砂災害警戒区域等指定図書(その3)

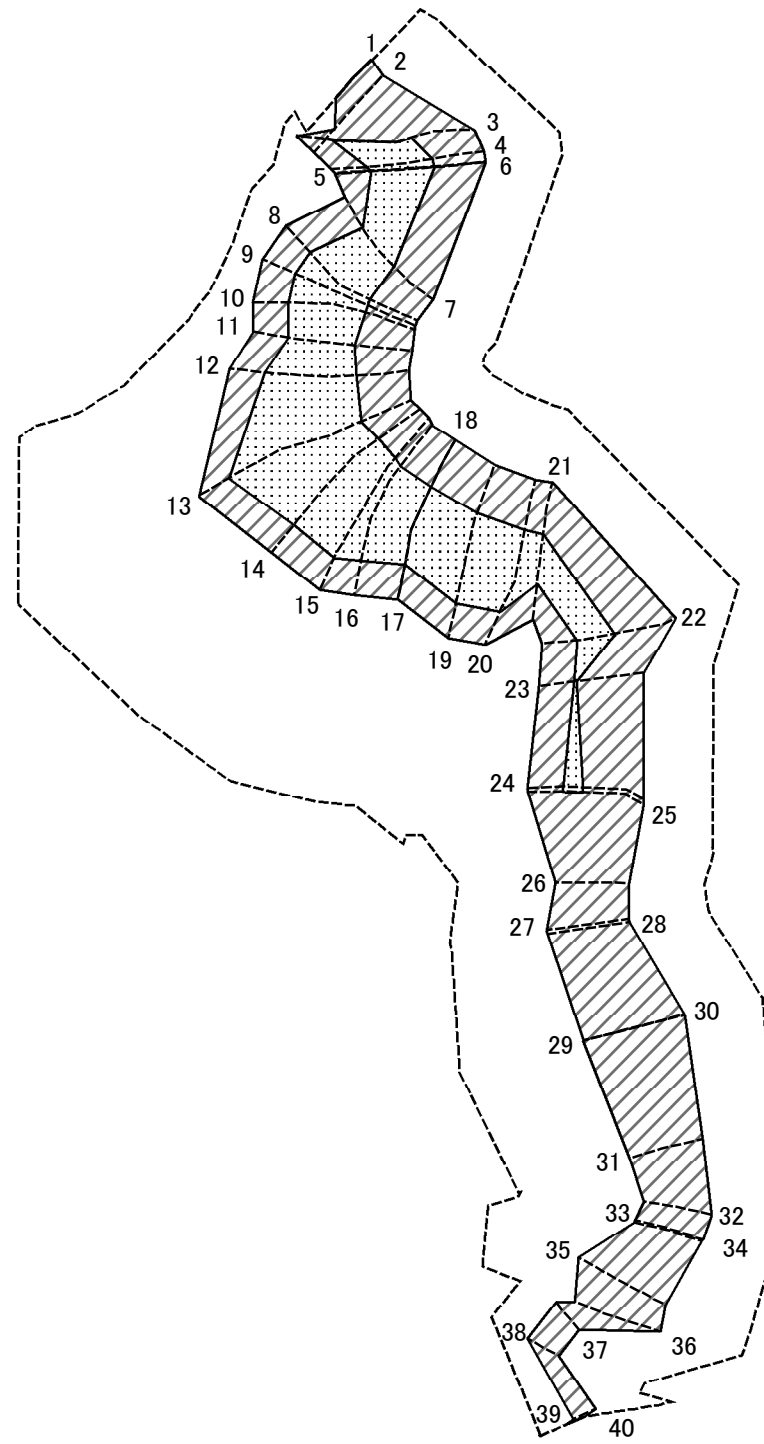
図中の数字は横断測線番号を示す

土砂災害特別警戒区域の区域区分図 (急傾斜地の崩壊に伴う土石等の移動により建築物の地上部に作用すると想定される力)	土砂災害防止法施行令第二条の基準に該当する区域		自然現象の種類 急傾斜地の崩壊 告示番号 神奈川県告示第 107 号 告示年月日 令和 2 年 3 月 24 日	箇所番号	201-H18-4605-1		
	土砂災害防止法施行令第三条の基準に該当する区域			縮尺	1:1,500	箇所名	衣笠栄町3丁目2-1
	それ以外の区域			所在地	横須賀市衣笠栄町3丁目、衣笠栄町4丁目及び汐見台1丁目

横断測線の区間	土石等の移動により建築物の地上部に作用すると想定される力				土石等の堆積により建築物の地上部に作用すると想定される力				横断測線の区間	土石等の移動により建築物の地上部に作用すると想定される力				土石等の堆積により建築物の地上部に作用すると想定される力			
	土石等の(移動)高さが1m以下の場合、土石等の移動による力が100kN/m ² を超える区域		それ以外の区域		土石等の堆積の高さが3mを超える区域		それ以外の区域			土石等の(移動)高さが1m以下の場合、土石等の移動による力が100kN/m ² を超える区域		それ以外の区域		土石等の堆積の高さが3mを超える区域		それ以外の区域	
	力の大きさのうち最大のもの(kN/m ²)	土石等の高さ(m)	力の大きさのうち最大のもの(kN/m ²)	土石等の高さ(m)	力の大きさのうち最大のもの(kN/m ²)	土石等の高さ(m)	力の大きさのうち最大のもの(kN/m ²)	土石等の高さ(m)		力の大きさのうち最大のもの(kN/m ²)	土石等の高さ(m)	力の大きさのうち最大のもの(kN/m ²)	土石等の高さ(m)	力の大きさのうち最大のもの(kN/m ²)	土石等の高さ(m)	力の大きさのうち最大のもの(kN/m ²)	土石等の高さ(m)
1 ~ 2	-	-	92.42	0.75	-	-	14.57	2.72	27 ~ 28	-	-	97.08	0.75	-	-	12.13	2.27
2 ~ 3	-	-	100.00	0.75	-	-	16.03	3.00	28 ~ 29	-	-	100.00	0.75	-	-	13.25	2.48
3 ~ 4	118.14	0.75	100.00	0.75	-	-	16.05	3.00	29 ~ 30	-	-	100.00	0.75	-	-	13.25	2.48
4 ~ 5	118.14	0.75	100.00	0.75	-	-	16.05	3.00	30 ~ 31	-	-	100.00	0.75	-	-	13.85	2.59
5 ~ 6	117.89	0.75	100.00	0.75	-	-	16.05	3.00	31 ~ 32	-	-	91.77	0.75	-	-	14.49	2.71

6 ~ 7	117.89	0.75	100.00	0.75	-	-	15.64	2.92	32 ~ 33	-	-	86.99	0.75	-	-	14.49	2.71
7 ~ 8	119.85	0.75	100.00	0.75	-	-	15.73	2.94	33 ~ 34	-	-	86.99	0.75	-	-	14.31	2.67
8 ~ 9	119.88	0.75	100.00	0.75	-	-	16.04	3.00	34 ~ 35	-	-	94.18	0.75	-	-	14.31	2.67
9 ~ 10	119.88	0.75	100.00	0.75	-	-	16.05	3.00	35 ~ 36	-	-	96.36	0.75	-	-	11.46	2.14
10 ~ 11	118.96	0.75	100.00	0.75	17.10	3.20	16.05	3.00	36 ~ 37	-	-	96.36	0.75	-	-	11.46	2.14
11 ~ 12	120.20	0.75	100.00	0.75	18.53	3.46	16.05	3.00	37 ~ 38	-	-	66.52	0.75	-	-	9.06	1.69
12 ~ 13	123.13	0.75	100.00	0.75	18.53	3.46	16.05	3.00	38 ~ 39	-	-	64.77	0.75	-	-	10.35	1.93
13 ~ 14	123.14	0.75	100.00	0.75	18.00	3.36	16.05	3.00	39 ~ 40	-	-	57.67	0.75	-	-	10.57	1.97
14 ~ 15	123.14	0.75	100.00	0.75	18.10	3.38	16.05	3.00	~								
15 ~ 16	122.81	0.75	100.00	0.75	-	-	16.05	3.00	~								
16 ~ 17	122.09	0.75	100.00	0.75	-	-	16.05	3.00	~								
17 ~ 18	119.45	0.75	100.00	0.75	-	-	16.05	3.00	~

18 ~ 19	121.37	0.75	100.00	0.75	19.15	3.58	16.05	3.00	~								
19 ~ 20	121.37	0.75	100.00	0.75	18.59	3.47	16.05	3.00	~								
20 ~ 21	120.71	0.75	100.00	0.75	18.59	3.47	16.05	3.00	~								
21 ~ 22	114.93	0.75	100.00	0.75	19.81	3.70	16.05	3.00	~								
22 ~ 23	109.27	0.75	100.00	0.75	19.81	3.70	16.05	3.00	~								
23 ~ 24	105.83	0.75	100.00	0.75	-	-	16.05	3.00	~								
24 ~ 25	105.83	0.75	100.00	0.75	-	-	12.56	2.35	~								
25 ~ 26	-	-	100.00	0.75	-	-	13.03	2.44	~								
26 ~ 27	-	-	97.08	0.75	-	-	13.03	2.44	~

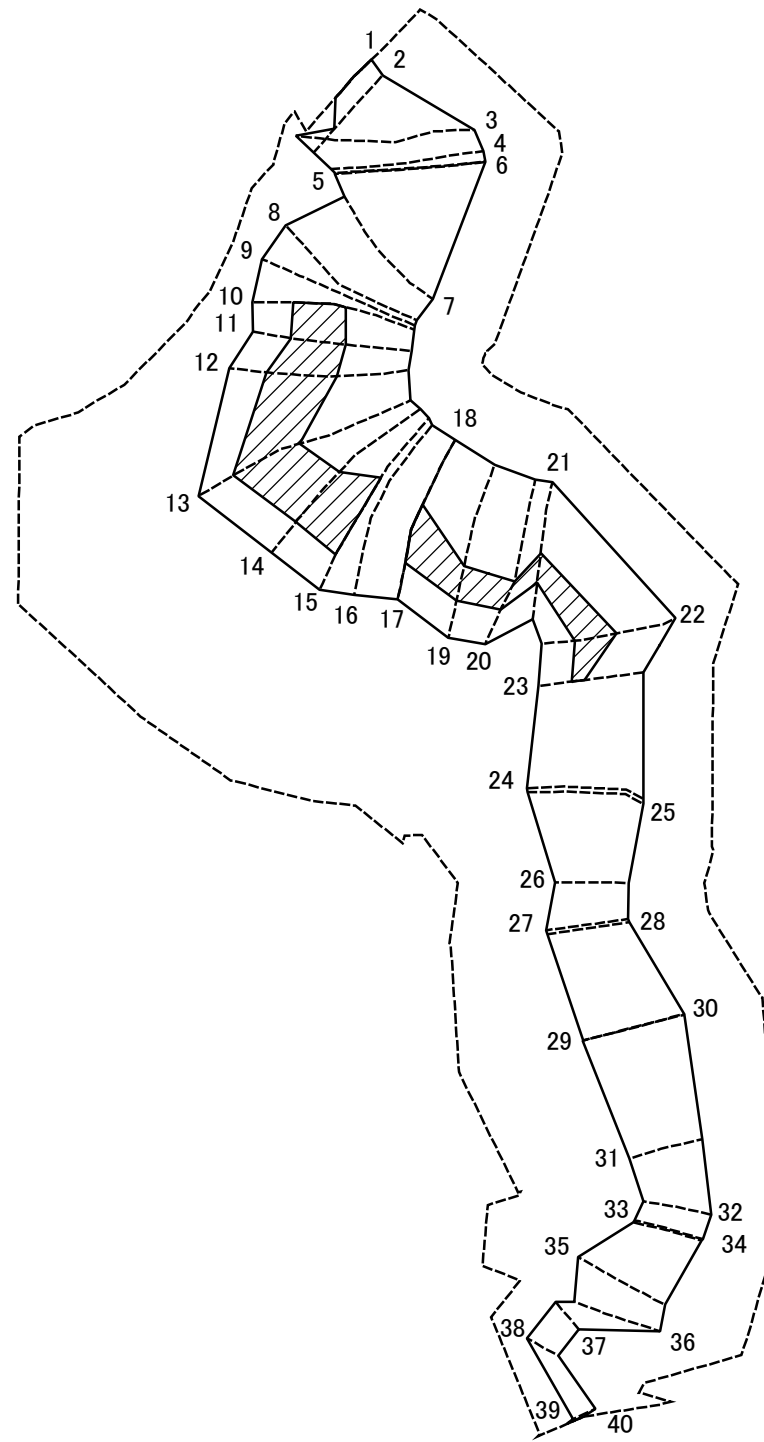
図中の数字は横断測線番号を示す

土砂災害特別警戒区域の区域区分図 (急傾斜地の崩壊に伴う土石等の堆積により 建築物の地上部に作用すると想定される力)	土砂災害防止法施行令第二条の基準に該当する区域		N 縮尺 1:1,500	自然現象の種類	急傾斜地の崩壊	箇所番号	201-H18-4605-1
	土砂災害防止法施行令第三条の基準に該当する区域			告示番号	神奈川県告示第107号	箇所名	衣笠栄町3丁目2-1
	それ以外の区域			告示年月日	令和2年3月24日	所在地	横須賀市衣笠栄町3丁目、 衣笠栄町4丁目及び汐見台1丁目
