土砂災害警戒区域等指定図(その2-3)

| 土砂災害特別警戒区域の区域区分図 (急傾斜地の崩壊に伴う土石等の堆積により 建築物の地上部に作用すると想定される力) | 土砂災害防止法施行令第二条の基準に該当する区域 | | N 縮尺 1:1,000 | 自然現象の種類 | 急傾斜地の崩壊 | 箇所番号 | 201-H18-7022-1 |

土砂災害警戒区域等指定図書(その3)

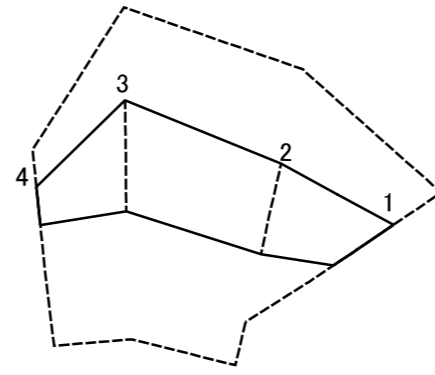
図中の数字は横断測線番号を示す

| 横断測線の区間 | 土石等の移動により建築物の地上部に作用すると想定される力 | | | | 土石等の堆積により建築物の地上部に作用すると想定される力 | | | | 横断測線の区間 | 土石等の移動により建築物の地上部に作用すると想定される力 | | | | 土石等の堆積により建築物の地上部に作用すると想定される力 | | | |
| 1 ~ 2 | - | - | 86.65 | 0.75 | - | - | 15.81 | 2.44 | ~ | | | | | | | | |
| 2 ~ 3 | - | - | 93.82 | 0.75 | - | - | 15.81 | 2.44 | ~ | | | | | | | | |
| 3 ~ 4 | - | - | 93.82 | 0.75 | - | - | 13.81 | 2.13 | ~ | | | | | | | | |
