土砂災害警戒区域等指定図(その2-1)

土砂災害警戒区域・土砂災害特別警戒区域 区域図	土砂災害防止法施行令第二条の基準に該当する区域		N 縮尺 1:1,500	自然現象 の種類	急傾斜地の崩壊	箇所番号	201-H18-8009
	土砂災害防止法 施行令第三条の 基準に該当する 区域			告示番号	神奈川県告示第455号	箇所名	長沢1丁目2
	それ以外の区域			告示年月日	令和2年12月22日	所在地	横須賀市長沢1丁目及び長沢5丁目

建築物の構造の規制に必要な衝撃に関する事項	自然現象の種類	急傾斜地の崩壊	箇所番号	201-H18-8009-1
	告示番号	神奈川県告示第455号	箇所名	長沢1丁目2-1
	告示年月日	令和2年12月22日	所在地	横須賀市長沢1丁及び長沢5丁目

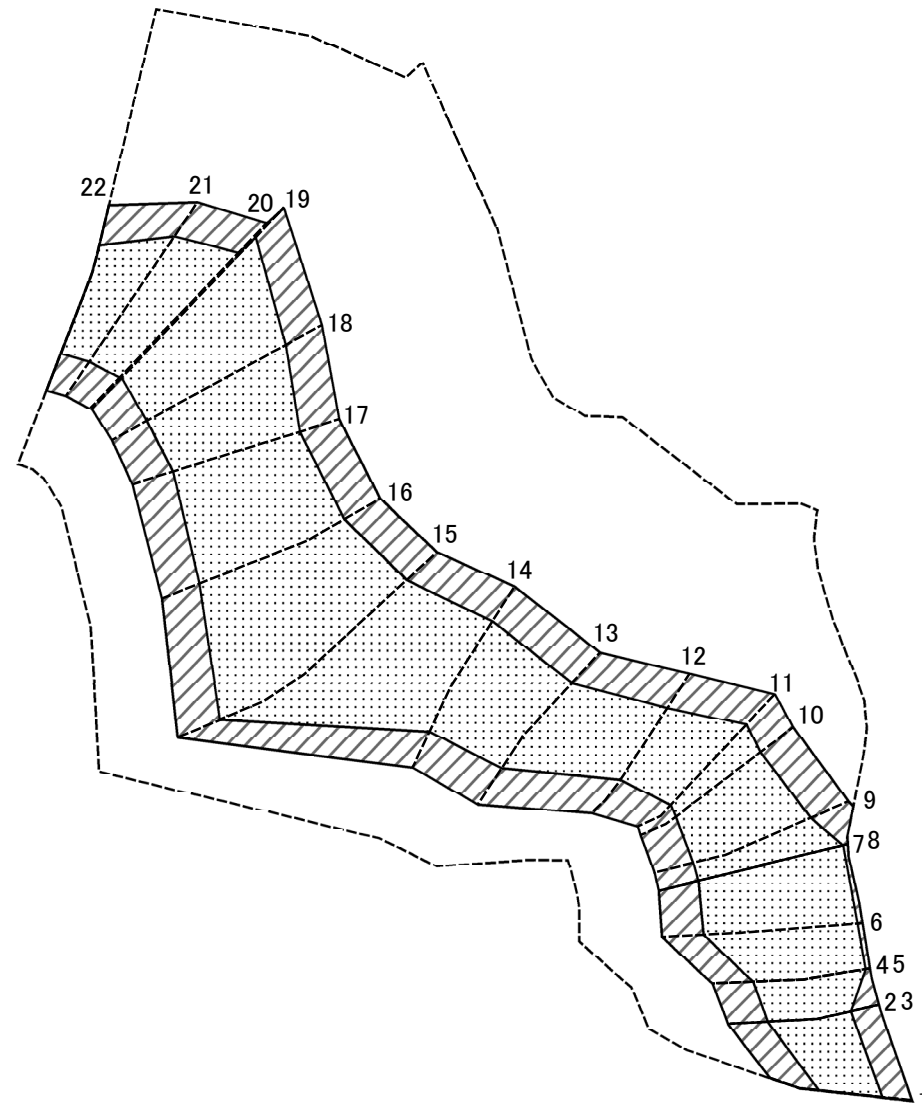
土砂災害警戒区域等指定図(その2-2)

図中の数字は横断測線番号を示す

土砂災害特別警戒区域の区域区分図 (急傾斜地の崩壊に伴う土石等の移動により建築物の地上部に作用すると想定される力)	土砂災害防止法施行令第二条の基準に該当する区域		自然現象の種類 急傾斜地の崩壊	箇所番号	201-H18-8009-1		
	土砂災害防止法施行令第三条の基準に該当する区域			告示番号	神奈川県告示第455号	箇所名	長沢1丁目2-1
	それ以外の区域			告示年月日	令和2年12月22日	所在地	横須賀市長沢1丁目及び長沢5丁目
			縮尺	1:1,500

横断測線の区間	土石等の移動により建築物の地上部に作用すると想定される力				土石等の堆積により建築物の地上部に作用すると想定される力				横断測線の区間	土石等の移動により建築物の地上部に作用すると想定される力				土石等の堆積により建築物の地上部に作用すると想定される力			
	土石等の(移動)高さが1m以下の場合、土石等の移動による力が100kN/m ² を超える区域		それ以外の区域		土石等の堆積の高さが3mを超える区域		それ以外の区域			土石等の(移動)高さが1m以下の場合、土石等の移動による力が100kN/m ² を超える区域		それ以外の区域		土石等の堆積の高さが3mを超える区域		それ以外の区域	
	力の大きさのうち最大のもの (kN/m ²)	土石等の高さ (m)	力の大きさのうち最大のもの (kN/m ²)	土石等の高さ (m)	力の大きさのうち最大のもの (kN/m ²)	土石等の高さ (m)	力の大きさのうち最大のもの (kN/m ²)	土石等の高さ (m)		力の大きさのうち最大のもの (kN/m ²)	土石等の高さ (m)	力の大きさのうち最大のもの (kN/m ²)	土石等の高さ (m)	力の大きさのうち最大のもの (kN/m ²)	土石等の高さ (m)	力の大きさのうち最大のもの (kN/m ²)	土石等の高さ (m)
1 ~ 2	127.26	0.75	100.00	0.75	-	-	17.73	2.73	~								
2 ~ 3									~								
3 ~ 4	129.90	0.75	100.00	0.75	-	-	19.46	3.00	~								
4 ~ 5									~								
5 ~ 6	131.46	0.75	100.00	0.75	-	-	19.46	3.00	~								
6 ~ 7	131.96	0.75	100.00	0.75	-	-	19.46	3.00	~								
7 ~ 8									~								
8 ~ 9	131.96	0.75	100.00	0.75	20.52	3.16	19.46	3.00	~

9 ~ 10	131.58	0.75	100.00	0.75	21.56	3.32	19.46	3.00	~								
10 ~ 11	130.62	0.75	100.00	0.75	21.56	3.32	19.46	3.00	~								
11 ~ 12	130.62	0.75	100.00	0.75	22.74	3.51	19.46	3.00	~								
12 ~ 13	127.84	0.75	100.00	0.75	22.74	3.51	19.46	3.00	~								
13 ~ 14	131.92	0.75	100.00	0.75	22.49	3.47	19.46	3.00	~								
14 ~ 15	131.92	0.75	100.00	0.75	22.17	3.42	19.46	3.00	~								
15 ~ 16	133.01	0.75	100.00	0.75	25.02	3.86	19.46	3.00	~								
16 ~ 17	133.01	0.75	100.00	0.75	25.02	3.86	19.46	3.00	~								
17 ~ 18	133.53	0.75	100.00	0.75	22.34	3.44	19.46	3.00	~								
18 ~ 19	133.53	0.75	100.00	0.75	21.17	3.26	19.46	3.00	~								
19 ~ 20	131.14	0.75	100.00	0.75	19.62	3.02	19.46	3.00	~								
20 ~ 21	131.35	0.75	100.00	0.75	19.87	3.06	19.46	3.00	~								
21 ~ 22	131.35	0.75	100.00	0.75	20.94	3.23	19.46	3.00	~								
~									~								
~									~								
~									~								
~									~								
~									~

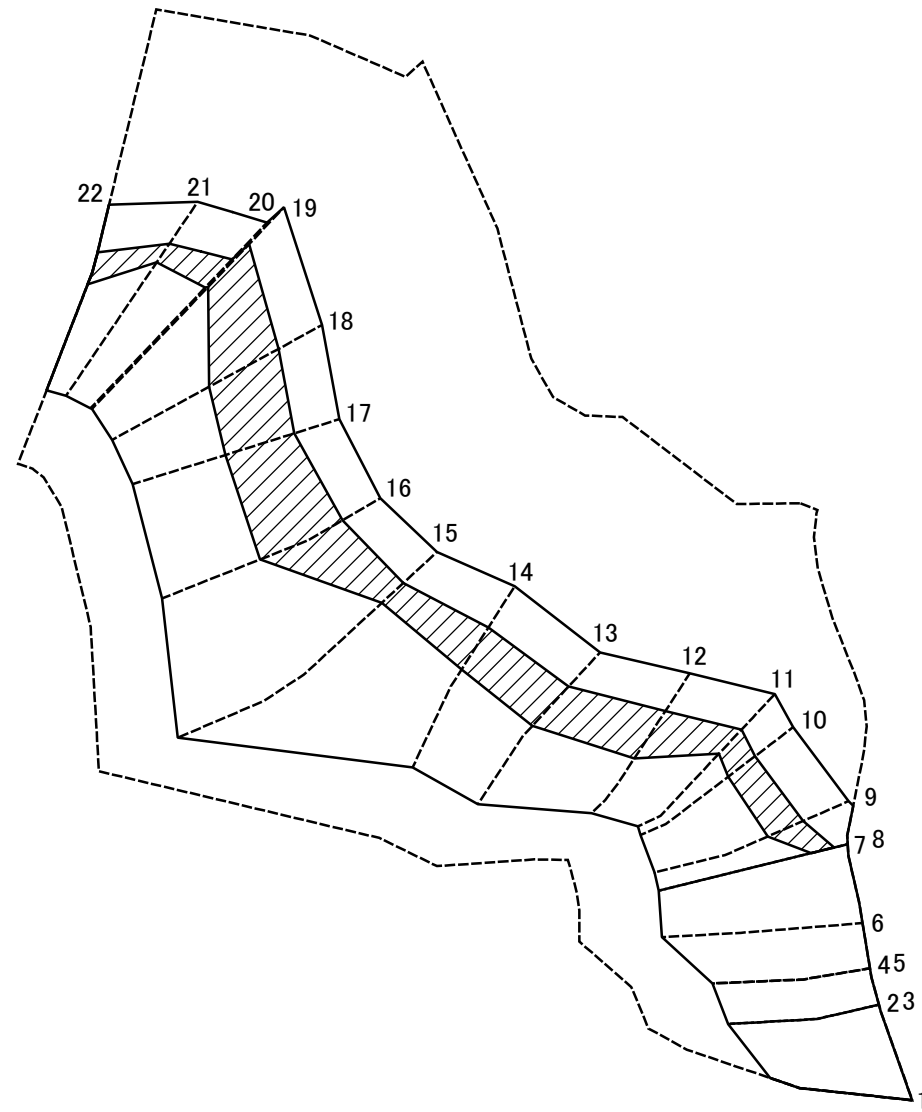
土砂災害警戒区域等指定図(その2-3)

図中の数字は横断測線番号を示す

土砂災害特別警戒区域の区域区分図 (急傾斜地の崩壊に伴う土石等の堆積により 建築物の地上部に作用すると想定される力)	土砂災害防止法施行令第二条の基準に該当する区域		N 縮尺 1:1,500	自然現象の種類	急傾斜地の崩壊	箇所番号	201-H18-8009-1
	土砂災害防止法施行令第三条の基準に該当する区域			告示番号	神奈川県告示第455号	箇所名	長沢1丁目2-1
	それ以外の区域			告示年月日	令和2年12月22日	所在地	横須賀市長沢1丁及び長沢5丁目
