土砂災害警戒区域等指定図(その2-1)

土砂災害警戒区域・土砂災害特別警戒区域
 区域図

箇所番号	201-H18-8026
箇所名	野比1丁目7
所在地	横須賀市野比1丁目

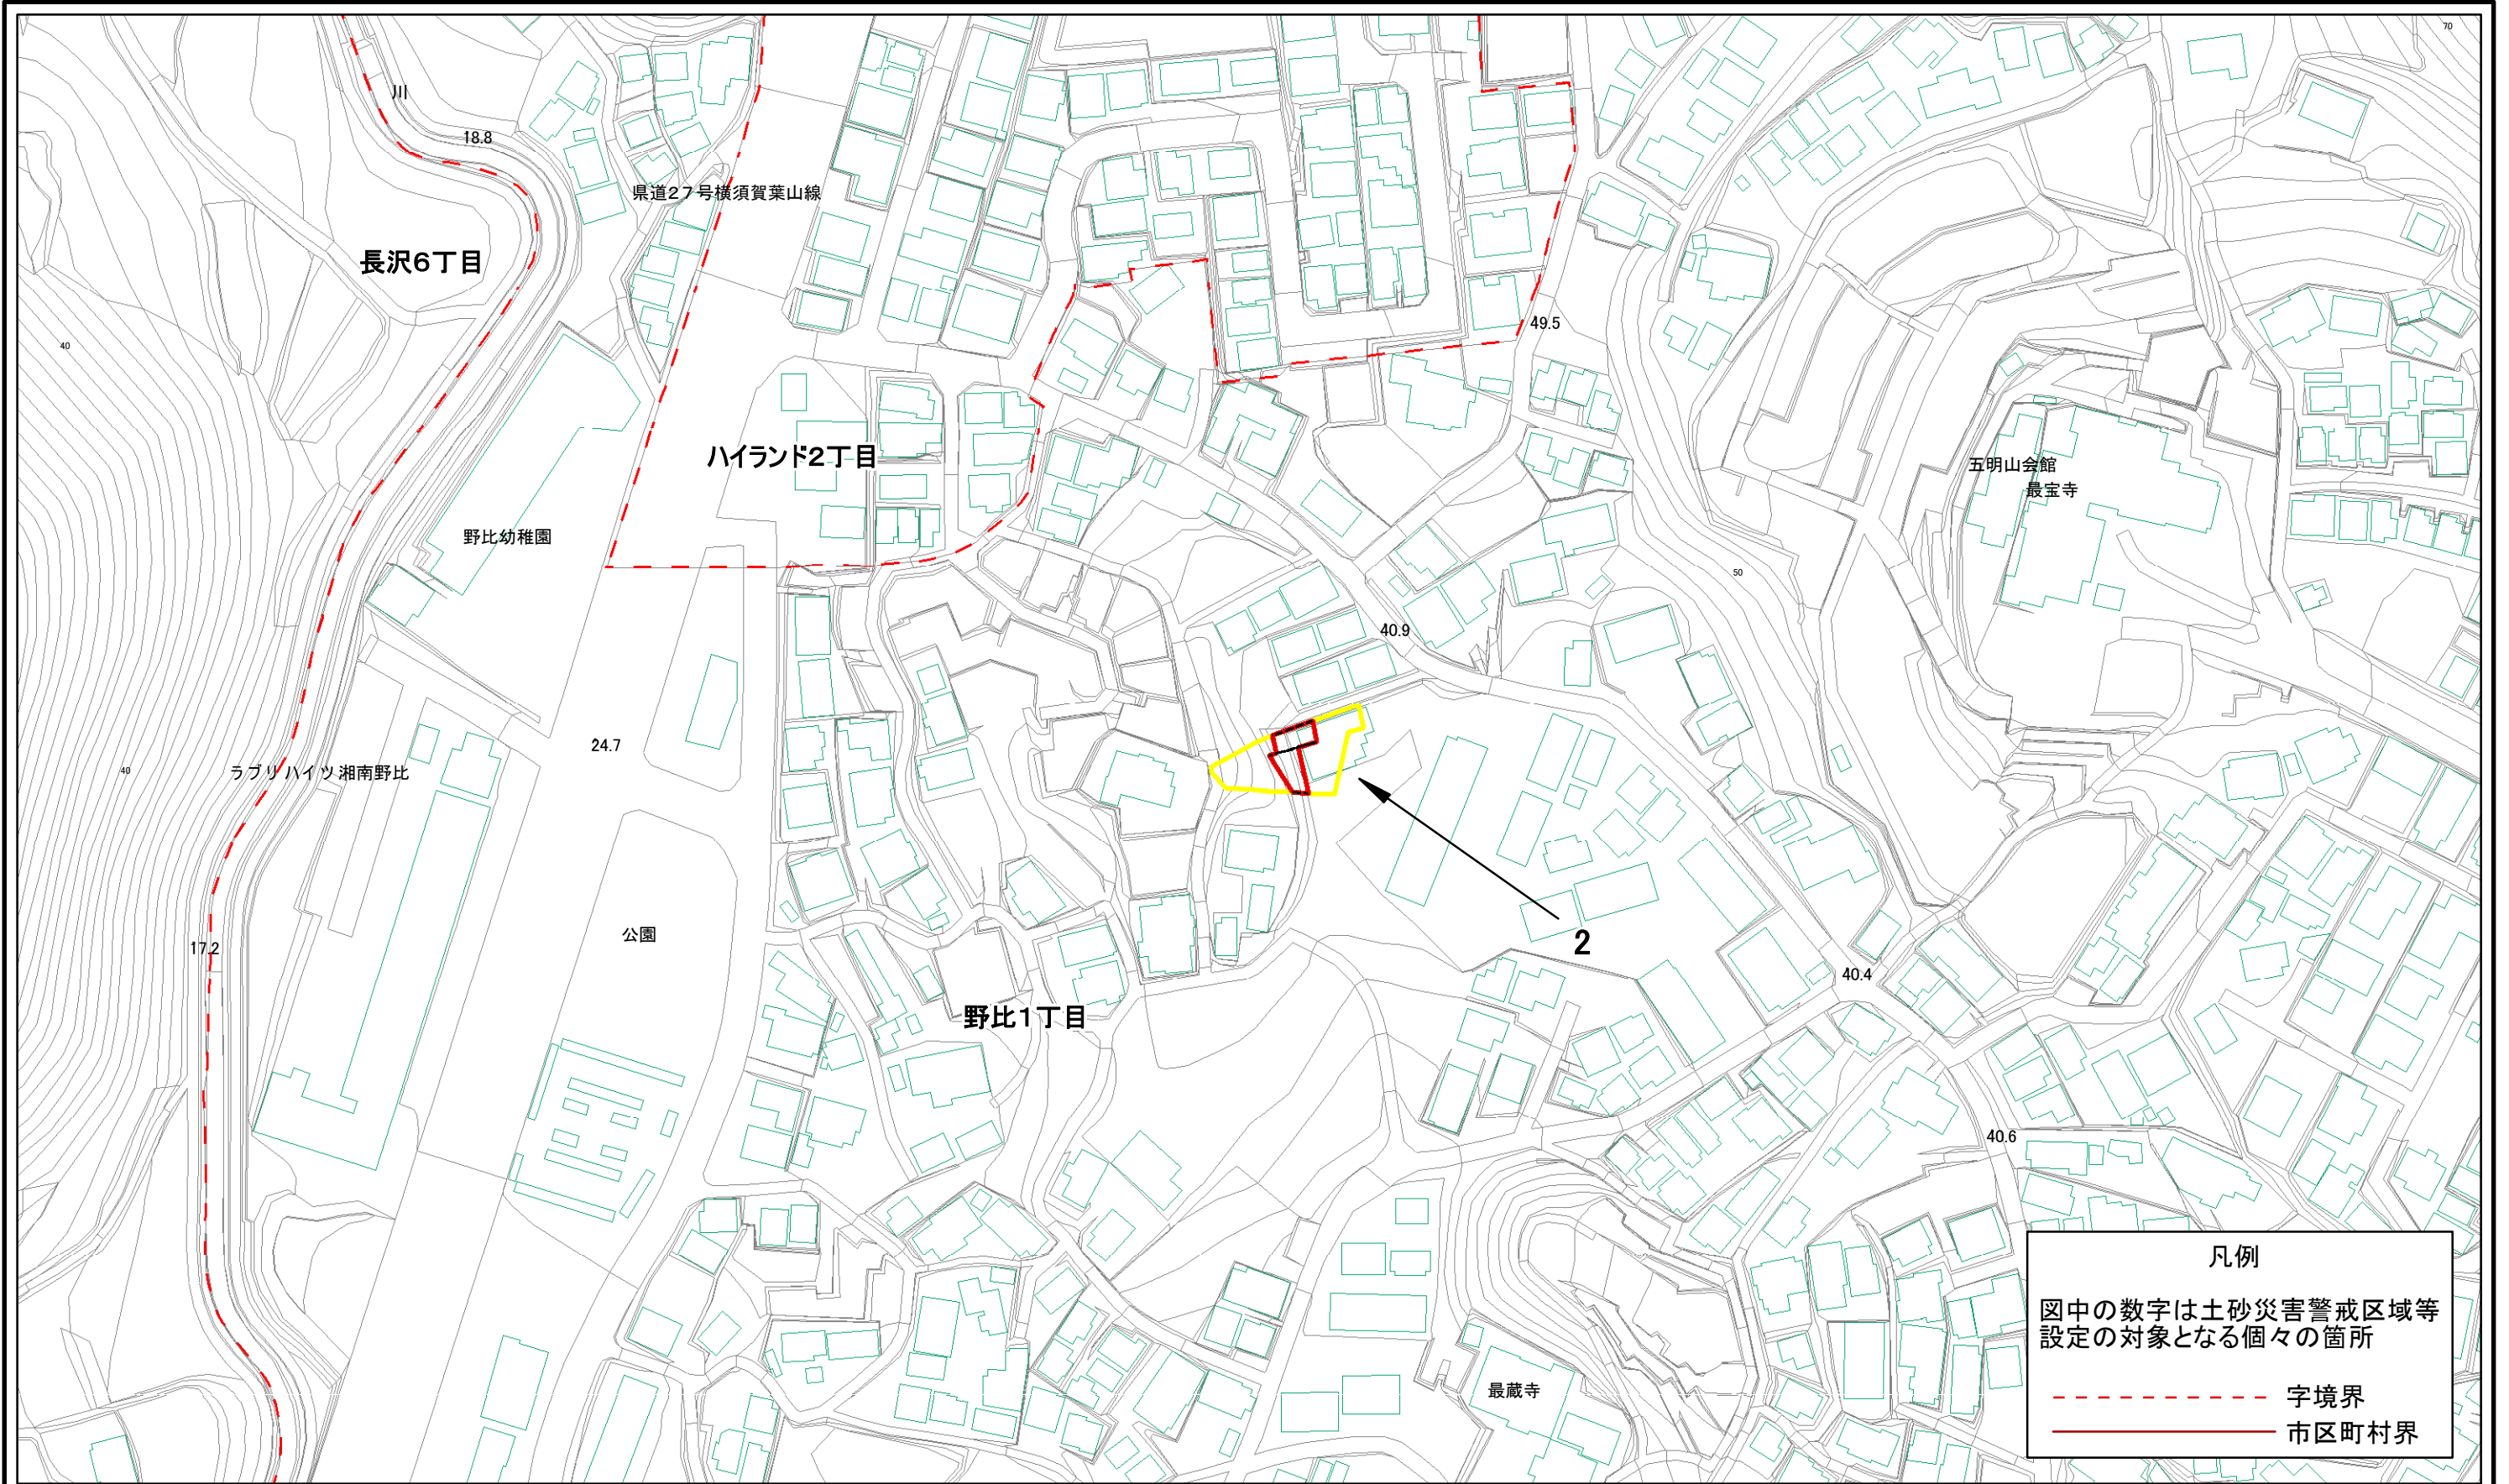
土砂災害防止法施行令第二条の基準に該当する区域
 土砂災害防止法
 施行令第三条の
 基準に該当する
 区域
 土石等の(移動)高さが1m以下の場合、
 土石等の移動による力が100kN/mを超える区域
 土石等の堆積の高さが3mを超える区域
 それ以外の区域

縮尺
 1:1,500

自然現象
 の種類
 急傾斜地の崩壊
 告示番号
 神奈川県告示第455号
 告示年月日
 令和2年12月22日
