土砂災害警戒区域等指定図(その2-1)

土砂災害警戒区域・土砂災害特別警戒区域  
区域図

| 自然現象<br>の種類 | 急傾斜地の崩壊 | 箇所番号 | 201-H18-8034 |
| 告示番号 | 神奈川県告示第455号 | 箇所名 | 野比5丁目2 |

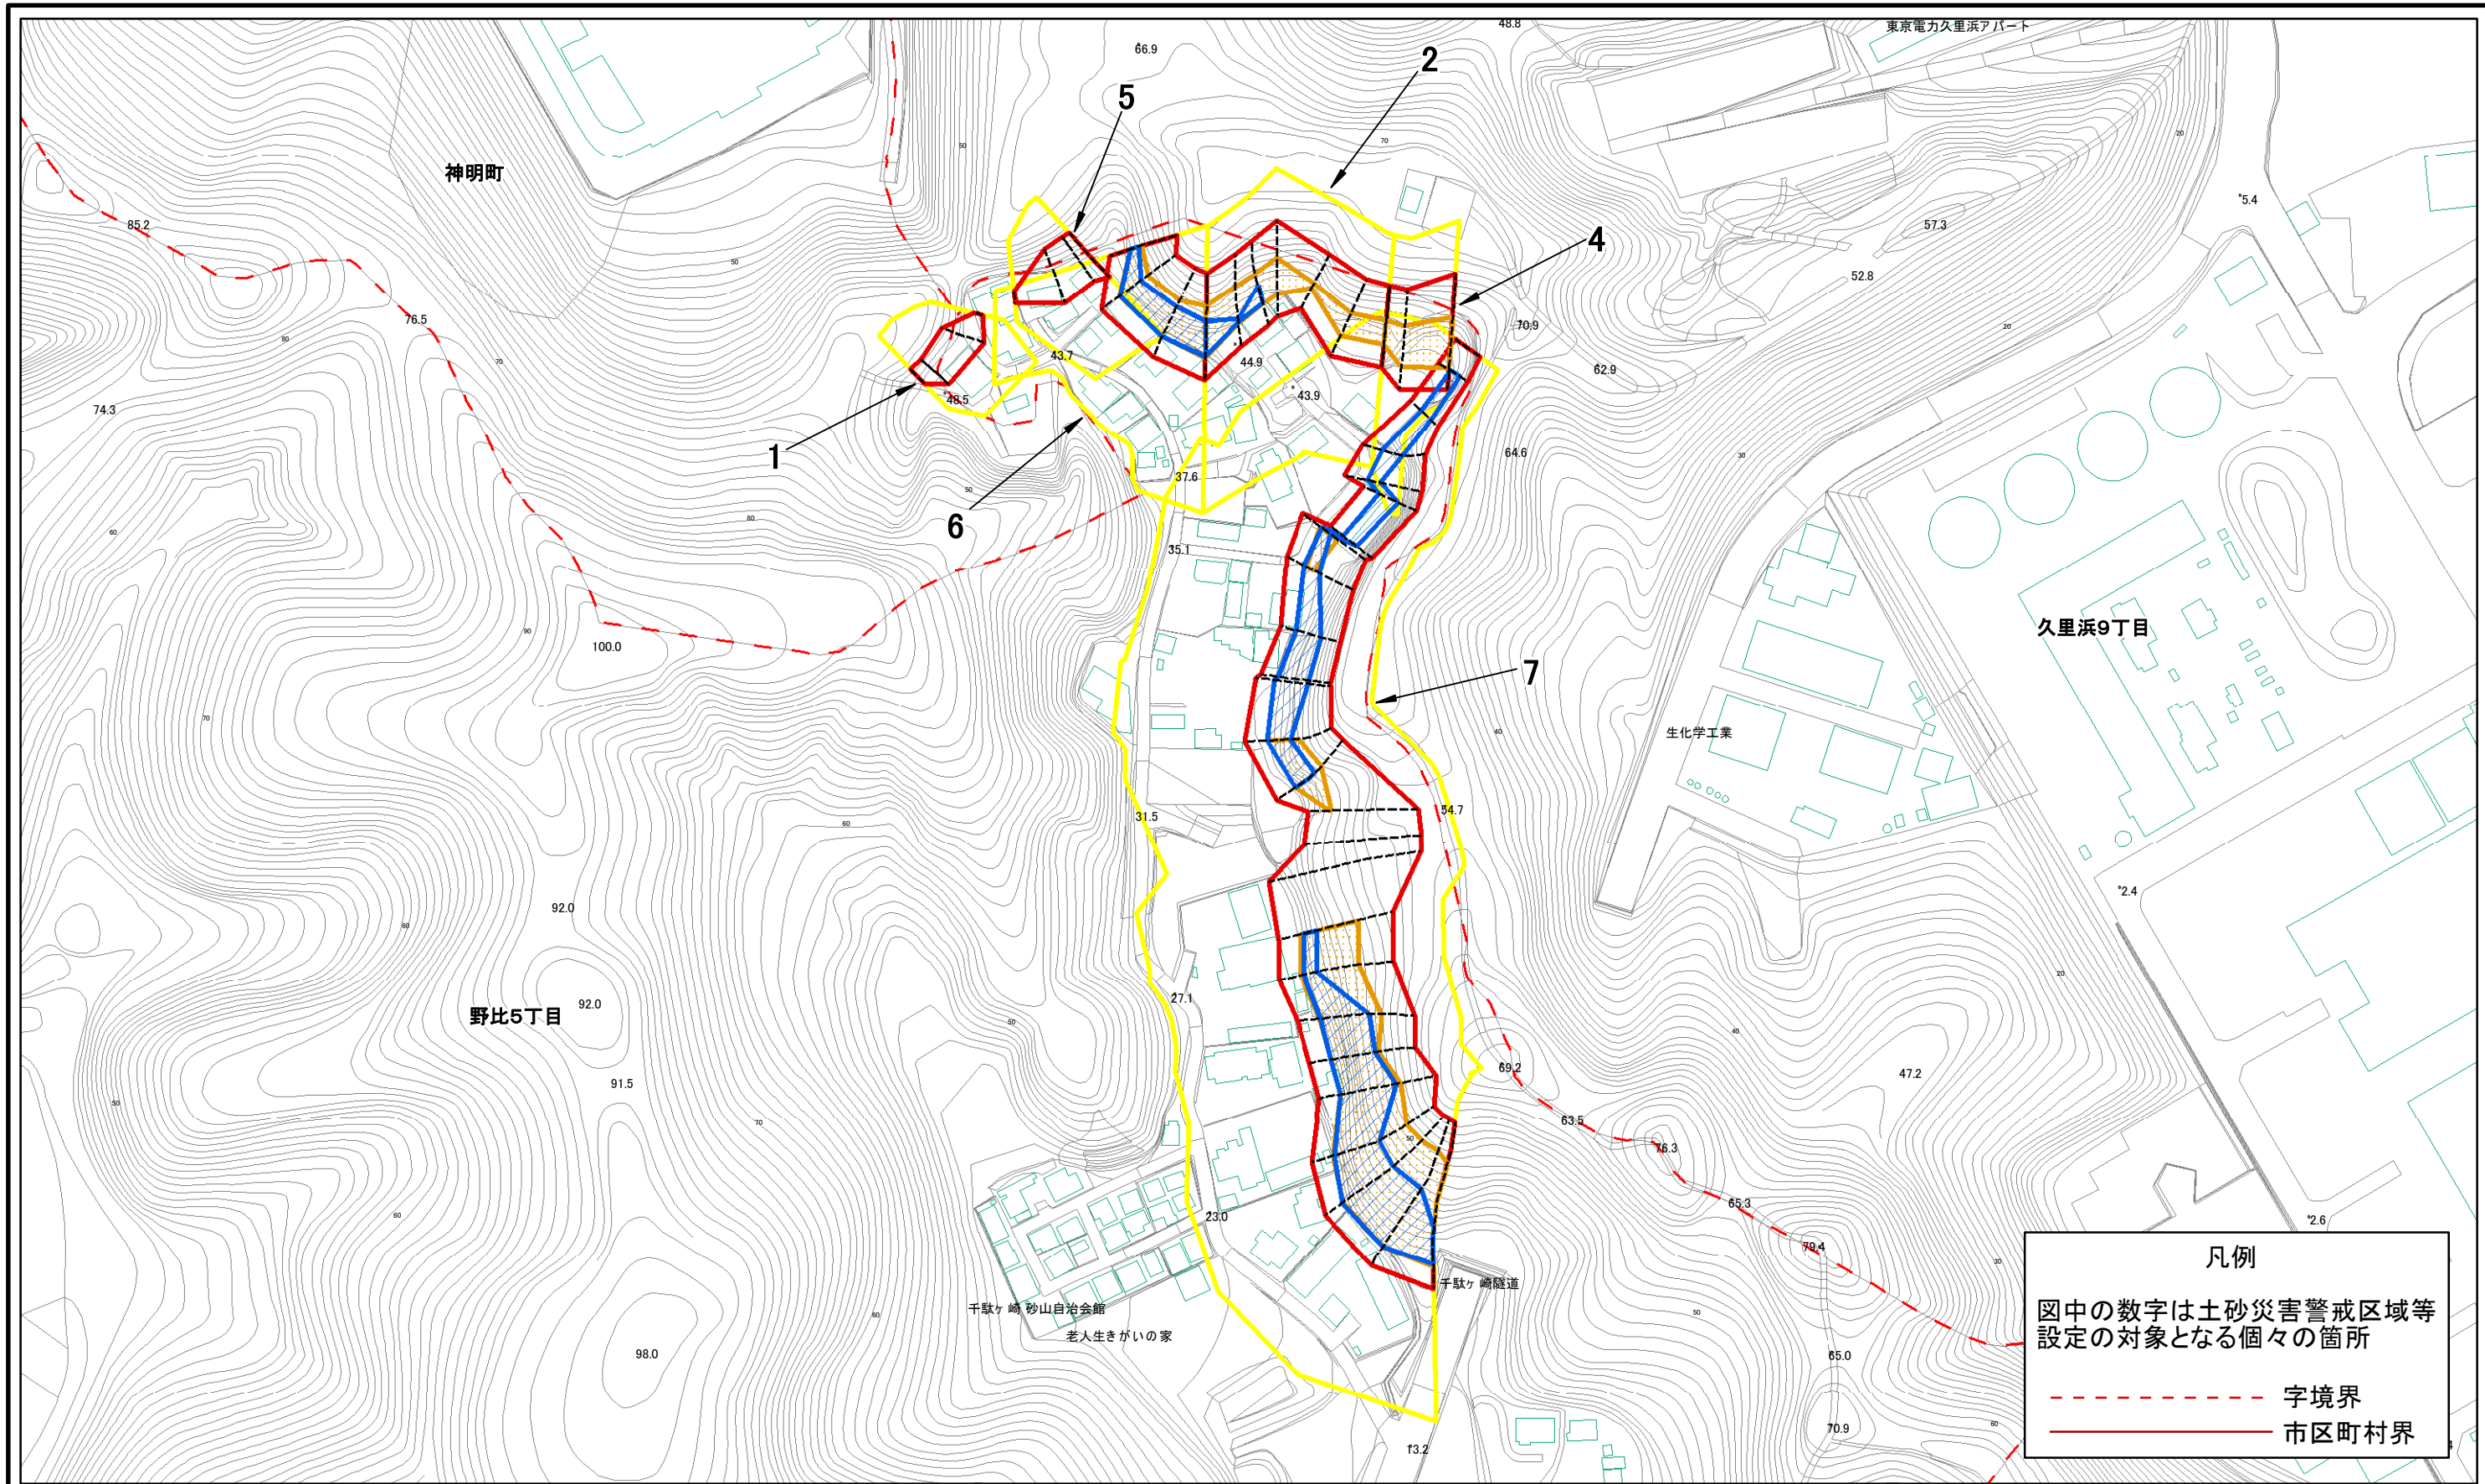
| 土砂災害防止法施行令第二条の基準に該当する区域 | |
| 土砂災害防止法<br>施行令第三条の<br>基準に該当する<br>区域 | |
| 土砂等の(移動)高さが1m以下の場合、<br>土砂等の移動による力が100kN/mを超える区域 | |
| 土砂等の堆積の高さが3mを超える区域 | |
| それ以外の区域 | |

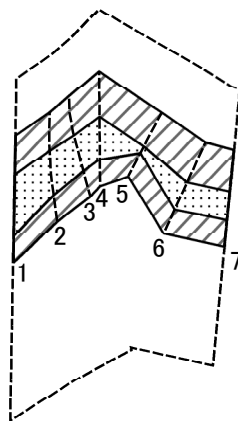
土砂災害警戒区域等指定図(その2-2)

図中の数字は横断測線番号を示す

| 土砂災害特別警戒区域の区域区分図<br>(急傾斜地の崩壊に伴う土石等の移動により<br>建築物の地上部に作用すると想定される力) | 土砂災害防止法施行令第二条の基準に該当する区域 | | | <div>N</div> <div>縮尺</div> <div>1:2,000</div> | 自然現象の種類 | 急傾斜地の崩壊 | 箇所番号 | 201-H18-8034-2 |
| | 土砂災害防止法施行令第三条の基準に該当する区域 | 土石等の(移動)高さが1m以下の場合、土石等の移動による力が100kN/mを超える区域 | | | 告示番号 | 神奈川県告示第455号 | 箇所名 | 野比5丁目2-2 |

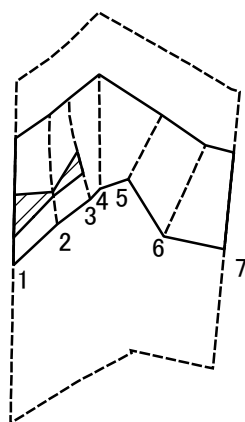
土砂災害警戒区域等指定図(その2-3)

図中の数字は横断測線番号を示す

| 土砂災害特別警戒区域の区域区分図<br>(急傾斜地の崩壊に伴う土石等の堆積により<br>建築物の地上部に作用すると想定される力) | 土砂災害防止法施行令第二条の基準に該当する区域 | | | <div>N</div> <div>縮尺</div> <div>1:2,000</div> | 自然現象<br>の種類 | 急傾斜地の崩壊 | 箇所番号 | 201-H18-8034-2 |
| | 土砂災害防止法<br>施行令第三条の<br>基準に該当する<br>区域 | 土石等の堆積の高さが3mを超える区域 | | | 告示番号 | 神奈川県告示第455号 | 箇所名 | 野比5丁目2-2 |

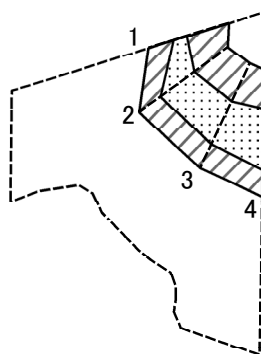
土砂災害警戒区域等指定図(その2-2)

図中の数字は横断測線番号を示す

| 土砂災害特別警戒区域の区域区分図<br>(急傾斜地の崩壊に伴う土石等の移動により<br>建築物の地上部に作用すると想定される力) | 土砂災害防止法施行令第二条の基準に該当する区域 | | | N<br>縮尺<br>1:2,000 | 自然現象<br>の種類 | 急傾斜地の崩壊 | 箇所番号 | 201-H18-8034-6 |
| | 土砂災害防止法<br>施行令第三条の<br>基準に該当する<br>区域 | 土石等の(移動)高さが1m以下の場合、<br>土石等の移動による力が100kN/mを超える区域 | | | 告示番号 | 神奈川県告示第455号 | 箇所名 | 野比5丁目2-6 |

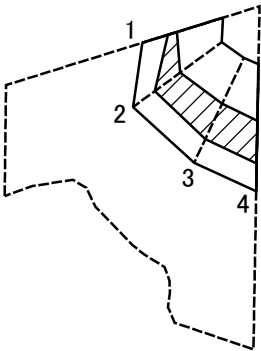
土砂災害警戒区域等指定図(その2-3)

図中の数字は横断測線番号を示す

| 土砂災害特別警戒区域の区域区分図<br>(急傾斜地の崩壊に伴う土石等の堆積により<br>建築物の地上部に作用すると想定される力) | 土砂災害防止法施行令第二条の基準に該当する区域 | | | <div>N</div> <div>縮尺</div> <div>1:2,000</div> | 自然現象の種類 | 急傾斜地の崩壊 | 箇所番号 | 201-H18-8034-6 |
| | 土砂災害防止法施行令第三条の基準に該当する区域 | 土石等の堆積の高さが3mを超える区域 | | | 告示番号 | 神奈川県告示第455号 | 箇所名 | 野比5丁目2-6 |

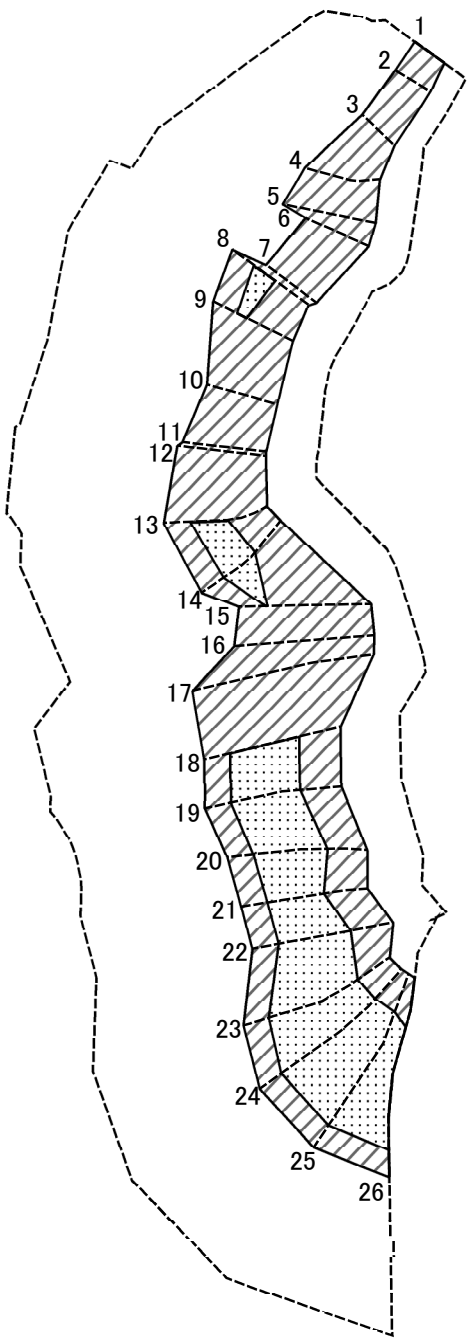
土砂災害警戒区域等指定図(その2-2)

図中の数字は横断測線番号を示す

| 土砂災害特別警戒区域の区域区分図<br>(急傾斜地の崩壊に伴う土石等の移動により<br>建築物の地上部に作用すると想定される力) | 土砂災害防止法施行令第2条の基準に該当する区域 | | | <br>縮尺<br>1:2,000 | 自然現象<br>の種類 | 急傾斜地の崩壊 | 箇所番号 | 201-H18-8034-7 |
| | 土砂災害防止法<br>施行令第3条の<br>基準に該当する<br>区域 | 土石等の(移動)高さが1m以下の場合、<br>土石等の移動による力が100kN/mを超える区域 | | | 告示番号 | 神奈川県告示第455号 | 箇所名 | 野比5丁目2-7 |

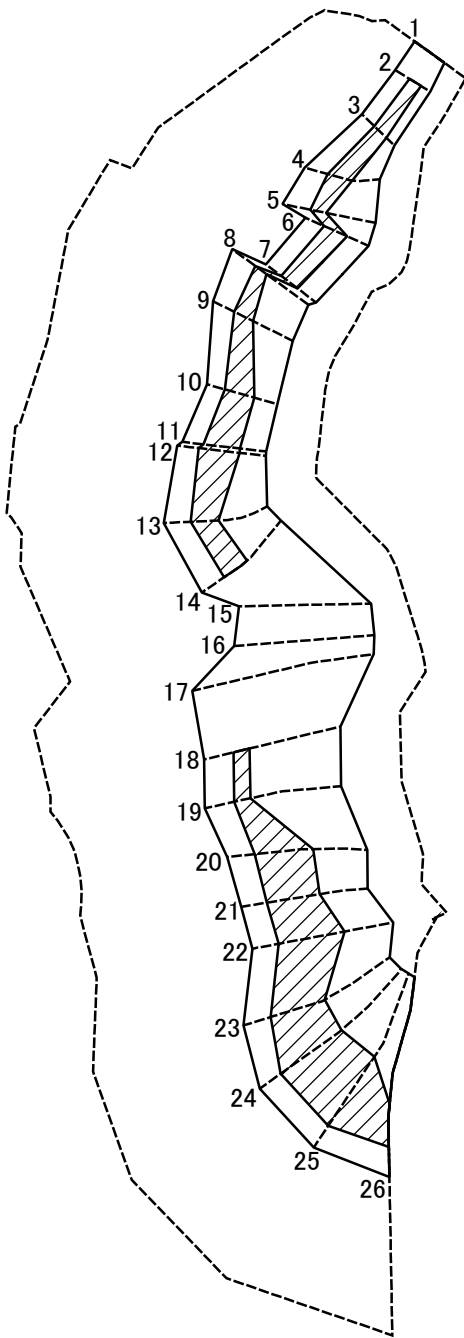
土砂災害警戒区域等指定図(その2-3)

図中の数字は横断測線番号を示す

| 土砂災害特別警戒区域の区域区分図<br>(急傾斜地の崩壊に伴う土石等の堆積により<br>建築物の地上部に作用すると想定される力) | 土砂災害防止法施行令第二条の基準に該当する区域 | | | <div>N</div> <div>縮尺</div> <div>1:2,000</div> | 自然現象<br>の種類 | 急傾斜地の崩壊 | 箇所番号 | 201-H18-8034-7 |
| | 土砂災害防止法<br>施行令第三条の<br>基準に該当する<br>区域 | 土石等の堆積の高さが3mを超える区域 | | | 告示番号 | 神奈川県告示第455号 | 箇所名 | 野比5丁目2-7 |
